# BOOMONDERZOEK EN -ADVIES

## -MFA Hoge Ham- -Gemeente Dongen-

**Project:** Boomonderzoek en -advies MFA Hoge Ham in Dongen

**Datum:** 28 maart 2013

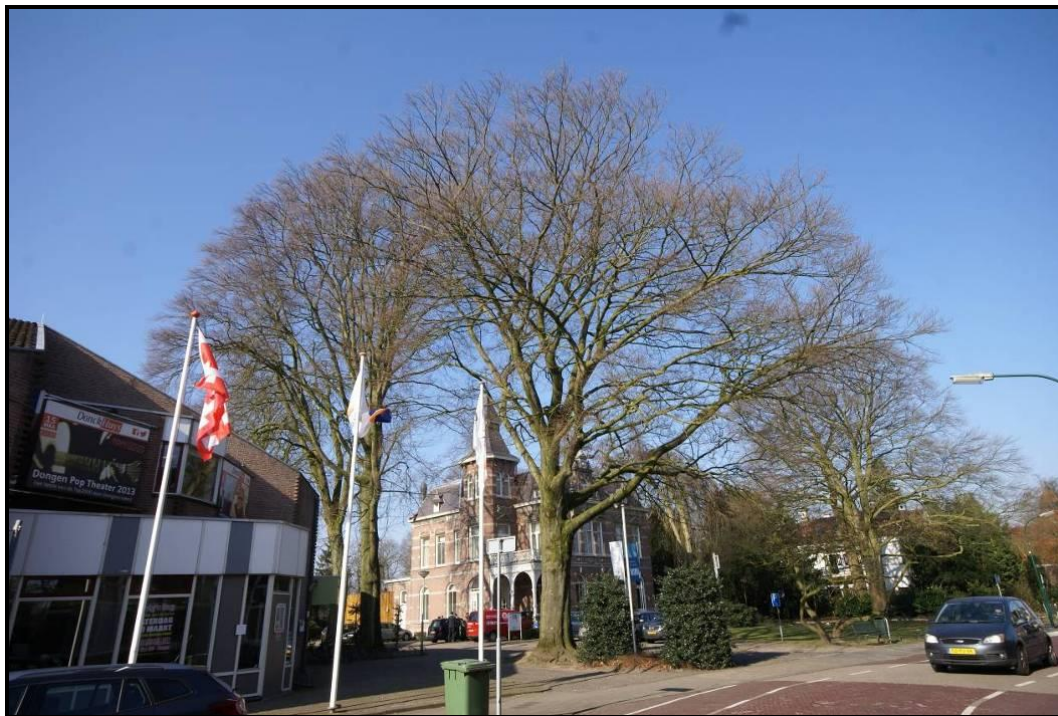
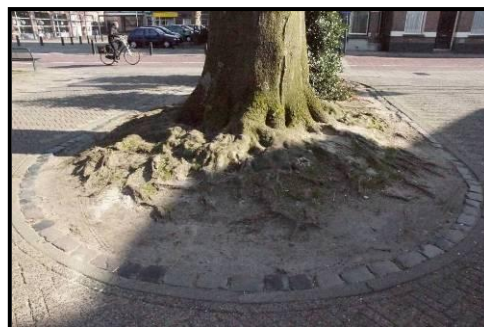
### 2.1 Boom 1 *Fagus sylvatica* (Gewone beuk)

klasse 5 goed

Beschadiging op de stamvoet door betreding en schade door het rijden over de wortels

Boom kan prima gehandhaafd blijven maar ondervindt concurrentie van de buurbomen en de boomspiegel is onbeschermd en veel te klein.

Verwijderen bomen waarvan deze boom concurrentie ondervindt. Ook boomnummer 2 (*Magnolia*) mag wijken om zodoende ruimte te creëren om de entree een meter of 3 te verplaatsen van deze beuk vandaan.

Boomborder minimaal 2 meter verbreden aan Noord-, West- en Zuidzijde. Boomvriendelijke aanleg boomborder met bosbodem en onderbeplanting in combinatie met borderrand voor eigen humificatieproces. Voorbeelden in bijlage 3.

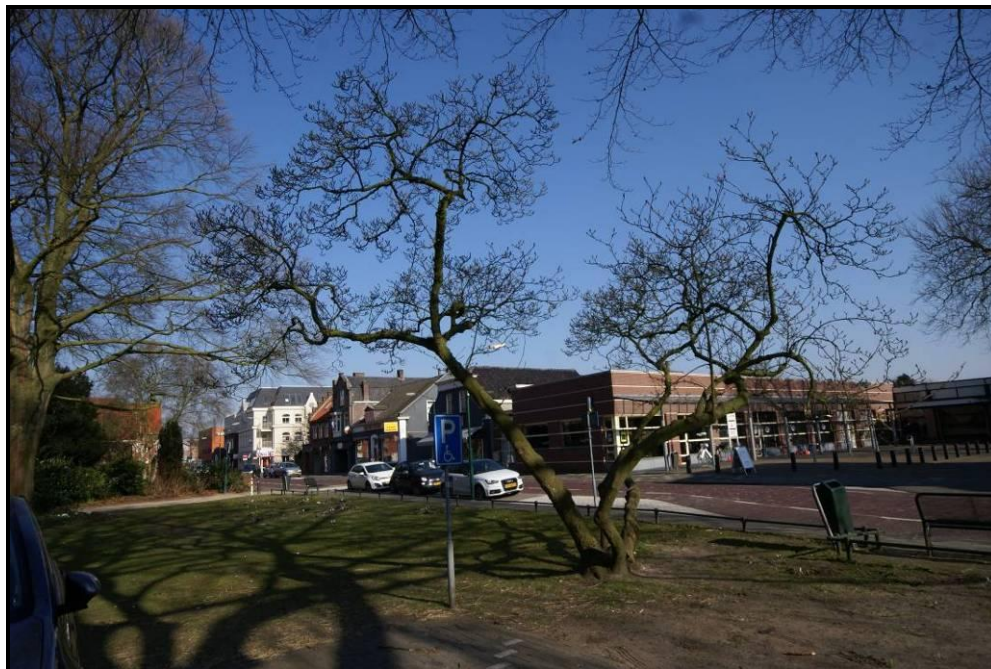
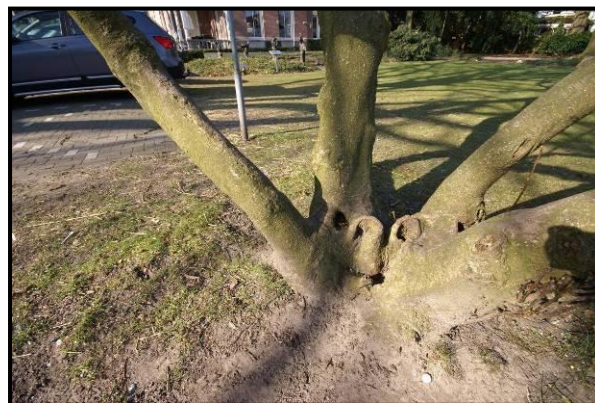
## 2.2 Boom 2 Magnolia soulangeana (Beverboom)

klasse 3 matig

Voor duurzame instandhouding van de beuk, boomnummer 1 is het gewenst om deze boom op termijn te verwijderen. De onderste takken van de beuk moeten eraf gesnoeid worden ten behoeve van deze boom wat een minder fraai beeld geeft van de beuk. Wanneer deze boom verwijderd is, geeft het ook mogelijkheden om de entree richting deze boom te verplaatsen waardoor ruimte ontstaat voor een boomborder voor duurzame instandhouding van de beuk.

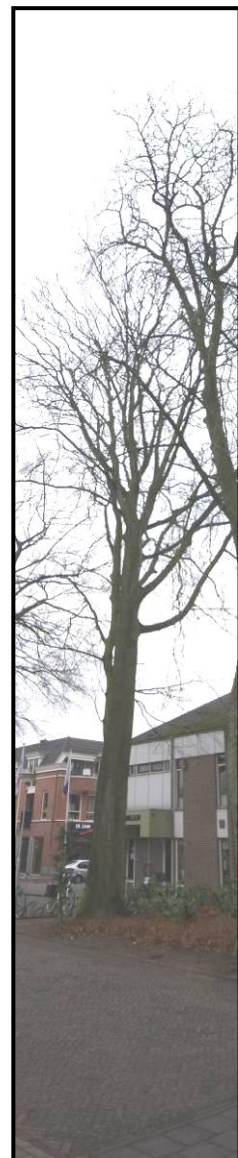
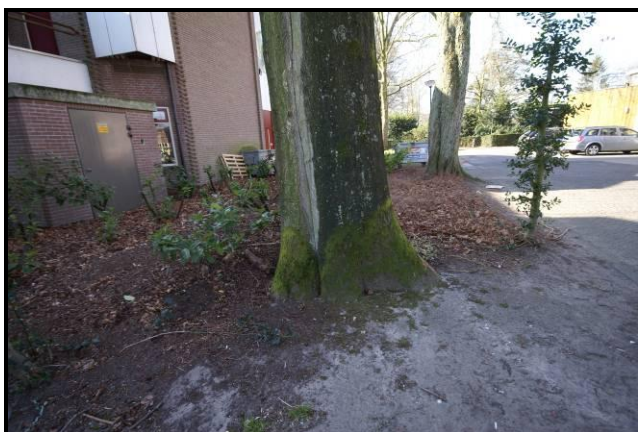
## 2.3 Boom 3 *Fagus sylvatica* (Gewone beuk)

Klasse 3: matig

Matige kroonopbouw

Een belangrijk deel van de takken zit boven de nieuwbouw. Daardoor zal dit fors kostenverhogend zijn voor realisatie voor de nieuwbouw; deze extra investering kan beter gestopt worden in groeiplaatsverbetering voor boom 1.

### Kapadvies ten behoeve van het creëren van ruimte voor de buurbomen.

Dit geeft tevens de mogelijkheid voor het verleggen van het pad zodat er meer ruimte ontstaat voor de stamvoet van boomnummer 1.

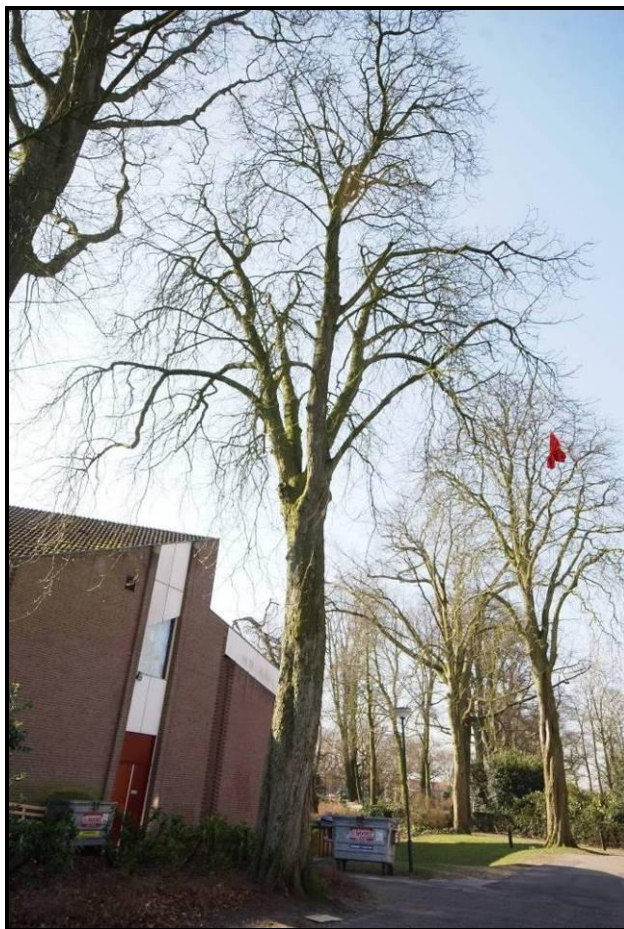
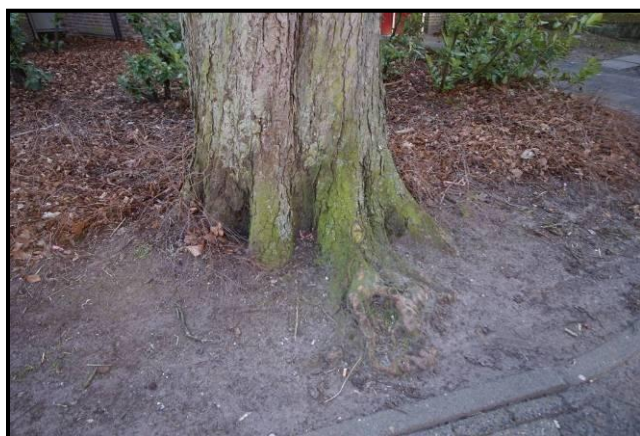
## 2.4 Boom 4 Aesculus Hippocastanum (Wilde Kastanje)

klasse 4 voldoende De conditie en/of levensverwachting is verminderd, maar op korte termijn (<5 jaar) worden er ten aanzien van de mechanische en/of fysiologische toestand van de boom op basis van de huidige toestand van de boom geen problemen verwacht.

Boom is veilig binnen de marges van veiligheid die gelden voor iedere gezonde stabiele boom  
De stabiliteitswortels zijn ernstig beschadigd.

Takken boven toekomstige bouw kunnen mits noodzakelijk ingenomen worden.

De verharding verwijderen minimaal 2.5 meter van het hart van de boom. Reconstructie verharding. Aanleg boomborder met bosbodem en onderbeplanting in combinatie met borderrand voor eigen humificatieproces. Voorbeelden in bijlage 3.

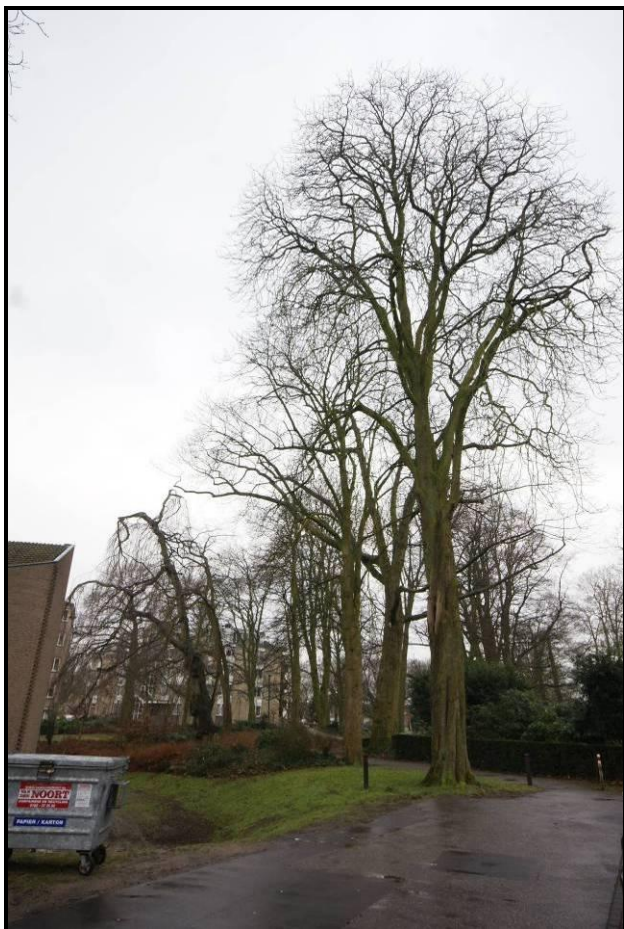
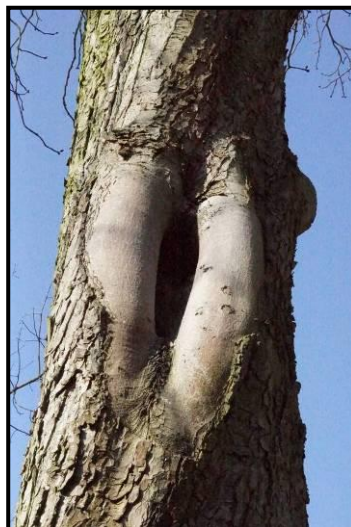
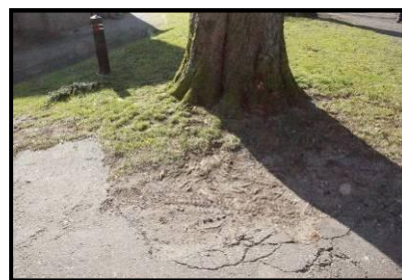
## 2.5 Boom 5 *Aesculus hippocastanum* (Wilde Kastanje)

Klasse 4 voldoende De conditie en/of levensverwachting is verminderd, maar op korte termijn (<5 jaar) worden er ten aanzien van de mechanische en/of fysiologische toestand van de boom op basis van de huidige toestand van de boom geen problemen verwacht.

Ernstige maa- en betredingsschade van stabiliteitswortels.  
Grote wond op 4 meter hoogte maar gezien forse overwalling geen reden tot nader onderzoek. Spechteholtes in onderste zijtak met minimale kans op breuk omdat deze tak is ingekort.

Verwijderen gazon en aanleg boomborder

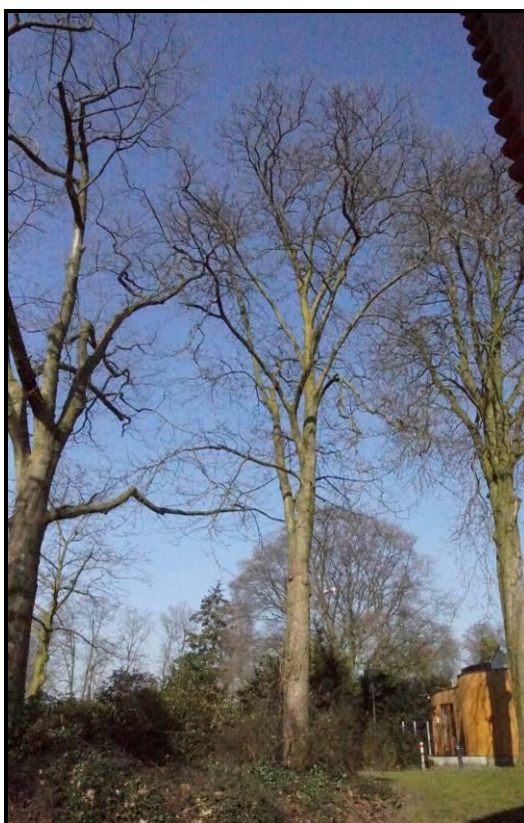
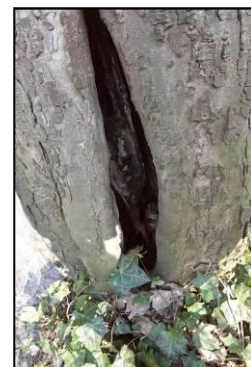
## 2.6 Boom 6 *Acer pseudoplatanus* (Noorse esdoorn)

klasse 3 matig

Holte in stamvoet waardoor de boom een beperkte restwand heeft en visueel de stabiliteit niet gegarandeerd kan worden.

Boom zal kostenverhogend zijn voor de nieuwbouw omdat een gedeelte van de kroon zich boven de nieuwbouw bevindt.

### Kapadvies ten behoeve van het creëren van ruimte voor de buurbomen.

Dit geeft tevens de mogelijkheid voor het verleggen van het pad zodat er meer ruimte ontstaat voor de stamvoet van boomnummer 7.

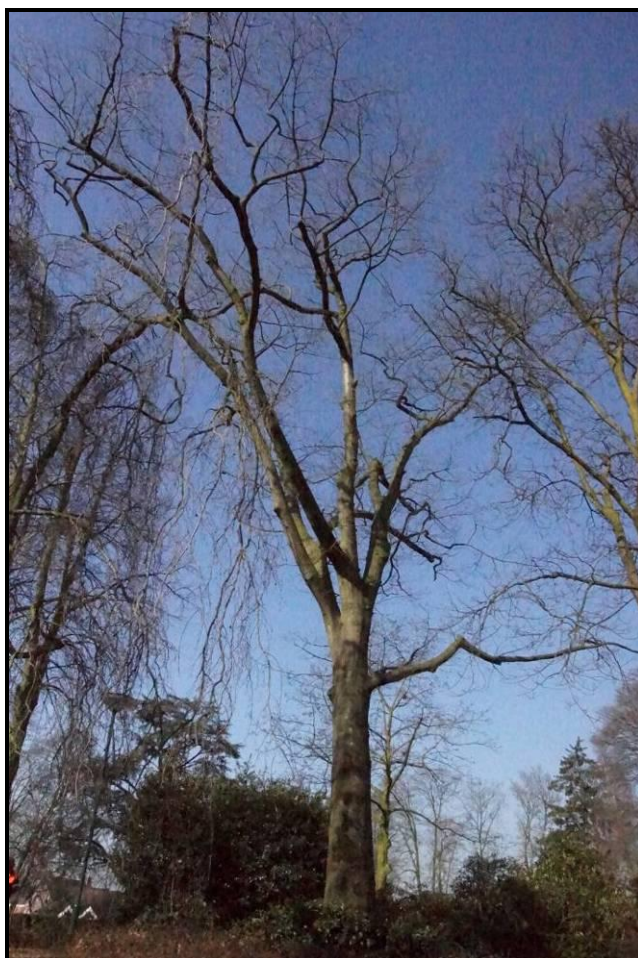
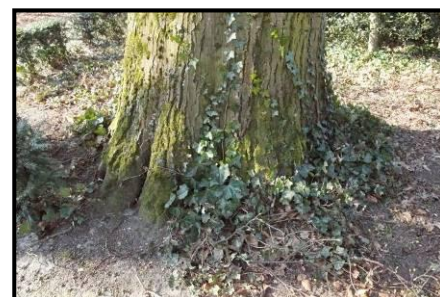
## 2.7 Boom 7 Quercus rubra (Amerikaanse eik)

Klasse 3 matig De conditie en/of levensverwachting van de boom is duidelijk verminderd; de mechanische en/of fysiologische toestand van de boom is echter dusdanig dat verwacht mag worden dat 'herstel' op basis van de huidige toestand van de boom eventueel mogelijk is.

Verwijderen van buurbomen voor duurzame instandhouding van deze imposante boom.

Aanleg boomborder en groeiplaatsverbetering.

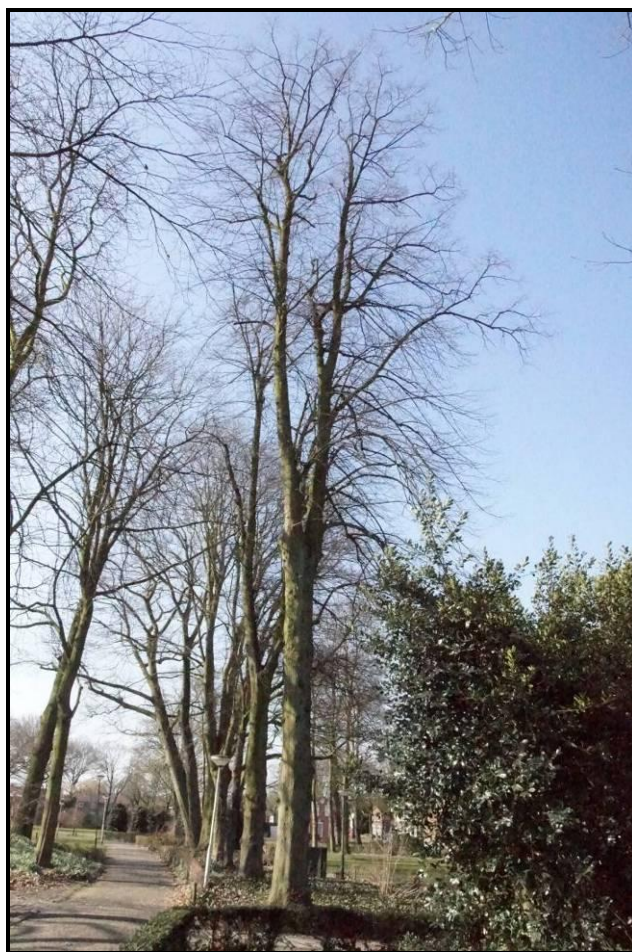
## 2.8 Boom 8 Tillia (Linde)

klasse 5 goed

Verwijderen van buurboom voor duurzame instandhouding van deze boom die de potentie heeft om bijzonder oud te worden.

Verwijderen van het pad ten opzichte van de stamvoet  
Groeiplaatsverbetering/bemesting

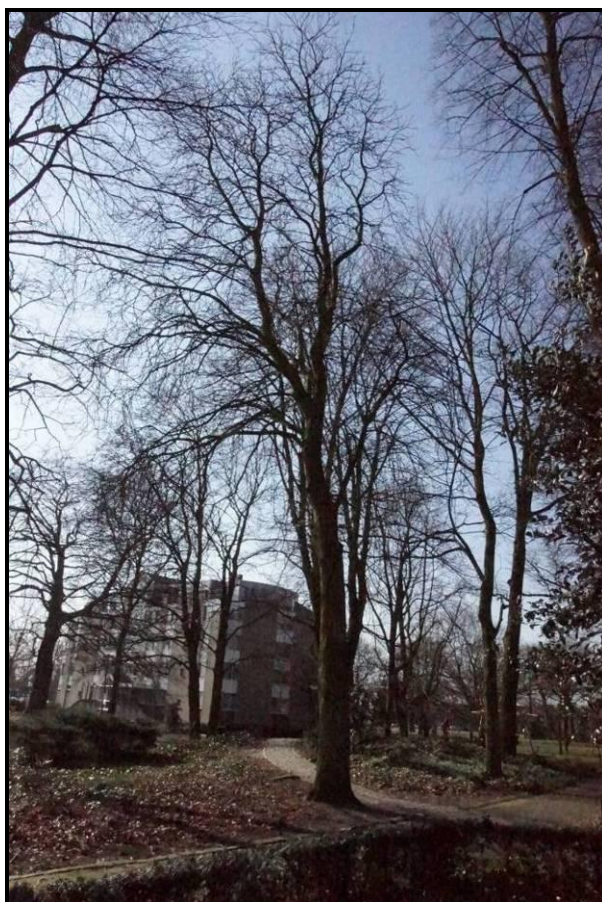
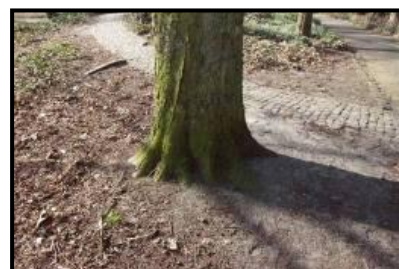
## 2.9 Boom 9 Aesculus Hippocastanum (Wilde kastanje)

Klasse 4 voldoende De conditie en/of levensverwachting is verminderd, maar op korte termijn (<5 jaar) worden er ten aanzien van de mechanische en/of fysiologische toestand van de boom op basis van de huidige toestand van de boom geen problemen verwacht.

Verwijderen van buurbom voor duurzame instandhouding van deze boom.

Verwijderen van het pad ten opzichte van de stamvoet  
Groeiplaatsverbetering/bemesting

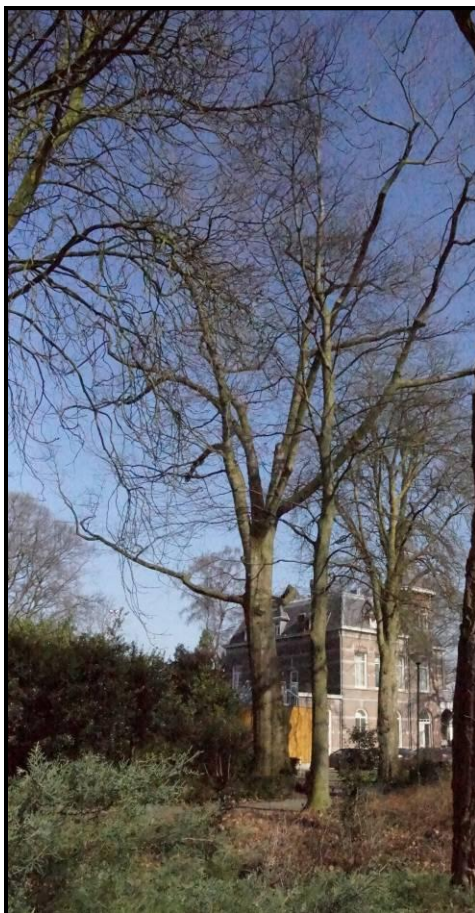
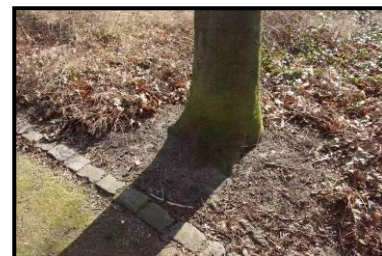
## 2.10 Boom 10 *Fagus sylvatica* (Gewone beuk)

Klasse 4 voldoende De conditie en/of levensverwachting is verminderd, maar op korte termijn (<5 jaar) worden er ten aanzien van de mechanische en/of fysiologische toestand van de boom op basis van de huidige toestand van de boom geen problemen verwacht.

### Kapadvies ten behoeve van het creëren van ruimte voor de buurbomen.

Dit geeft tevens de mogelijkheid voor het verleggen van het pad zodat er meer ruimte ontstaat voor de stamvoet van boomnummer 7.

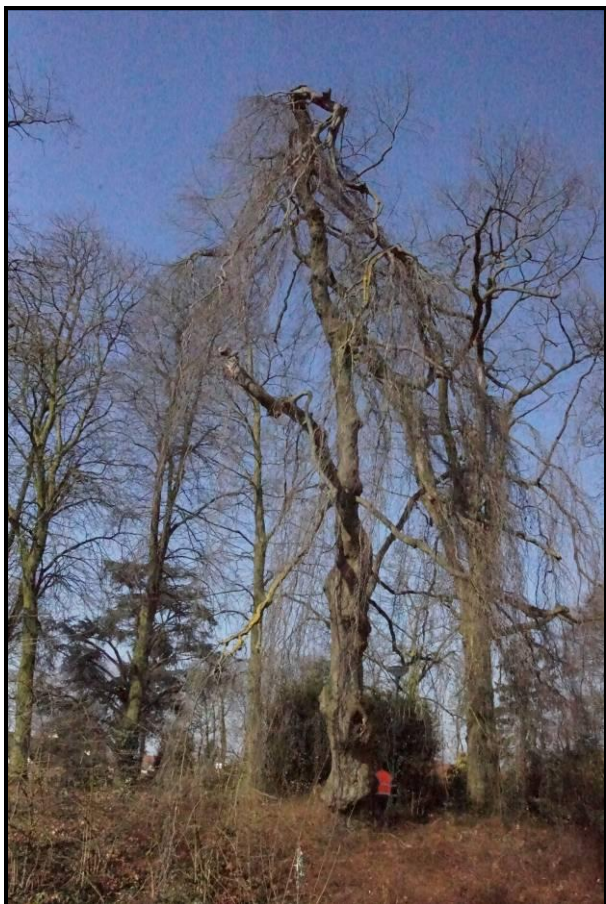
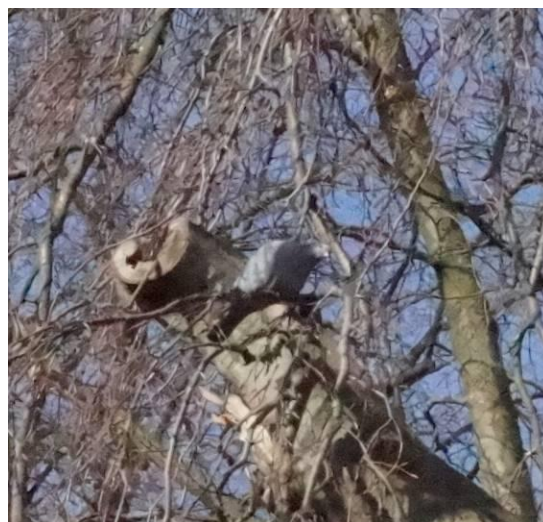
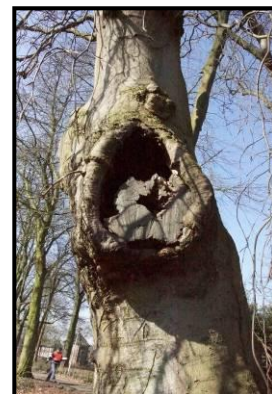
## 2.11 Boom 11 *Fagus sylvatica* 'Pendula Tristis' (Treurbeuk)

Klasse 3 matig De conditie en/of levensverwachting van de boom is duidelijk verminderd; de mechanische en/of fysiologische toestand van de boom is echter dusdanig dat verwacht mag worden dat 'herstel' op basis van de huidige toestand van de boom eventueel mogelijk is.

Boom bevat twee bijzonder grote wonden waardoor de stabiliteit van de boom niet gegarandeerd kan worden.

Boom moet fors ingenomen worden aan de oostzijde, maar dit is in verband met de beperkte stabiliteit verantwoord om deze boom in een gecompriëerde vorm te behouden.

In nemen kroon ten behoeve bouw en stabiliteit

Groeiplaatsverbetering/bemesting

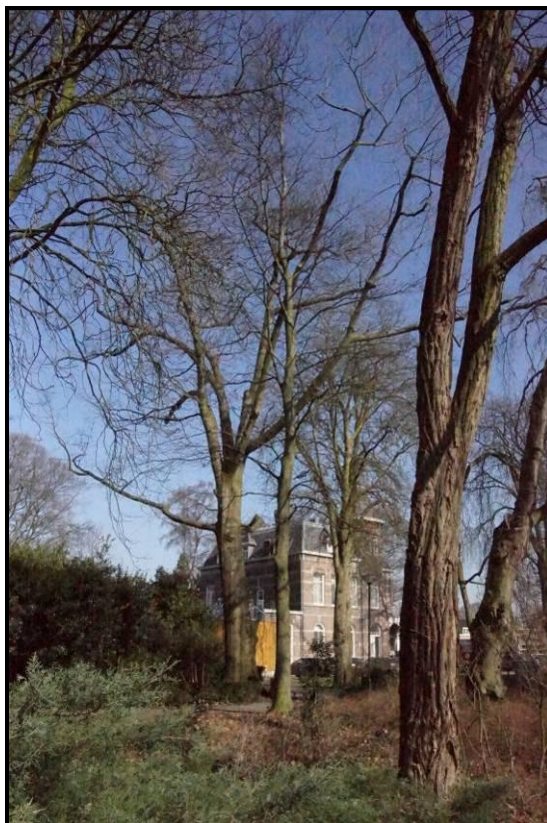
## 2.12 Boom 12 Robinia pseudoacacia (Gewone Acacia)

Klasse 4 voldoende

Eénzijdige kroon en overmatig dood hout.

Verwijderen boomnummer 10 ten behoeve van duurzame instandhouding van deze boom.

Groeiplaatsverbetering/bemesting

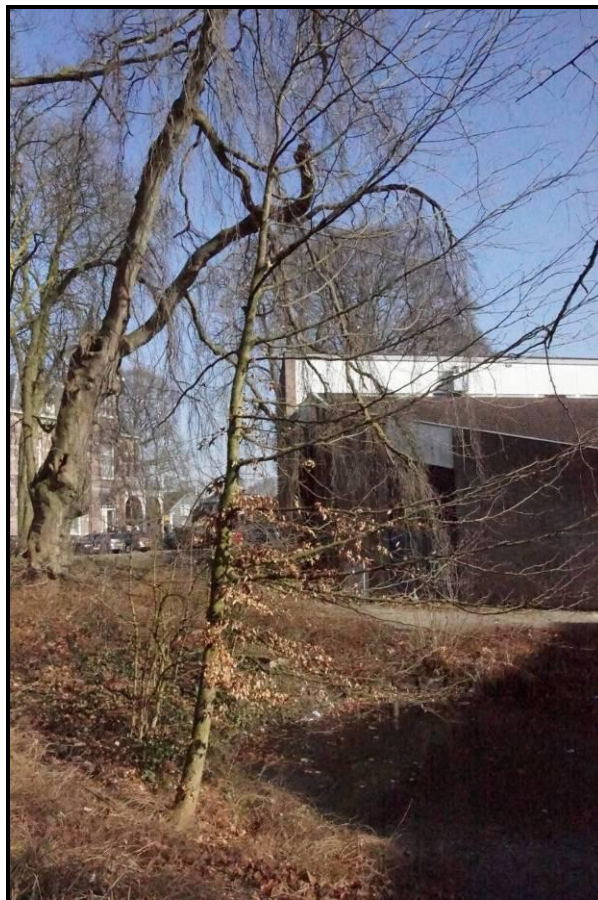
## 2.13 Boom 13 *Fagus sylvatica* (Gewone beuk)

klasse 5 goed

Zeer éénzijdige kroon

**Kapadvies ten behoeve van het creëren van ruimte voor de buurbomen.**

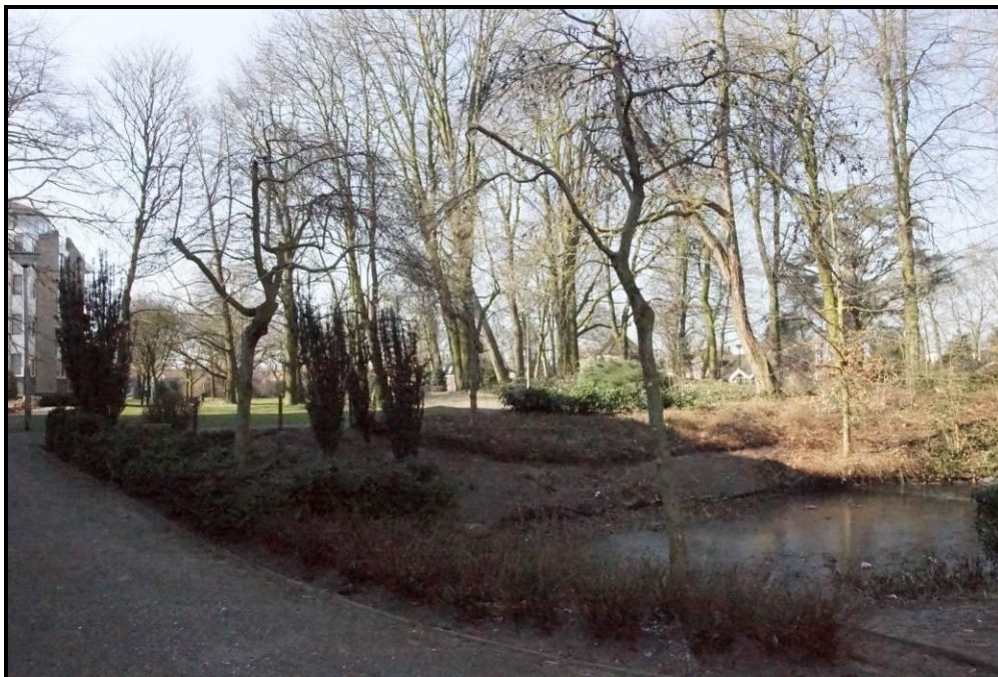
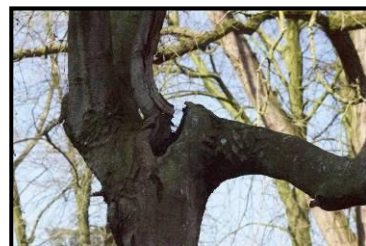
## 2.14 Boom 14, 15 en 16 *Alnus incana* 'Pendula' (Treurels)

Klasse 3 matig

**Kapadvies in verband met esthetisch minder aantrekkelijke bomen.**

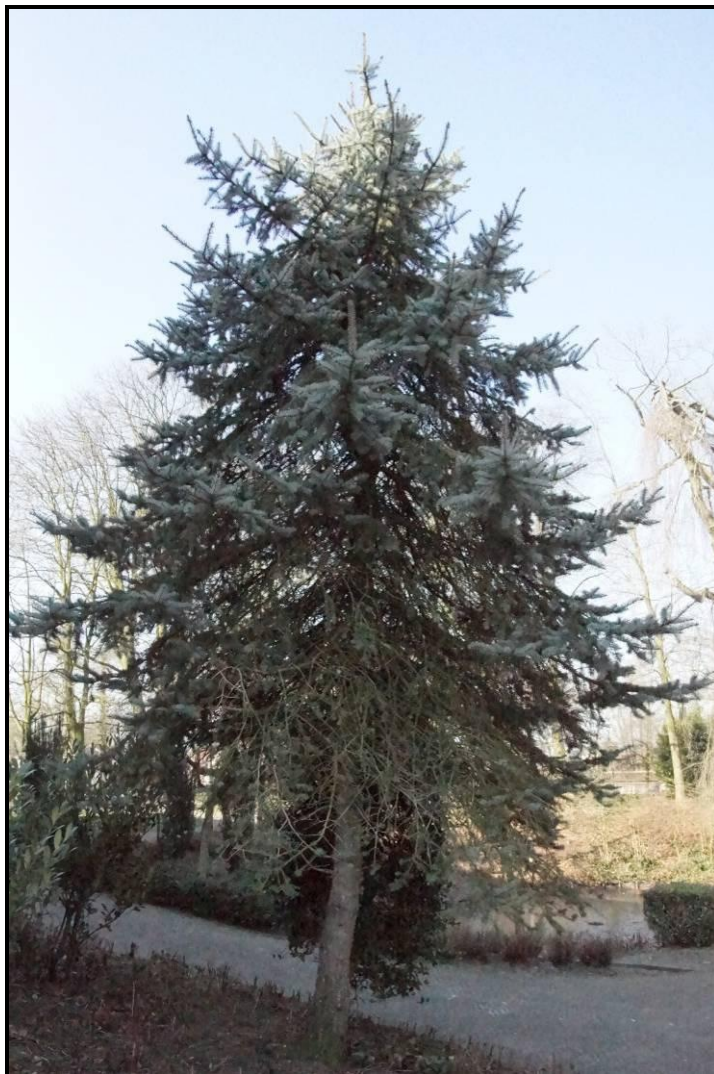
## 2.15 Boom 17 *Abies procera* 'Glauca' (Blauwspaar)

Klasse 4 voldoende

Aan 1 zijde is deze boom kaal daardoor is deze esthetisch minder aantrekkelijk

**Kapadvies in verband met esthetisch minder aantrekkelijke boom.**
