# Verbetering afwatering De Groene Ster

Gemeente Leeuwarden

projectnummer 0442109.100  
definitief  
7 oktober 2019

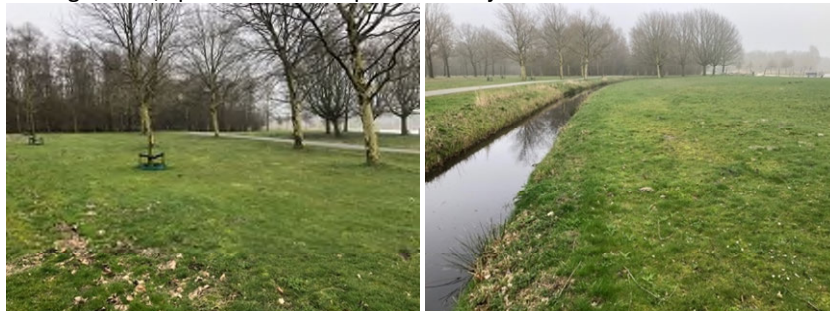
| Foto's: | |

- Als gevolg van de sterk variërende ondergrond en de aanwezigheid van veel veen, is de kans op lokale verzakkingen groot. Dit gebeurt door het inklinken van veen bij lage grondwaterstand, maar ook door een plaatselijke belasting (bijvoorbeeld door een vrachtwagen) kunnen laagtes ontstaan. Water kan zich daarin verzamelen.
- In de laagtes zal water zich verzamelen, en daardoor kan er ook plaatselijke vervetting op de toplaag optreden. Hierdoor kan de indringing van water in de toplaag stagneren.

- Omdat de toplaag met 0,50 m dik is te noemen, kan er redelijk veel water in worden geborgen. Wel is de toplaag redelijk humeus.

- De grasmat van het gehele terrein frezen tot een diepte van 0,15 m zodat de zode volledig wordt verpulverd;
- Terrein verdichten door middel van spoor aan spoor aanrijden;

- Het maaiveld opnieuw onder profiel brengen zodat het water vrij kan afstromen naar de omgeving. Daarbij een ruime tonronde aanbrenge;
- Een enkelvoudige drainage aanbrenge in sector 1C:

- Drainafstand 3,00 m h.o.h.;
  - Gemiddelde draindiepte 0,60 m;
  - Sleuven opvullen met schoon en hoogwaardig drainzand;
  - Vrijkomend materiaal afvoeren;

- PVC drains  $\varnothing$  60 mm met PP450 omhulling;
  - De drains mondt uit in de watergangen. De uitmondingen goed markeren.
- De laagtes in het halfverharde pad aanvullen zodat het water er vloeiend over kan afstromen. Daarbij zal het op enkele plaatsen noodzakelijk zijn om ook de opsluitbanden aan te passen;

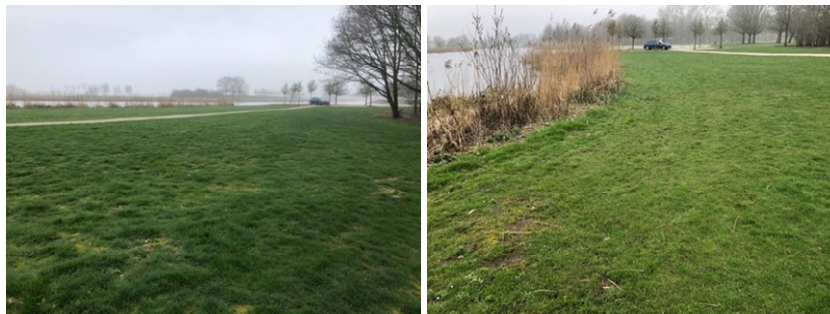
Foto's:

Door de vette/kleiige toplaag kan er weinig water worden gebufferd en is de ontwatering vooral afhankelijk van oppervlakkige afstroming.

De venige ondergrond is gevoelig voor zetting bij een zware belasting. Er zullen hierdoor snel oneffenheden ontstaan.

- De grasmat van het gehele terrein frezen tot een diepte van 0,15 m zodat de zode volledig wordt verpulverd;
- Terrein verdichten door middel van spoor aan spoor aanrijden;
- Het maaiveld opnieuw onder profiel brengen zodat het water vrij kan afstromen naar het water en de beplanting. Daarbij een ruime tonrondte aanbrengen en de rug bij de plas verwijderen;
- Een eerste laag van 0,12 m verschalingszand aanbrengen met de onderstaande eigenschappen:
  - M50-cijfer: 180-210;

- Het terrein spoor aan spoor aanrijden en opnieuw egaliseren;
- Gezien de vorm van het terrein en de beperkte afvoermogelijkheid, is in deze sector een samengestelde drainage noodzakelijk:

- PVC drains Ø 60 mm met PP450 omhulling;
  - Hoofddrain PVC Ø 125 mm;
  - De hoofddrain komt aan de oostzijde en wordt onder het pad door gelegd. Uit laten monden in de watergang aan de noordzijde. De uitmondingen goed markeren;

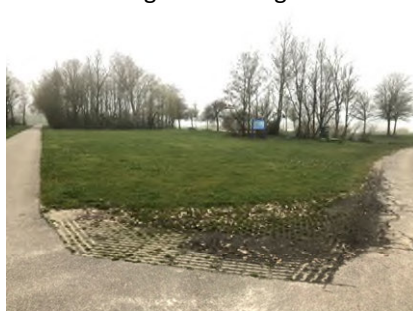
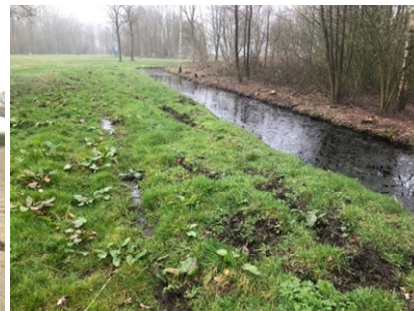
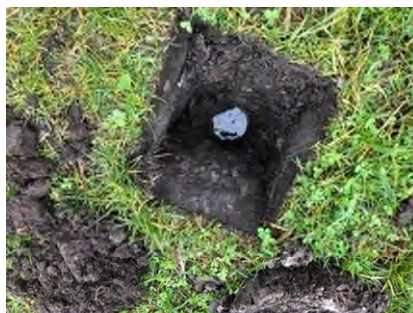
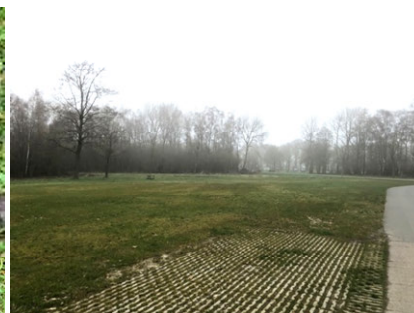
- Foto's:

- Vegetatie: Veel onkruid en mos
- Verdichting: Weinig
- Waterhuishouding: Nabij de sloot is de drooglegging (verschil tussen waterpeil en maaiveld) slechts 0,20-0,30 m en daardoor is het terrein zeer drassig. Er zijn sporen te zien van een auto die er vast gezeten heeft.  
Ook op andere plekken is de grondwaterstand hoog.

Door de geringe dikte van de toplaag op een veenondergrond is dit gedeelte erg gevoelig voor verzakking en zetting. Daarbij komt nog de geringe drooglegging en de hoge grondwaterstand. Hierdoor is de toplaag snel verzadigd en nat.  
Het kleine deel heeft tevens geen mogelijkheid voor een oppervlakkige afvoer van het water.

Drainage is in dit gedeelte niet mogelijk omdat het hoogteverschil tussen het maaiveld en de waterstand te gering is. Drains zouden dan in het water komen te liggen.

- De grasmat van het gehele terrein frezen tot een diepte van 0,15 m zodat de zode volledig wordt verpulverd;
- Terrein verdichten door middel van spoor aan spoor aanrijden;
- Het maaiveld opnieuw onder profiel brengen zodat het water vrij kan afstromen naar de watergang;
- Een laag van 0,12 m verschralingszand aanbrengen met de onderstaande eigenschappen:
  - M50-cijfer: 180-210;
  - Leemgehalte: <3%;
  - Organische stofgehalte: <1%;
  - Vrij van grind, schelpen en verontreiniging;

Het kleine gedeelte heeft geen mogelijkheden voor een oppervlakkige afwatering. Er zal dan ook een kunstmatige mogelijkheid moeten worden gecreëerd. Dit kan door het aanbrengen van een kolk nabij de kruising. Deze kan afwateren naar de sloot aan de overzijde van het pad.

- De grasmat van het gehele terrein frezen tot een diepte van 0,15 m zodat de zode volledig wordt verpulverd;
- Het maaiveld opnieuw onder profiel brengen zodat het water richting de te plaatsen kolk stroomt;
- Een laag van 0,12 m verschralingszand aanbrengen met de onderstaande eigenschappen:
  - M50-cijfer: 180-210;
  - Leemgehalte: <3%;
  - Organische stofgehalte: <1%;
  - Vrij van grind, schelpen en verontreiniging;
- Gezien de beperkte afvoermogelijkheid, is in deze sector een samengestelde drainage noodzakelijk:
  - Drainafstand 3,00 m h.o.h.;
  - Gemiddelde draandiepte 0,60 m;
  - Sleuven opvullen met schoon en hoogwaardig drainzand;
  - Vrijkomend materiaal afvoeren;
  - PVC drains Ø 60 mm met PP450 omhulling;
  - Hoofddrain PVC Ø 125 mm;

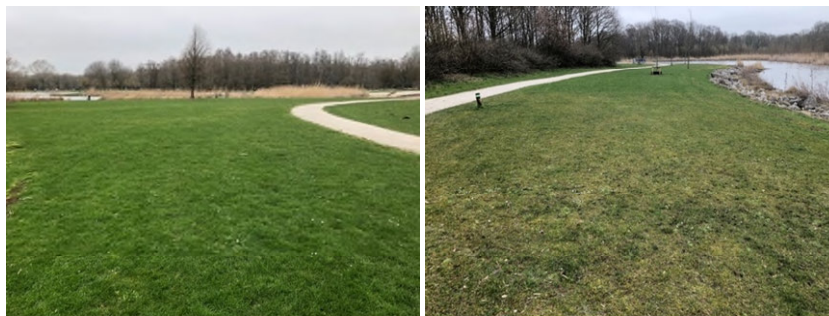
Foto's:

Vanwege de vette toplaag is weinig berging in de bodem aanwezig. Het terrein is daardoor afhankelijk van de oppervlakkige afstroming van regenwater.

Deze afstroming wordt nu nauwelijks beperkt, dus er zijn geen grote problemen.

Drainage is in deze sector niet mogelijk omdat het hoogteverschil tussen het maaiveld en de waterstand te gering is. Drains zouden dan in het water komen te liggen. Bovendien ligt het terrein flink onder een helling waardoor het water al snel afstroomt naar het oppervlaktewater.

Indien op termijn de vlakheid minder wordt, zal het terrein opnieuw geëgaliseerd moeten worden. Dan kan een verschraling van 0,15 m worden aangebracht waardoor er enige waterberging in de toplaag ontstaat. Dan kan ook het pad opnieuw worden geprofileerd.

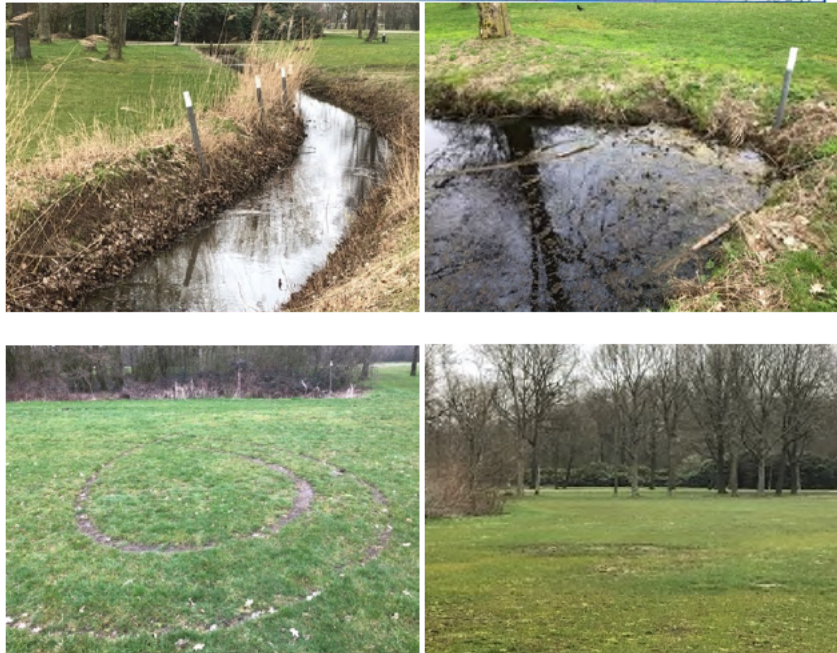
## Foto's:

Door beperkt onderhoud aan de drainage en duikers is de ontwatering belemmerd.

Vervetting van de toplaag en geen maatregelen om dat te verhelpen, veroorzaken dat water niet in de ondergrond weg kan zakken.

Als gevolg van gebruik en zetting zijn er ingesloten laagtes waar water zich in verzameld. Dit wordt verergerd doordat in deze lage delen verslemping optreedt.

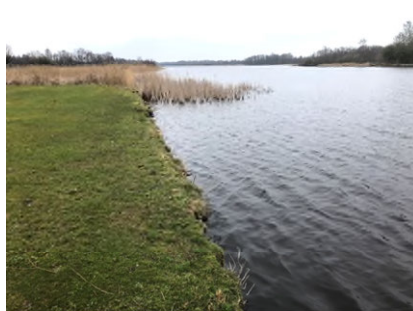
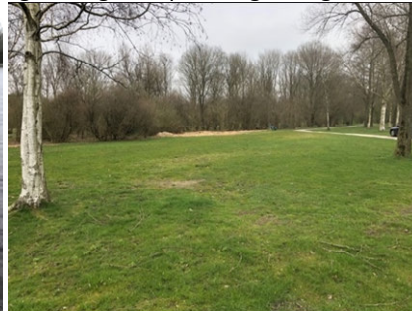
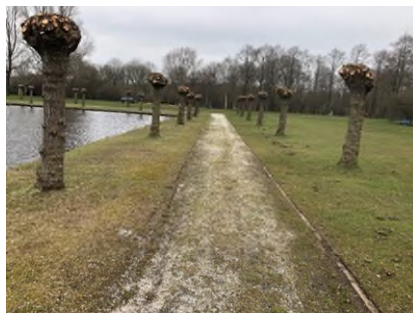
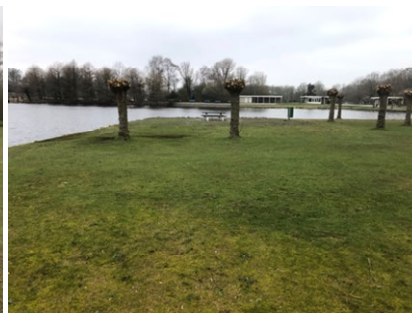
Foto's:

Ingesloten laagtes en golvingen in het pad veroorzaken dat het water niet voldoende af kan stromen naar het oppervlaktewater.

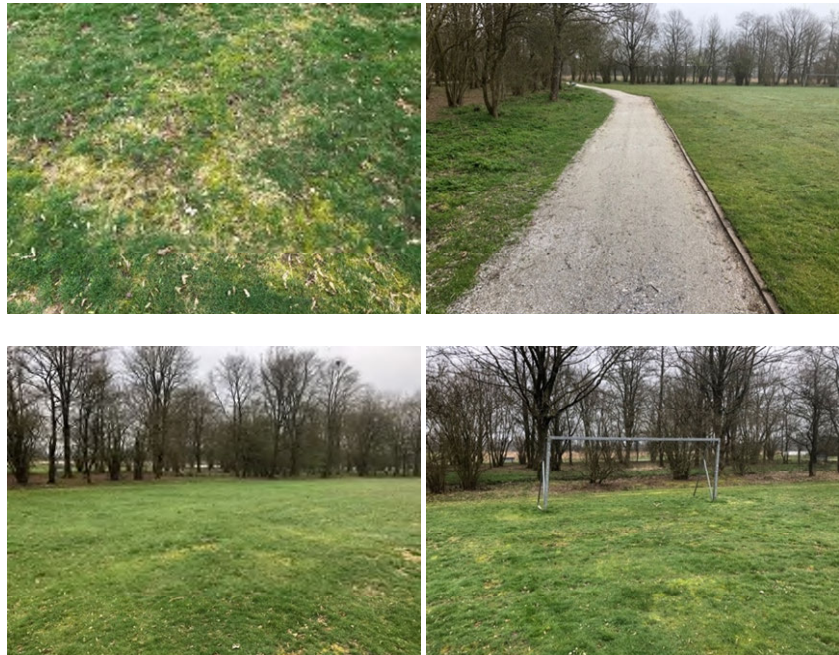
Foto's:

De bodemopbouw is goed en de wateroverlast doet zich vooral voor in de ingesloten laagtes en het water kan niet overal over het pad afstromen naar de beplanting. Tevens vertraagt de viltlaag de waterafvoer naar de ondergrond.

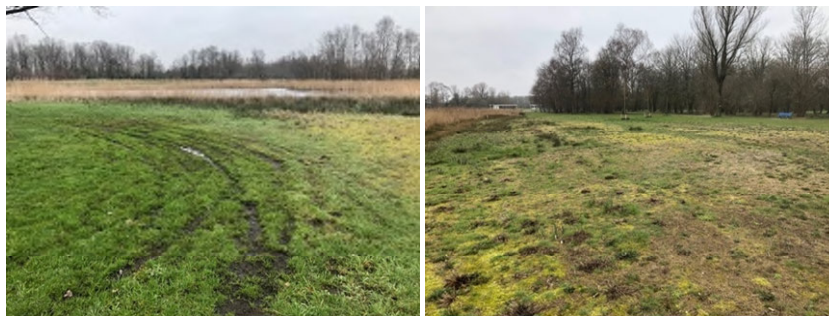
Foto's:

Wateroverlast wordt vooral veroorzaakt door ingesloten laagtes en stagnatie bij de afstroming over het pad. Ook de vette toplaag zorgt ervoor dat water niet voldoende naar de ondergrond af kan voeren.
