Uw kenmerk : Datum: 13-1-2023  
Ons kenmerk : 218447/B02  
Betreft : briefrapport historisch bodemonderzoek met terreininspectie De Bult 5 in Appelscha  
Behandeld door : de heer K.J. (Johan) Haan

### Aanleiding en doelstelling

De aanleiding voor het onderzoek is de voorgenomen bestemmingswijziging van 'agrarisch bedrijf' naar 'bedrijf'.

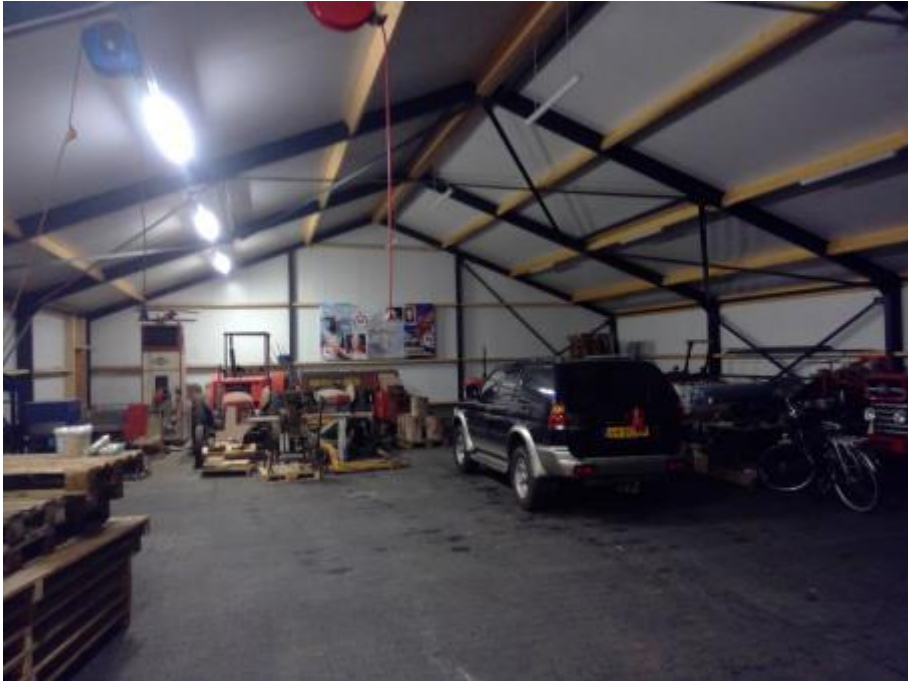
Afbeelding 1: Overzichtsfoto binnenkant loods

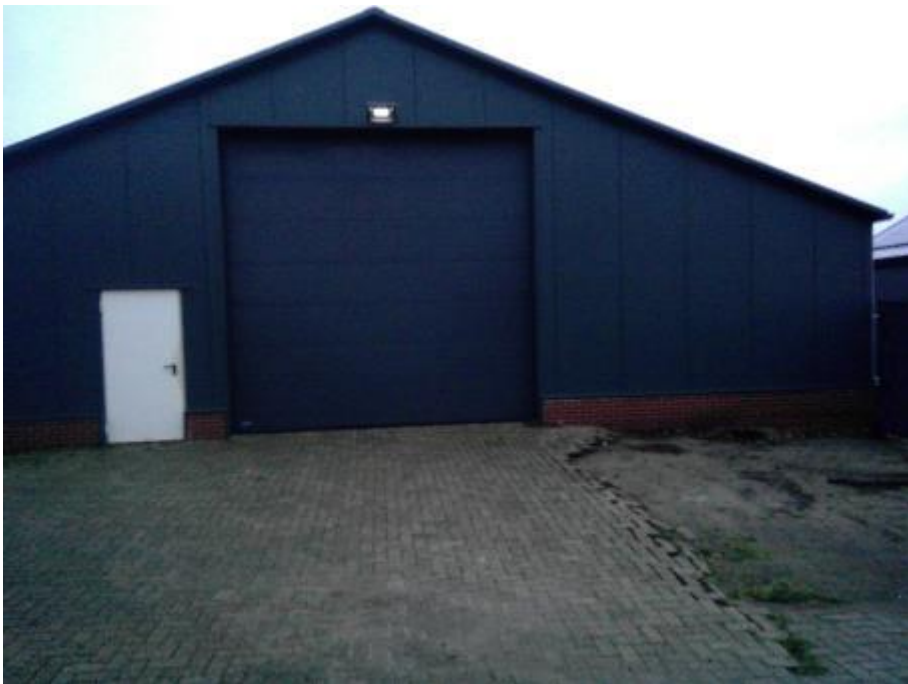
Afbeelding 2: Overzichtsfoto vooraanzicht loods

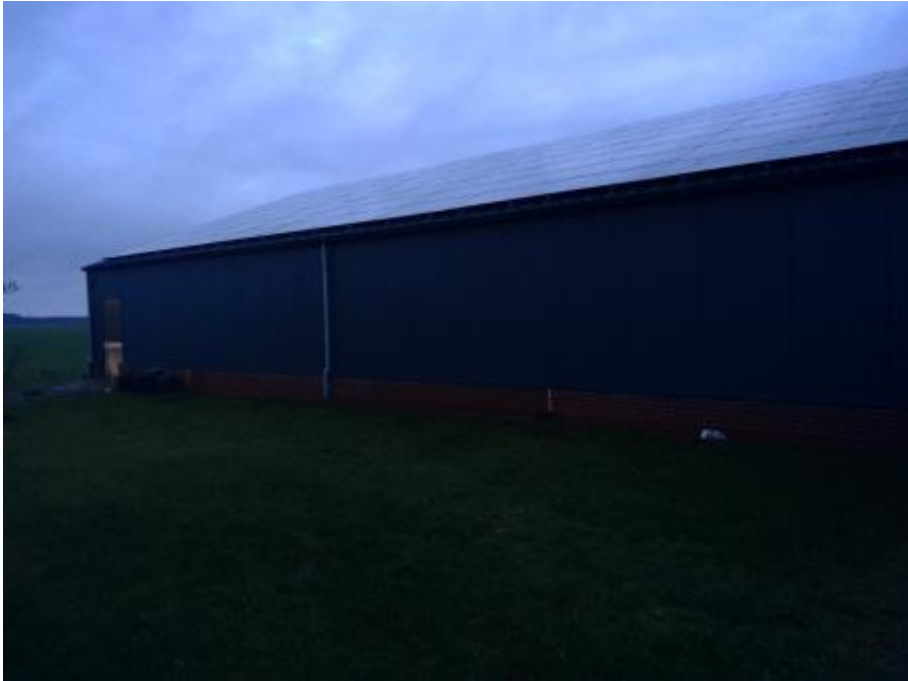
Afbeelding 3: Overzichtsfoto zijaanzicht loods

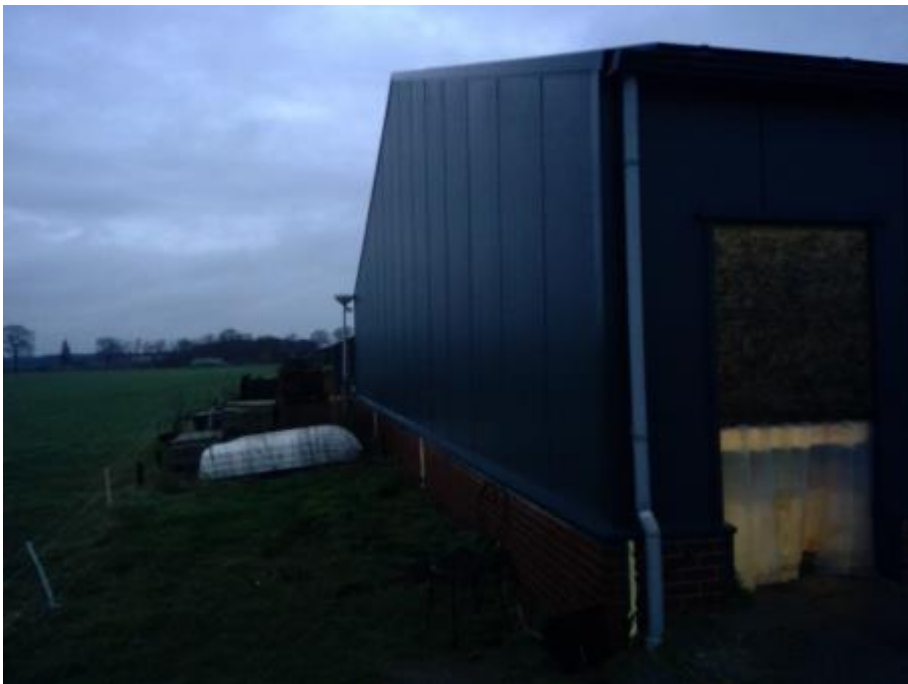
Afbeelding 4: Overzichtsfoto achterkant loods

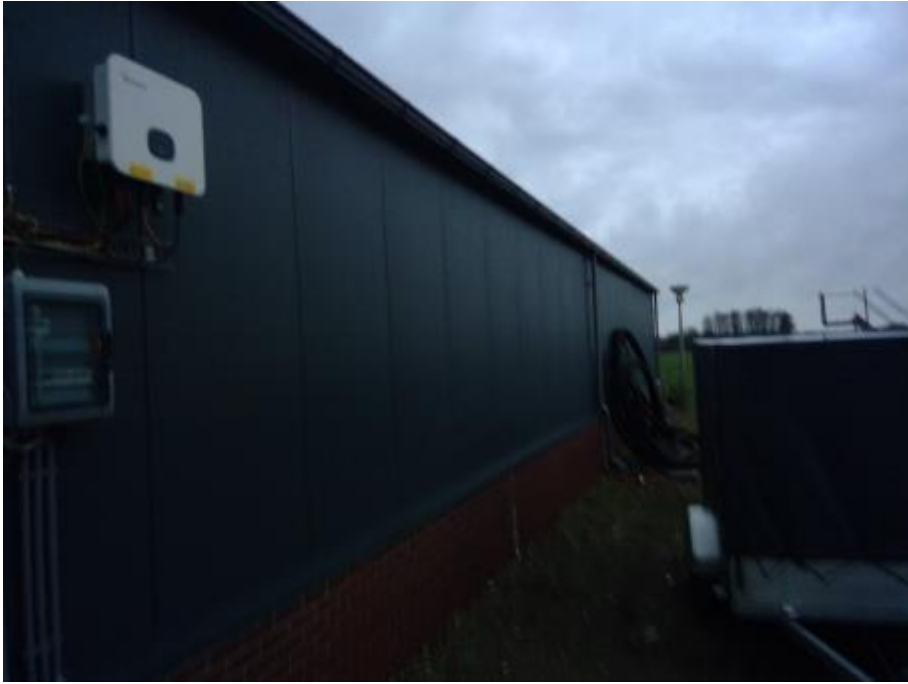
Afbeelding 5: Overzichtsfoto zijaanzicht loods
