Uw kenmerk : Datum: 12-1-2023  
Ons kenmerk : 218448/B02  
Betreft : briefrapport historisch onderzoek met terreininspectie nabij  
Steenwijkerweg 126 in De Blesse  
Behandeld door : [REDACTED]

**Projectnaam:**  
Historisch onderzoek met terreininspectie nabij Steenwijkerweg 126 in De Blesse

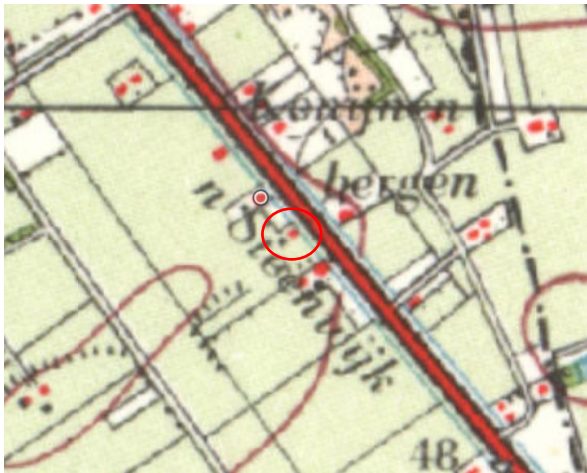
Afbeelding 2: Kaartmateriaal 1960 onderzoekslocatie met woning zichtbaar (bron Topotijdreis)

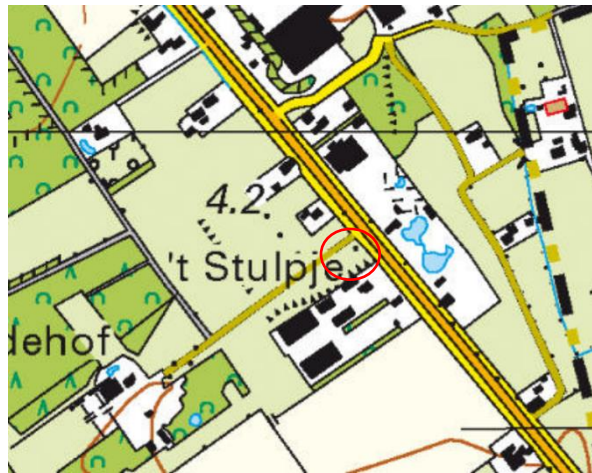
Afbeelding 3: Kaartmateriaal 2021 onderzoekslocatie zonder woning zichtbaar (bron Topotijdreis)

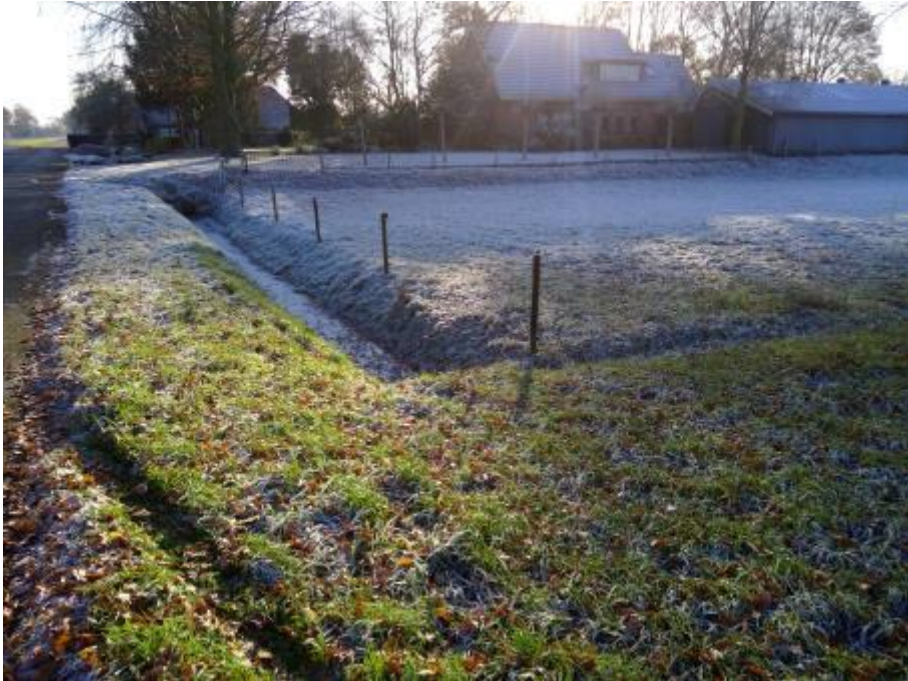
Afbeelding 1: Overzichtsfoto oostelijk gericht.

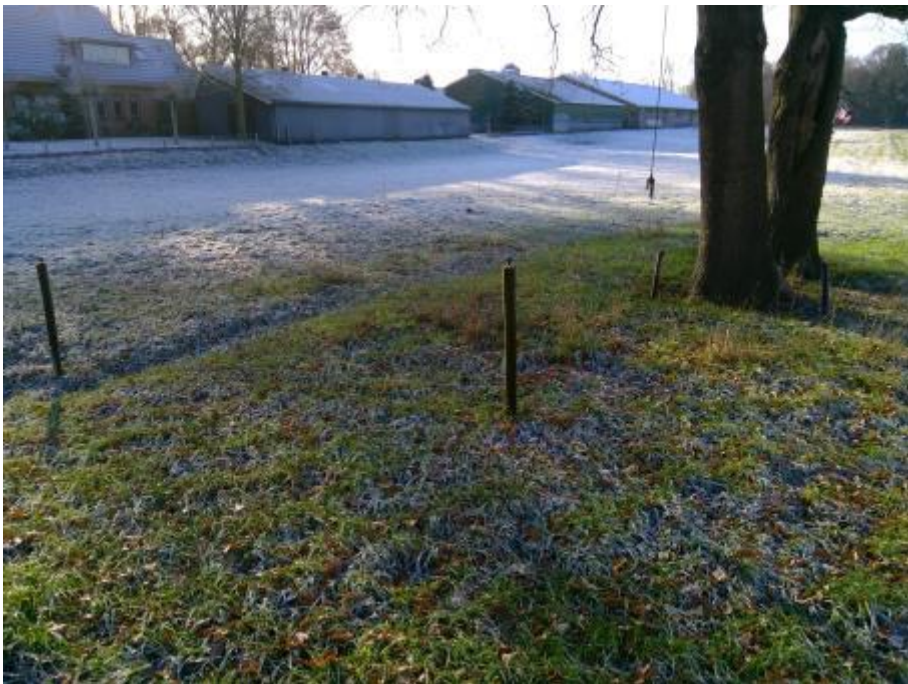
Afbeelding 2: Overzichtsfoto zuidwestelijk gericht.

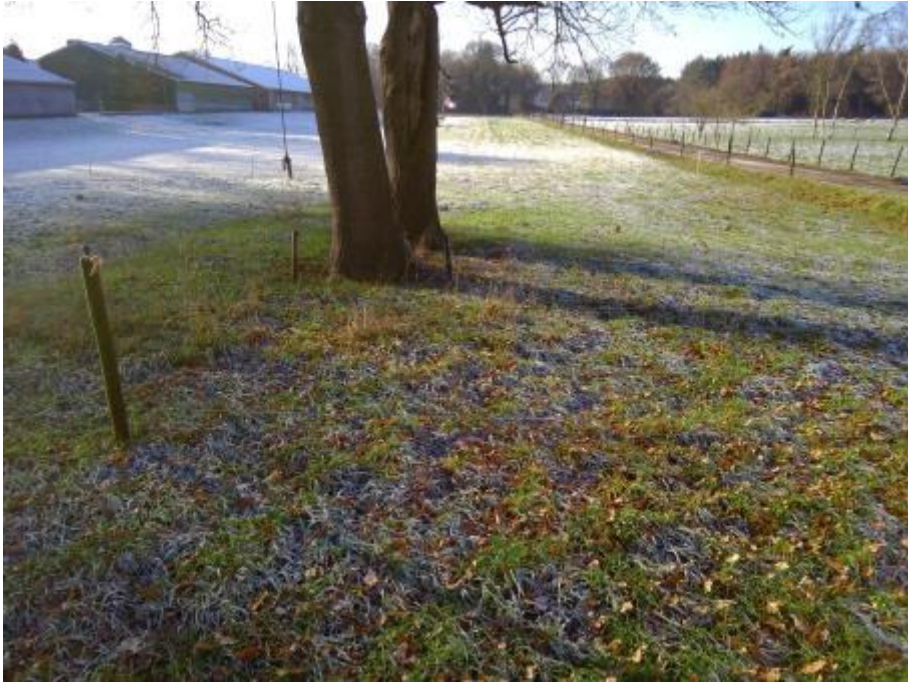
Afbeelding 3: Overzichtsfoto zuidwestelijk gericht.
