PIUS FLORIS BOOMVERZORGING

Bomen Effect Analyse

→ Weerdingerstraat
Emmen

Kenmerk	Boom Effect Analyse
Revisie	Weedingerstraat Emmen
Projectnummer	PFBD 22 021(b) FB
Datum	25 juli 2022
Status	Definitief

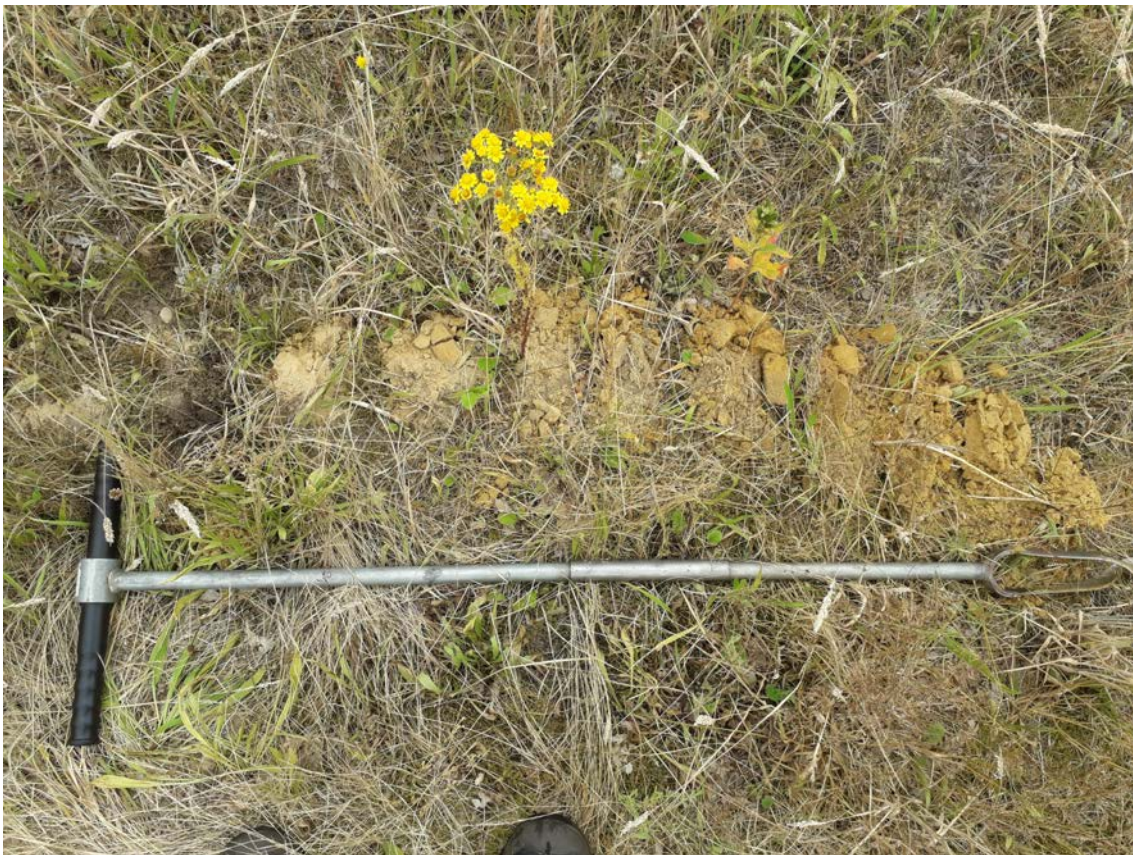
Figuur 2: Grondboring

Om de ondergrondse groeiplaats te onderzoeken zijn er grondboringen uitgevoerd in bosvak 2 en in bosvak 4. Uit het onderzoek komt naar voren dat de bodem uit leemarm zand tot zwak lemig zand bestaat. Er bevindt zich 0 tot 5% organische stof in de bodem.

De ondergrondse groeiplaats wordt als matig beoordeeld. De bodem bevat weinig voedingsstoffen en houdt weinig vocht vast dat in de groeiplaats infiltreert.

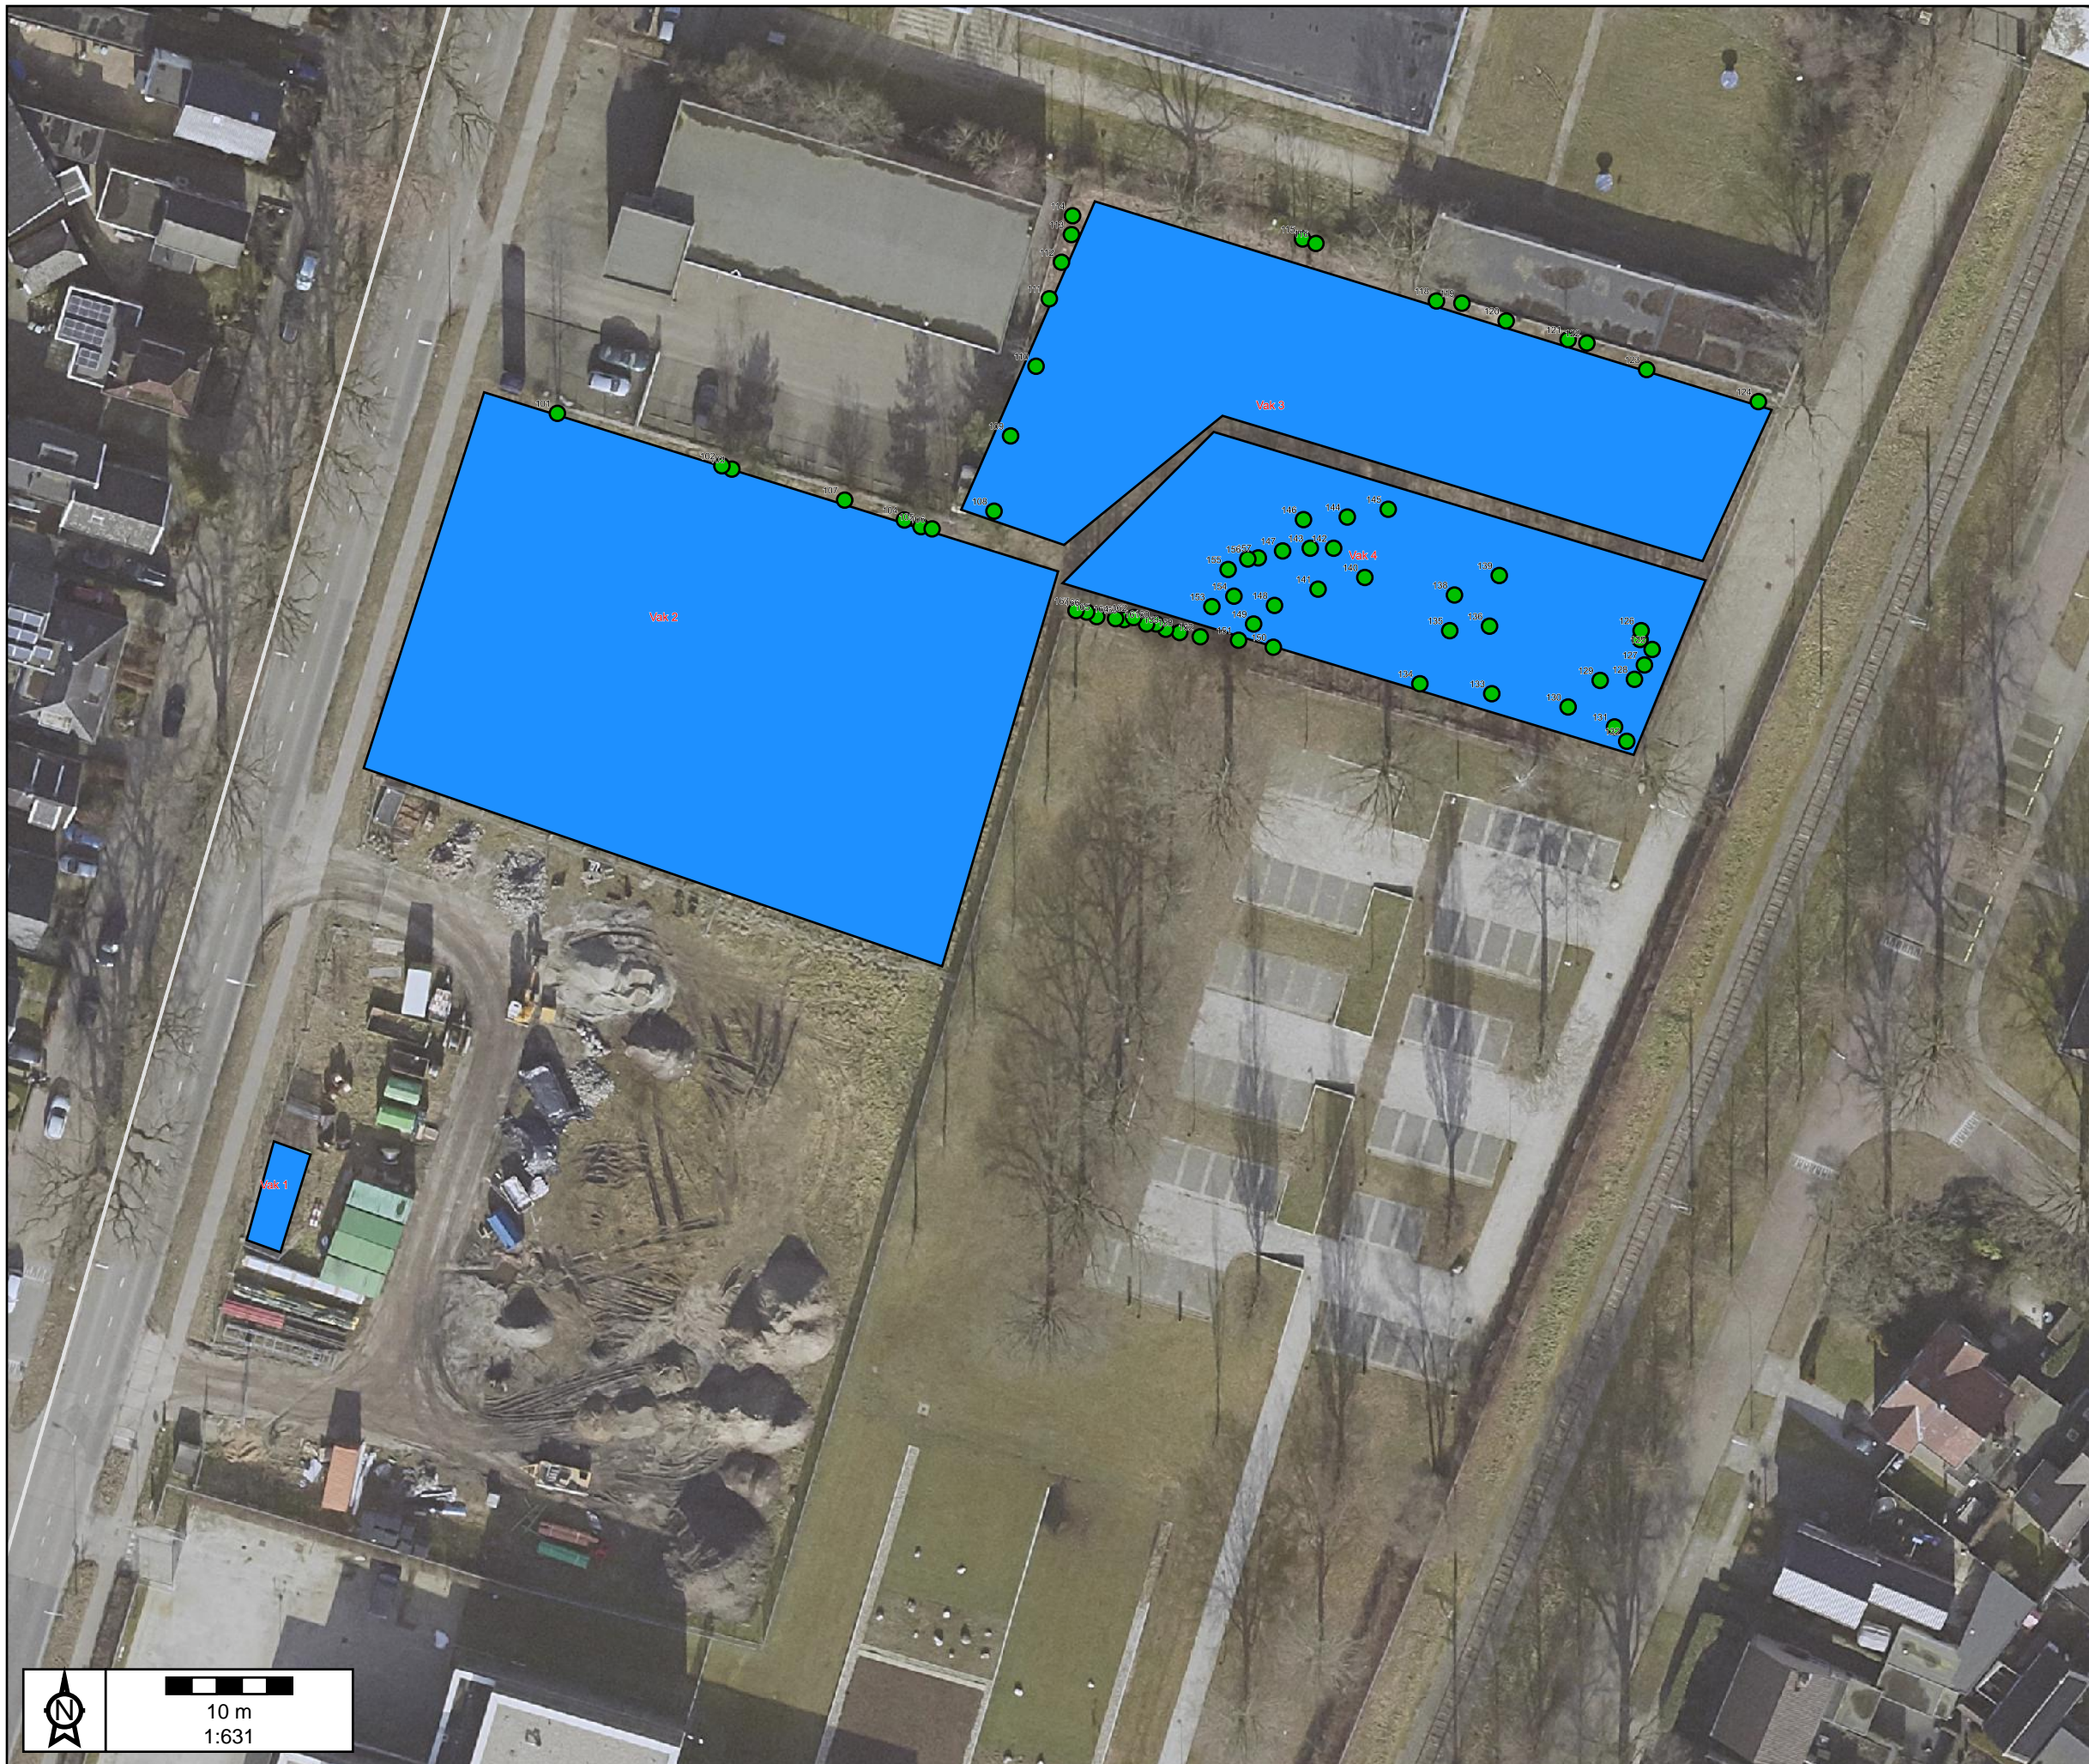
Bijlage 1 Kaart met boomnummers

- Belemmerende invloed: boom **101 t/m 124, 130 t/m 134, 150 t/m 152** en **158 t/m 167**
- Niet te behouden: boom **125 t/m 129, 135 t/m 149, 153 t/m 157** en de bomen in de bosvakken.
