Bomen Effect Analyse

→ Parallelweg 36
Emmen

Kenmerk	Boom Effect Analyse
Revisie	Parallelweg 36 Emmen
Projectnummer	PFBD 22 021(a) FB
Datum	25 juli 2022
Status	Definitief

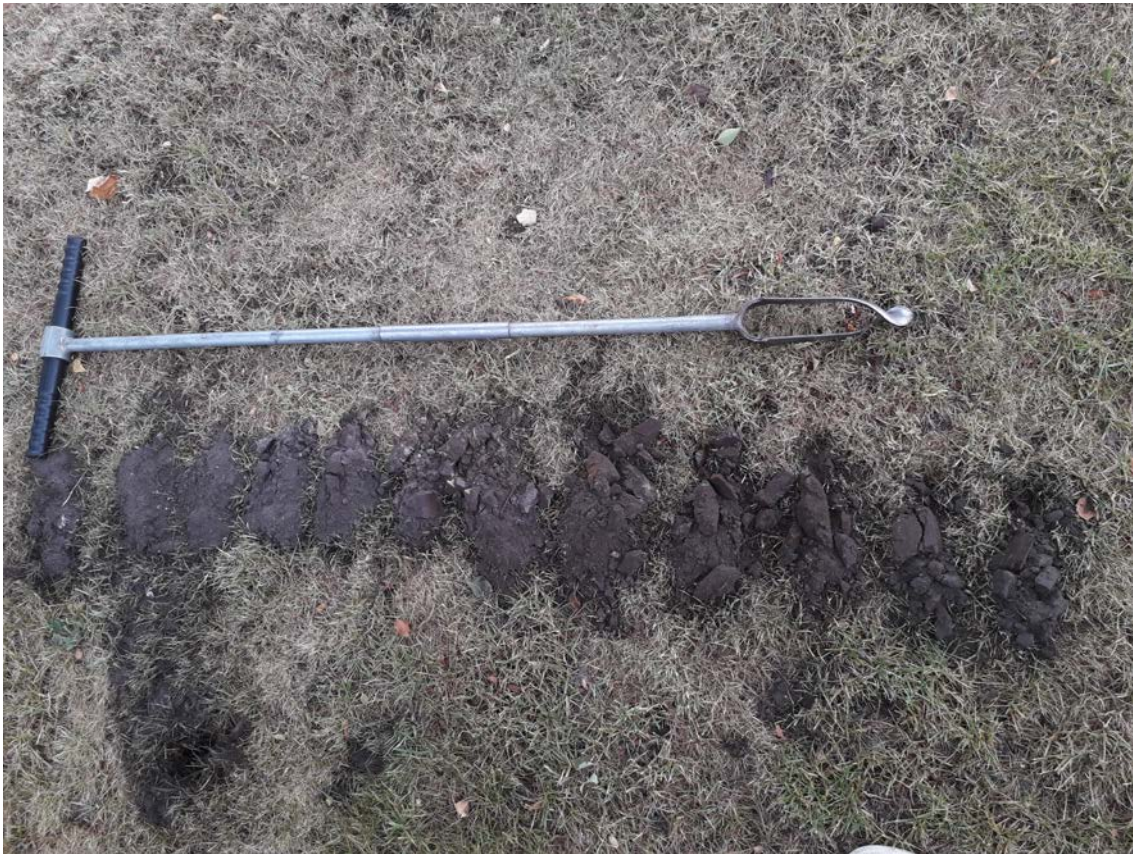
Figuur 2: Grondboring

Om de ondergrondse groeiplaats te onderzoeken zijn er grondboringen uitgevoerd bij boom **34** en bij boom **28**. Uit het onderzoek komt naar voren dat de bodem uit leem arm zand tot zwak lemig zand bestaat. Er bevindt zich < 5% organische stof in de bodem.

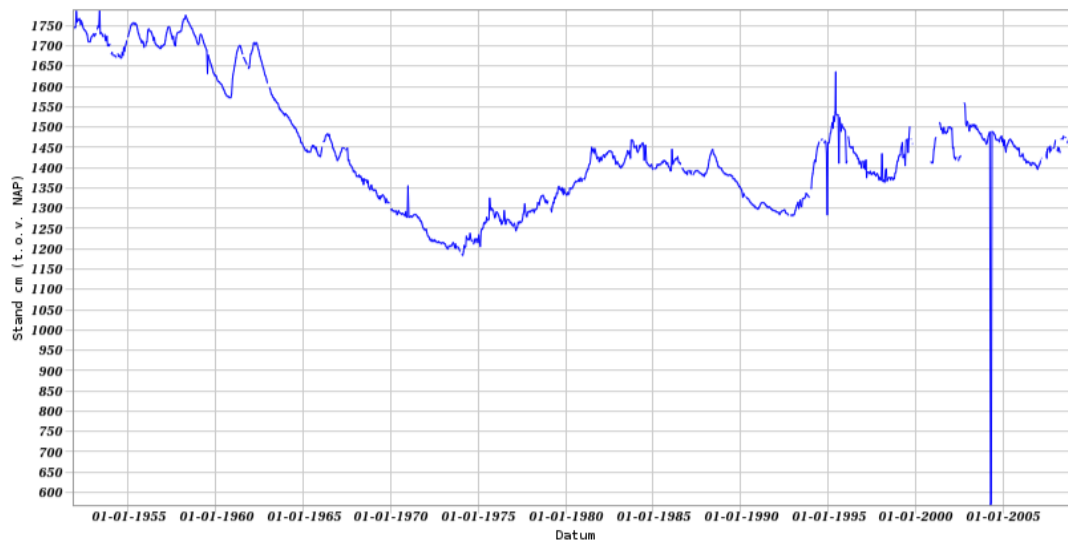
Figuur 3: Grondwaterstanden (Dinoloket 22 juli 2022)

Het grondwater is tot een diepte van 1 meter niet aangetroffen. Uit onderstaande grafiek blijkt dat het grondwater zich op grote diepte onder het maaiveld bevindt. De bomen staan in een hangwaterprofiel en zijn in de vochtvoorziening afhankelijk van regenwater dat in de groeiplaats kan infiltreren en blijft hangen.

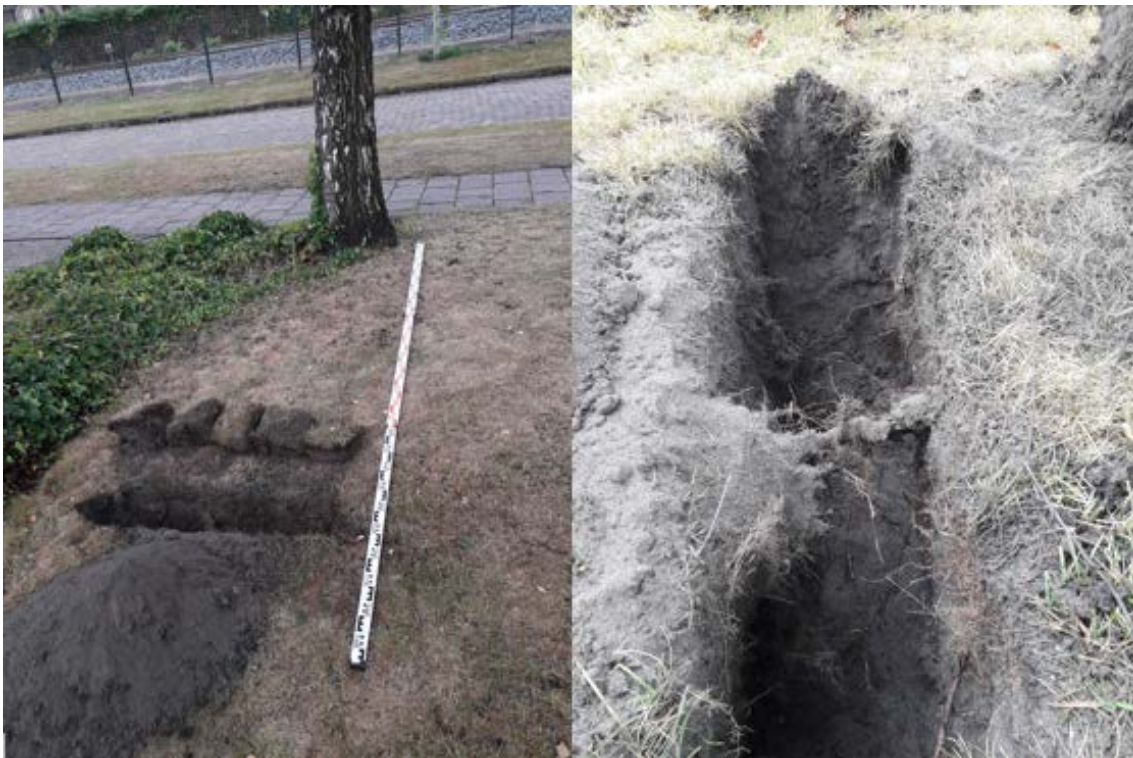
Figuur 4: Proefsleuf boom 34

Bij het onderzoek zijn er bij boom **28, 34, 37, 42** en **44** proefsleuven gegraven om de beworteling van de bomen te onderzoeken. Uit het onderzoek blijkt dat de bodem bij boom **28**, op een afstand van 2,5 meter uit de stam, tot een diepte van 50 cm intensief doorworteld is met haarwortels en wortels met een diameter van 2 cm. Bij boom **34** is hetzelfde beeld aangetroffen op een afstand van 2,5 meter uit de stam.
