Asbestinventarisatie

Zegelhorstweg 4, 7942RX Meppel

P04932

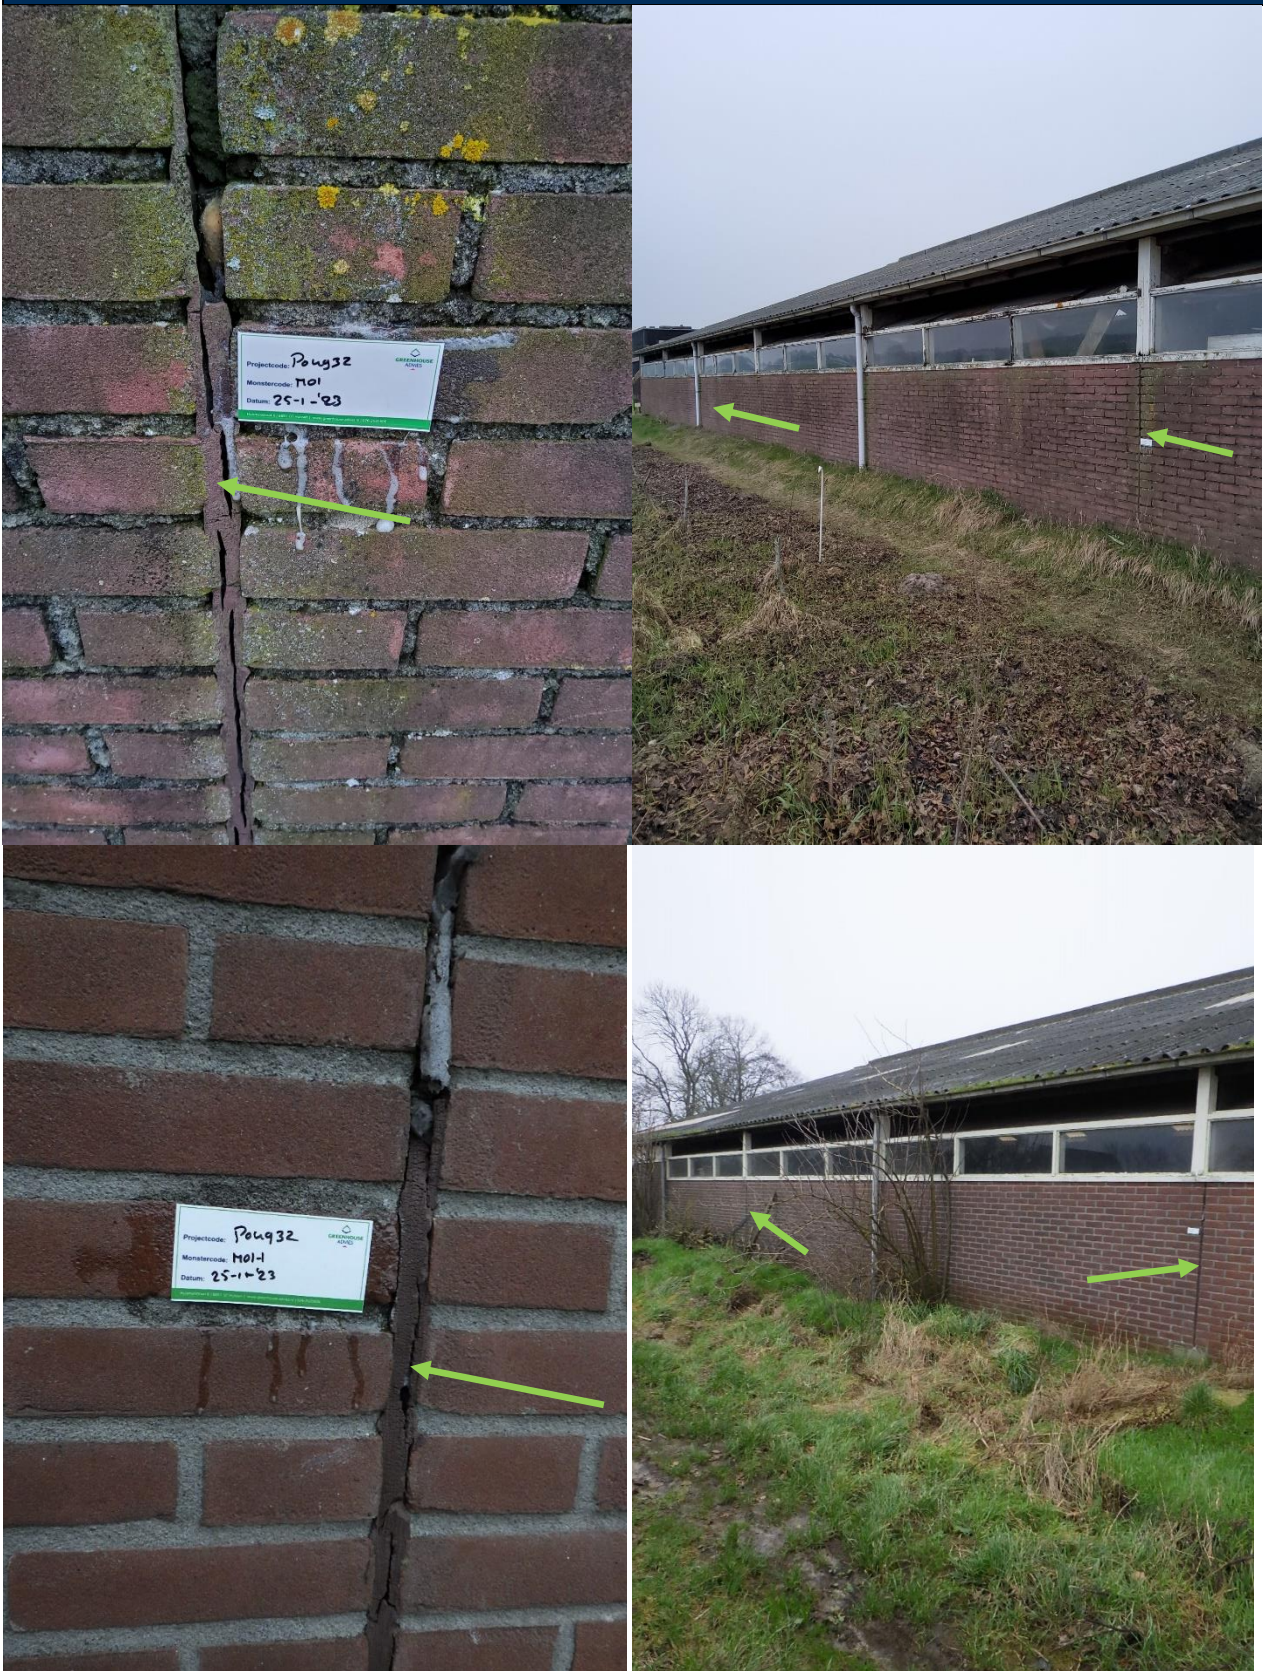
Bron	M01/ M01.1
Certificaatnummer	1482498
Analyseresultaat	Geen asbest
Hechtgebonden	N.v.t.
Materiaal	Kit
Locatie	Dilatatie zijgevels
Hoeveelheid	4 stuks á 1,5 m ¹ / stuk (totaal 6 m ¹)
Bevestiging	Gekit
Verwering	N.v.t.
Beschadiging	N.v.t.
Risicoklasse	N.v.t.
Saneringstype	N.v.t.
Opmerking	Geen

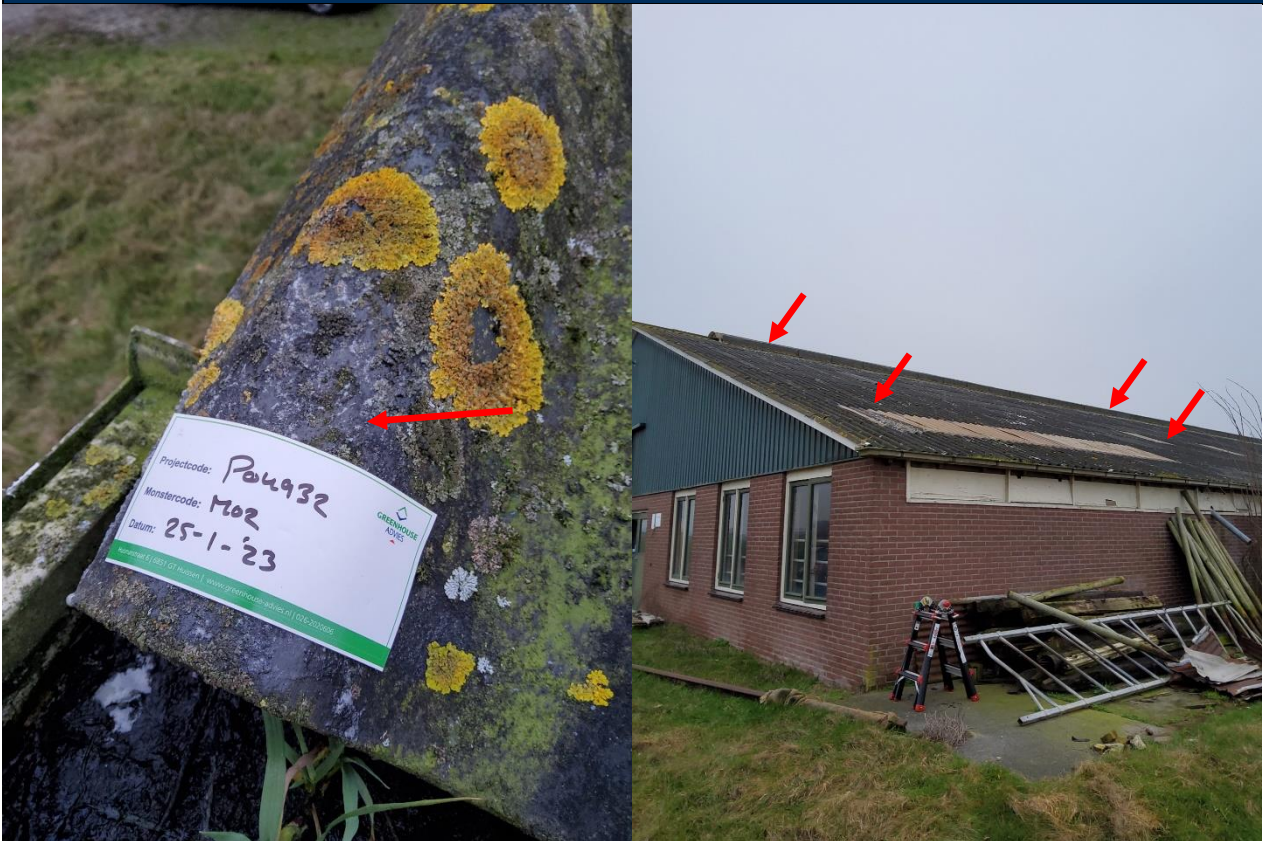
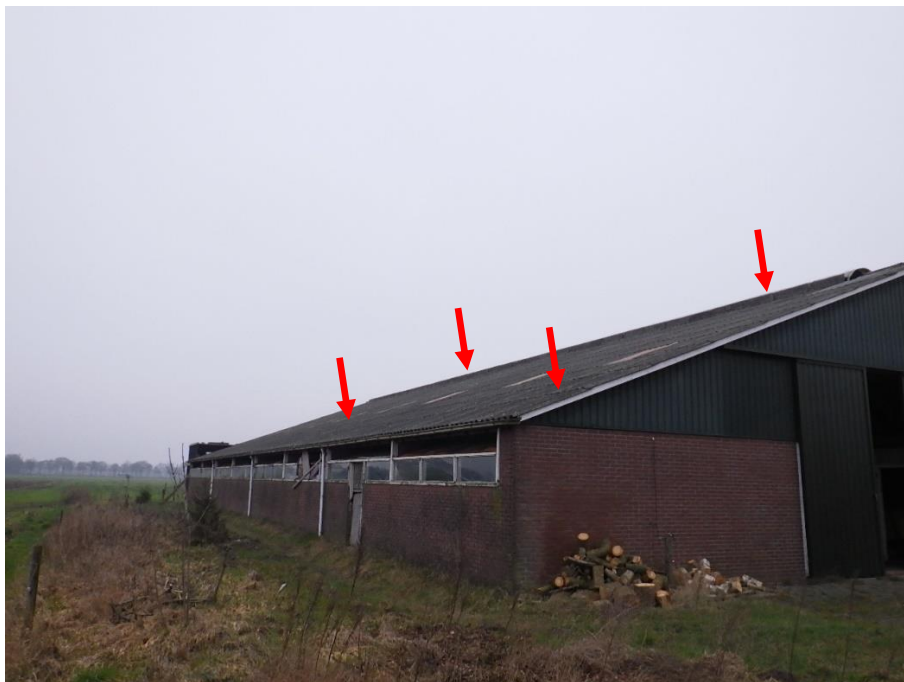
Bron	M02
Certificaatnummer	1482498
Analyseresultaat	10-15% chrysotiel
Hechtgebonden	Ja
Materiaal	Golfplaten en nokstukken
Locatie	Dak
Hoeveelheid	895 m ²
Bevestiging	Geschroefd
Verwerking	Licht
Beschadiging	Licht
Risicoklasse	2
Saneringstype	Openlucht
Opmerking	Er zijn dakgoten aanwezig dus is een bodemonderzoek conform de NEN5707 niet noodzakelijk.

- Golfplaten incl. nokstukken.

- niet te bewerken of zelf te verwijderen;
- duidelijk te (laten) markeren bv. Door het aanbrengen van asbestgevaarstickers;
- deugdelijk af te (laten) schermen;
- opstellen asbestbeheersplan.

De aangetroffen asbesthoudende bronnen leveren **geen** direct risico op voor de omgeving waardoor de toepassingen op termijn door een gecertificeerd asbestverwijderingsbedrijf, conform vigerende wet -en regelgeving, kan worden gesaneerd. Wij adviseren u dan wel om een asbestbeheersplan op te stellen.

Het werkgebied dient afgezet/gemarkeerd te worden.

Het gecertificeerde asbestverwijderingsbedrijf dat de asbestverwijderingswerkzaamheden uitvoert, dient de best bestaande technieken toe te passen. Er dienen bronmaatregelen genomen te worden om vezelemisatie te voorkomen. Deze maatregelen dienen in een werkplan, opgesteld conform het certificatieschema, te worden opgenomen.

Er dient een eindcontrole door een RvA geaccrediteerde (ISO 17020) inspectie-instelling volgens NEN 2990, onderdeel visuele inspectie, te worden uitgevoerd.
