Nader onderzoek groeiplaats Nijreesweg 47 Almelo

Boomtechnisch onderzoek
Definitief
19 juni 2023

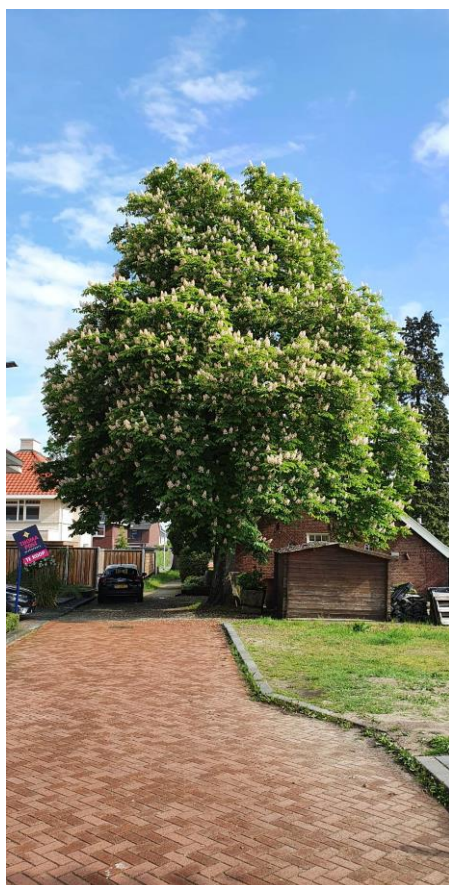
Opname kwaliteit beoordeelde boom	
Soort	Aescules hippocastanum (paardekastanje)
Conditie	Voldoende
Kroon	Voldoende
Stam en stamvoet	Voldoende
Diameter stam	79 cm.
Diameter kroon	Ca 9 meter
Veiligheidscategorie	Boom zonder noemenswaardige afwijking, (<i>enigszins twijfel over kastanjabloedingsziekte</i>)
Inspectie frequentie	1 x per 3 jaar
Veiligheidsmaatregel	Geen
Toekomstverwachting	>15 jaar
Opmerkingen:	Geen

Afbeelding 3: onderzochte kastanje

Deze kastanje is in een voldoende conditie met goede scheut en hout aangroei, zonder noemenswaardige afwijkingen. Er is geen reden aan te nemen waarom de boom in zijn huidige vorm een beperkte levensduur zou hebben. De levensduur is gesteld op meer dan 15 jaar*.

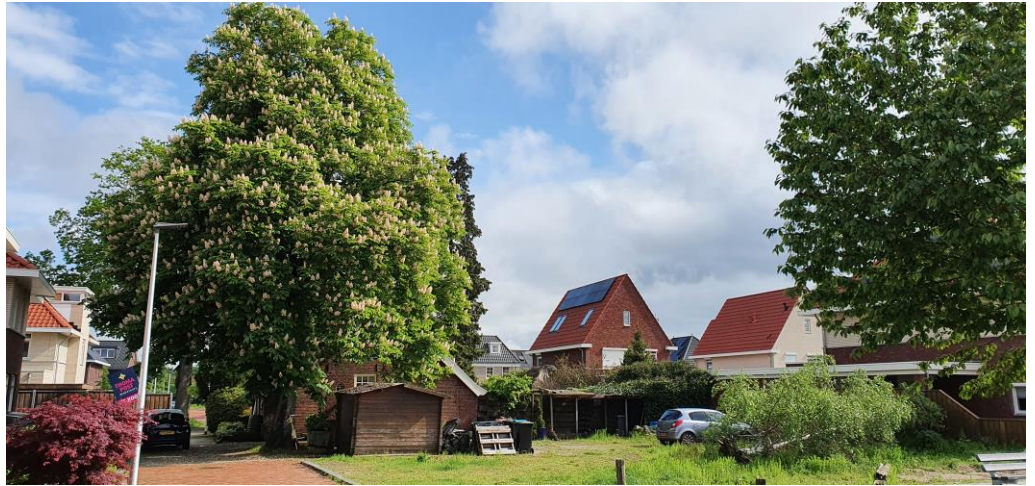
Afbeelding 4: Huidige situatie op de kavel.

De kastanje staat op de huidige kavel Nijreesweg 47 op de erfgrrens met de openbare weg. De boom heeft zich goed kunnen ontwikkelen en vertoond geen ziekten of aantastingen. Ons is aangegeven dat de boom in de loop van het groeiseizoen wel een een aantasting in blad ontwikkeld van de kastanjemineermot. Deze aantasting wordt als vrij normaal voor kastanjes gezien en de boom heeft hier gewoonlijk ook weinig tot geen last van. Slechts in extreme aantastingen kan de boom hier sterk nadelige gevolgen van ondervinden.

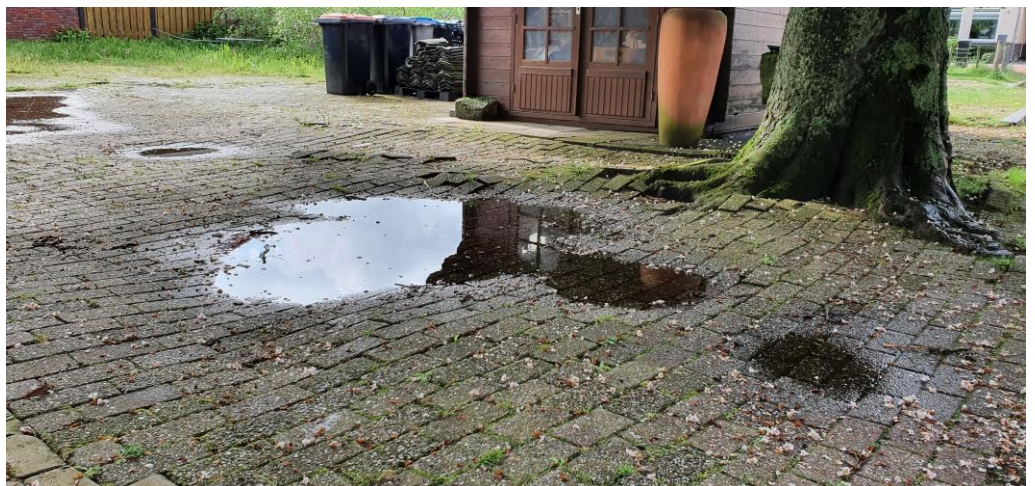
Afbeelding 5: Zeer sterke wortelopdruk in de verhardingen op de kavel.

Bijna de volledige kroonprojectie bestaat uit een klinkerverharding waarin zware wortelopdruk zichtbaar is. De wortelopdruk is tot ruim 10 meter buiten de kroonprojectie terug te vinden. De intensiteit van de wortelopdruk geeft aan dat de ondergrond zwaar verdicht is en voor de boom geen voldoende mogelijkheden tot wortelgroei meer geeft. Op het moment dat de verdichting te hoog wordt om in te kunnen wortelen, zal de boom de enig over gebleven plekken gaan benutten en dat is direct onder de verharding, waar nog ruimte en vocht te vinden is. De mate van opdruk geeft ook aan dat de boom inmiddels voor zijn bestaan, in de vorm van voeding en stabiliteit, een groot deel afhankelijk is van deze oppervlakkige beworteling.

De wortelopdruk zorgt hier regelmatig voor een opdrukking van meer dan 10 cm.

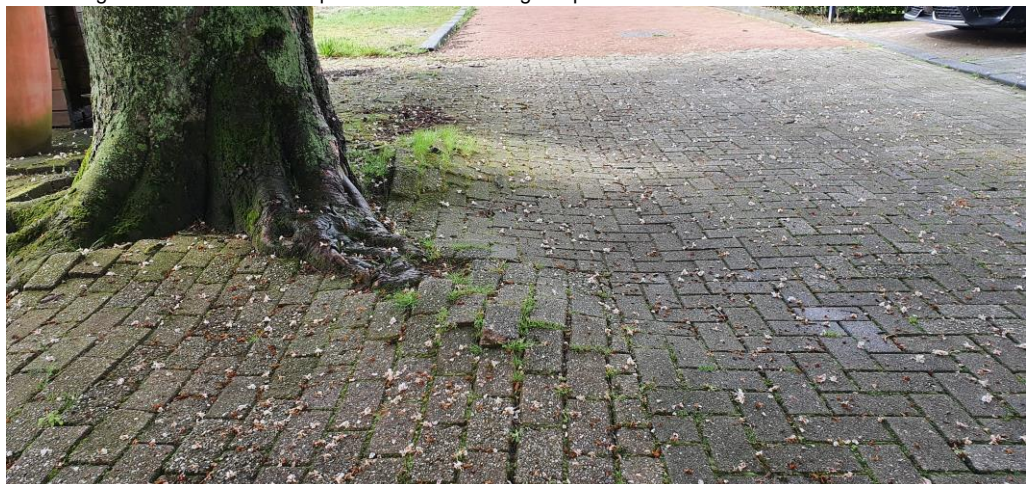
Afbeelding 6 : zeer sterke wortelopdruk in de rijbaan (buiten toekomstige kavel).

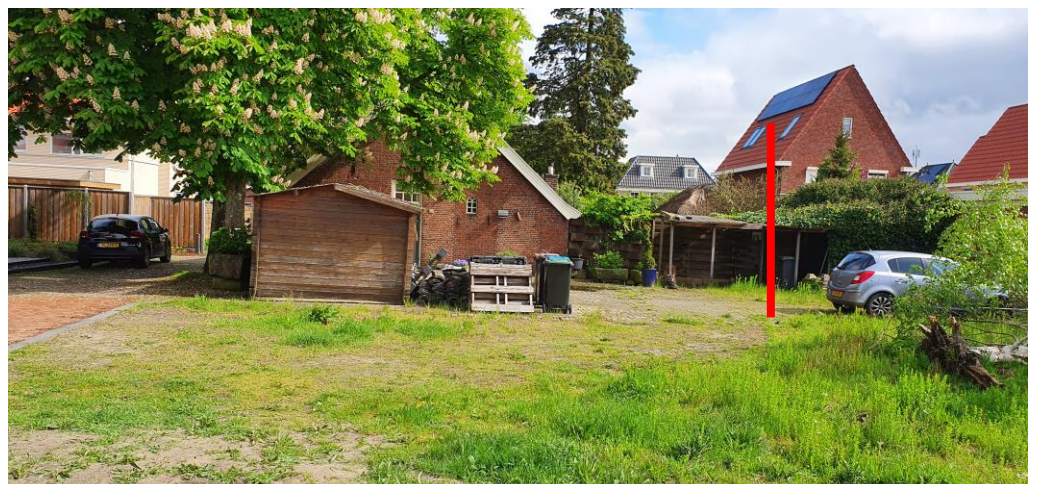
Afbeelding 7: Rode lijn geeft aan tot waar wortelopdruk is aangetroffen.

Bij deze groeiplaats is er zichtbaar een zwaar doorwortelingsprobleem. Zware wortelopdruk is zichtbaar tot op grote afstand van de boom. Dit is iets wat een boom alleen laat zien bij groeiplaatsen van onvoldoende kwaliteit door bijvoorbeeld een te klein doorwortelbaar volume en/of te hoge verdichtingen.

De bouw van de woning kan uitgevoerd worden zonder zware snoei en wortelkap aan de boom. Tijdens de bouw dient het achterste deel van de kavel zoveel mogelijk met rust gelaten te worden en schade aan beworteling moet zo veel mogelijk voorkomen worden. Het bijvoorbeeld verwijderen van de oppervlakkige beworteling om de kavel te egaliseren, zal de boom dusdanige schade toebrengen dat de boom in conditie achteruit zal gaan, aantastingen als de KBZ vat kunnen krijgen op de boom, of zal afsterven. Naast de risico's van KBZ, zal hiermee de stabiliteit van de boom in gevaar komen en wordt hiermee een groot risico op windworp (omwaaien/ontwortelen) van de boom genomen.

Indien dit deel gebruikt moet worden om bv bouwmaterialen op te slaan, druk verdelende rijplaten aanbrengen om schade te voorkomen.

Licht negatieve invloeden worden verwacht bij de bouw maar de boom kan behouden blijven met de bouw van de woning, echter zal men de beworteling aan de achterzijde van de kavel ongemoeid moeten laten.
