Bomen Effect Analyse "Herinrichting G.T. Rietveldstraat"

Boomtechnisch onderzoek

Gemeente Almelo
Postbus 5100
6700 GC Almelo

22-9-2021

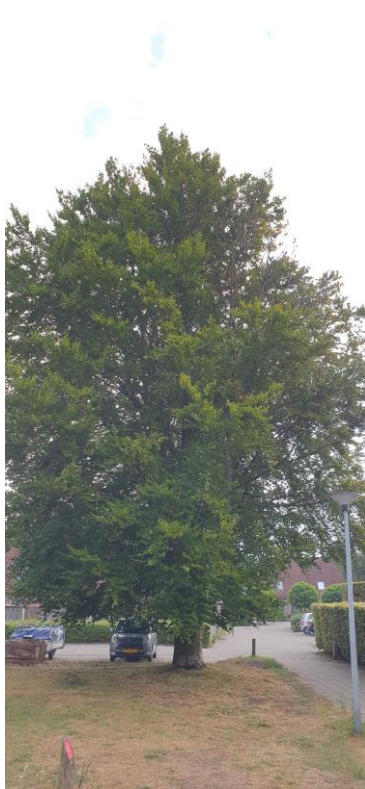
Afbeelding 3: Boom 1

Deze bomen staan in groeiplaatsen zijnde grotendeels gazon en bosplantsoen/beplanting. Boom 1 en 2 hebben aan een zijde een verharding onder de kroon. De bomen hebben ruim voldoende ruimte om te wortelen en ondanks de soms plaatselijke verdichtingen, weinig directe belemmeringen voor ontwikkeling en groei.

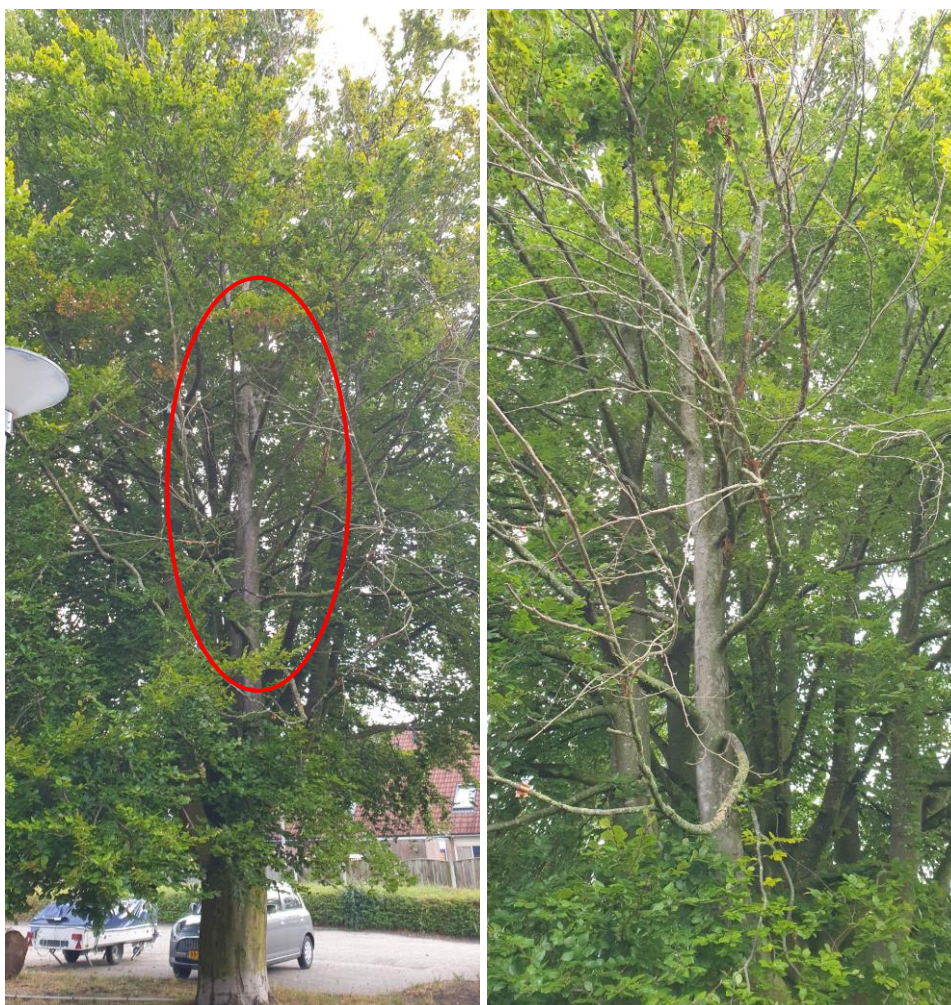
Afbeelding 6 en 7, zonnebrand boom 1, beuk

De beuk (boom 1) is in voldoende conditie maar heeft op 1 zware arm sterke zonnebrand. Deze tak is afgestorven en moet verwijderd worden. Verdere aantastingen of gebreken zijn niet aangetroffen. De boom heeft wel een onderhoudssnoeibeurt nodig waarbij met name de uitzakkende kroondelen worden ingenomen.

Boom 1, de beuk, is een boom in voldoende conditie van monumentale status. De toekomstverwachting is met meer dan 15 jaar goed en op zonnebrandschade na, is de boom zonder gebreken. Deze zonnebrand verdient wel aandacht. Zonder ingrijpen zal deze erger worden met uiteindelijk het afsterven van de boom. De aangetaste delen dienen verwijderd te worden en de takken die daarna vol zonlicht vangen zullen beschermd moeten worden tegen de zon. Het beschermen van takken is moeilijker dan de stam, die we in deze situaties normaal inpakken met jutte. In de kroon is dat echter bijna een onmogelijke opdracht. Het advies is om de takken in de kroon, welke direct zonlicht vangen, in de smeren met witkalk (witte verf). Hiervoor zijn meerdere fabricaten beschikbaar.

Actie	Betreft boomnummers:
Plaatsing stambescherming	Boom 1, 2 en 3
Snoei dood hout, snoei hinderende takken/opkronen (in het werk bepalen)	Boom 1
Aanbrengen kalk/verf tegen zonnebrand bij de beuk.	Boom 1
Bodembeluchting met bemesting toepassen om aanwezige verdichtingen op te heffen (ploffen)	Boom 1,2 en 3

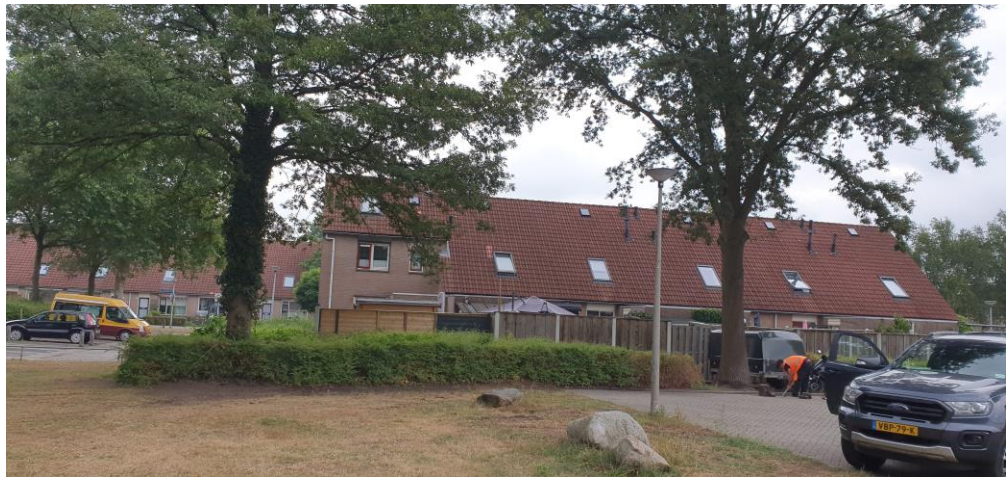
Afbeelding 8: Boom 2 en 3

Alle drie de bomen laten een voldoende conditie zien. De twee eiken, boom 2 en 3, zijn bomen zonder noemenswaardige gebreken. Ziekten, aantastingen of mechanische gebreken zijn niet aanwezig. Er is enigszins sprake van verminderde bladbezetting maar dat kan zeer goed door de extreme droogte zijn. De resterende levensduur van deze twee eiken bedraagt meer dan 15 jaar.

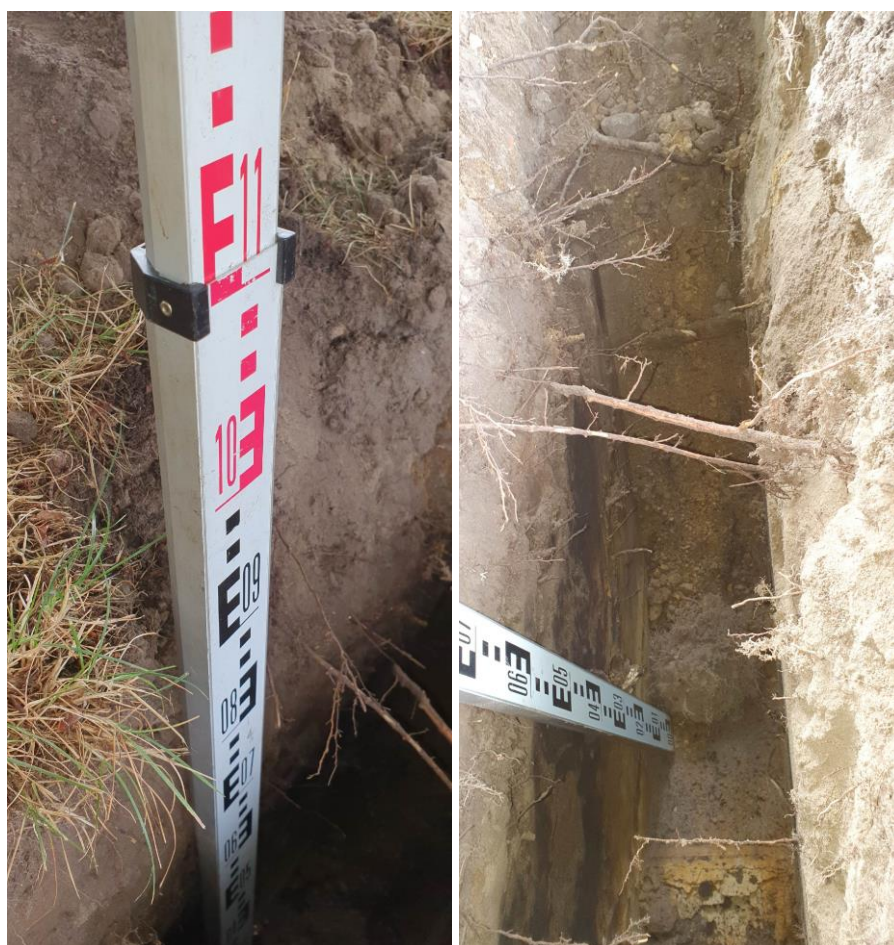
De bodem in de groeiplaatsen is sterk verdicht wat maakt dat een boom daar moeilijker in kan wortelen. De gevonden waarden lagen bij alle bomen tussen de 2,5 en 4 MPa. Bij waarden van 3 MPa of meer is de grond niet meer voldoende doorwortelbaar. Deze verdichtingen liggen, gezien de situatie, op plekken waar mensen onder de bomen lopen, in lijn met de verwachtingen.

Afbeelding 10 & 11: profielkuil 1, beuk

Hier is een profielkuil gemaakt op een afstand van 3,5 meter vanaf de stam van de boom, in het gazon. De plek van de kuil is gekozen in de toekomstige parkeerplaatsen, op de rand van de kroonprojectie, waar de intensiteit van wortelgroei afneemt. In de kuil is weinig beworteling aangetroffen tot een diepte van 110 cm. De grond is arm aan organische stof.

De geplande werkzaamheden kunnen grotendeels uitgevoerd worden. Aan de oostzijde zijn reeds parkeerplaatsen aanwezig en bij voorzichtig opnemen en herstraten hoeven zich hier geen risico's voor te doen. Aan de westzijde is gazon aanwezig en daar adviseren we om een afstand van 3,5 meter afstand van de stam te houden, in de zone waar wortelgroei afneemt. Bij het respecteren van deze afstand zal het grootste deel van de kroonprojectie gespaard blijven en de boom weinig tot geen hinder van de werkzaamheden ondervinden. Dichter op de stam werken raden wij ten zeerste af, aangezien een beuk zeer gevoelig is voor werkzaamheden onder de kroon.

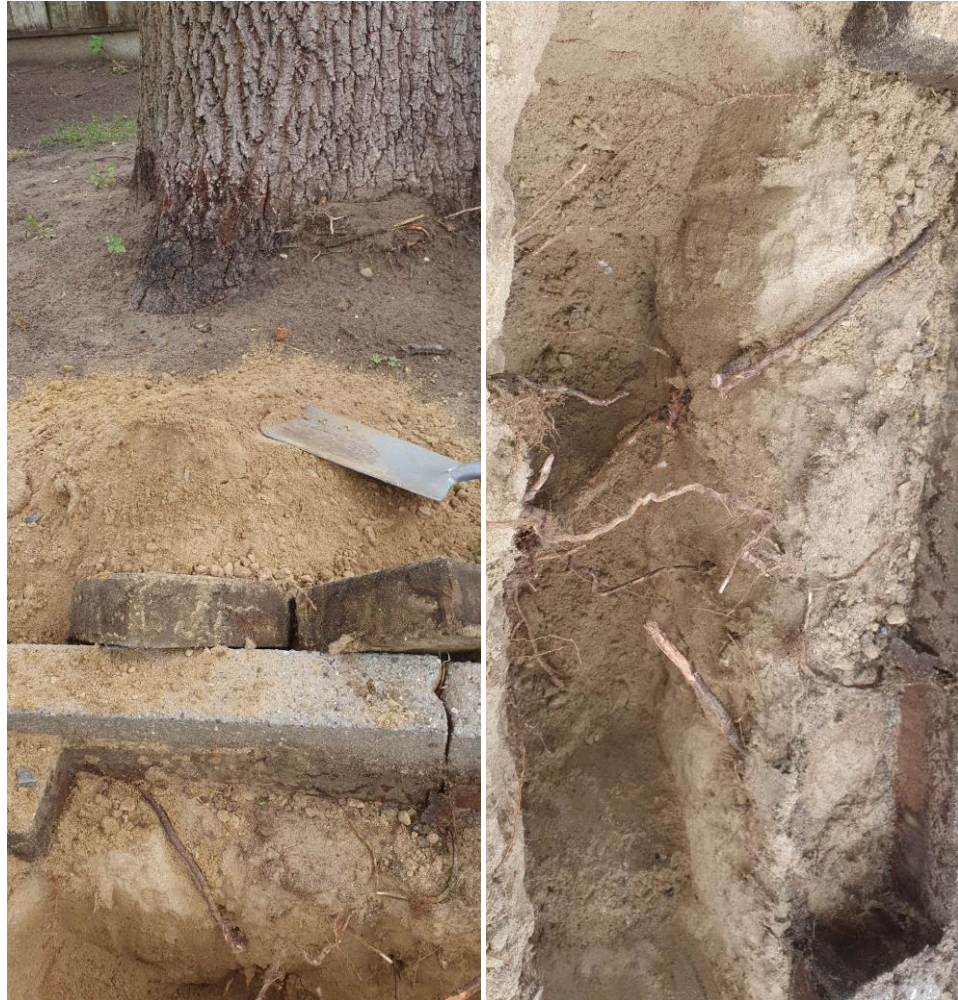
Bij boom 2 is de kuil gemaakt in de verharding, langs de opsluitband van de bestrating. In de nieuwe situatie komt ook hier weer een rijbaan/verharding te liggen. De kuil is tot 80 cm diep gegraven en bestaat uit puur geel, zwaar verdicht straatzand. Beworteling is hier dan ook niet noemenswaardig gevonden.

Afbeelding 8 en 9: profielkuil 2, boom 2

Het advies is wel om het opnemen van de verhardingen en opnieuw profileren van de rijbaan voorzichtig uit te voeren en daar waar mogelijk, het aanwezige zandbed te behouden en slechts opnieuw te profileren voor de nieuwe verhardingen.
