Verkennend Bodemonderzoek

Project: 2020-167.1

Locatie: Rechterensedijk 5 te Dalfsen

Datum: 25 januari 2021

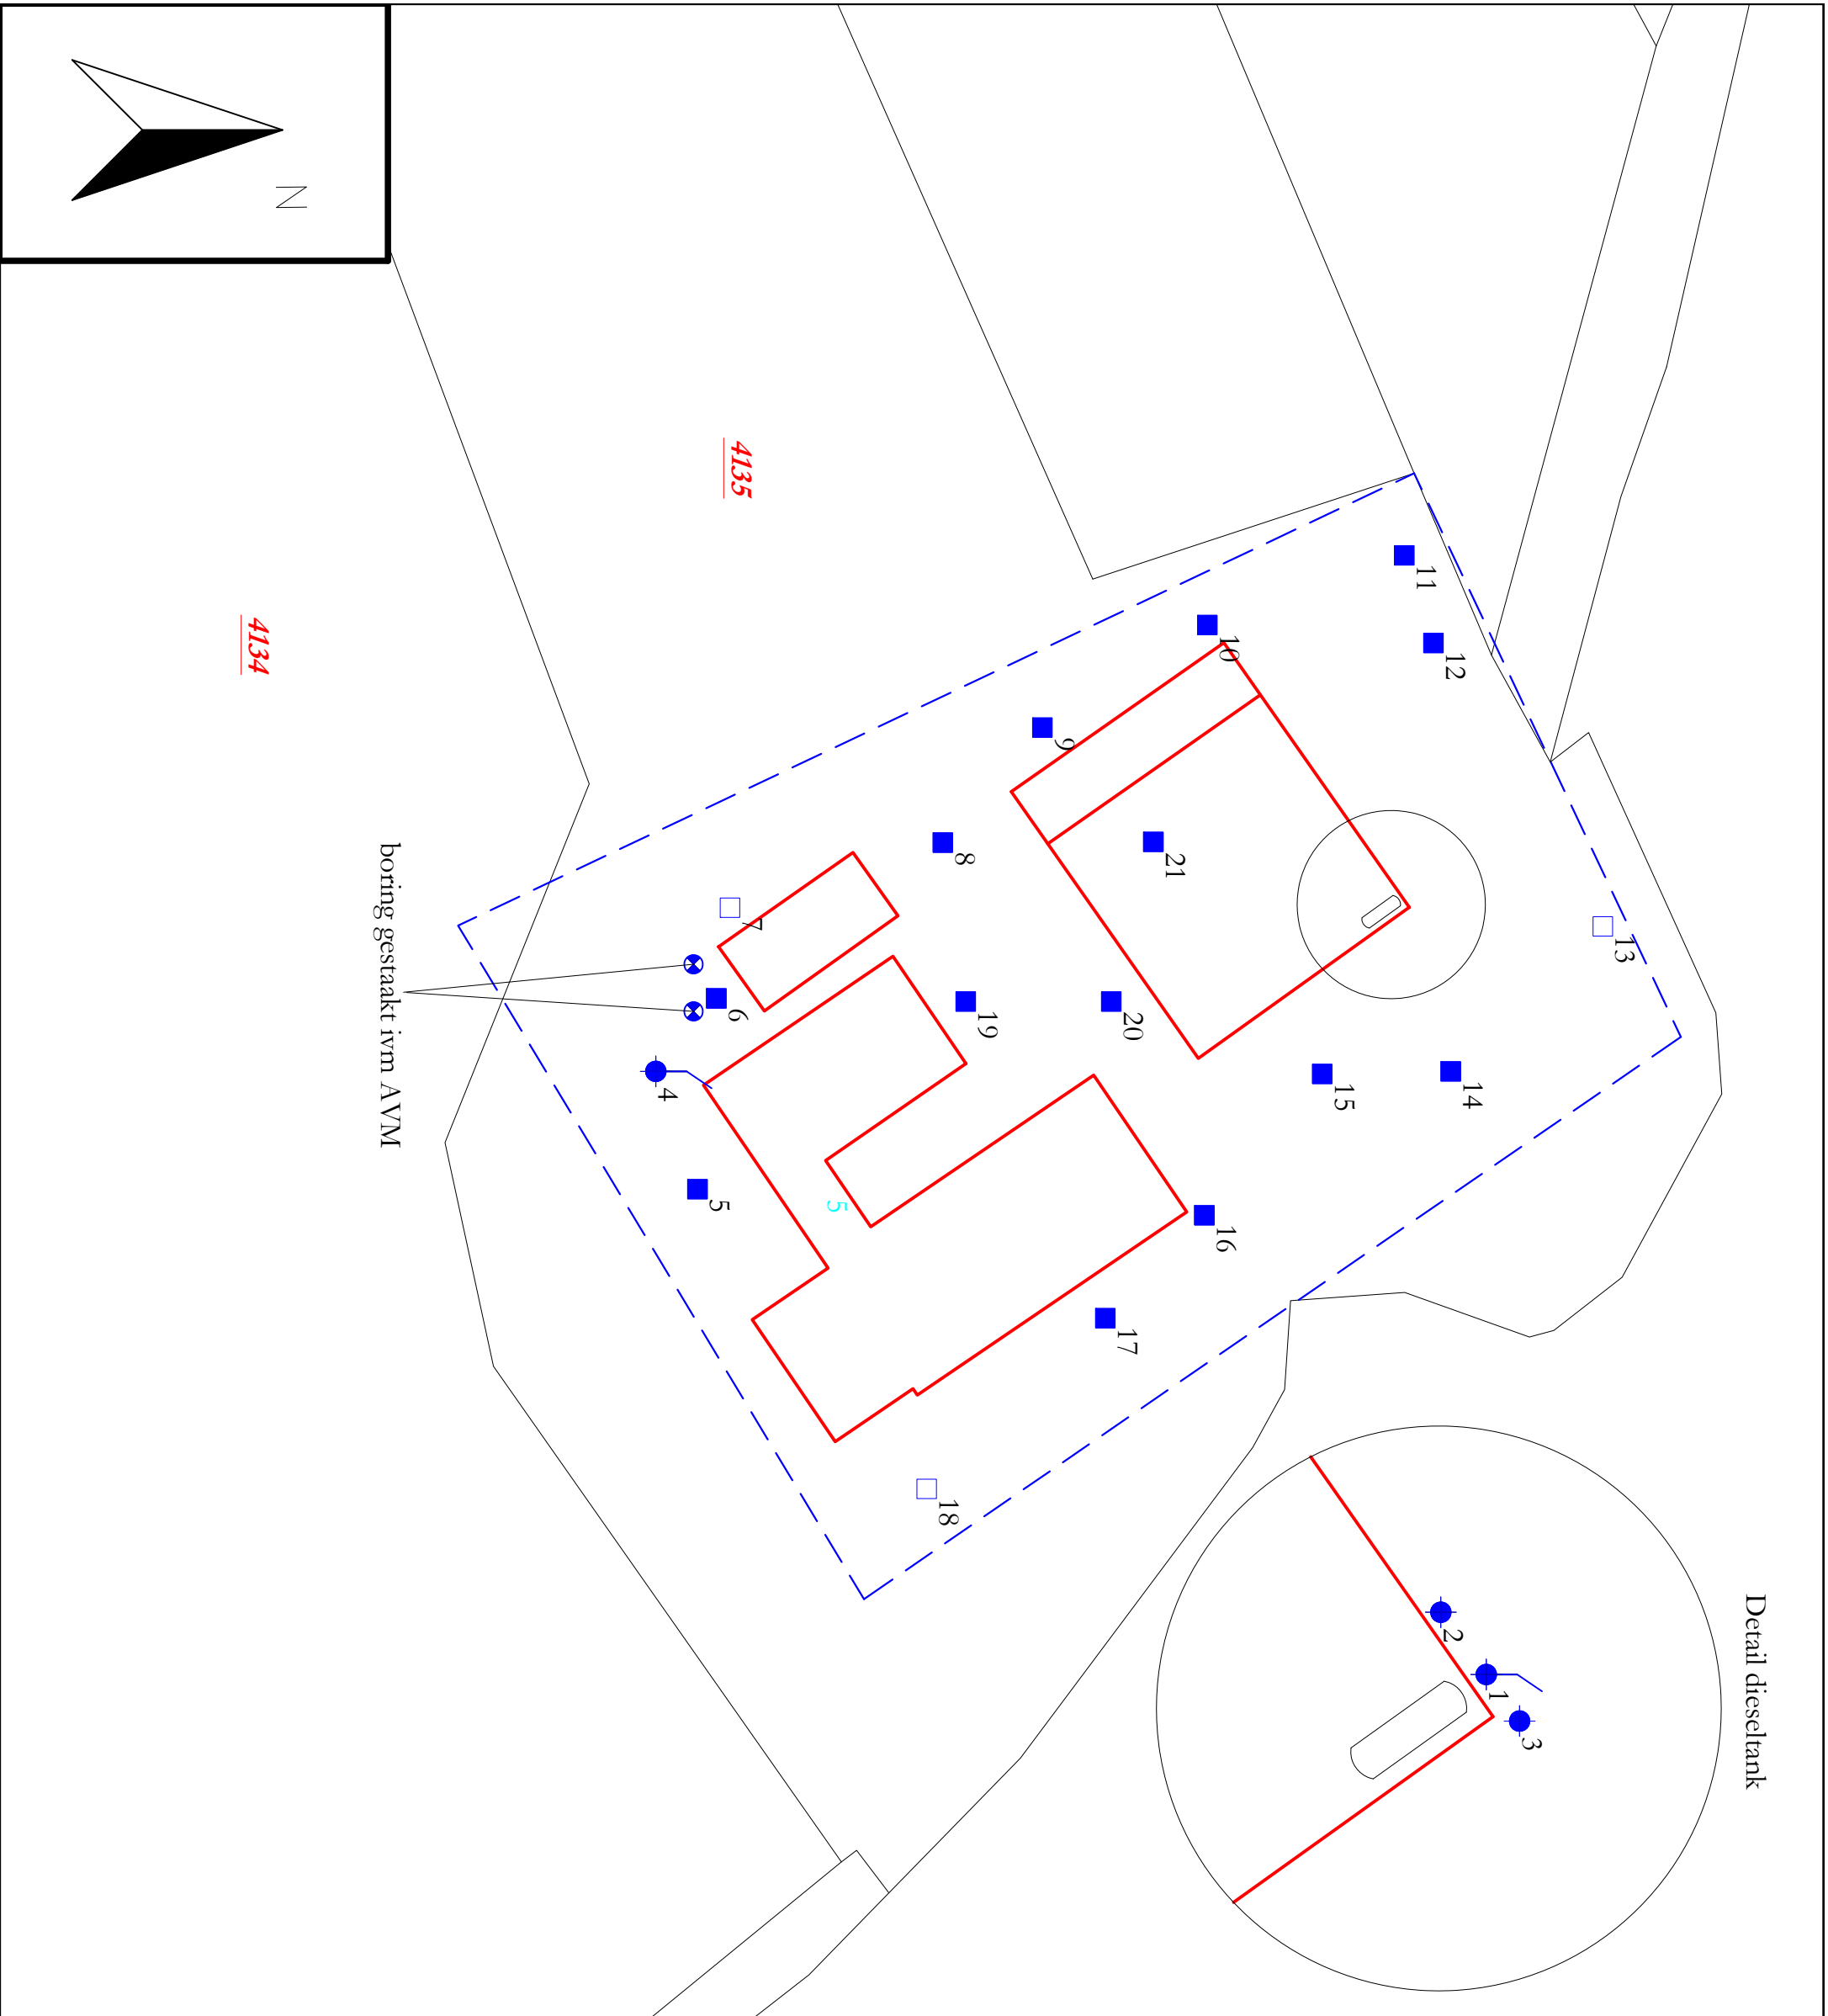
Overzichtstekening boorpunten

In de tuin aan de zuidwestzijde is op meerdere plaatsen getracht een peilbuis te plaatsen. Dit is gestaakt na het aantreffen van asbestverdacht materiaal. De peilbuis is zuidelijker geplaatst en boring 6 is omgezet in een inspectiegat.
Op een diepte van 0,90 m -mv is een asbestplaat aangetroffen van minimaal 0,3mx0,3m. Tevens is in de laag van 0,50 - 0,90 m -mv asbestverdacht materiaal aangetroffen.

boring gestakt ivm AVM
