BEOORDELING en ADVIES RAPPORT parkeergarage BRINK BOKKINGSHANG 2 7411 GG DEVENTER

Rapportnummer 18DV018
Datum 23-5-2018; gew.: 26-6, 10-9, 6-12, 18-12--2018

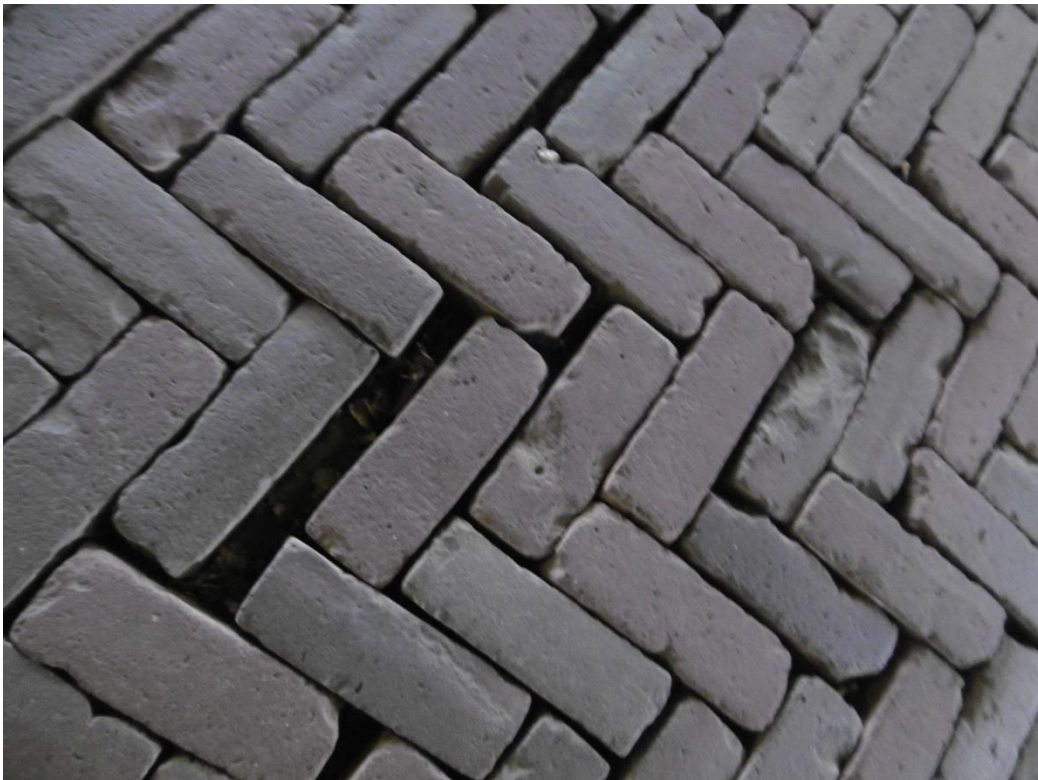
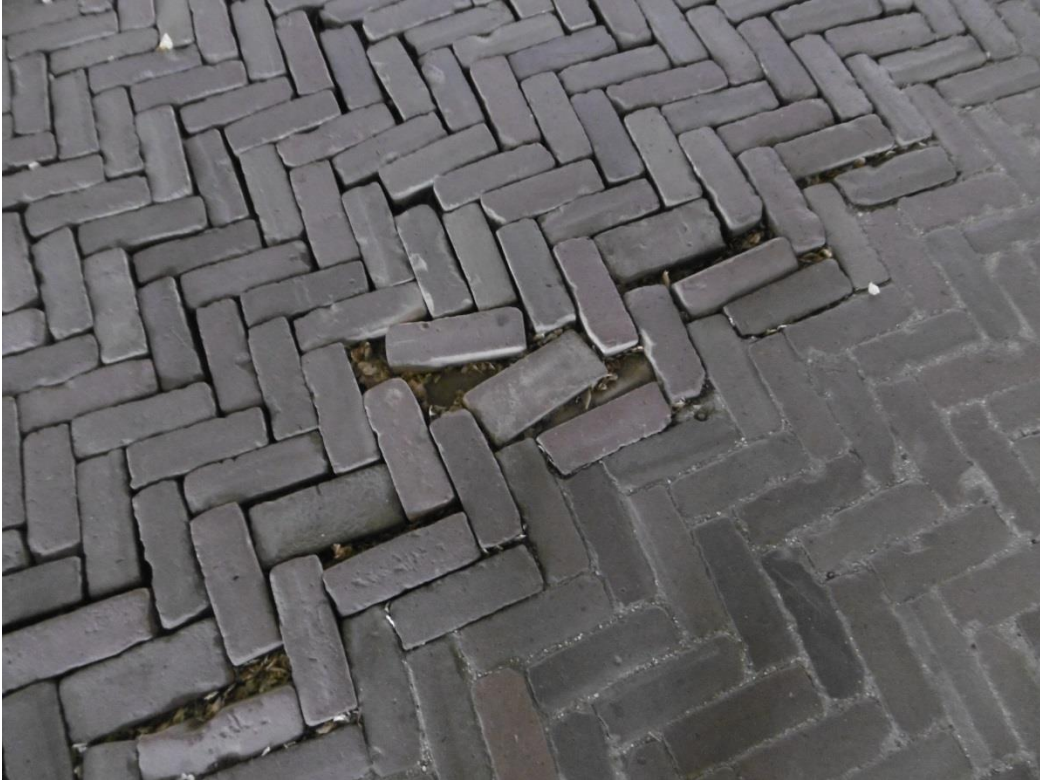
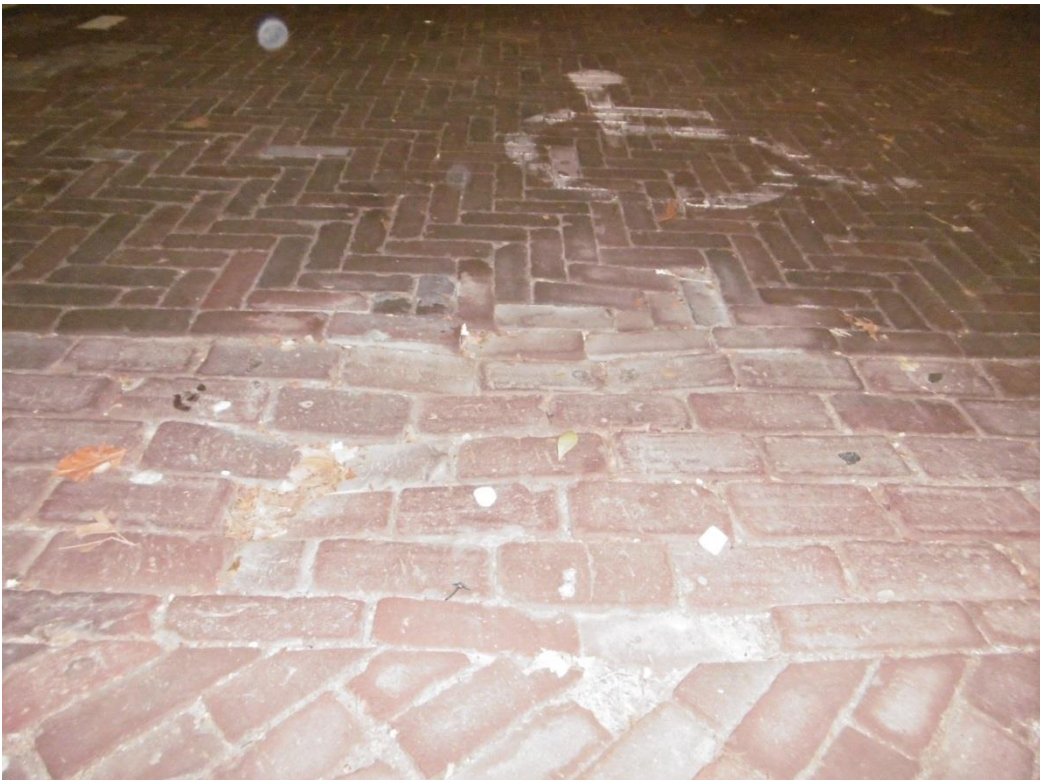
De verharding ter plaatse van parkeren begane grond bestaat uit een gebakken klinkerverharding. Deze heeft plaatselijk verzakkingen, te grote openingen tussen straatstenen, oneffenheden, etc. en moet worden hersteld. De klinkerbestrating is acceptabel als te handhaven verharding voor de parkeergarage. Te rekenen op herstelwerkzaamheden 25% van het geheel, verdeeld over gehele begane grond.

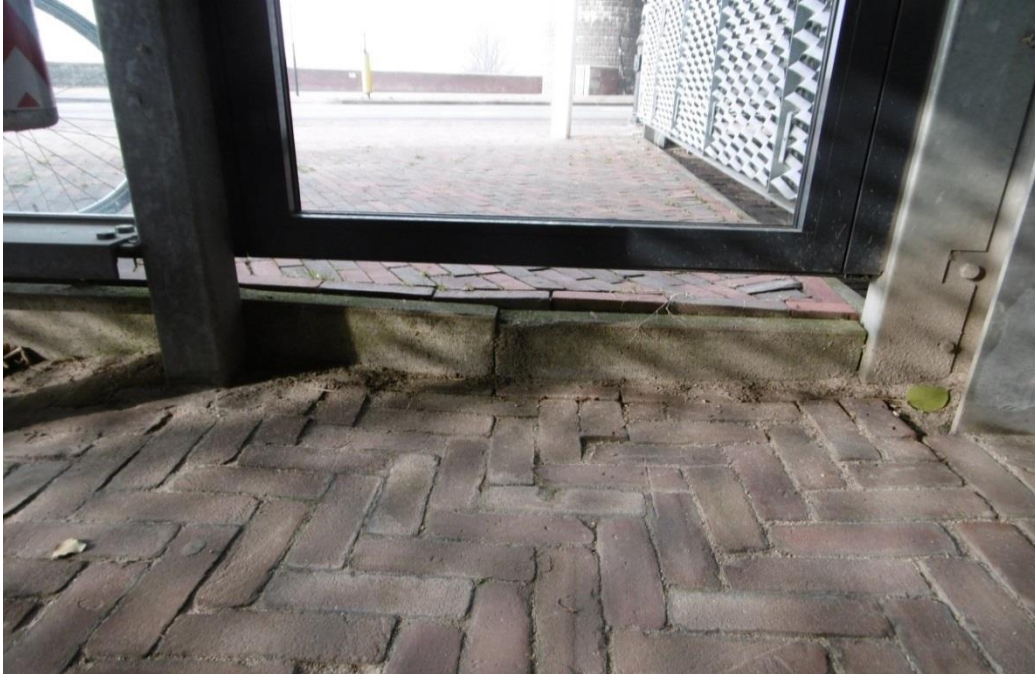
Bij de uitgangsdeur vluchtroute IJsselzijde is de nieuwe buiten bestrating hoger aangelegd, waardoor ongewenst hoogteverschil ontstaan is. Dit hoogteverschil oplossen door bestaande bestrating in de parkeergarage over meerdere parkeerplaatsen aan te passen en licht hellend aan te leggen. (herstelwerk conform binnenstad eisen klinkerverharding)

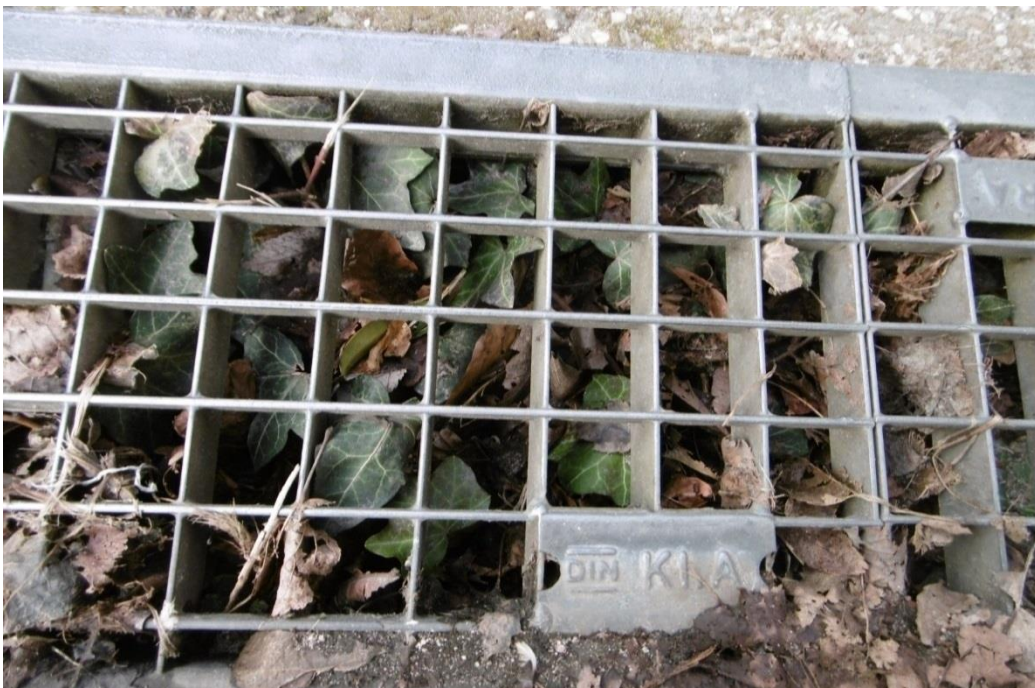
Lijngoot onderaan de hellingbaan is vervuild met slib en deels dichtgegroeid met klimop (hedera) begroeiing. Oplegging rooster is kapot. Herstellen / vernieuwen lijngoot tegelijk uitvoeren met vernieuwen hellingbaanverwarming, punt 6.

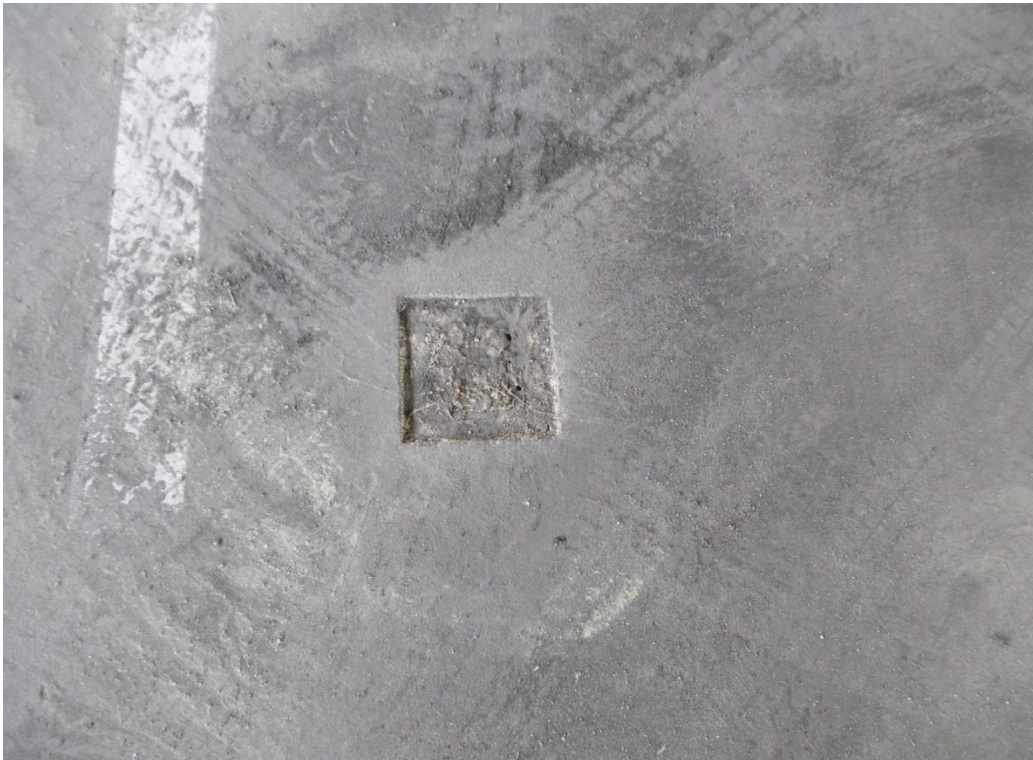
Op parkeerdek 1^e verdieping zijn diverse hemelwaterafvoerputten dicht/verstopt geraakt met zand en slib.

Parkeerdek en afvoerputten reinigen.

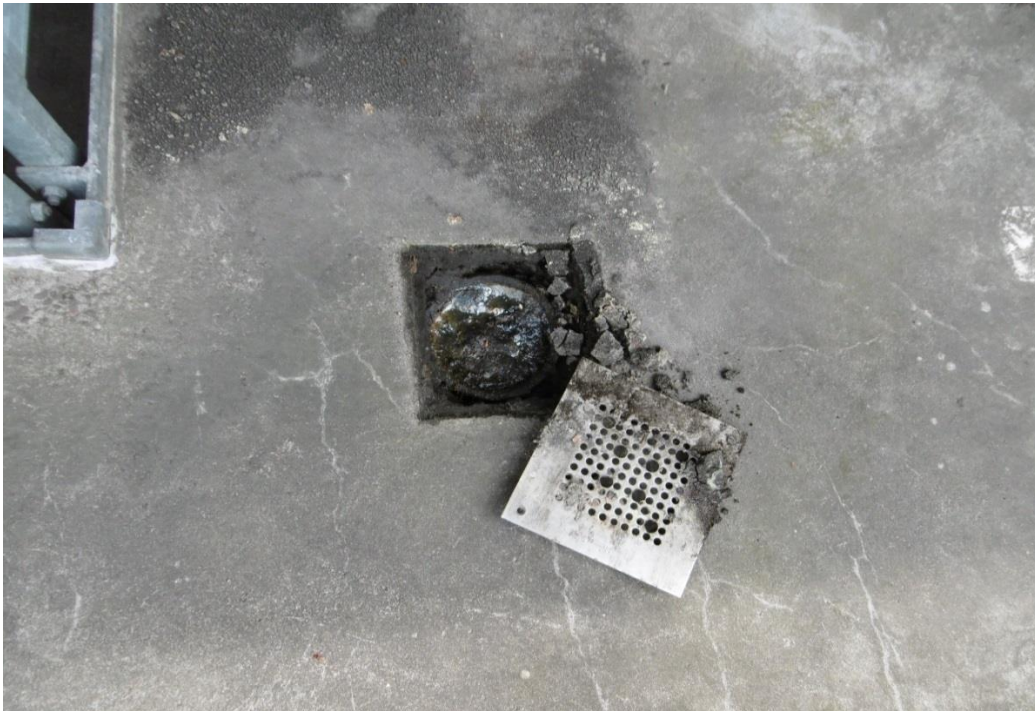
Afwatering 1^e parkeerdek op aantal plaatsen zitten de hemelwater afvoerputten te hoog, waardoor er plasvorming ontstaat. Dit afschot moet worden aangepast door middel van opruwen bovenste laag (t.b.v. betere hechting) en met 2 componenten mortel worden hersteld. Roestvorming aan de onderzijde hemelwaterafvoer putten. Inlaat- en doorstroomcapaciteit bestaande (roestende) putjes zijn onvoldoende. Bestaande putjes verwijderen en vervangen en 3 nieuwe bijplaatsen.

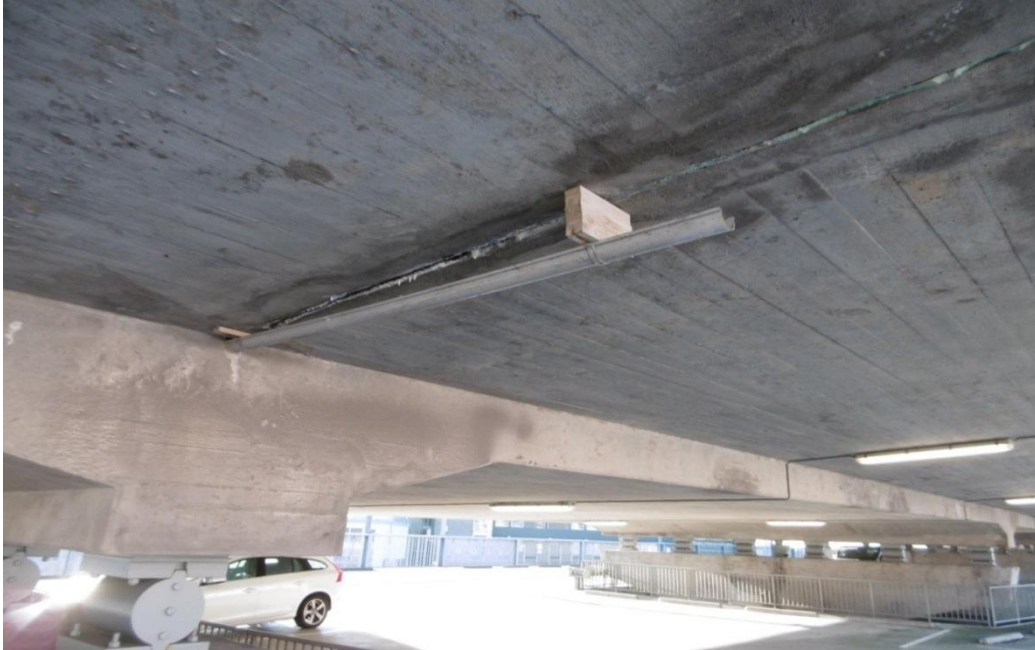
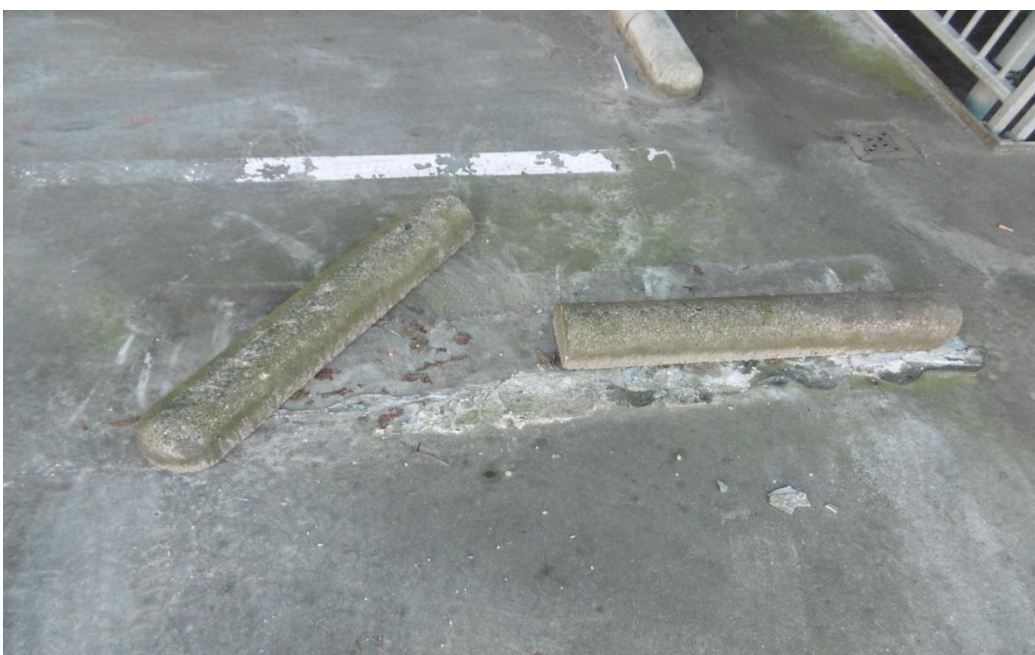
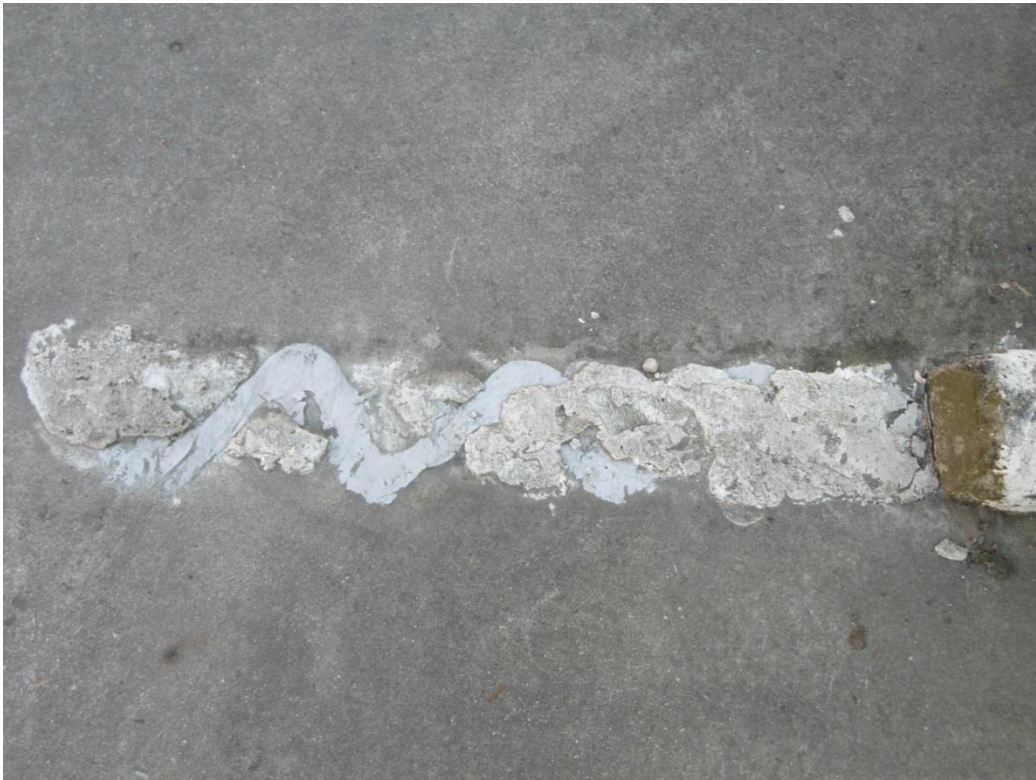
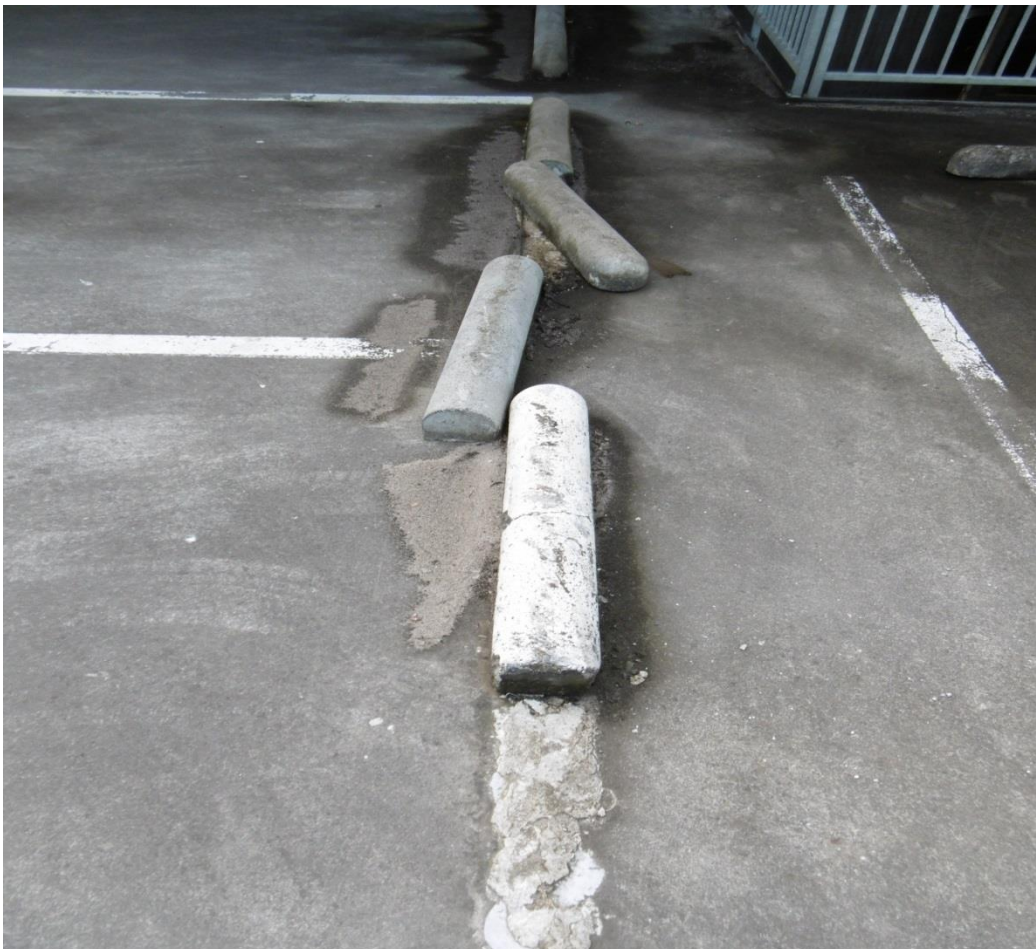
Diverse biggenruggen liggen los (onthecht) op het parkeerdek. Biggenruggen weghalen en dek schoon maken. Er moeten, waar nodig volgens NEN 2443, nieuwe aanrijbeveiligingen geplaatst worden ter vervanging van de biggenruggen en nieuwe belijningen hfdst. 4 voor de aanduiding parkeervakken aangebracht worden.

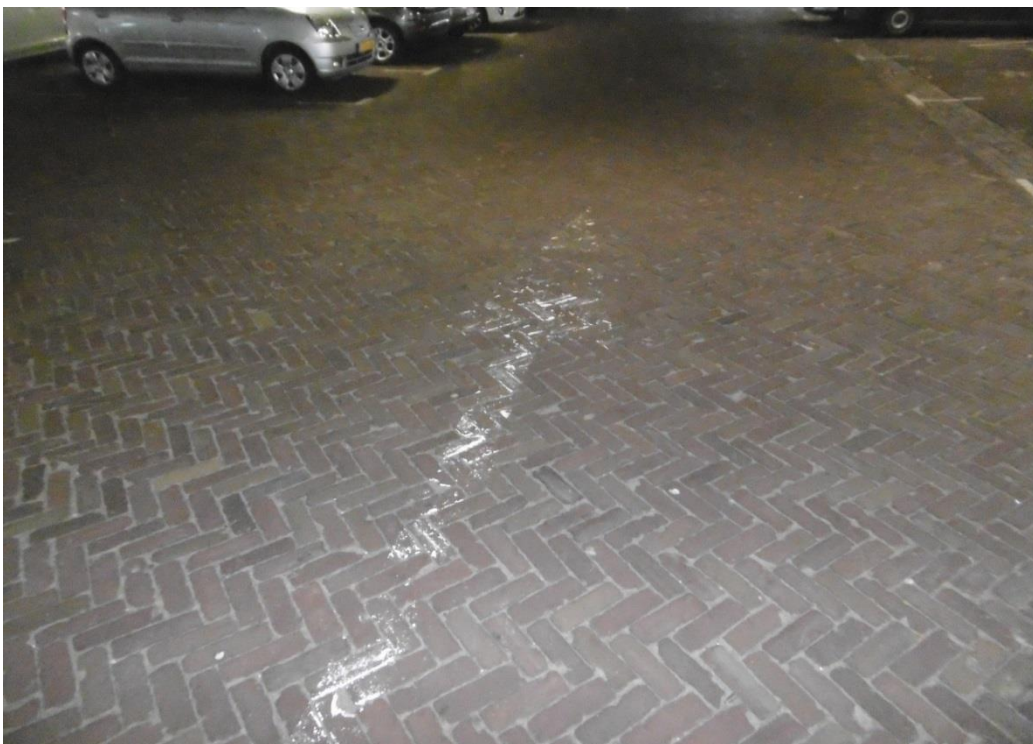
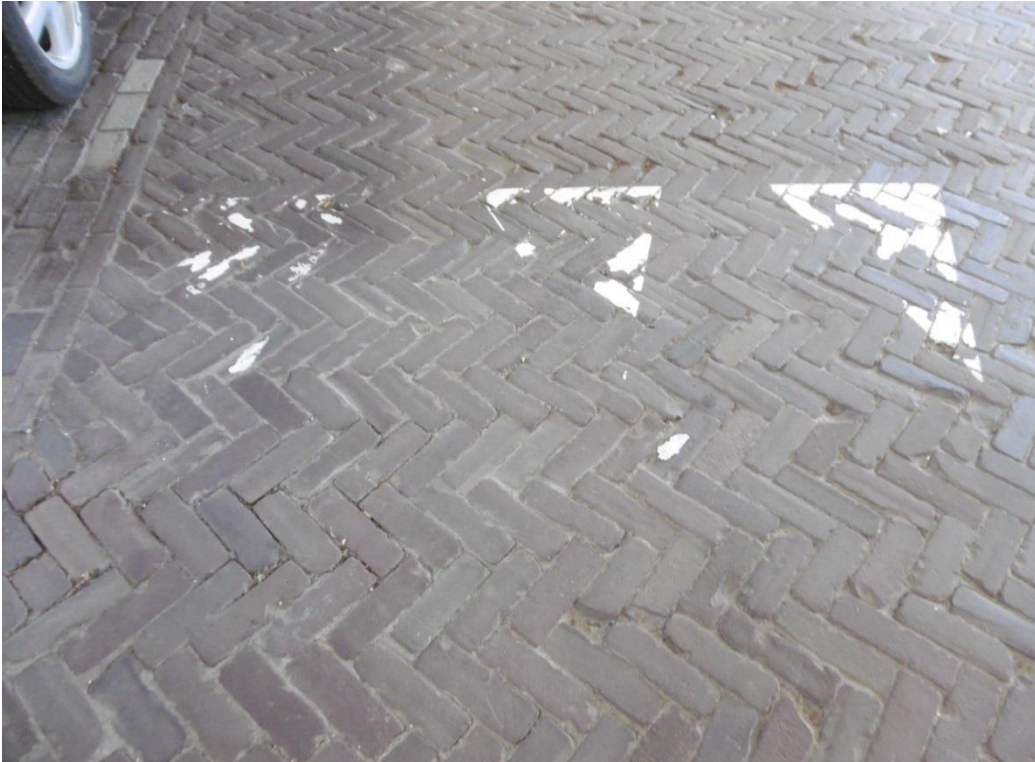
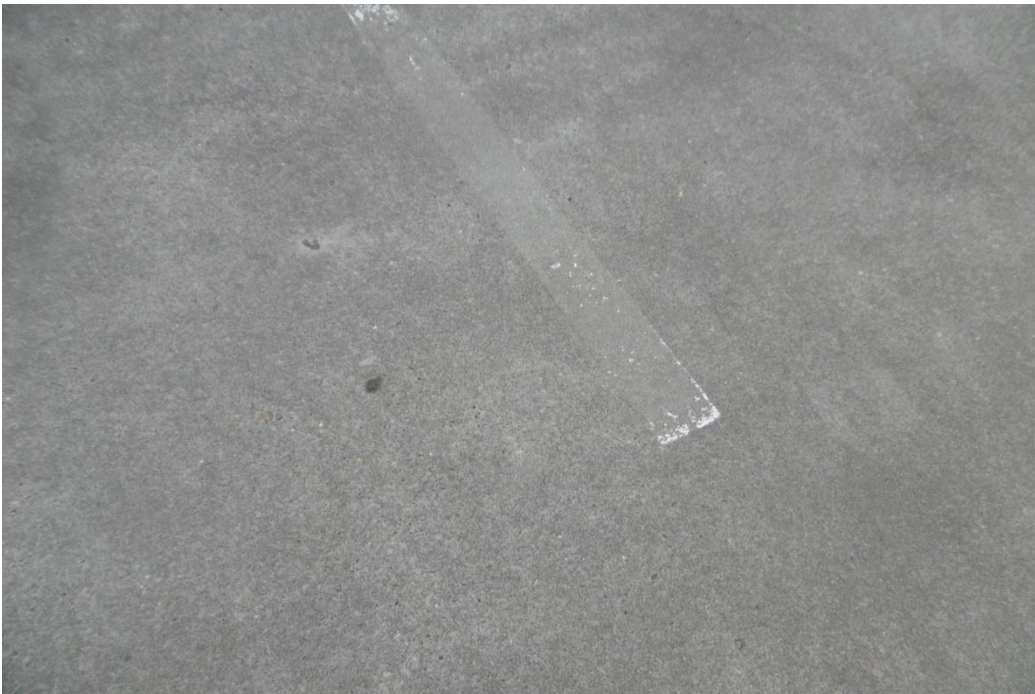
De pijlen voor aanduiding rijrichting in gehele parkeergarage zijn weggesleten.
De belijningen van de parkeervakken op 1^e parkeerdek zijn vervaagd / weggesleten.
De parkeervakaanduidingen begane grond door middel van witte klinkers zijn nog goed.

Geheel opnieuw aanbrengen van rijrichtingen, haaiantanden, parkeervakken, signing mindervalide parkeervakken, etc.. Uitgangspunt herstel huidige aanduidingen en signing als bestaand met wegeverf of 2k coating aan te brengen.

Verbeteren bebording in de garage voor de rijroutes.

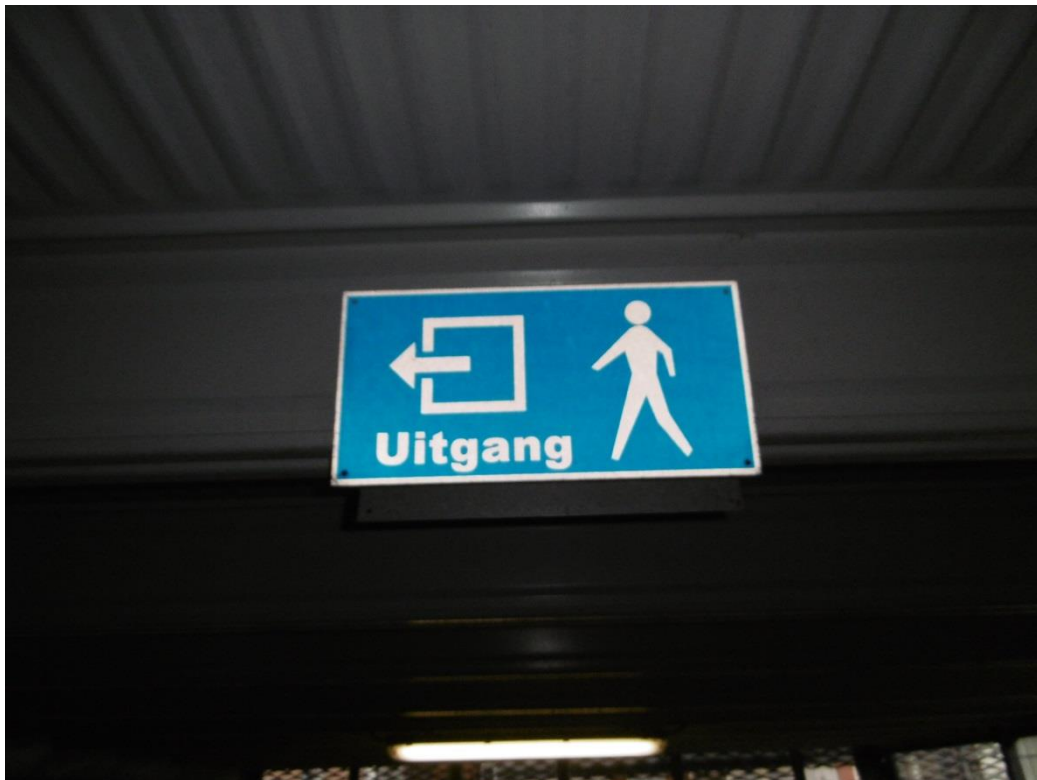
De pijlen voor de routing ten behoeve van rijrichtingen voertuigen en looproute aanduidingen op de vloer in de bestaande parkeergarage zijn minimaal en vervaagd. Voorstel is om duidelijke belijningen voor de looproutes met signing en met zebra-oversteekpunten te maken. Verbeteren en vernieuwen van de bestaande bebording (onverlichte bebording) voor de looproutes.

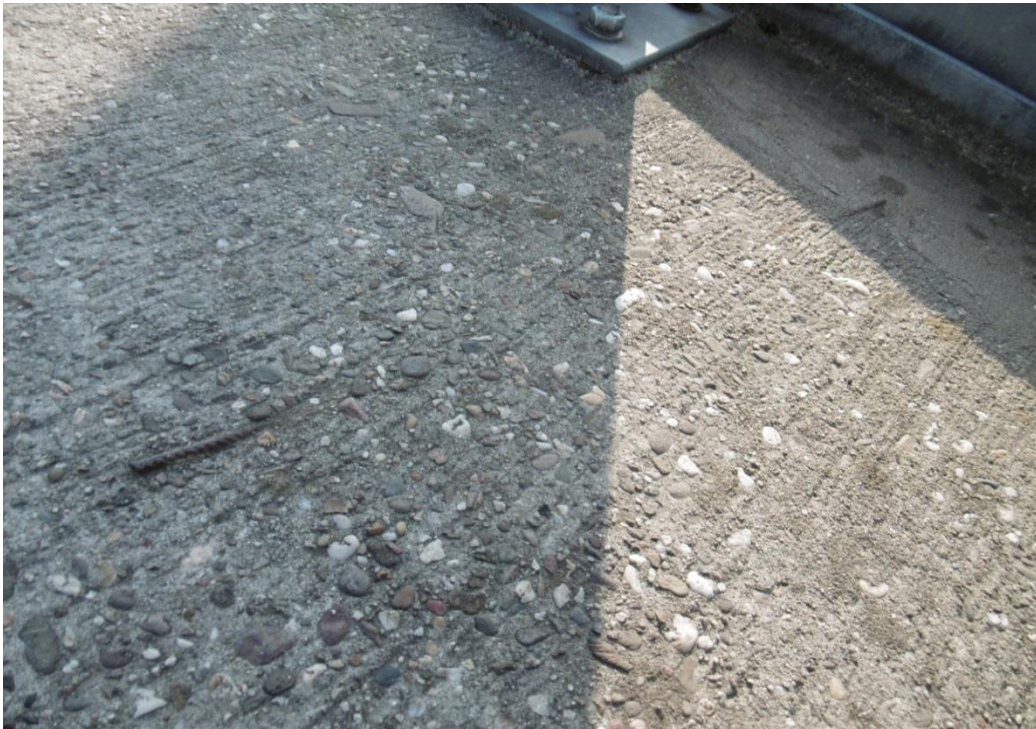
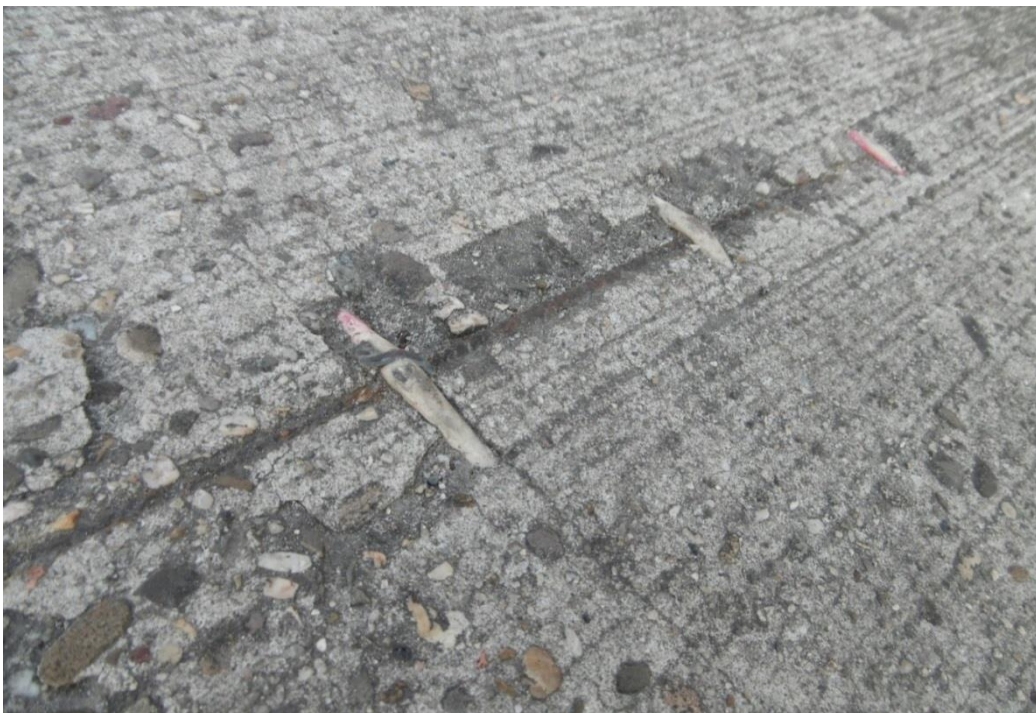
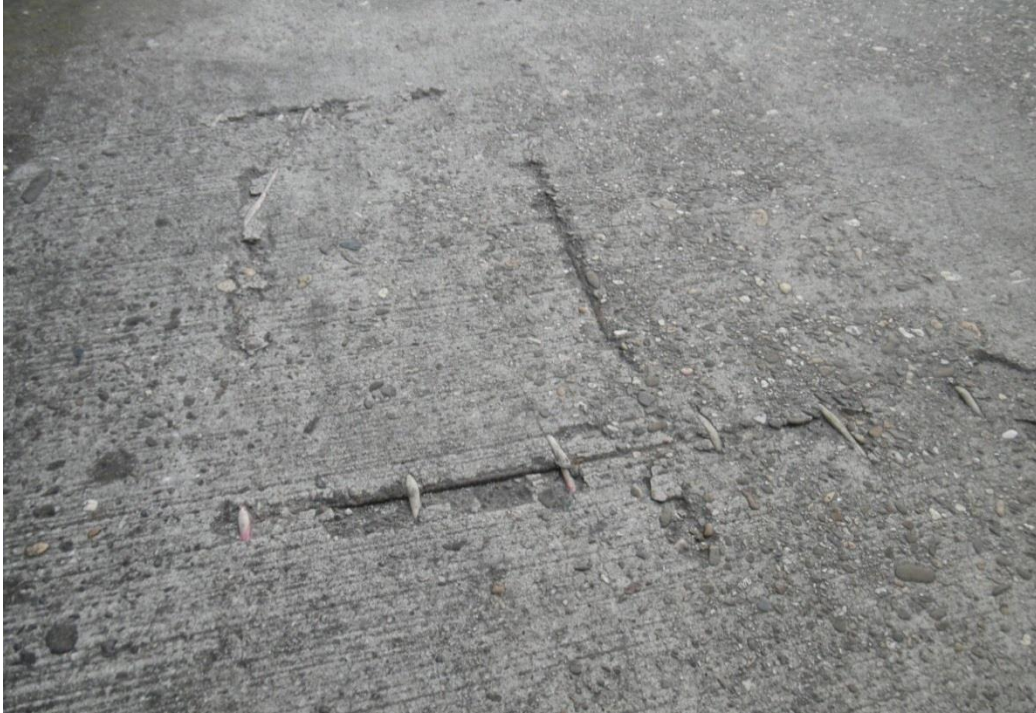
De oppervlakstructuur van de hellingbaan is ruw, uitgesleten grindoppervlak, er is sprake van lichte scheurvorming en op enkele plaatsen steekt een wapeningsstaafje uit het beton. Hoogstwaarschijnlijk van een verdeelnet voor de hellingbaanverwarming. Er liggen kabels van de elektrische hellingbaanverwarming zichtbaar aan het oppervlak, de opritverwarming is verouderd en moet geheel worden vervangen. (advies technisch beheerder en rapportage van Dalen). Tegelijkertijd lijngoot aan voet van hellingbaan vernieuwen.

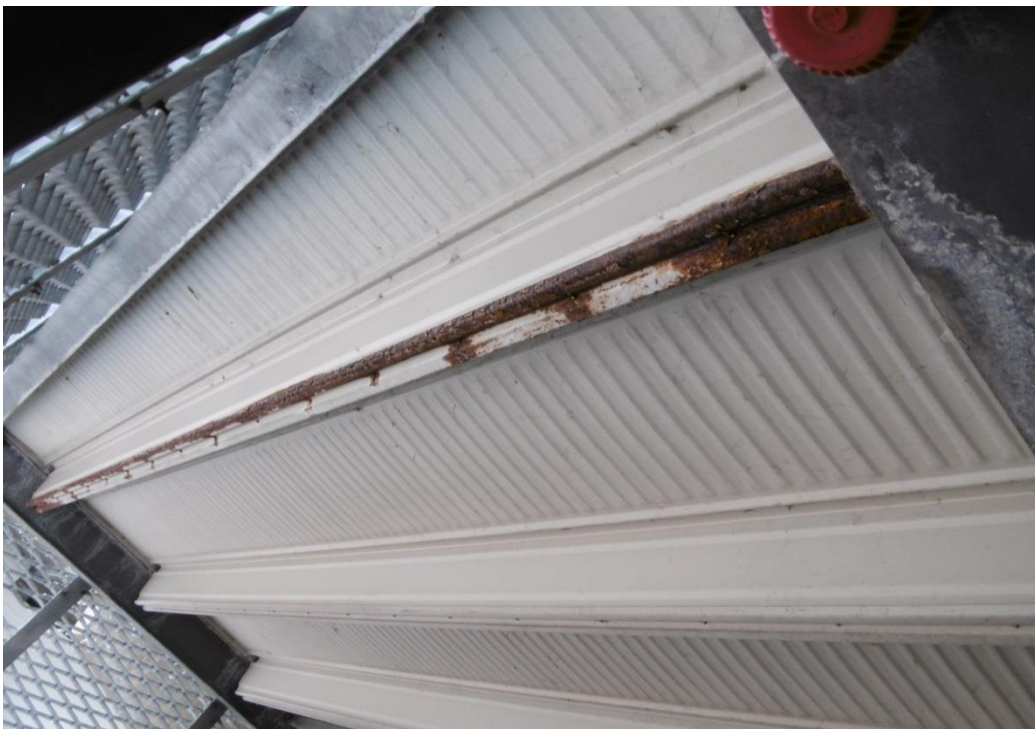
Op plaatsen langs de gevels en sparingen rond de pijlers zijn enkele staalplaatbetonvloeren plaatselijk door roestvorming aangetast (als gevolg van doortrekkend vocht met zout). In de adviesrapportage van de constructeur wordt geadviseerd op deze plaatsen een thermisch verzinkte stalen balk HE 140A langs de rib te leggen van oplegging naar oplegging en vastzetten in de flens. Deze stalen liggers moeten op een ca. 19-tal plaatsen worden aangebracht. De originele-oorspronkelijke coating op overige staalvloerelementen is goed.

Roestvorming op de roestende staalbetonplaten en op vulplaten tussen kolom en ligger: verwijderen en primeren en 2x dekkend coaten. (b.v.: underbody- of steenslagcoating toepassen uit autobranche)

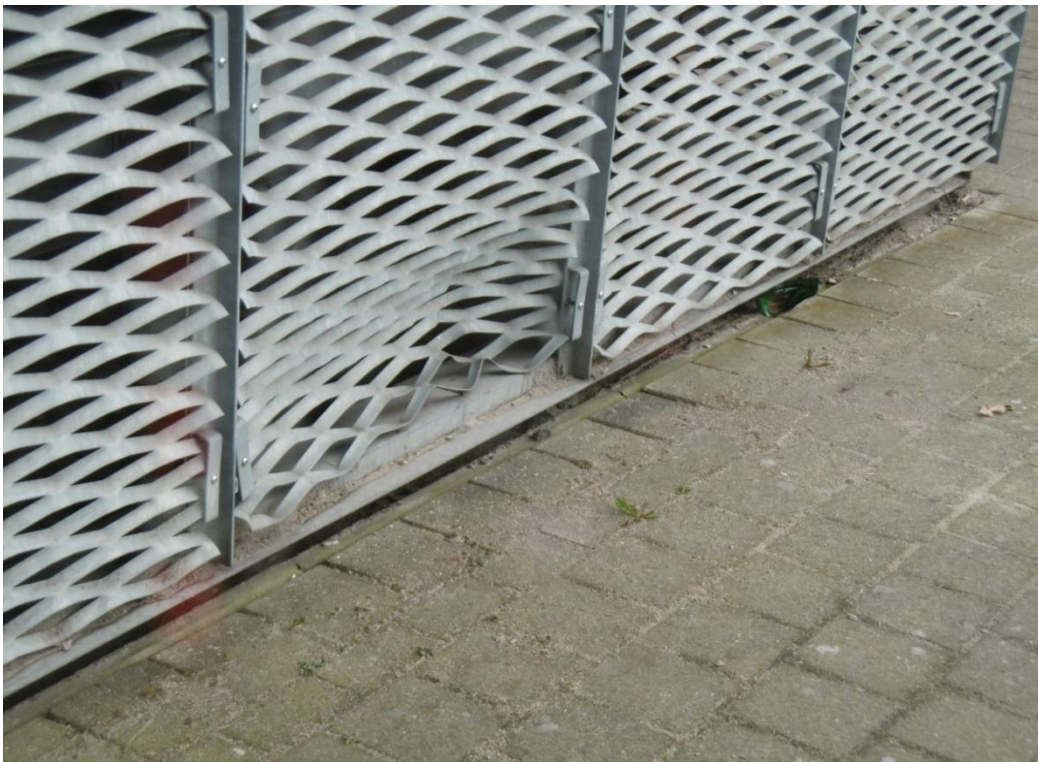
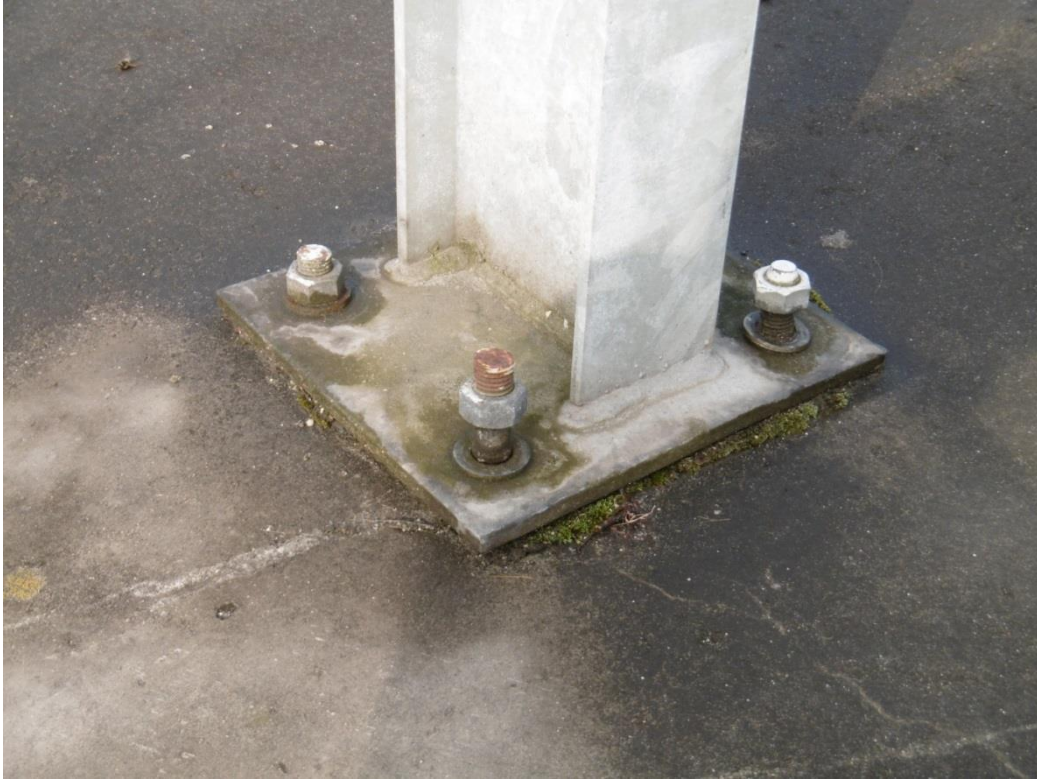
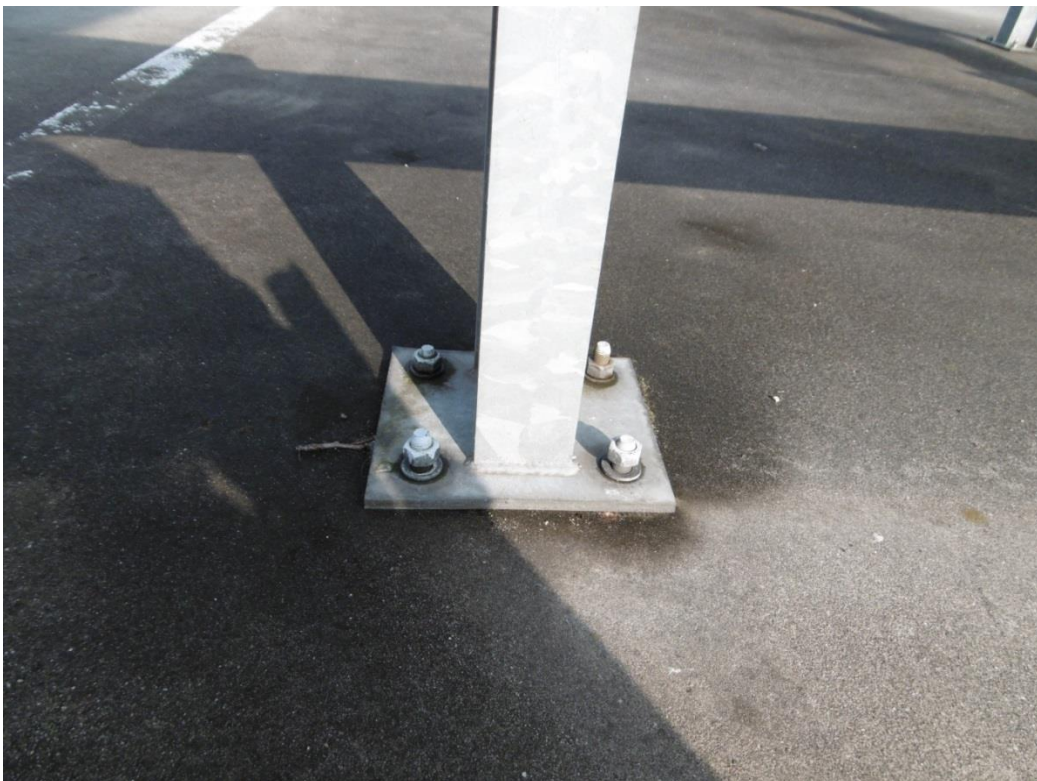
Herstellen – vastdraaien boutverbindingen staalconstructie/draagconstructie.
Vastdraaien loszittende boutverbinding vanrail/ aanrijdbeveiliging. Vervangen,
herstel, ontroesten en 2x dekkend schilderen roestende boutverbindingen. (volgens
rapportage abt)

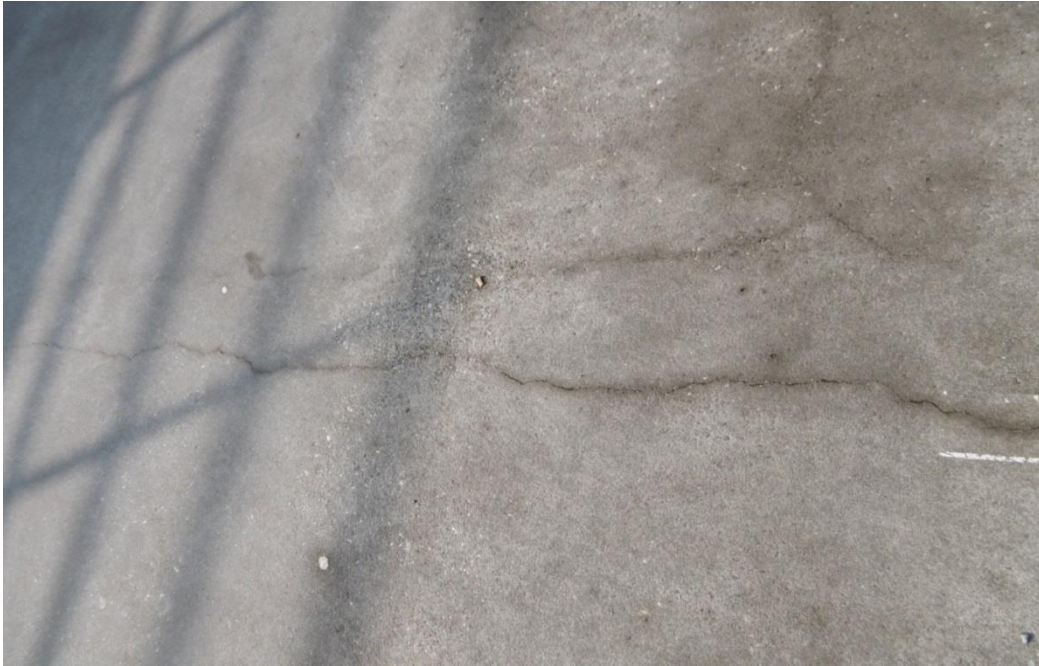
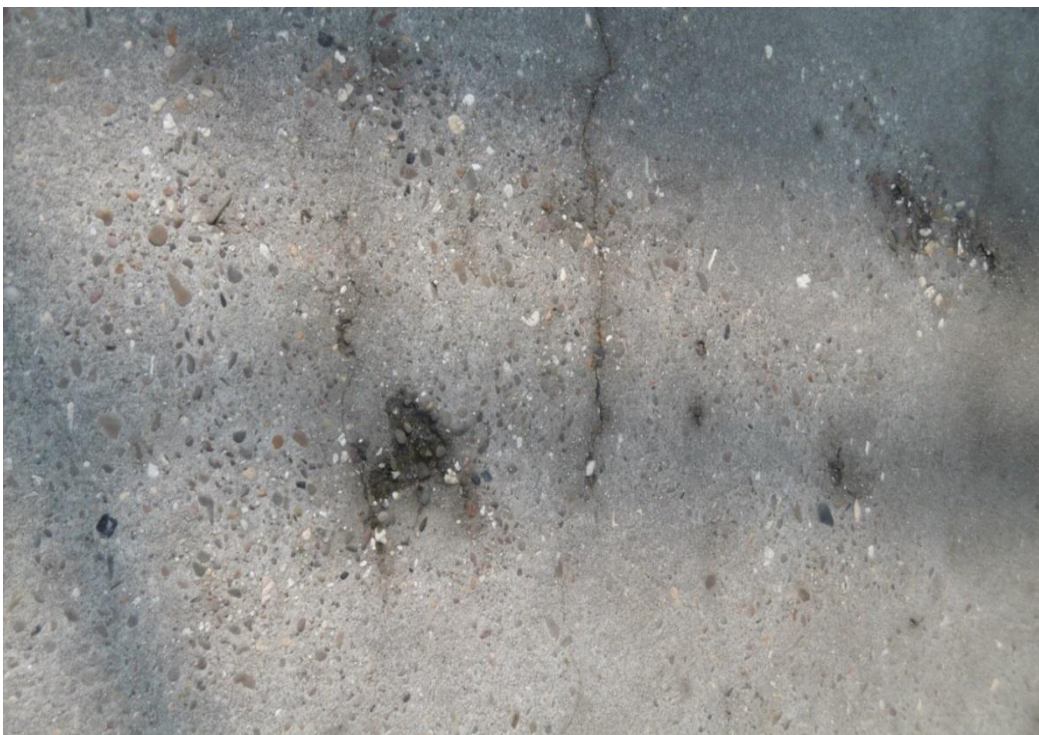
Er is scheurvorming aanwezig in het parkeerdek 1^e verdieping evenwijdig aan de liggers. Abt geeft in de rapportage aan dat dit te verklaren is door de wisselende diktes van de betonvloer. Scheurvorming tot max. 0,2mm is toelaatbaar. Alle scheurvormingen moeten worden gereinigd met hoge drukreiniging en worden geïnjecteerd met een flexibel blijvend injectiemiddel. Op het gehele parkeerdek 1^e verdieping inclusief hellingbaan vervolgens een beschermende vloercoating aanbrengen. Deze coating moet voldoende stroef zijn en geen piepende bandengeluiden veroorzaken.

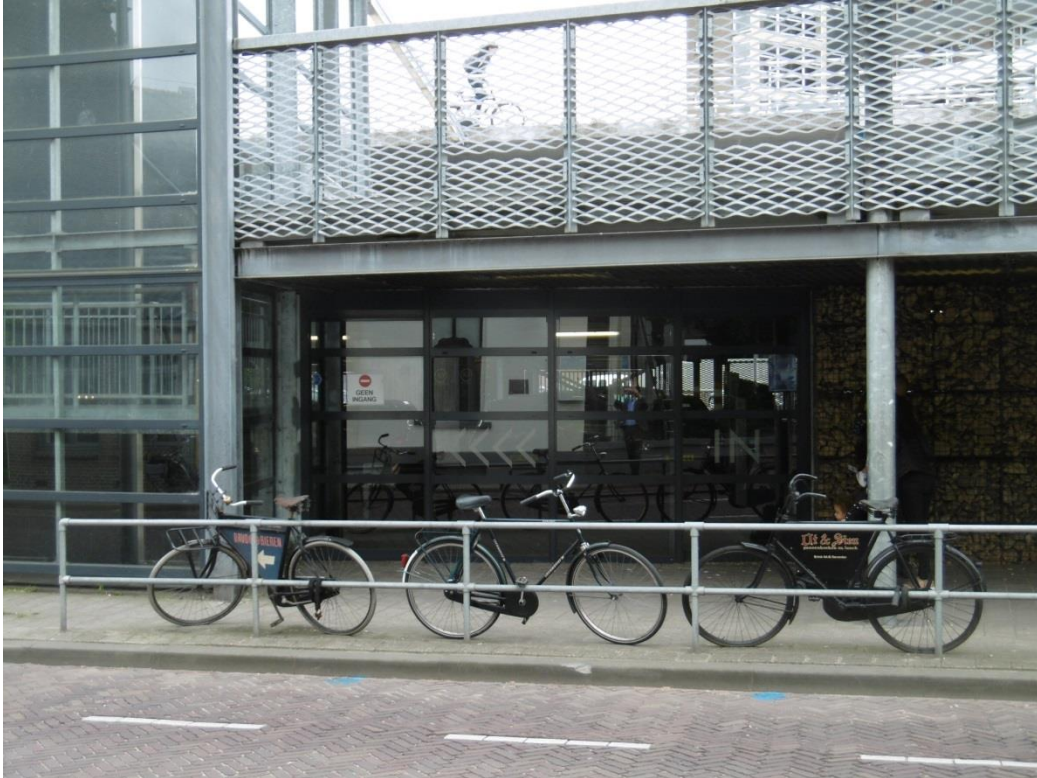
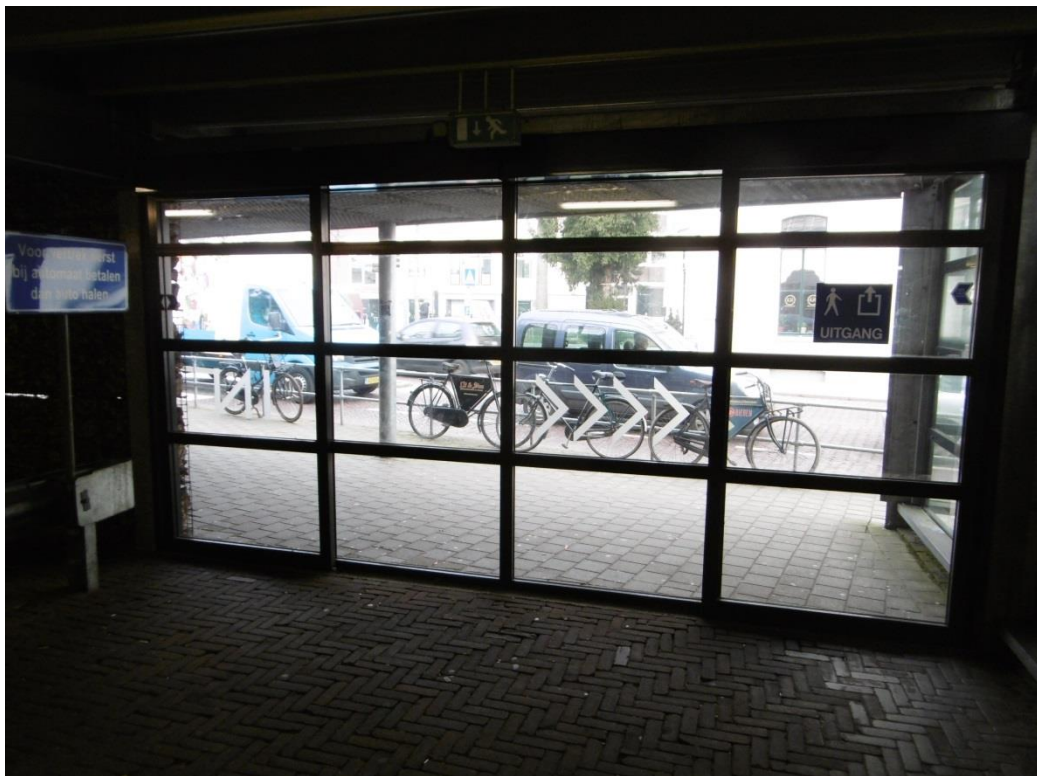
De automatische entreeschuifpui ziet er nog redelijk tot goed uit. De binnendeur-automaat zal binnen 2-5 jaar moeten worden vervangen. Deze post is opgenomen in begroting.

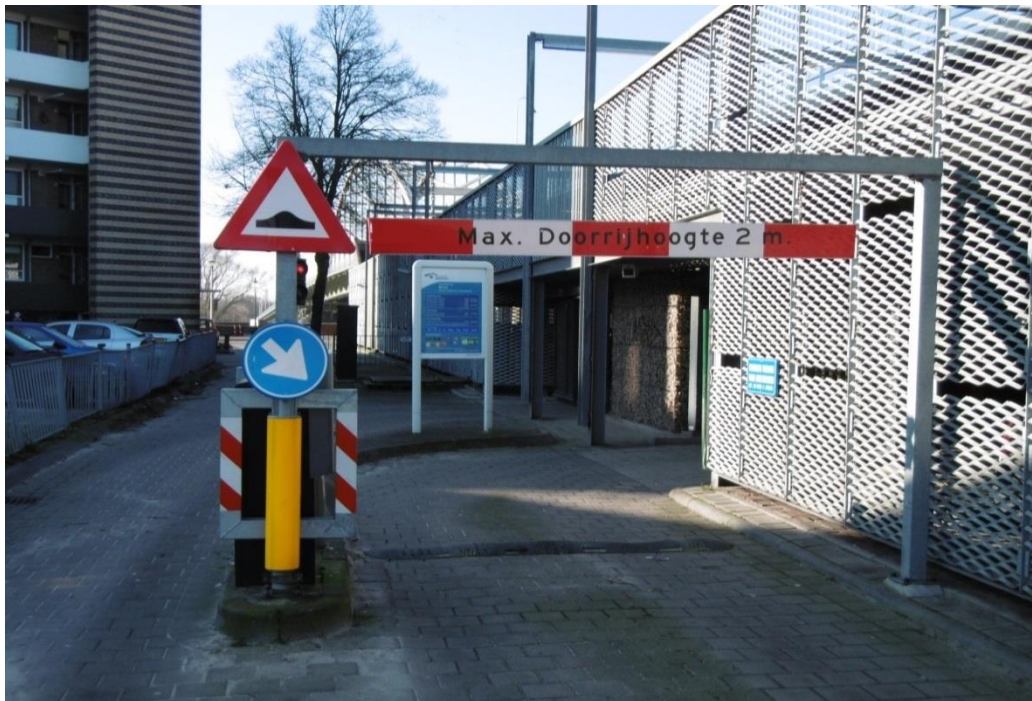
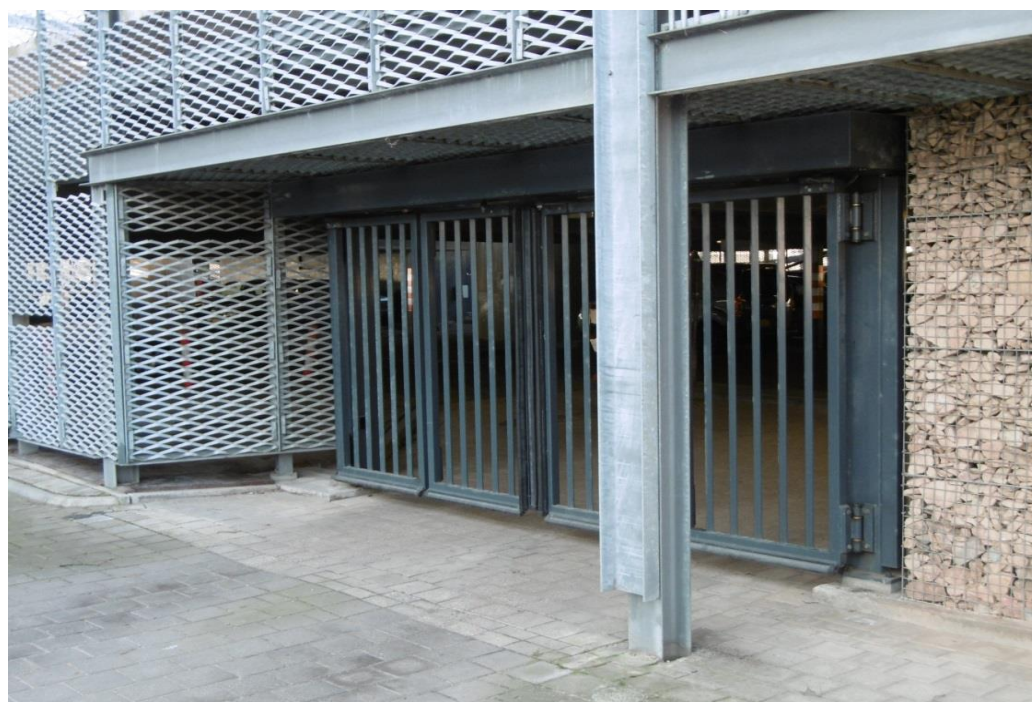
Veiligheid van passerende/voorbijkomende fietsers bij uitrit parkeergarage verbeteren.
