BEOORDELING en ADVIES RAPPORT parkeergarage BRINK BOKKINGSHANG 2 7411 GG DEVENTER

Rapportnummer 18DV018
Datum 23-5-2018; gew.: 26-6, 10-9, 6-12, 18-12--2018

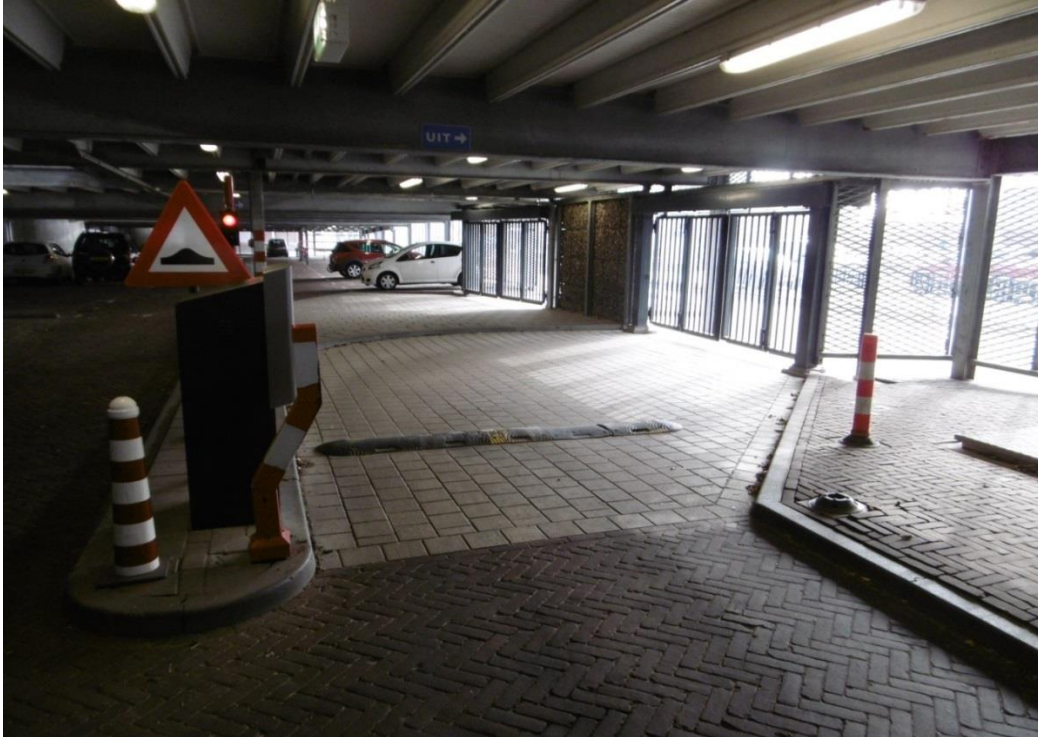
De huidige speedgate is niet snel genoeg met openen en sluiten. Te lange wachttijden. Besturing hiervoor aanpassen bij volgende grootonderhoudsbeurt. Situatie – positionering betaalautomaten aanpassen bij veranderen van de toegangsweg.

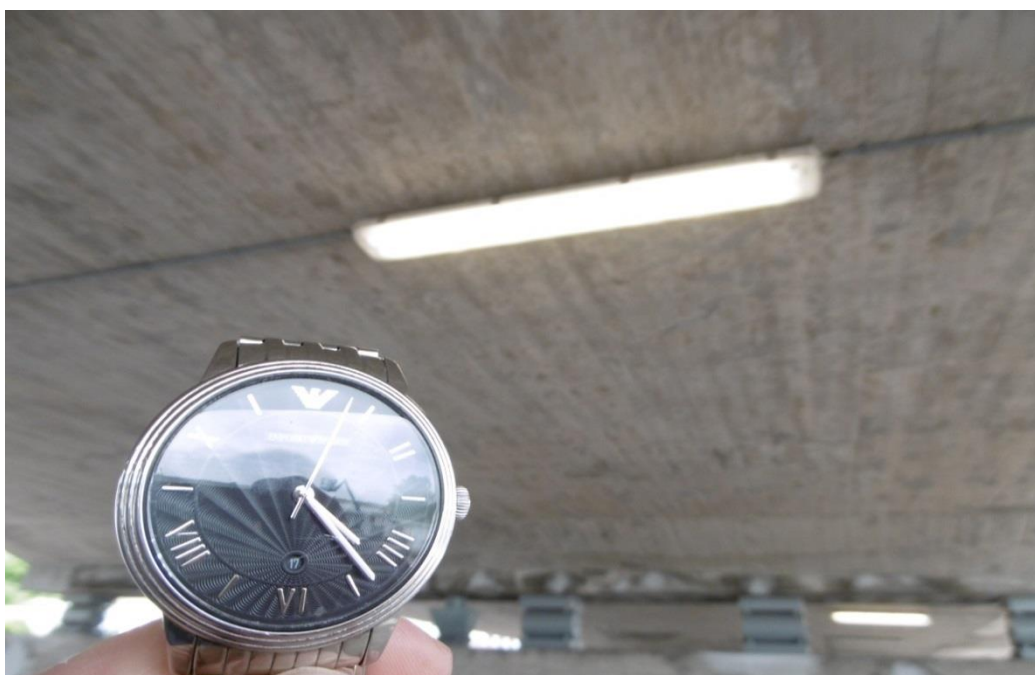
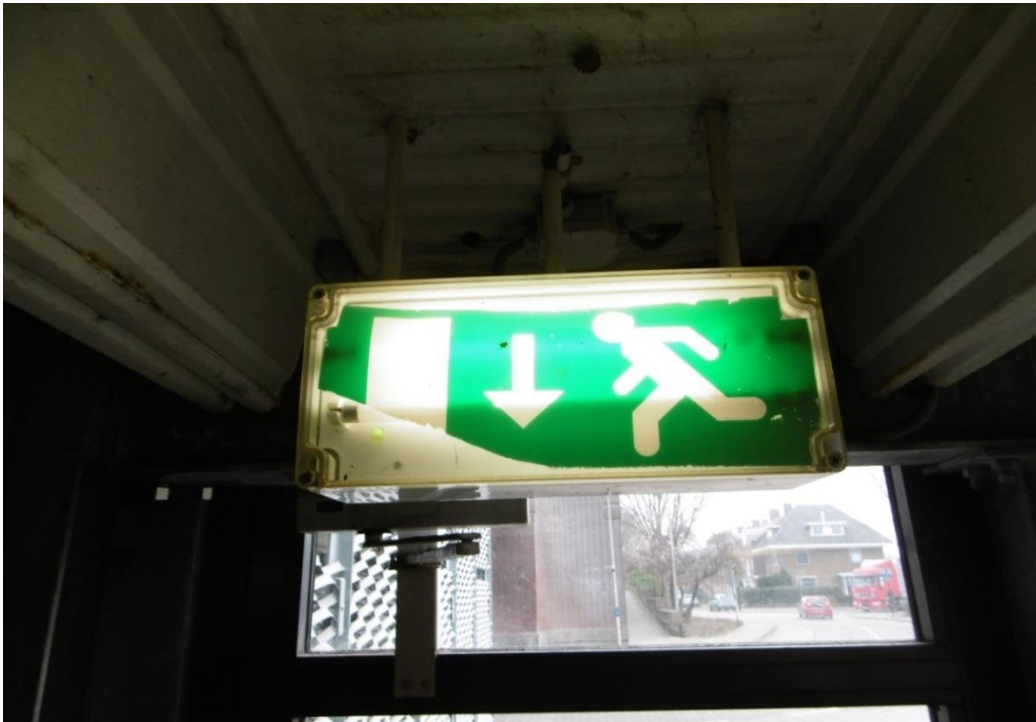
De gehele verlichting inclusief noodverlichtingsarmaturen is sterk verouderd en moet duurzaam worden vernieuwd met LED verlichting. Zie bijgevoegde rapportage van Dalen, nieuwe verlichting voorzien van nieuwe licht-donker regeling/schakeling.

De verlichting op 1^e parkeerdek brandt nu onnodig overdag (foto 17 mei 16.23u, bij zonnige weersomstandigheden). Verdere kleine aanpassingen elektrische installaties. Bestaande bedrading waar nodig aanpassen, maar niet geheel vervangen.

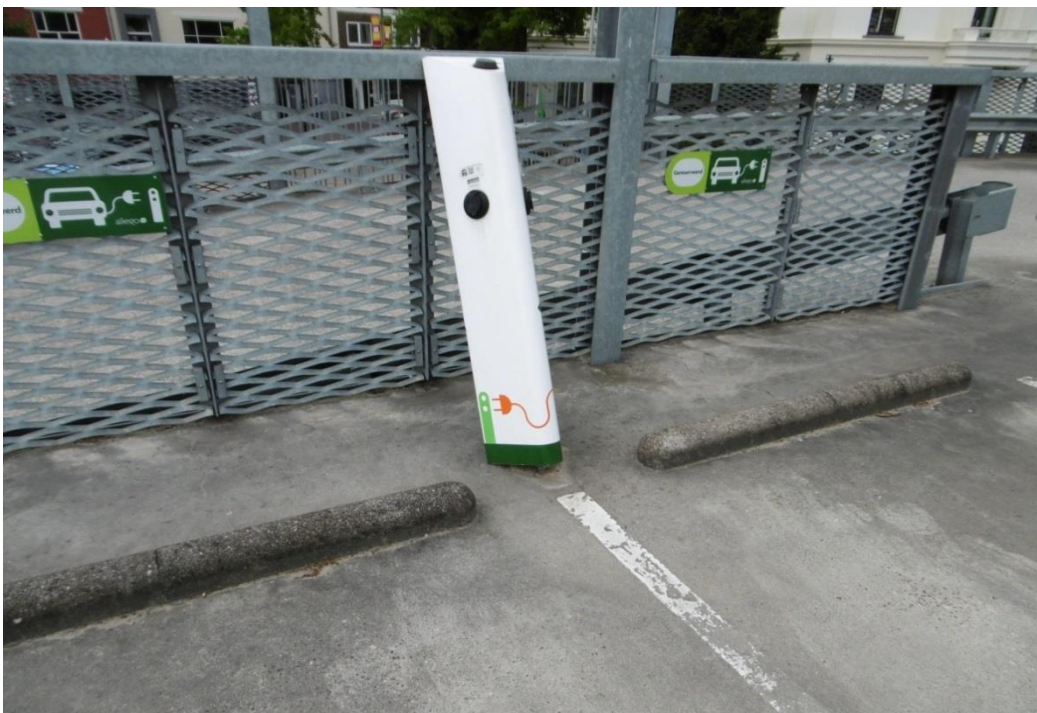
Op het 1^e parkeerdek zijn 2 laadpalen met 4 laadpunten voor elektrische auto's aanwezig. De laadpalen moeten stevig verankerd worden en voorzien worden van een aanrijdbeugel. Het aantal (Allego) laadpunten moet nu worden uitgebreid naar 4 laadpalen met elk 2 aansluitingen. De elektrische installatie en nutsaansluiting zal hierop aangepast moeten worden en geschikt maken voor de beoogde eindsituatie met 8 laadpalen. (16 laadpunten) (de schade op onderstaande foto is hersteld)

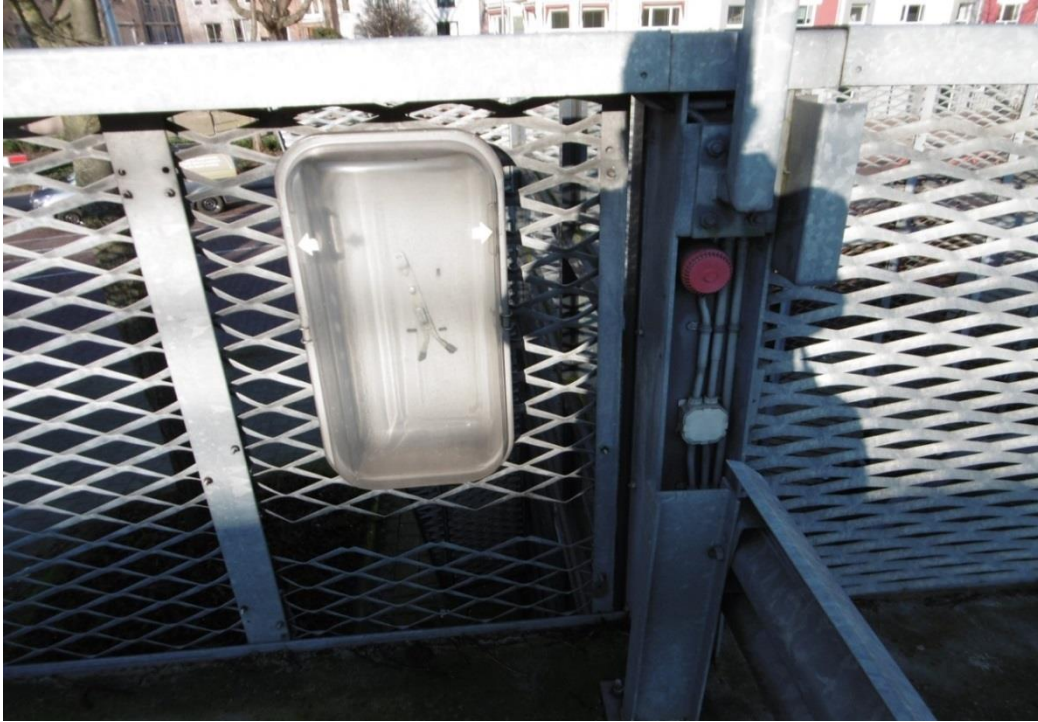
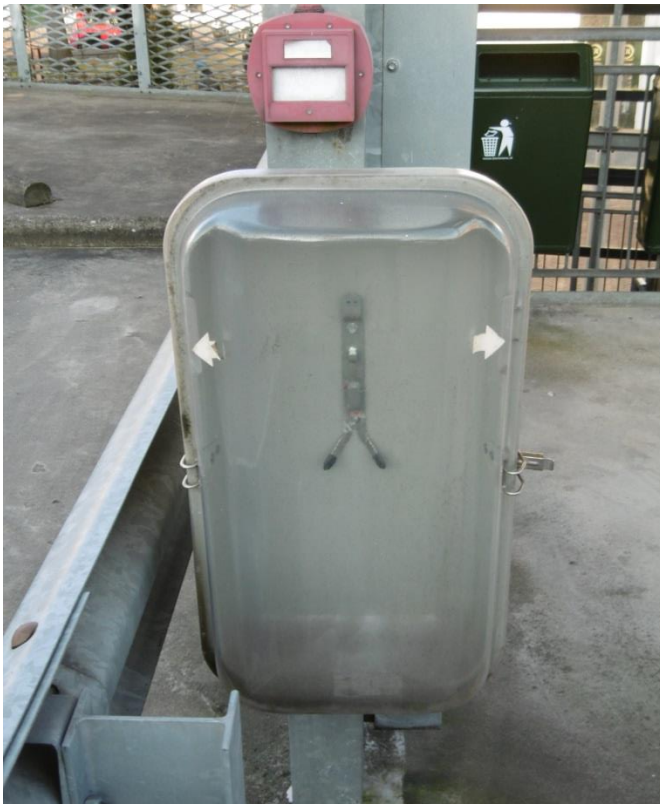
In de garage zijn droge blusleidingen aanwezig. De behuizingen voor de handbrandblussers zijn leeg. Om een snelle brandbestrijding (bij beginnende brand) mogelijk te maken en de brandveiligheid in de parkeergarage te verbeteren moeten er brandblussers geplaatst worden in nieuwe behuizingen.

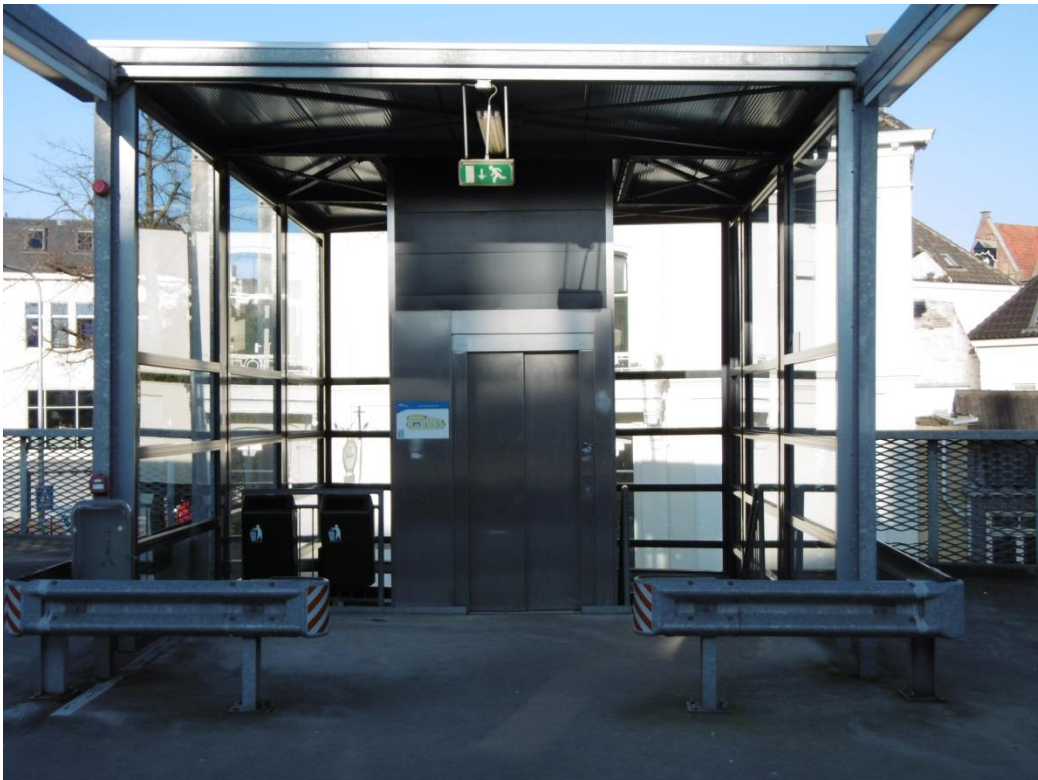
- Opmerking in goedkeuringsrapport dat de noodverlichting in de machinekamer niet werkt. Niet bekend of dit is hersteld.
- Lift wordt niet aangestuurd door brandmeldinstallatie. (rapportage van Dalen; onderhoudsrapport brandmeldinstallatie blz. 1)

Er wordt door afdeling Beheer momenteel een onderzoek uitgevoerd naar de technische staat van de huidige lift (installatie). Resultaten hiervan zijn (nog) niet bekend. Advies luidt de lift geheel te vervangen-vernieuwen.

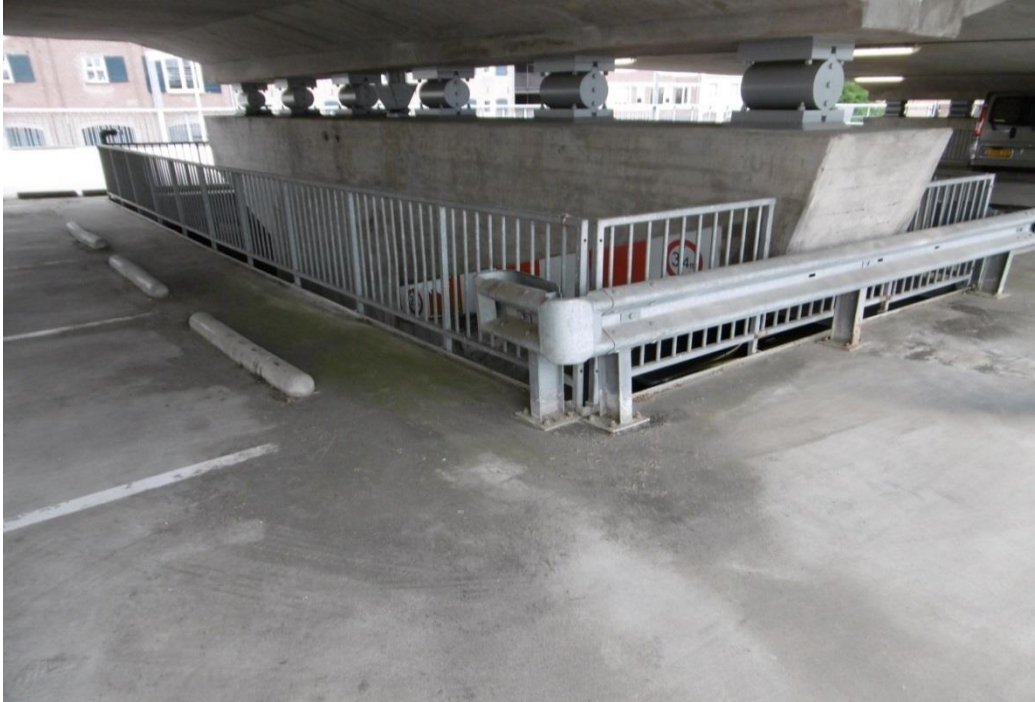
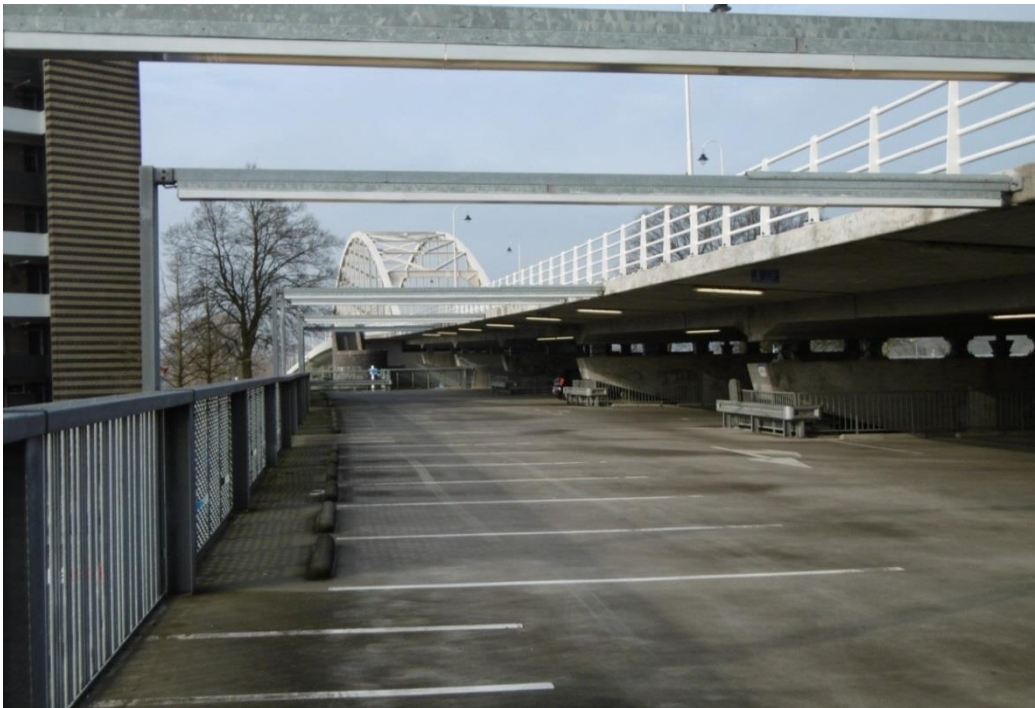
De bestaande hekwerken zonder vangrailconstructie langs de randen op de 1^e verdieping zijn in combinatie met de bestaande biggenruggen en / of verhogingen niet afdoende voor aanrijd-/ afrijd-beveiliging. Hierlangs zal een verkeersgeleider - vangrail – keerbuis geplaatst moeten worden.

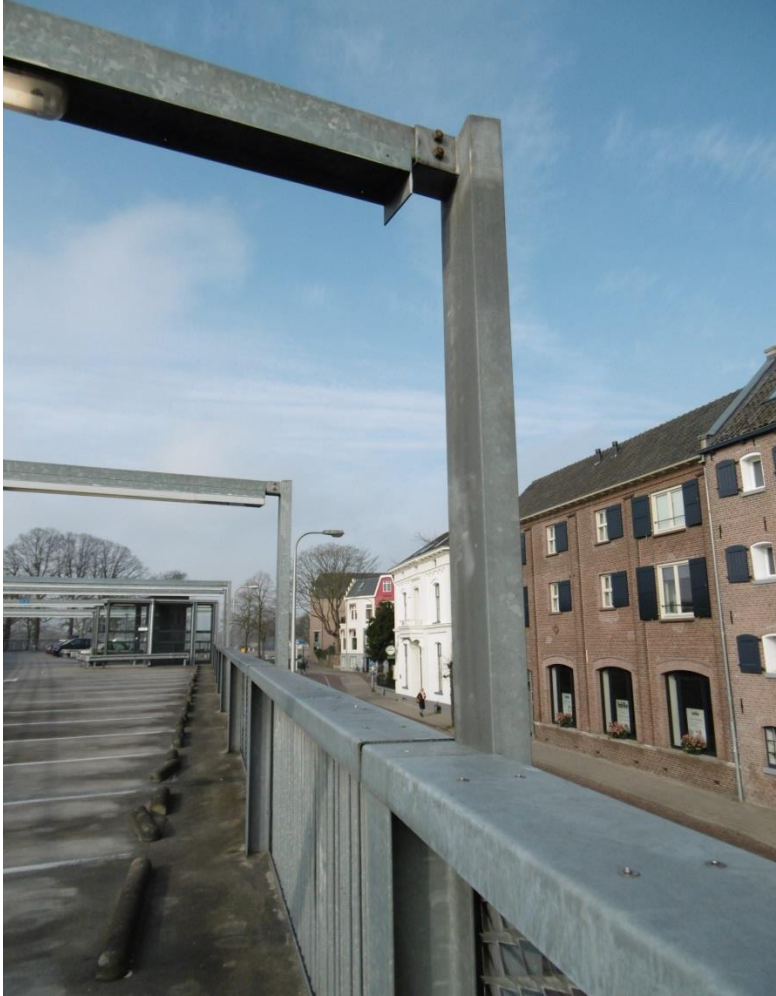
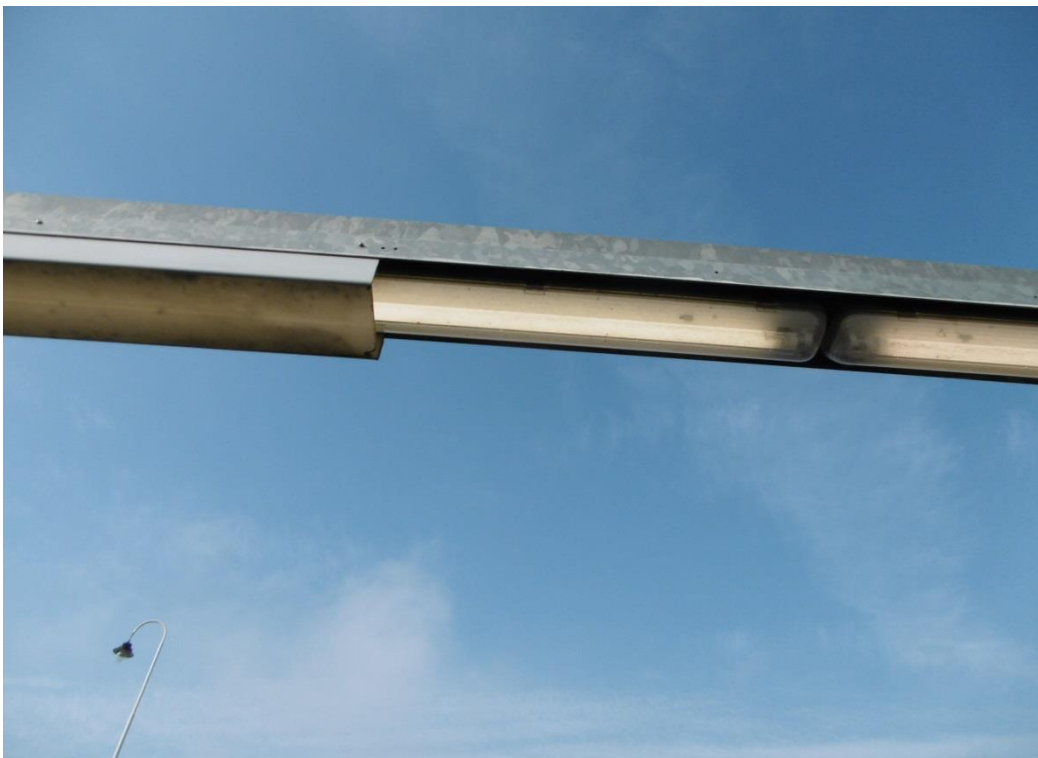
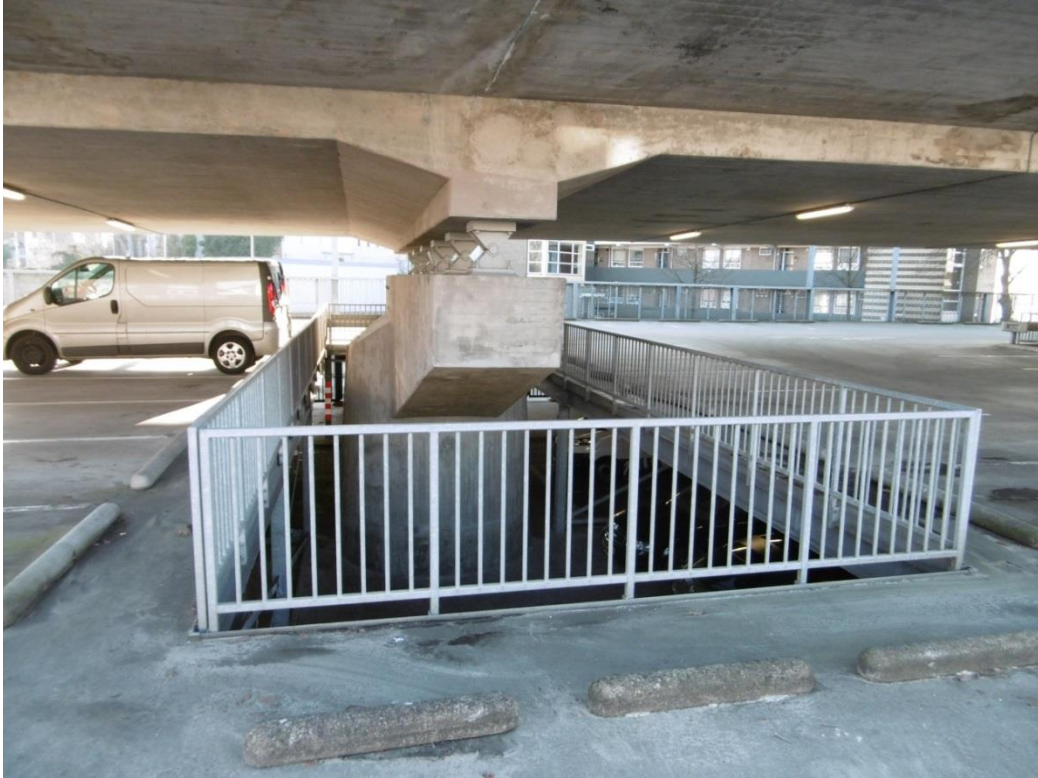
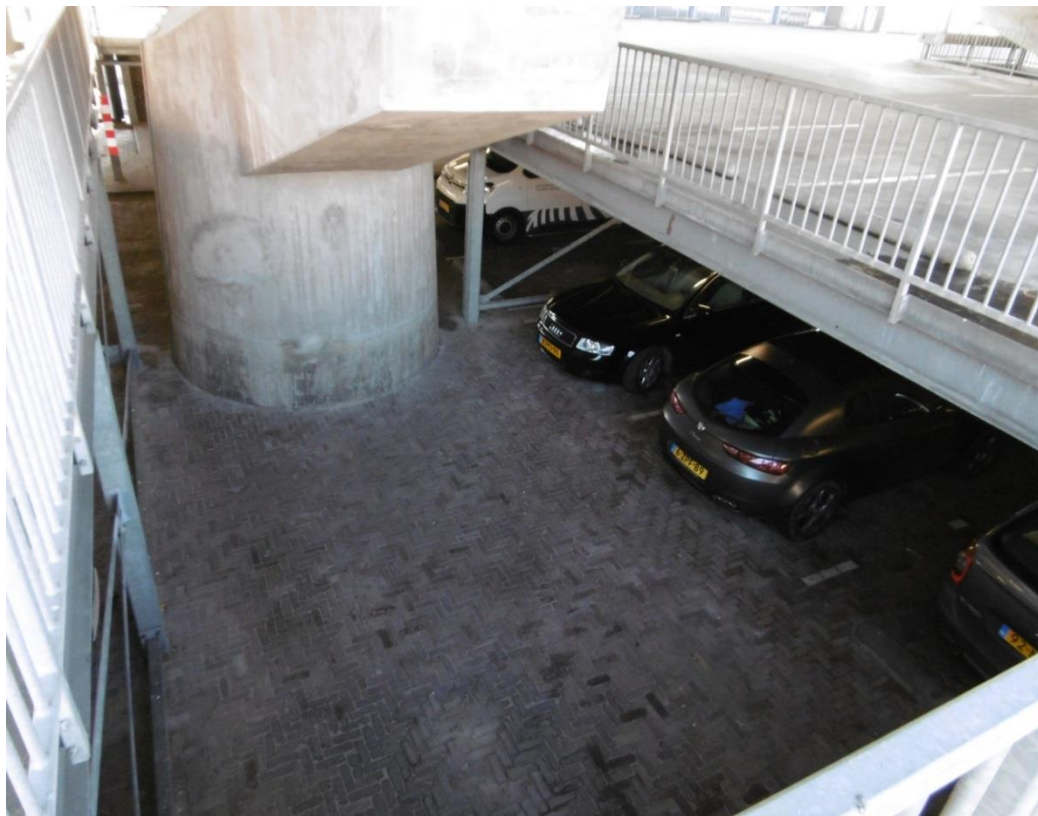
De aan de Wilhelminabrug gemonteerde portaalspantjes hebben nu een functie voor de geïntegreerde verlichting, maar vanuit constructief oogpunt mogen deze verwijderd worden.

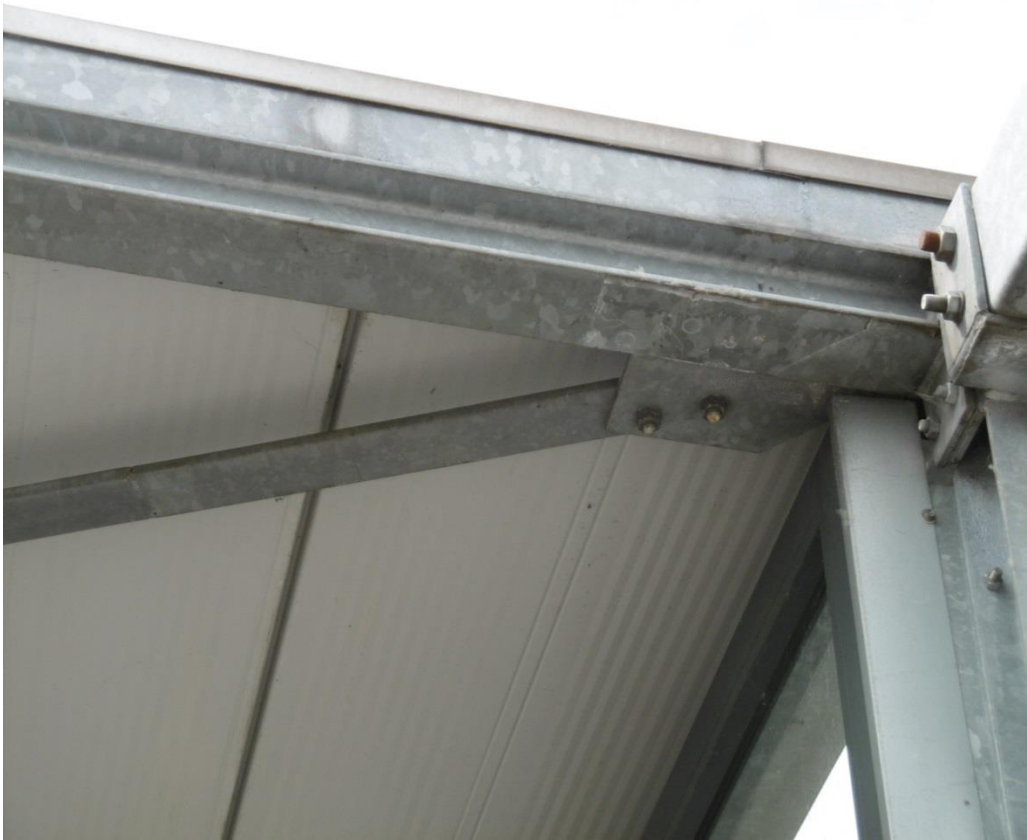
Huidige platte dakbedekking boven lift zal over een aantal jaren (ca. 5 jaar) vernieuwd moeten worden. Niet te bereiken tijdens inspectieronde.

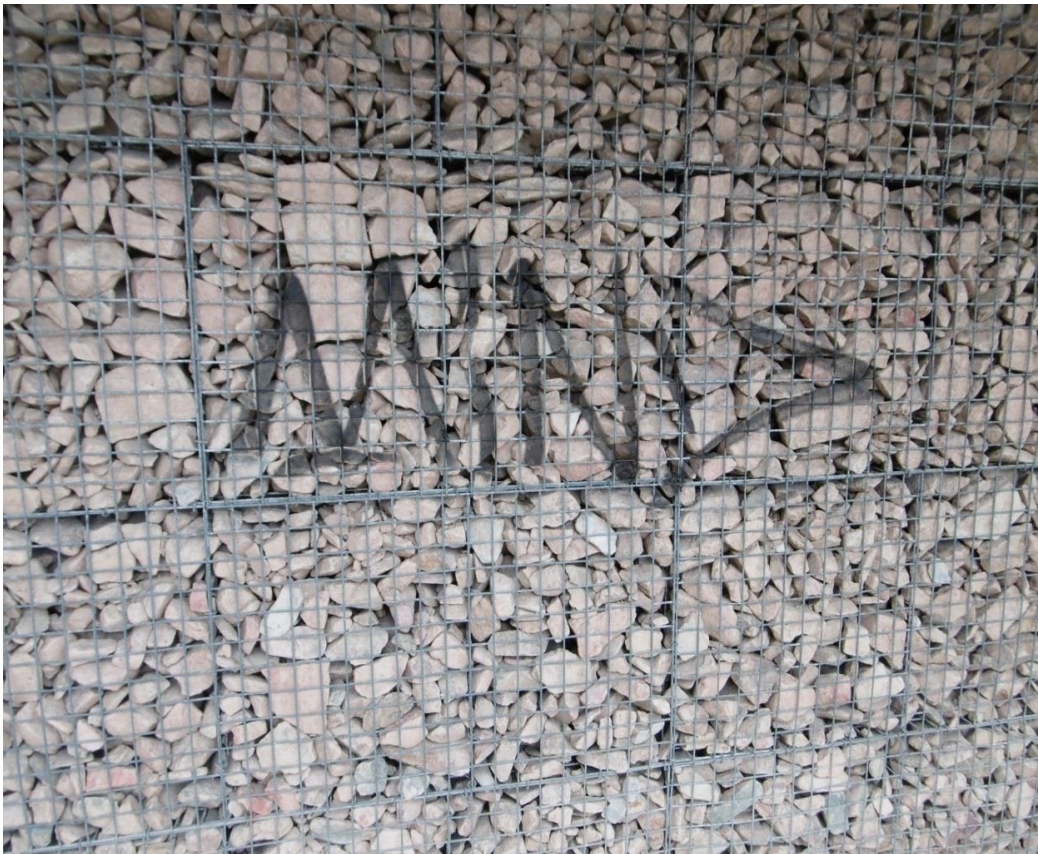
- Verwijderen graffiti op breuksteen in schanskorf en schoonspuiten schanskorven
- Reinigen verontreinigde gevels-gevelbekledingen
- Schoonspuiten trappen
- Schoonmaken (spuiten) plafond begane grond
- Alle beglazingen wassen
- Schilderwerk alleen bestaand schilderwerk (slagbomen, binnenkozijnen, -deuren, afzetmarkeringen, etc.) Plafond begane grond: alleen plaatselijk herstel – bijwerken roestplekken)

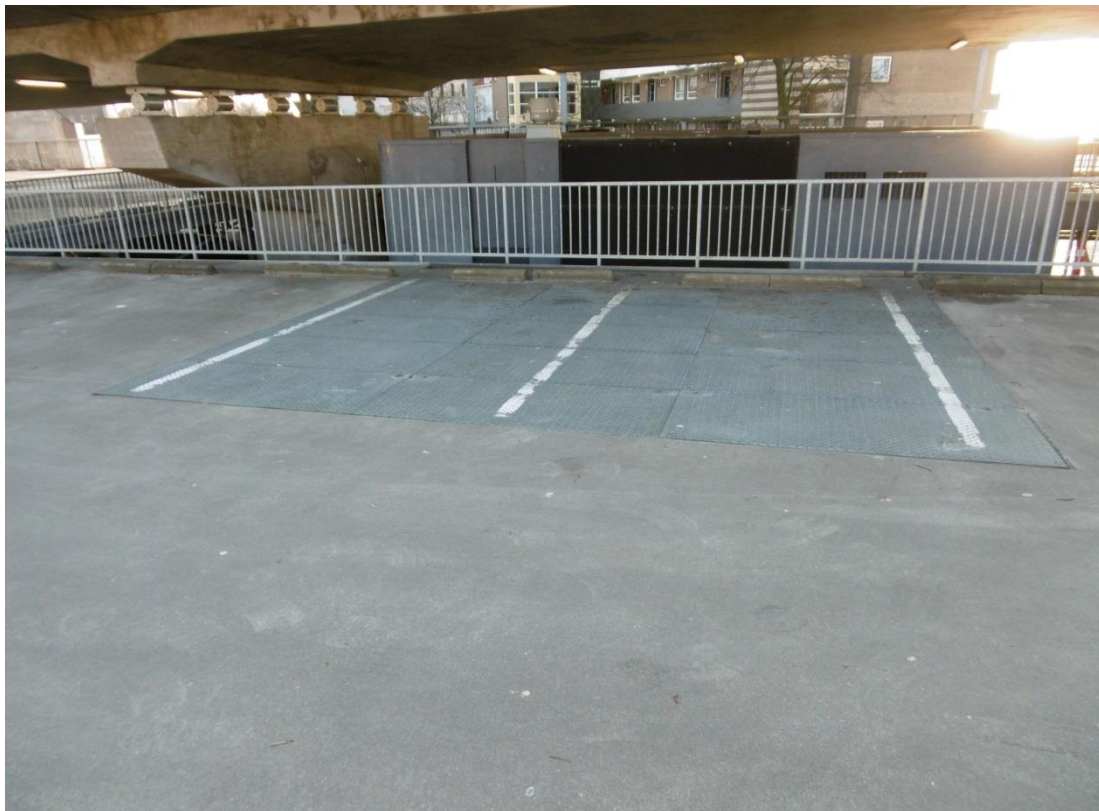
Vergroten sparing in betondek en aanpassen staalconstructie ten behoeve van toekomstige vervanging gemaal, zodat er bouwkuip gemaakt kan worden met voldoende werkruimte rondom te vervangen gemaal en vijzelschacht. (zie bijgevoegde schetsen) Huidige demontabele stalen dek ca. 27m², daarnaast nog ca. 85m² bestaand betondek te verwijderen.

Tijdelijke ondersteuning en afzettingen, doorzagen + slopen bestaande betondek en afvoeren. Aanpassen fundatie, aanpassen stalen kolommen en stalen hoofddragliggers onder parkeerdek.

Aanbrengen nieuw (demontabel) dek rondom bestaande demontabele stalen dek.
