**BOOM EFFECT ANALYSE
HERINRICHTING TENNISVELD
DIEPENVEEN**

PLEGT- VOS VASTGOED B.V.

BTL Bomendienst

Datum : 2 juli 2015
Kenmerk : 15.0052C/JWK

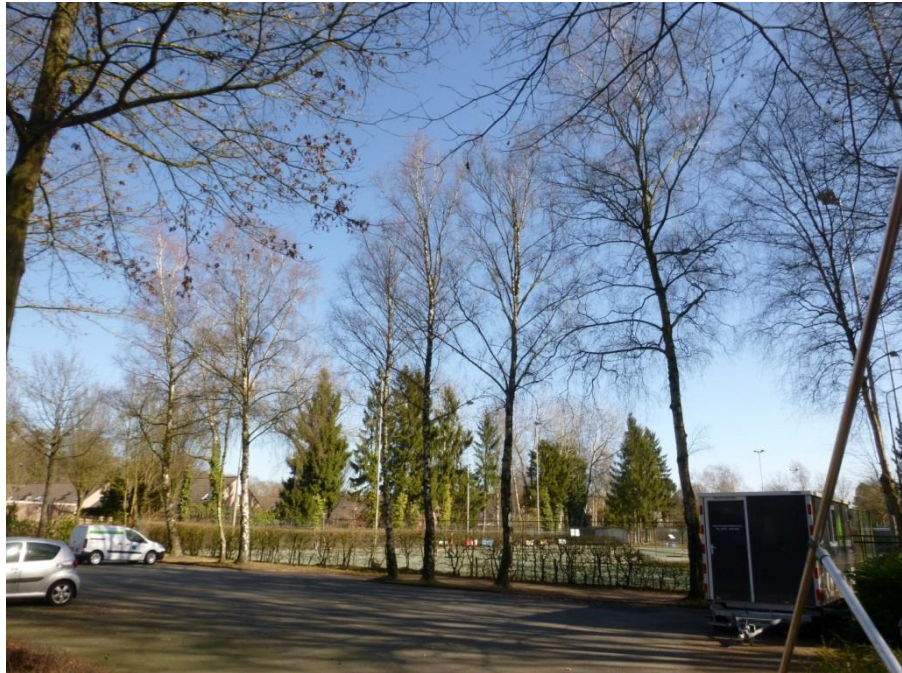
**Afbeelding 2.
Parkeerplaats
westzijde met
berken**

Langs de parkeerplaats aan de westzijde van het gebied bevindt zich een rij berken. In 2009 zijn deze bomen als behoudenswaardig aangegeven. Sinds 2009 is daar geen verandering ingekomen: de berken zijn nog steeds in een goede conditie.

De berken komen volgens het inrichtingsplan op de erfgrens te staan en vormen daardoor een belemmering voor de huidige plannen. Bovendien vormen de bomen een ongewenste afscheiding binnen de visie van een doorlopende groene zone. Daarom wil Plegt-Vos deze berken graag kappen.

Op dit moment is er vanuit boomtechnisch oogpunt geen reden om de berken te kappen. In vergelijking met eik en beuk, is de berk echter een minder duurzame boomsoort en kan deze slecht herstellen van eventuele wortelschade. Kap van de berken betekent daardoor geen groot verlies aan waarde. Om de visuele impact van kap te beperken is het aan te bevelen om zoveel mogelijk te compenseren door nieuwe aanplant.

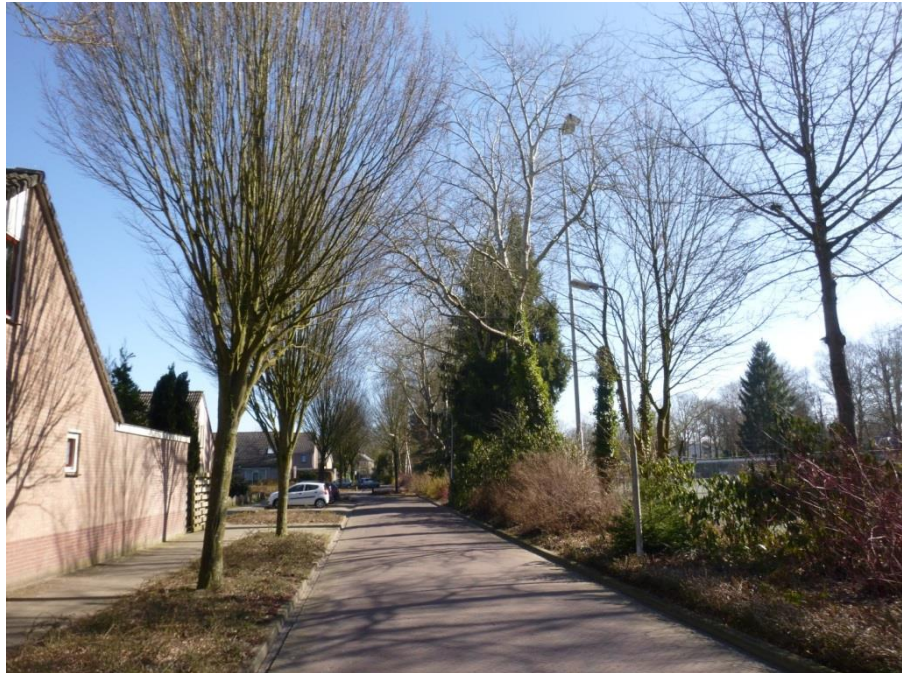
**Afbeelding 3.
Burg.Crommelinlaan
met rechts de
gemengde
groenstrook**

Aan de Burgemeester Crommelinlaan, aan de noordzijde van het projectgebied, bevindt zich een groenstrook met daarin een rij bomen bestaande uit diverse soorten. Een groot deel van deze bomen zijn in de rapportage van 2009 als niet-behoudenswaardig aangegeven. Het betreft hier niet-gebiedseigen sparren en grauwe abelen waarvan bekend is dat ze een veiligheidsrisico kunnen vormen door spontane takbreuk. Verder bevinden zich nog enkele andere bomen zoals berken en een enkele eik in de groenstrook.

In het herinrichtingsplan worden aan de rand van deze groenstrook parkeervakken gemaakt. Een groot deel van de aanwezige bomen dient daarvoor gekapt te worden.

Door behoud van de huidige parkeerplaatsing aan de westzijde, zou de noodzaak van kap minder worden waardoor een deel van de bomen behouden zou kunnen blijven. Het grootste deel van de bomen is echter als niet-behoudenswaardig aangegeven. Wanneer besloten wordt om toch te kappen en de groenstrook opnieuw in te richten, dan zijn er verschillende alternatieven mogelijk. Een eerste mogelijke alternatief is om te kiezen voor eenheid. Op dit moment staan er in de Burg. Crommelinlaan al haagbeuken aan de noordzijde. Door ook aan de zuidzijde haagbeuken te planten wordt een sterker laan-idee gecreëerd. Deze optie past bovendien goed in de omgeving, verderop in de wijk zijn namelijk ook haagbeuken geplant. Een mogelijk nadeel van deze optie is dat er door deze sterkere eenvormigheid ook een groter risico voor eventuele ziekten en aantastingen gecreëerd wordt.

Daarom is een ander alternatief is om te kiezen voor diversiteit. Door voor verschillende andere boomsoorten te kiezen wordt een diverse aanplant gecreëerd welke minder gevoelig zal zijn voor aantastingen.

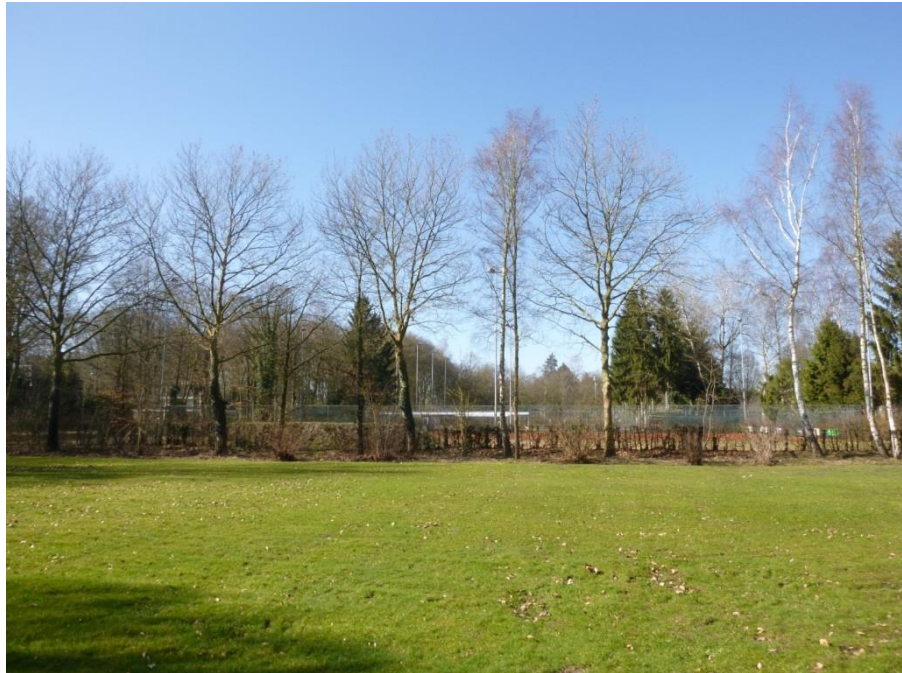
Afbeelding 4.
Bomenrij met
platanen aan de
oostzijde van het
projectgebied

Aan het trapveld aan de oostzijde van het projectgebied bevindt zich een bomenrij bestaande uit platanen, berken en enkele eiken. Al deze bomen zijn in 2009 als behoudenswaardig aangegeven en verkeren nu nog steeds in een goede conditie. De platanen hebben een goede kwaliteit.

In de huidige plannen is er gekozen voor een inrichting waarbij het gras en het lage groen als groene vingers een verbinding vormt tussen het plangebied en haar omgeving. De bomen zijn nog niet volgroeid en kunnen dus in de toekomst nog groter worden waardoor de bebouwing in het gedrang komt. Zeker 3 tot 5 van de bomen passen niet in deze stedenbouwkundige visie. Belangrijk in het inrichtingsplan is de nadruk te leggen op de west-oost richting van de bomenstructuur en het groen in het plangebied. De platanen staan nu haaks op deze as en dienen binnen de visie dus gekapt te worden.

De platanen verkeren in een goede conditie en vanuit boomtechnisch oogpunt is er geen reden om deze bomen te kappen . Platanen vormen een aanvulling op het aanwezige bomenbestand waardoor eenvormigheid wordt tegen gegaan. Wij adviseren herplanting op

een nader te bepalen plaats in het plangebied waardoor de gewenste stedenbouwkundige structuur versterkt kan worden.

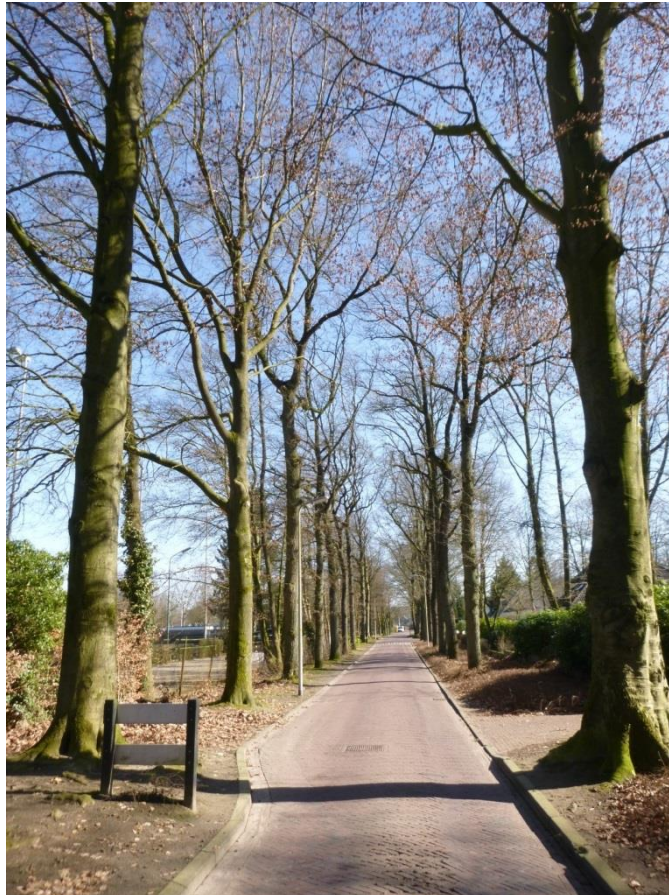
Afbeelding 5. Van Doetinchemlaan met beeldbepalende bomen

Aan de Van Doetinchemlaan staan eiken en beuken. In 2009 zijn deze bomen als behoudenswaardig aangemerkt. Bovendien vormt deze laan een belangrijk element in de visie voor de nieuwbouw.

Er is een inrit gepland door de laan, deze wordt besproken in H2.5. Verder staat er een els van ca. 15-20m hoog welke dicht bij de nieuwe bebouwing komt. Daarnaast staan er nog twee eiken die ook dicht bij de geplande bebouwing komen te staan.

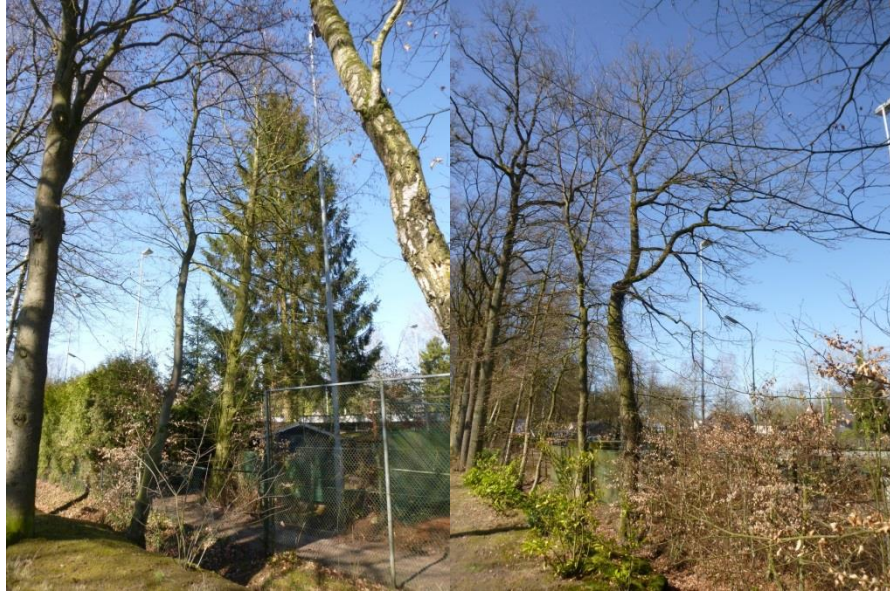
**Afbeelding 6A
(links).
Beschaduwde els**

**Afbeelding 6B
(rechts). Eik met
slechte boomvorm**

De bovengenoemde els staat in de schaduw van de beuken en zal daardoor in de toekomst weggeconcurrereerd worden. De twee eiken staan net iets buiten de laanstructuur en voegen daardoor weinig toe aan de laan. Bovendien heeft een van de twee eiken een slechte boomvorm. Het advies is om deze drie bomen te kappen.

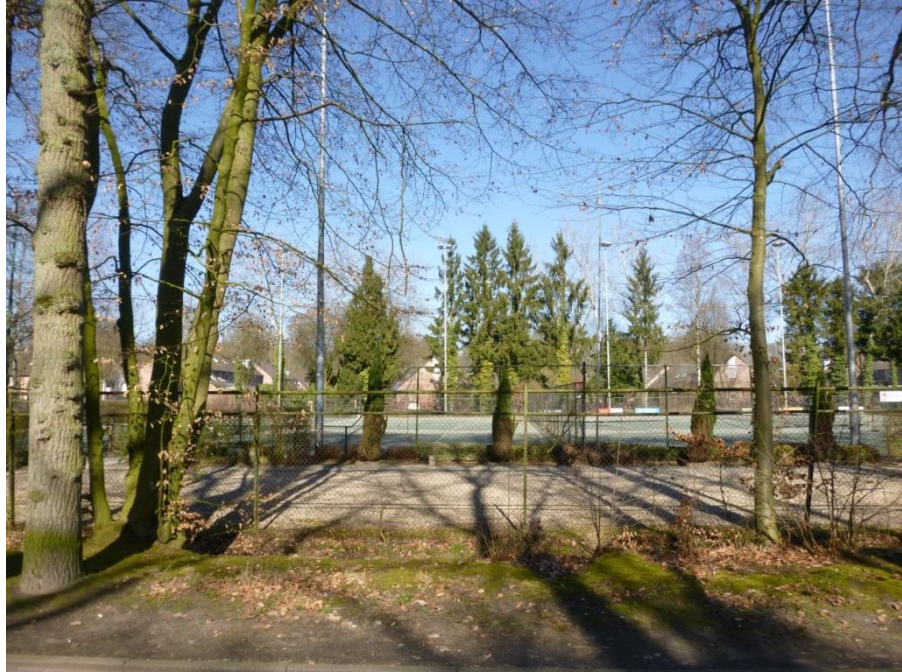
De inrit aan de westzijde wordt in zuidelijke richting aangesloten op de Van Doetinchemlaan. Deze inrit is door de beplanting heen gepland. Hierdoor zal naar verwachting onacceptabele wortelschade ontstaan en wordt daarmee de belangrijke dragende structuur voor het gebied en het laanbeeld aangetast. De inrit aan de oostzijde wordt in het plan aangesloten naar de Burg. Crommelinlaan naar de noordkant.

Afbeelding 7. Locatie westelijke parkeerplaats met op de voorgrond locatie geplande inrit; op de achtergrond de voorgestelde alternatieve locatie

Het advies is om het huidige plan te spiegelen zodat beide ontsluitingen de andere kant op gaan. Door de westelijke parkeerplaats naar de noordzijde te ontsluiten hoeft de

waardevolle laanstructuur aan de Van Doetinchemlaan niet te worden aangetast. Door het verleggen naar de noordzijde hoeven bovendien geen behoudenswaardige bomen gekapt te worden en is de netto invloed op de bomen dus minder.

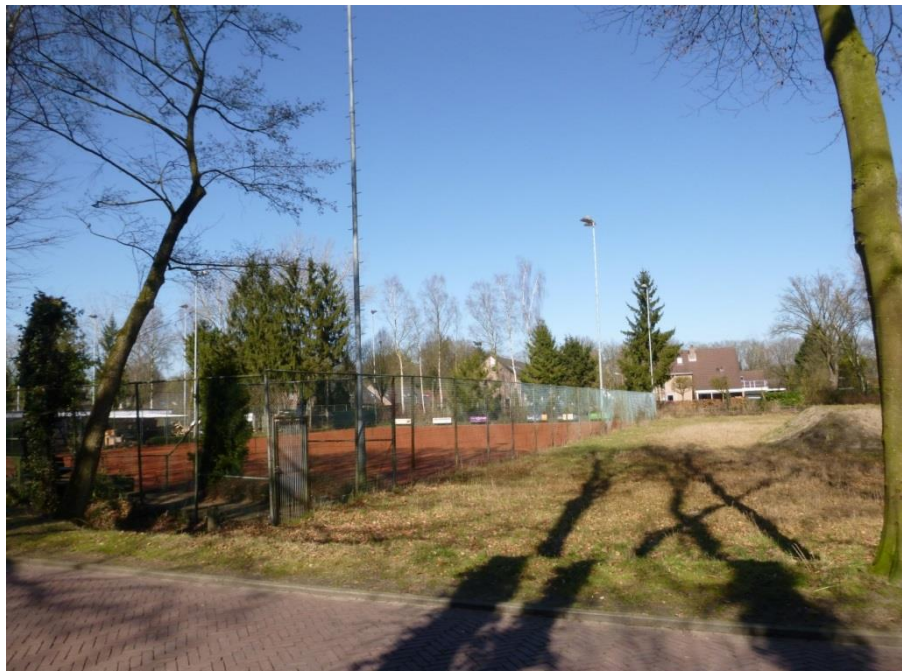
Afbeelding 8. Locatie alternatieve inrit oostelijke parkeerplaats met links de slecht gevormde els

De oostelijke inrit wordt door de spiegeling van het ontwerp wel op de Van Doetinchemlaan aangesloten. Maar door deze met een slinger enkele meters in oostelijke richting te verleggen, is het mogelijk om de inrit door een bestaand gat in de bomenrij heen te leggen. Op die plaats staat een els met een slechte vorm. Eventueel kan deze els gekapt worden, zodat de inrit enkele meters verplaatst kan worden.

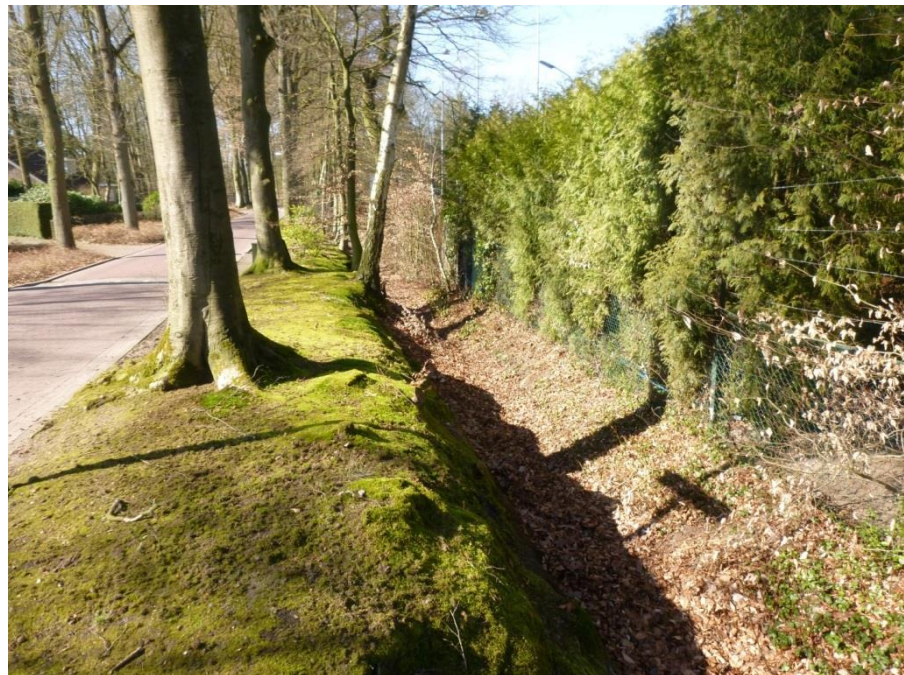
Afbeelding 9. De greppel langs de Van Doetinchemlaan

Langs de volledige lengte van de Van Doetinchemlaan loopt een greppel. De inrit dient hier overheen gelegd te worden. Omdat bomen vanwege de ophoping van organisch materiaal en verzameling / afvoer van hemelwater in veel gevallen de beworteling naar greppels laten groeien, is het belangrijk om deze greppels zoveel mogelijk intact te laten. Het advies is om een duiker te plaatsen. Mochten deze greppels alsnog gedempt dienen te worden dan is het noodzakelijk apart onderzoek naar de gevolgen voor deze bomen te laten verrichten
