**Rapportage asbestinventarisatie
conform certificatieschema asbestinventarisatie en asbestverwijdering**

Projectnummer: 22067791

**De schuur (inclusief uitpandige mestkelder)
aan de Spielegeweg 26a te Enschede**

Versie : 1
Datum onderzoek : 5 december 2022
Datum rapportage : 7 december 2022
Rapportage geldig tot : 7 december 2025
LAVS activeringscode : 21c58f22-109a-4ec4-aa5c-eed29f8b5498

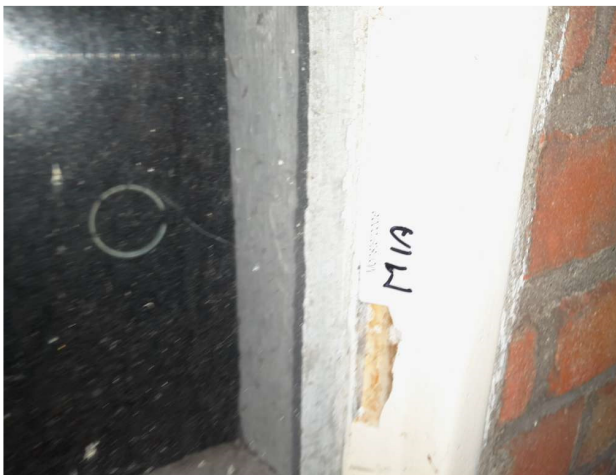
Monsternamepunt bron 1

De stopverf in de 7 ramen van de schuur is asbestvrij (toepassing 1).

Toepassing 1: Stopverf ramen schuur

Locatie	schuur	Verdieping	begane grond
Monstercode	M1a en M1b	Soort materiaal	stopverf
Asbesthoudend	nee	Asbestsoort	n.a
Analysecertificaat	1455276	Percentage	<0,1%
Hechtgebondenheid	n.v.t.	Beschadiging	licht
Graad van verwerking	licht	Omgevingskenmerken	
Hoeveelheid	7 stuks	Bevestiging	verwerkt
Bereikbaarheid	goed	Risicoklasse	n.v.t.

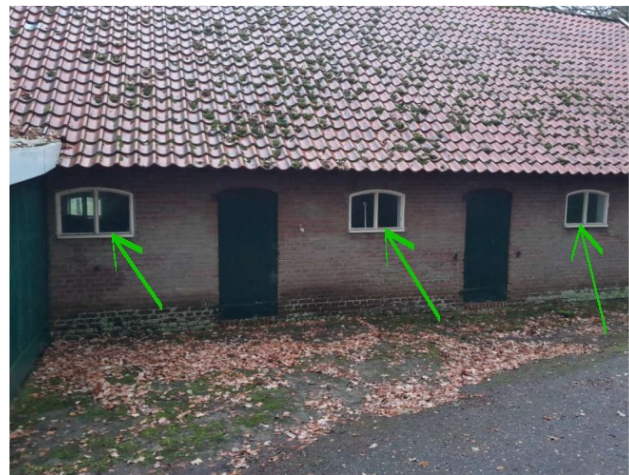
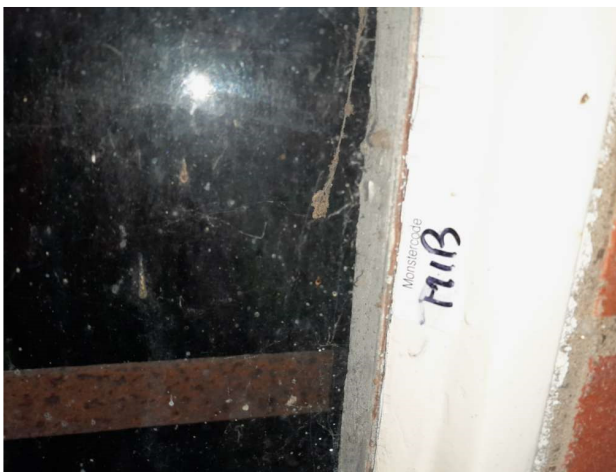
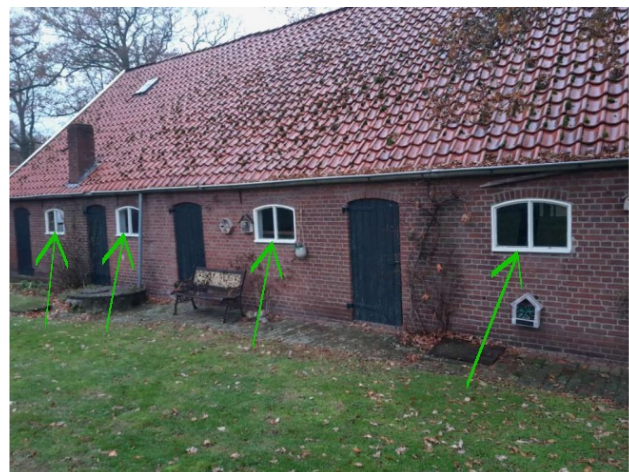
Bron 1

In 7 ramen van de schuur is asbestverdachte stopverf aangetroffen (toepassing 1). De overige kozijnen van de schuur zijn van na 1994 (niet asbestverdacht).

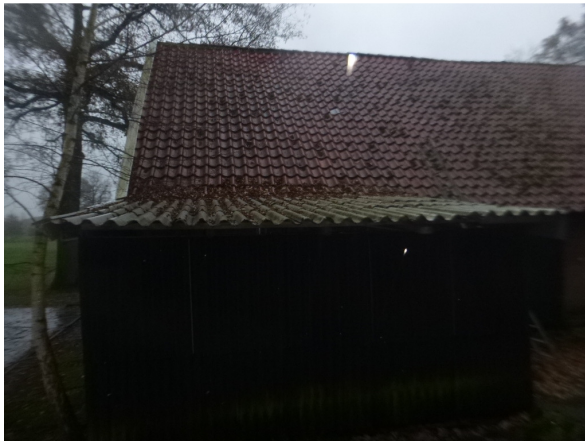
Er zijn onduline platen (niet asbestverdacht) aan de aanbouw aangetroffen.

Aanbouw schuur

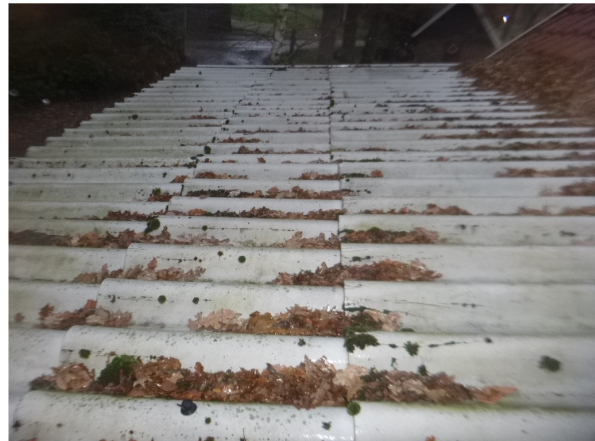
Op het dak van de aanbouw zijn asbestvrije NT-golfplaten aangetroffen (NT-stempel aanwezig).

Asbestvrije NT-golfplaten op dak aanbouw

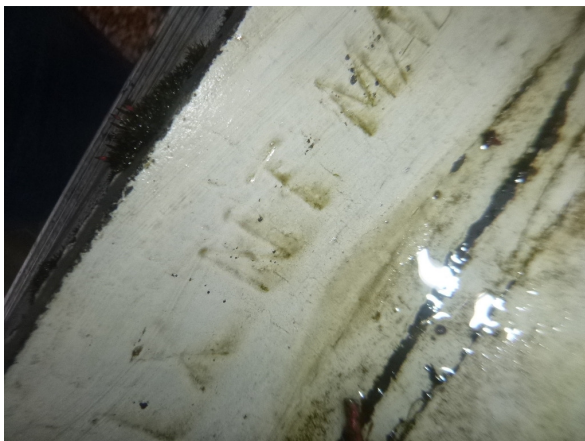
NT-logo aanwezig

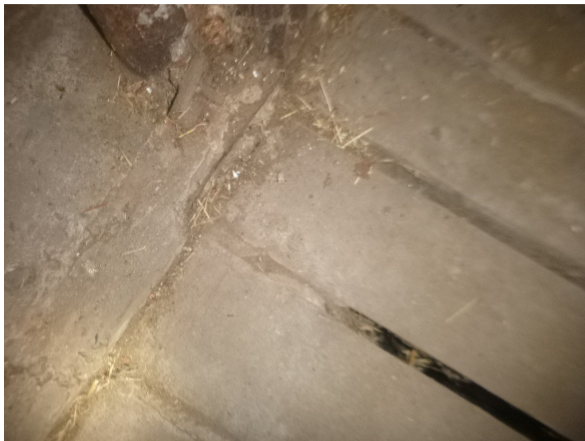
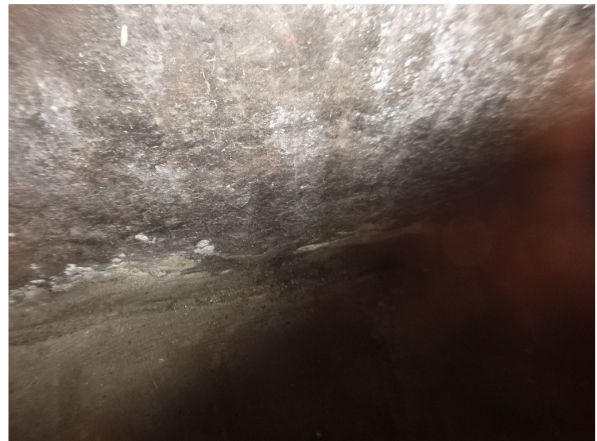
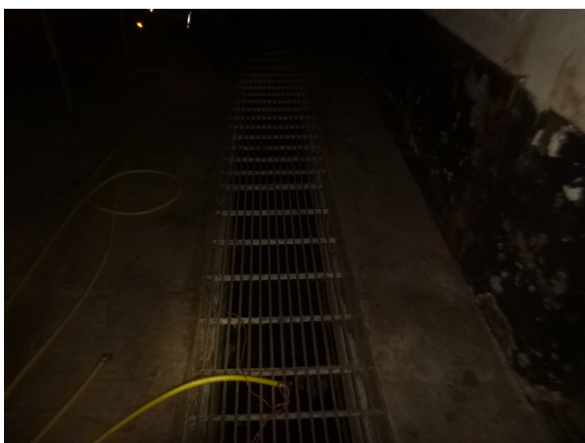
De mestkelders in de schuur waren afgesloten en gevuld met water of mest. Desbetreffende mestkelders zijn visueel rondom de roosters geïnspecteerd. Er is geen vermoeden van verborgen asbest bij de mestkelders.

Inspectie mestkelder via rooster

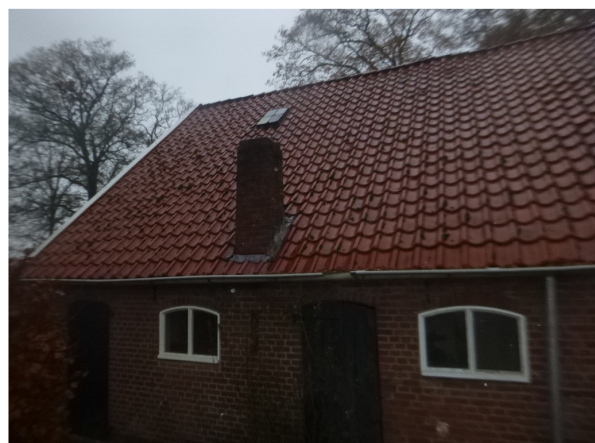
In de schoorsteen van de schuur is een gresbuis aangetroffen.

Inspectie schoorsteen

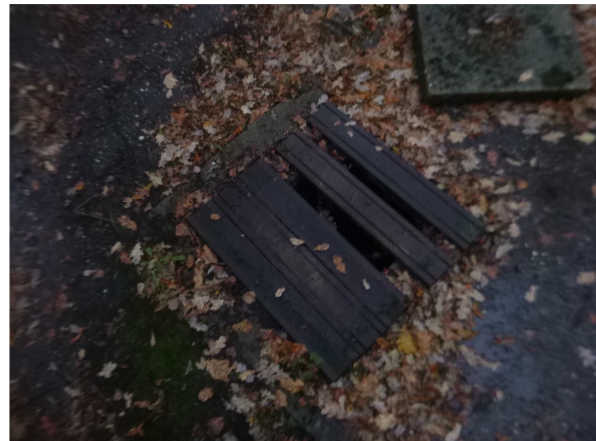
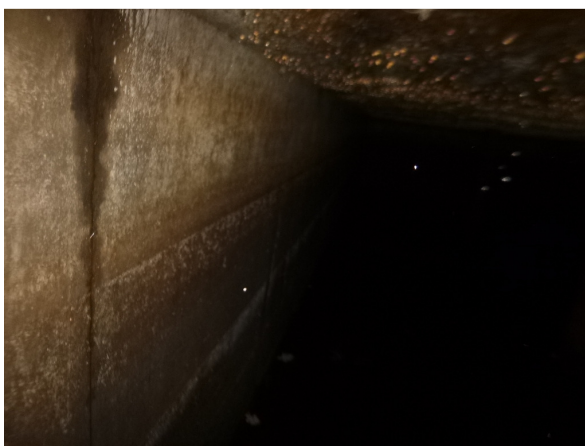
De uitpandige mestkelder is visueel via het pompgat geïnspecteerd. Deze mestkelder bestaat uit beton, er is geen vermoeden van verborgen asbest bij deze mestkelder.

Inspectie uitpandige mestkelder via pompgat
