Bouwkundige inventarisatie van schuur aan de Hoge Boekelerweg 399 Enschede

Datum : 12 maart 2023

Kader : advies beoordeling algehele staat karakteristieke schuur op het erf

Hoge Boekelerweg 399, Enschede

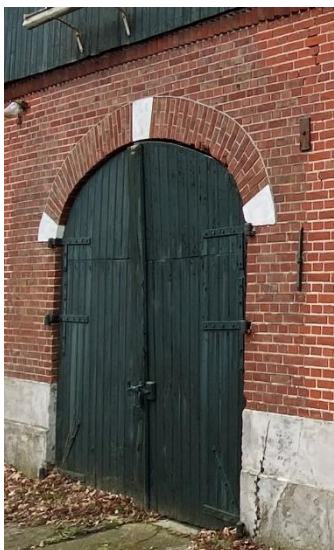
De niendeur die is overgebleven van de oorspronkelijke boerderij.

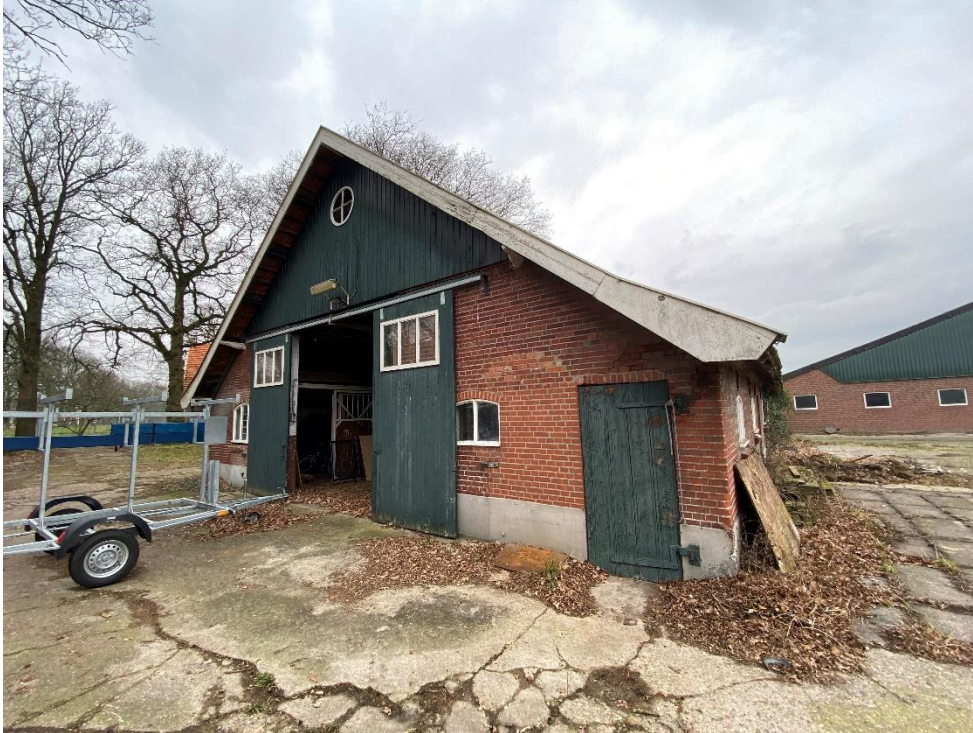
De gevel aan de straatzijde heeft ook nog een klein stukje oorspronkelijk metselwerk.

In de gevel aan de zijde van de straat zijn dubbele schuifdeuren aangebracht onder een houten topgevel met een rond venster. Ook hier zijn nog fragmenten met ouder metselwerk zichtbaar. Met een beetje fantasie zou je zelfs een vlek metselwerk kunnen onderscheiden waar een kozijn met een getoogde bovendorpel gezeten zou kunnen hebben.

De schuur bevat enkele sporen van de oude boerderij in het gevelmetselwerk. Dit is het enige tastbare dat van de boerderij is overgebleven. Behoud van al het metselwerk van het casco heeft de voorkeur, zeker omdat het metselwerk bouwkundig nog in een redelijk goede staat verkeerd. Bovendien zijn de bouwsporen nog goed afleesbaar. Gebruik de bestaande openingen om daglicht binnen te halen, of maak dichtgezette openingen weer open.

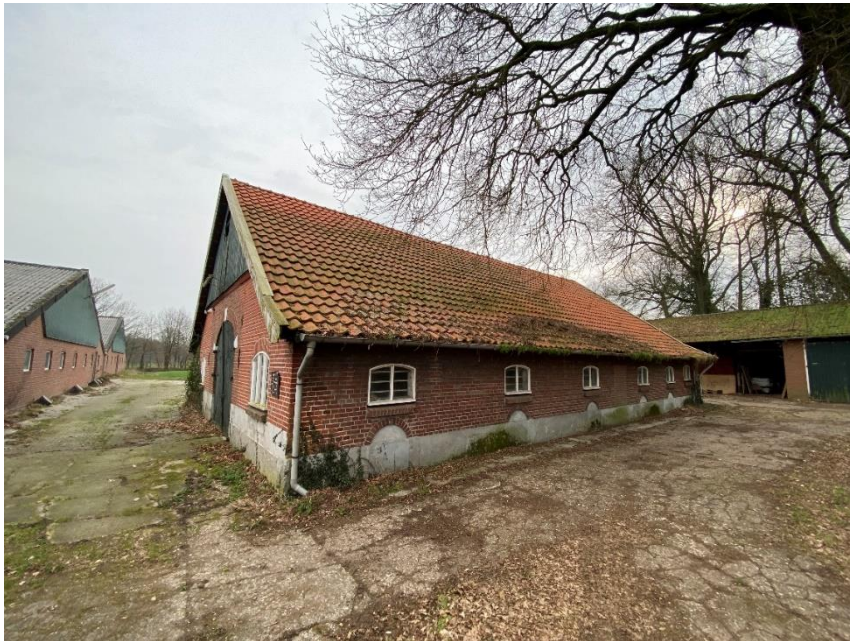
De beide zijgevels hebben een indeling met betonnen ramen. De zijgevel aan de kant van de boerderij heeft opvallende lage openingen gehad onder een gemetselde boog. Deze zijn nu dichtgemetseld, maar nog goed te herkennen. Wat voor functie ze hebben gehad is niet geheel duidelijk. Het lijkt per hok een soort uitloop geweest te zijn voor kleiner vee of een mogelijkheid om per hok uit te mesten.

De zijgevel aan de kant van de boerderij met de opvallende halfroond getoogde openingen onder de betonramen die later zijn dicht gezet.

De betonnen ramen zijn veelvuldig toegepast rond de jaren 60. Behoud is wenselijk. Probeer de nieuwe schil aan de binnenzijde goed te isoleren en neem nieuwe kozijnen in deze schil op, zodat de bestaande betonramen ongewijzigd kunnen blijven zitten.

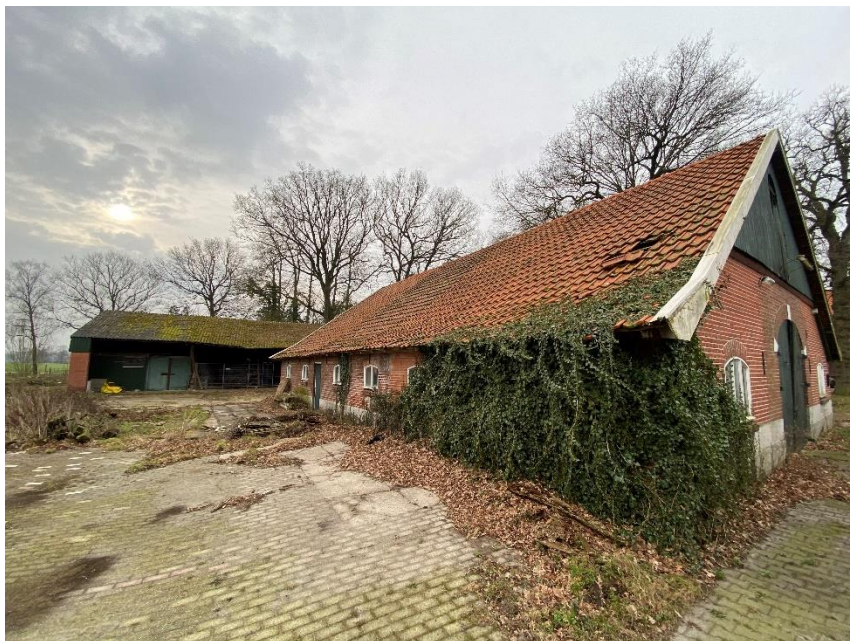
De andere langsgevel is deels aan het zicht onttrokken door begroeiing. Ook deze gevel is voorzien van dezelfde betonnen stalramen met een loopdeur ertussen. Aan deze zijde hebben koeien gestaan (jongvee), terwijl aan de andere zijde de laatste jaren paarden gestald zijn geweest.

De rechter zijgevel vanaf de straat gezien is deels aan het zicht onttrokken door begroeiing.

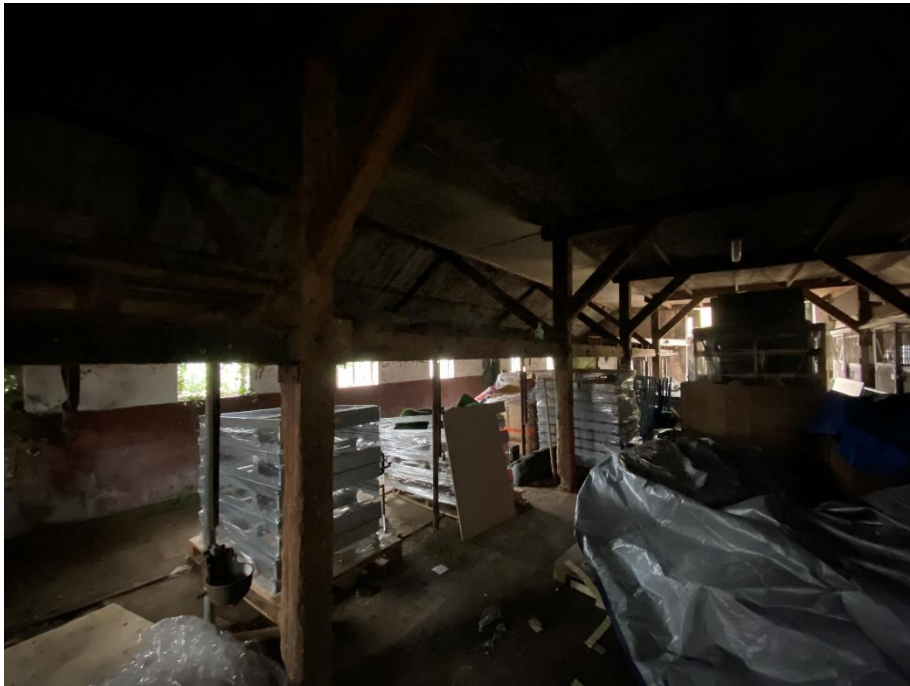
De veestalling aan de rechter zijde vanaf de straat gezien. Gebintstructuur met hilde en reppels.

De gebintstructuur is nog grotendeels intact. Respecteer deze hoofddraagconstructie en pas deze in het nieuwe plan. De hilde aan de rechterzijde is typerend voor de hallenhuizen. Probeer deze (deels) te handhaven. Desnoods hoger plaatsen zodat de ruimte wel bruikbaar blijft in de nieuwe situatie.

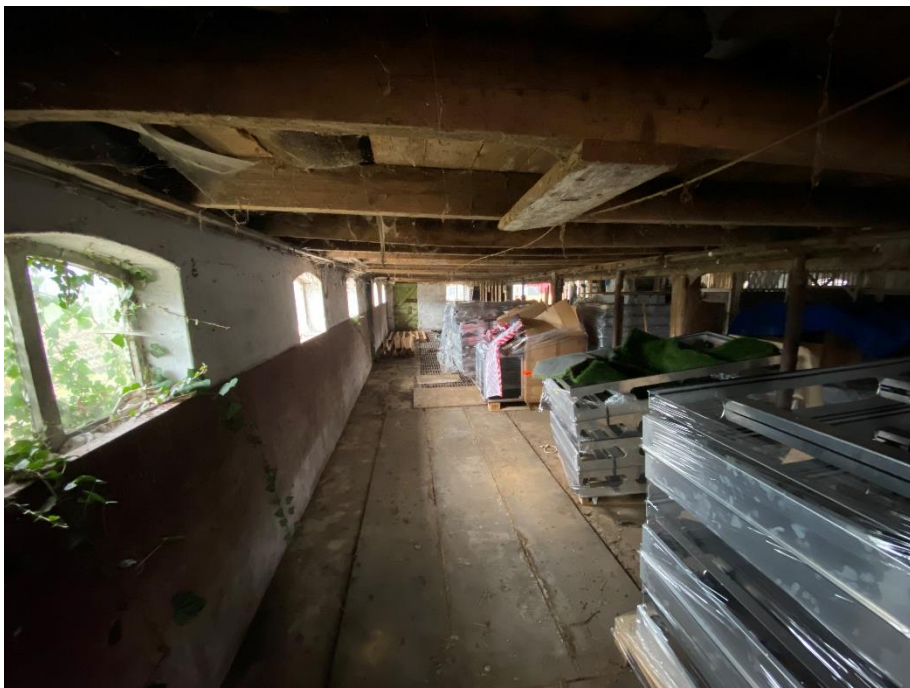
Veestalling onder de hilde.
