# Boomtechnisch onderzoek

**1 BRUINE BEUK,  
HIBBERTSSTRAAT 1, HAAKSBERGEN**

Oprachtgever:	Gemeente Haaksbergen (dhr. L. van der Wal)
Naam onderzoeker:	Dhr. S. Brunia ( <i>European Tree Technician &amp; Certified Veteran Tree Specialist</i> ).
Datum onderzoek:	20 juni 2023
Datum rapportage:	15 februari 2024

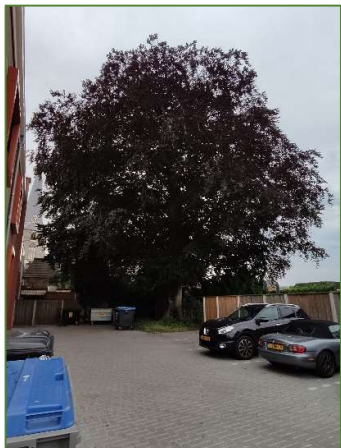
**Overzichtsfoto onderzoeksbom.**

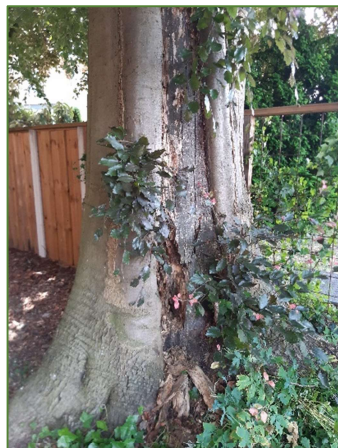
In de stam en stamvoet is een grote holte aanwezig als gevolg van een brand circa 30 jaar geleden. De wondovergroeiing is goed te noemen en reactiehout is overal aan de zijkanten van de wond bezig om de holte van de boom te compenseren. Het houtweefsel is tot circa 60 cm diep in te prikken.

Er zijn geen parasitaire schimmels aangetroffen tijdens de inspectie, behalve de rhyzomorfen van de honingzwam in het dode kernhout. Echter op het dode houtweefsel in de wond kunnen allerlei saprotrofe (dood hout opruimers) schimmels voorkomen.

**Detailfoto stam met stamschade.**

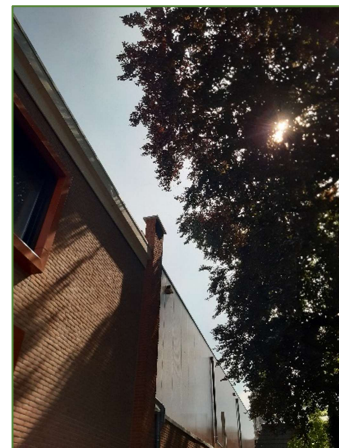
De aanwezigheid van een gebouw in de kroonprojectie betekent dat de kroon periodiek gesnoeid moet worden om te voorkomen dat takken tegen het dak van het gebouw aan groeien. Dit is in het verleden al eens gedaan.

**Boomkroon is in de invloedssfeer van het naastliggende gebouw.**

Bij een werkelijke wens voor duurzaam behoud van de onderzoeksboom is het advies om geen concessies te doen aan de fysieke afmetingen van de beuk en zijn groeiplaats. Behalve een lichte snoei om bijvoorbeeld het fitness gebouw vrij te snoeien periodiek, is het advies om geen maatregelen toe te staan om de huidige kroonomvang te verminderen. De boomkroon is breed en hoog, maar passend bij een beuk van meer dan 100 jaar oud. Eventuele onvakkundige snoei op welke wijze heeft invloed op lichtintreding in de kroon met mogelijke aanleiding tot zonnebrand op stam of gesteltakken. Tevens is bladbezetting essentieel voor de boom om conditioneel, maar vooral qua vitaliteit op het huidige kwaliteitsniveau te kunnen blijven opereren. De inzet zou moeten zijn om fysiek ruimte voor de boom te claimen, idealiter met een speling van enkele meters om toekomstige groei mogelijk te maken of juist toekomstige overlast op voorhand te voorkomen.

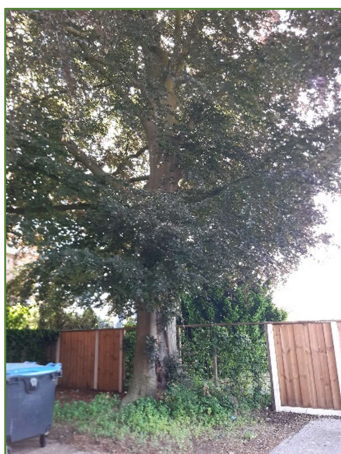
De standplaats van de boom is aan de zijde van de fitness zaak. De groeiplaats daar betreft een open grond situatie in een verder verharde oprit met klinkerverharding. Aan de andere zijde van de schutting is gras gelegen met een pad parallel lopend aan de schutting.

**Standplaats met ruime boomspiegel in de verharding.**

Aan de zijde van het fitnesscentrum is een groot oppervlak onder de kroonprojectie bestraat met klinkerverharding. Er is een ruime boomspiegel voor de boom beschikbaar en er is met het plaatsen van de opsluitbanden rekening gehouden met de dikke wortels van de boom. Echter wellicht is het de moeite waard om samen met de gebruiker van het terrein te kijken waar nog mogelijkheden liggen tot verruiming van de boomspiegel en het verwijderen van verharding. Zodoende wordt de vocht- en zuurstofhuishouding van de boom beter gereguleerd en wordt de korte kringloop van bladval en afbraak van dit blad tot organische stof in de bodem beter gefaciliteerd.

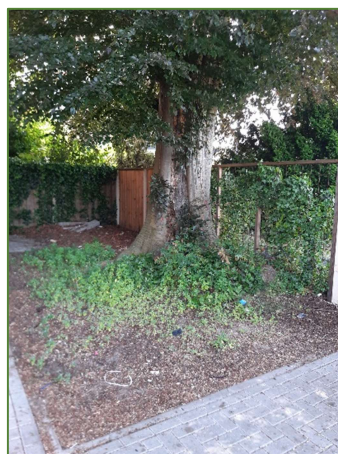
De schutting is van weinig invloed, maar toch kunnen elementen de stamvoet beschadigen of kunnen in de toekomst verkeerder keuzes gemaakt worden ten nadele van de boom als de schutting vervangen moet worden.

**Achterzijde van de boom met op de perceelsgrens een (open) schutting.**

Ook al is er vanuit beide buurpercelen van de mandelige beuk iets voor het gebruik van een raster of schutting te zeggen. Eigenlijk doet het afbreuk van de standplaats van de boom. Door de standplaats onder de kroonprojectie zoveel mogelijk vrij en open te houden van schuttingen of grensafscheidingen is er geen verstoring, geen funderingen, geen verzakkingen van palen of scheve schuttingen die weer gerepareerd moeten worden. Tevens draagt het open karakter onder de boom aan de (beeldbepalende) waarde van de boom.

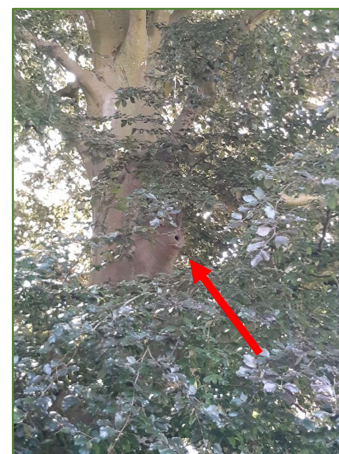
In de kroon is een enkele dode tak aanwezig die mogelijk schade of letsel zou kunnen veroorzaken. Tevens is een holte in de stam van de kroon aanwezig, die bijna geheel is overgroeid (zie fotobijlage).

**Holte op hoogte in de kroon.**

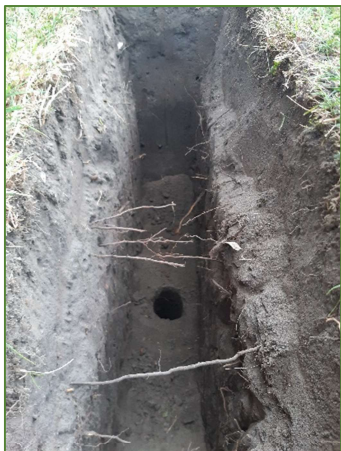
**Profielsleuf 2** is gegraven in het gazon aan de zijde van het Grieks restaurant op de rand van de kroonprojectie op 11 meter vanaf de stamvoet van de onderzoeksboom.

Rond profielsleuf 1 is met behulp van een grondboor (130 cm lang) de grondwaterstand niet aangetroffen. Bij profielsleuf 2 is bij een extra boring de gemiddeld hoogste grondwaterstand op circa 105 cm onder maaiveld aangetroffen en de gemiddeld laagste grondwaterstand op circa 115 cm onder maaiveld aangetroffen.

**Profielsleuf 2 met aanvullende profielboring.**

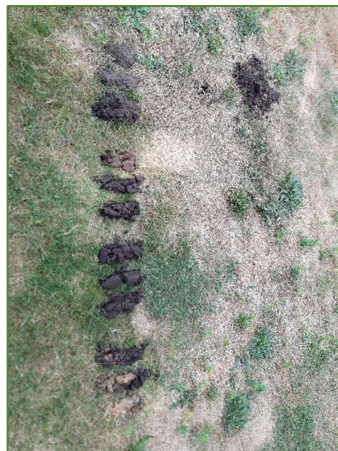
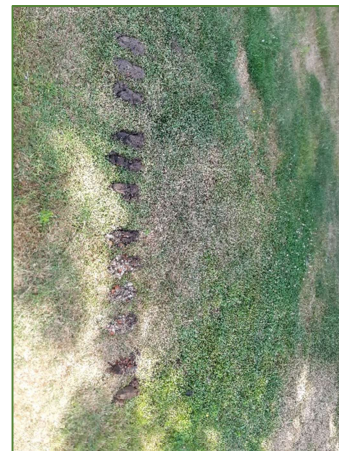
In profielsleuf 2 zijn meer lagen aangetroffen in het bodemprofiel. Nog steeds met veel organische stof, maar ook met puindelen en naast zandige lagen ook rijke bodemdelen.

In profielsleuf 2 is nog steeds veel fijne en dunne beworteling aangetroffen, maar op de rand van de kroonprojectie zijn geen dikkere wortels meer aangetroffen. De beworteling is met name te vinden in de bovenste 50 cm van het profiel. Lager in het bodemprofiel is extensieve fijne beworteling aanwezig tot aan de grondwaterstand.

**Opbouw bodemprofiel op de rand van de kroonprojectie.**

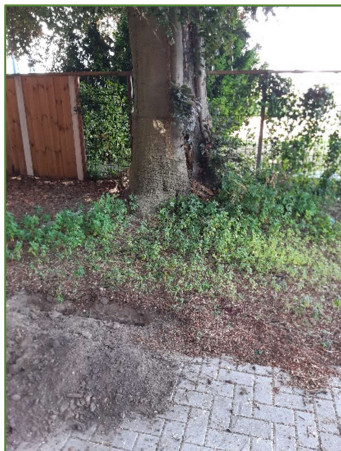
**Profielsleuf 1** is gegraven aan de zijde van de fitness zaak op de rand van de boomspiegel en de verharding op 2 meter vanaf de stamvoet van de onderzoeksboom.

**Locatie van de profielsleuf 1.**

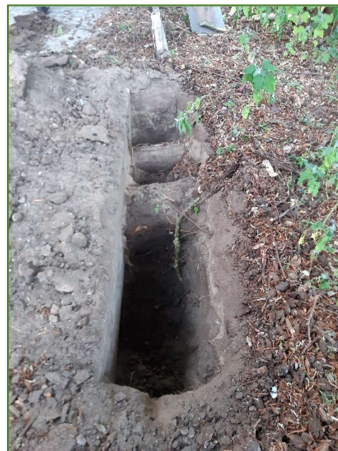
In profielsleuf 1 is een homogeen grof zand pakket aanwezig tot zeker een meter diepte. In het donkere zand is redelijk veel organische stof aanwezig.

In profielsleuf 1 is in de gehele bodemlaag tot circa 120 cm beneden maaiveld veel fijne en dunne beworteling aangetroffen. Dit is de plek relatief dichtbij de boom met een open grond situatie, dus dat is naar verwachting. Tevens zijn enkele dikke wortels van respectievelijk 9 en 18 cm diameter aangetroffen op 20 cm diepte. Opvallend was dat de opsluitbanden van de klinkeroprit aangepast waren (gezaagd) om de wortels tijdens de aanleg niet te beschadigen, maar juist te sparen.

**Profielsleuf 1 met enkele dikke wortels die onder de verharding doorgroeien.**

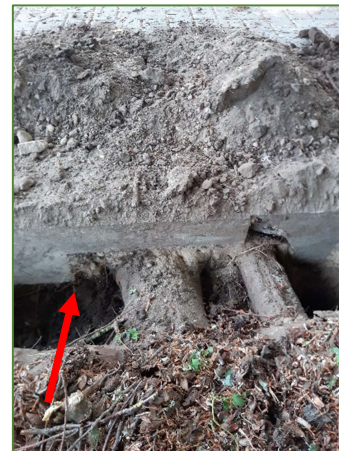
**Opsluitband is aangepast aan de aanwezige gestelwortels.**
