Asbestinventarisatierapport 22.595

versie 1

Vier bijgebouwen
Kerkweg 6
7482 NS Haaksbergen

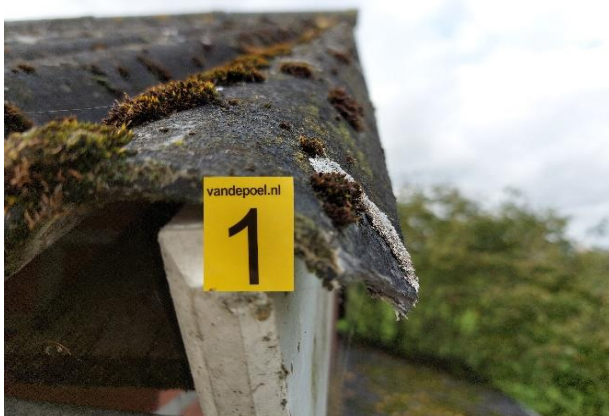
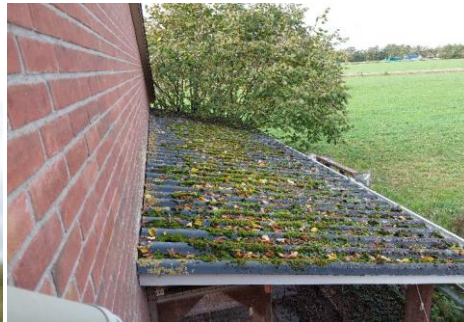
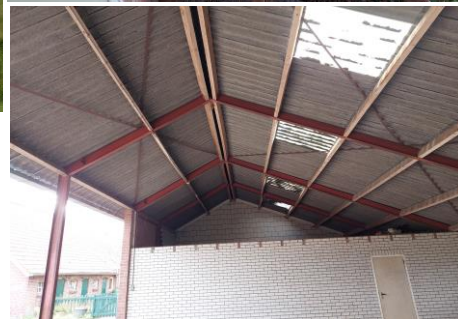
project nr. betreft	22.595 Kerkweg 6 te Haaksbergen
volgnummer	1
methode	polarisatie licht microscopie (PLM)
tekeningnr.	1
toepassing	AC golfplaat, dakbedekking gebouw 1 en kippenhok
locatie	Dak gebouw 1 en kippenhok
gehalte chrysotiel	10 – 15 %
soort amfibool	n.v.t.
gehalte amfibool	< 0,1%
geanalyseerd door	SGL Compliance
certificaat	A00093901.2
hechtheid	hechtgebonden
hoeveelheid	125 m2
risicoklasse	2
bevestiging	geschroefd
binnen/buiten	buitensituatie
beschadiging	niet
verwering	licht
handeling	demontage (als geheel verwijderen)

Bevestiging	Geschroefd
Binnen / buiten	Buiten
Beschadiging	Niet
Verweerdheid	Licht

De verwijderingswerkzaamheden dienen uitgevoerd te worden volgens het werkplanelement (SMA-rt) in de bijlage.

Openlucht RK2

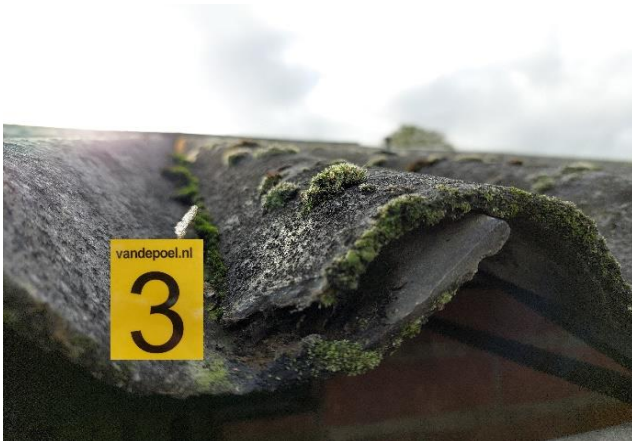
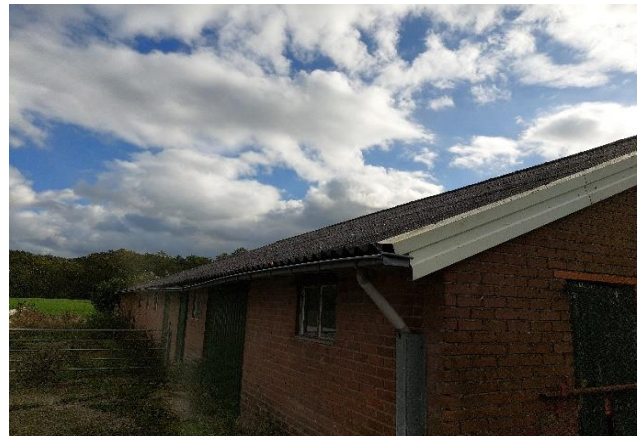
project nr. betreft	22.595 Kerkweg 6 te Haaksbergen
volgnummer	3
methode	polarisatie licht microscopie (PLM)
tekeningnr.	1
toepassing	AC golfplaat, dakbedekking gebouw 2
locatie	Dak gebouw 2 (gedeeltelijk)
gehalte chrysotiel	10 – 15 %
soort amfibool	n.v.t.
gehalte amfibool	< 0,1%
geanalyseerd door	SGL Compliance
certificaat	A00093901.2
hechtheid	hechtgebonden
hoeveelheid	420 m ²
risicoklasse	2
bevestiging	geschroefd
binnen/buiten	buitensituatie
beschadiging	niet
verwerking	licht
handeling	demontage (als geheel verwijderen)

Bevestiging	Geschroefd
Binnen / buiten	Buiten
Beschadiging	Niet
Verweerdheid	Licht

De verwijderingswerkzaamheden dienen uitgevoerd te worden volgens het werkplanelement (SMA-rt) in de bijlage.

Openlucht RK2

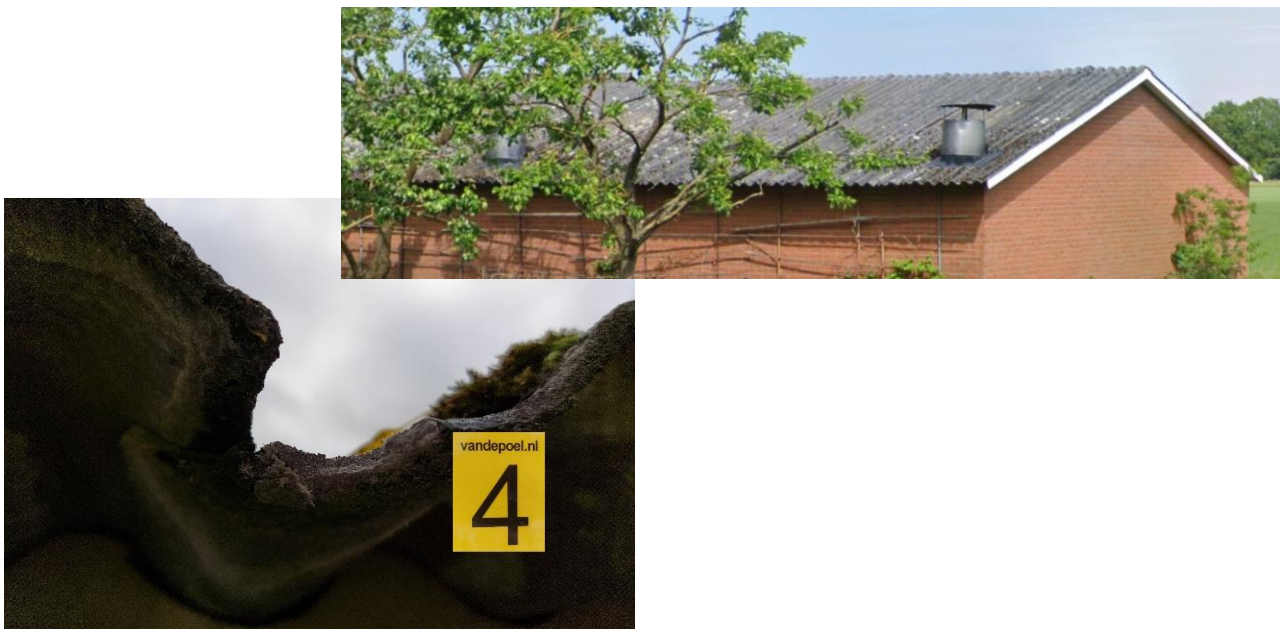
project nr. betreft	22.595 Kerkweg 6 te Haaksbergen
volgnummer	4
methode	polarisatie licht microscopie (PLM)
tekeningnr.	1
toepassing	AC golfplaat, dakbedekking gebouw 4
locatie	Dak gebouw 4
gehalte chrysotiel	10 – 15 %
soort amfibool	n.v.t.
gehalte amfibool	< 0,1%
geanalyseerd door	SGL Compliance
certificaat	A00093901.2
hechtheid	hechtgebonden
hoeveelheid	180 m ²
risicoklasse	2
bevestiging	geschroefd
binnen/buiten	buitensituatie
beschadiging	niet
verwering	licht
handeling	demontage (als geheel verwijderen)

Bevestiging	Geschroefd
Binnen / buiten	Buiten
Beschadiging	Niet
Verweerdheid	Licht

De verwijderingswerkzaamheden dienen uitgevoerd te worden volgens het werkplanelement (SMA-rt) in de bijlage.

Openlucht RK2

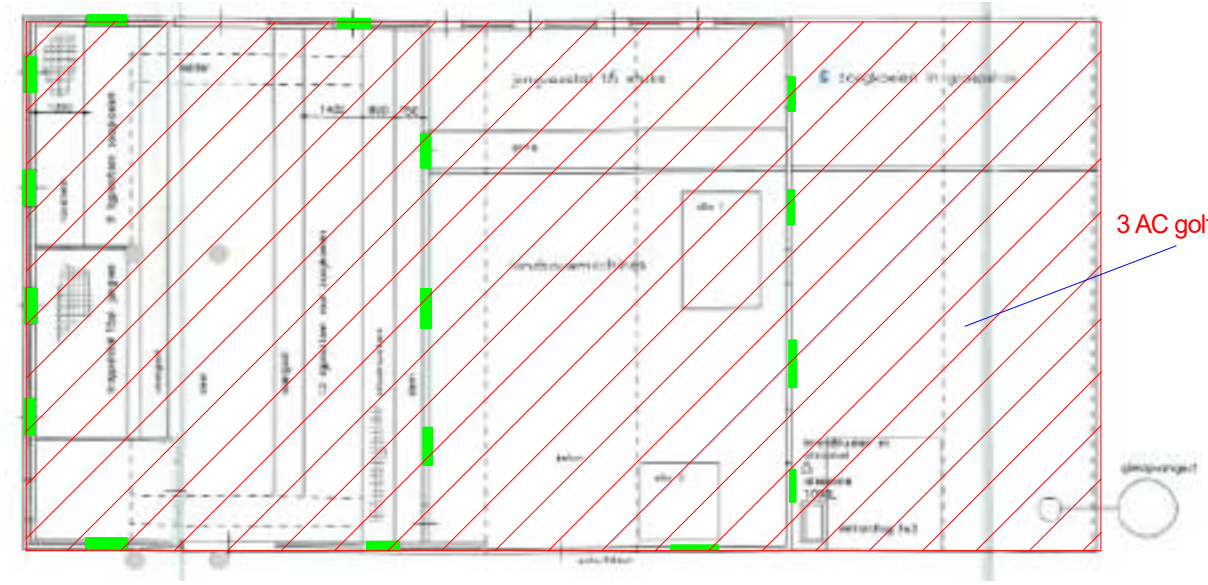
Gebouw 2

■ = 2 Kit, stopverf gebouw 2
■ Geen asbest aangetoond

3 AC golfplaat, dakbedekking gebouw 2

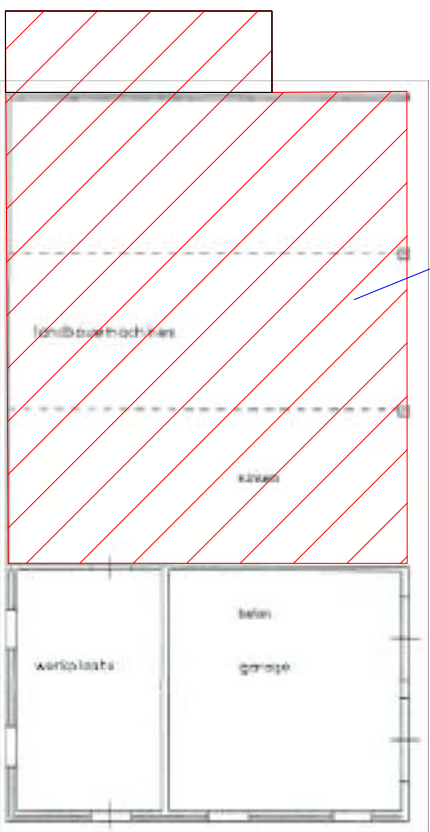
Gebouw 1

1 AC golfplaat, dakbedekking gebouw 1 en kippenhok

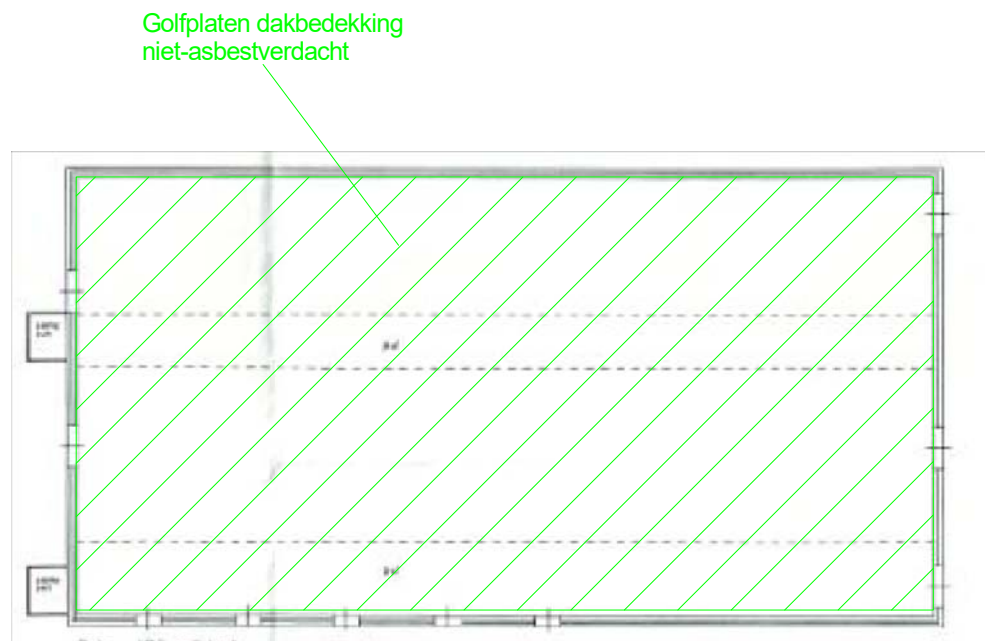
Gebouw 3

Golfplaten dakbedekking niet-asbestverdacht

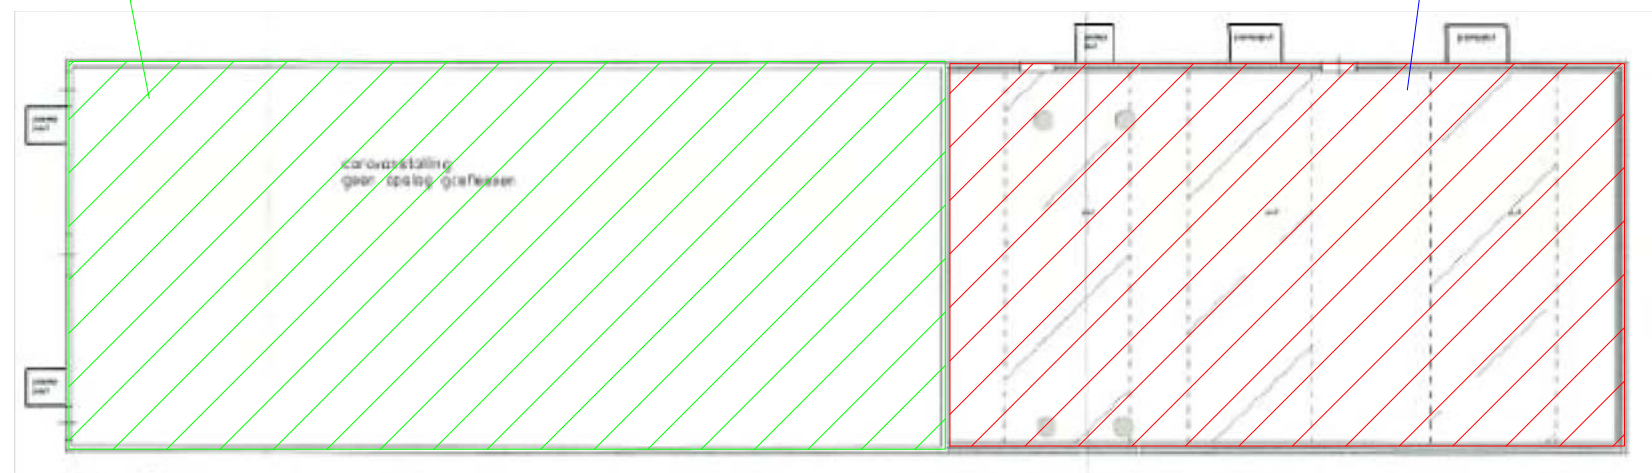
Gebouw 4

5 Golfplaat, dakbedekking gebouw 4 (caravanstalling)
Geen asbest aangetoond

4 AC golfplaat, dakbedekking gebouw 4
