Asbestinventarisatierapport 22.595

Vier bijgebouwen
Kerkweg 6
7482 NS Haaksbergen

24 oktober 2022

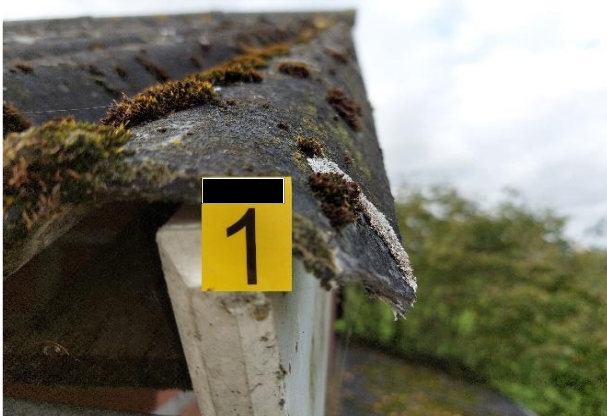
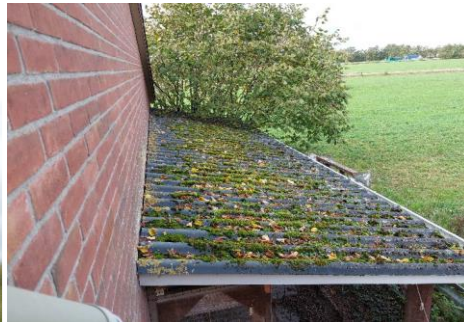
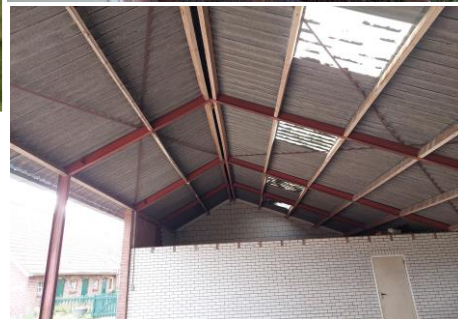
project nr.	22.595
betreft	Kerkweg 6 te Haaksbergen
volgnummer	1
methode	polarisatie licht microscopie (PLM)
tekeningnr.	1
toepassing	AC golfplaat, dakbedekking gebouw 1 en kippenhok
locatie	Dak gebouw 1 en kippenhok
gehalte chrysotiel	10 – 15 %
soort amfibool	n.v.t.
gehalte amfibool	< 0,1%
geanalyseerd door	SGL Compliance
certificaat	A00093901.2
hechtheid	hechtgebonden
hoeveelheid	125 m2
risicoklasse	2
bevestiging	geschroefd
binnen/buiten	buitensituatie
beschadiging	niet
ververing	licht
handeling	demontage (als geheel verwijderen)

Productspecificatie	Asbestcement golfplaat
Hechtgebondenheid	Hechtgebonden
Hoeveelheid asbest	125 m ²
Percentage Chrysotiel	10 - 15 %
Percentage Amfibool asbest	< 0.1 % (niet aantoonbaar)
Analysecertificaatnummer	A00093901.2

Bevestiging	Geschroefd
Binnen / buiten	Buiten
Beschadiging	Niet
Verweerdheid	Licht

Risicoklasse	2
Gebruikte versie classificatiemodel	SMART 2.4 18102022 (ingangsdatum 18-10-2022)

De verwijderingswerkzaamheden dienen uitgevoerd te worden volgens het werkplanelement (SMA-rt) in de bijlage.

Het werkgebied dient afgezet/gemarkeerd te worden.

Het gecertificeerde asbestverwijderingsbedrijf dat de asbestverwijderingswerkzaamheden uitvoert, dient de best bestaande technieken toe te passen. Er dienen bronmaatregelen genomen te worden om vezelemisatie te voorkomen. Deze maatregelen dienen in een werkplan, opgesteld conform het certificatieschema, te worden opgenomen.

Er dient een eindcontrole door een RvA geaccrediteerde (ISO 17020) inspectie-instelling volgens NEN 2990, onderdeel visuele inspectie, te worden uitgevoerd.

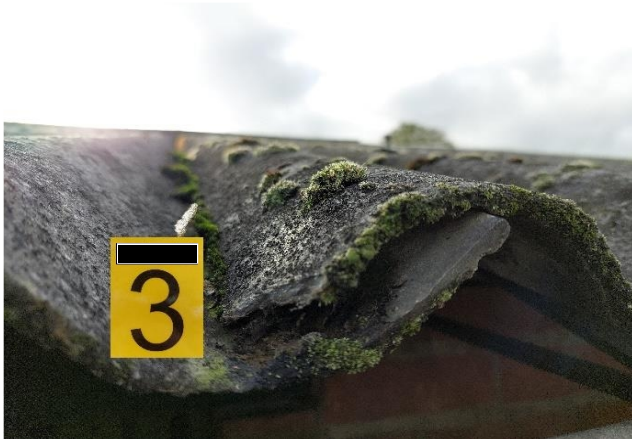
project nr.	22.595
betreft	Kerkweg 6 te Haaksbergen
volgnummer	3
methode	polarisatie licht microscopie (PLM)
tekeningnr.	1
toepassing	AC golfplaat, dakbedekking gebouw 2
locatie	Dak gebouw 2 (gedeeltelijk)
gehalte chrysotiel	10 – 15 %
soort amfibool	n.v.t.
gehalte amfibool	< 0,1%
geanalyseerd door	SGL Compliance
certificaat	A00093901.2
hechtheid	hechtgebonden
hoeveelheid	420 m ²
risicoklasse	2
bevestiging	geschroefd
binnen/buiten	buitensituatie
beschadiging	niet
verwerking	licht
handeling	demontage (als geheel verwijderen)

Productspecificatie	Asbestcement golfplaat
Hechtgebondenheid	Hechtgebonden
Hoeveelheid asbest	420 m ²
Percentage Chrysotiel	10 - 15 %
Percentage Amfibool asbest	< 0.1 % (niet aantoonbaar)
Analysecertificaatnummer	A00093901.2

Bevestiging	Geschroefd
Binnen / buiten	Buiten
Beschadiging	Niet
Verweerdheid	Licht

Risicoklasse	2
Gebruikte versie classificatiemodel	SMART 2.4 18102022 (ingangsdatum 18-10-2022)

De verwijderingswerkzaamheden dienen uitgevoerd te worden volgens het werkplanelement (SMA-rt) in de bijlage.

Het werkgebied dient afgezet/gemarkeerd te worden.

Het gecertificeerde asbestverwijderingsbedrijf dat de asbestverwijderingswerkzaamheden uitvoert, dient de best bestaande technieken toe te passen. Er dienen bronmaatregelen genomen te worden om vezelemisatie te voorkomen. Deze maatregelen dienen in een werkplan, opgesteld conform het certificatieschema, te worden opgenomen.

Er dient een eindcontrole door een RvA geaccrediteerde (ISO 17020) inspectie-instelling volgens NEN 2990, onderdeel visuele inspectie, te worden uitgevoerd.

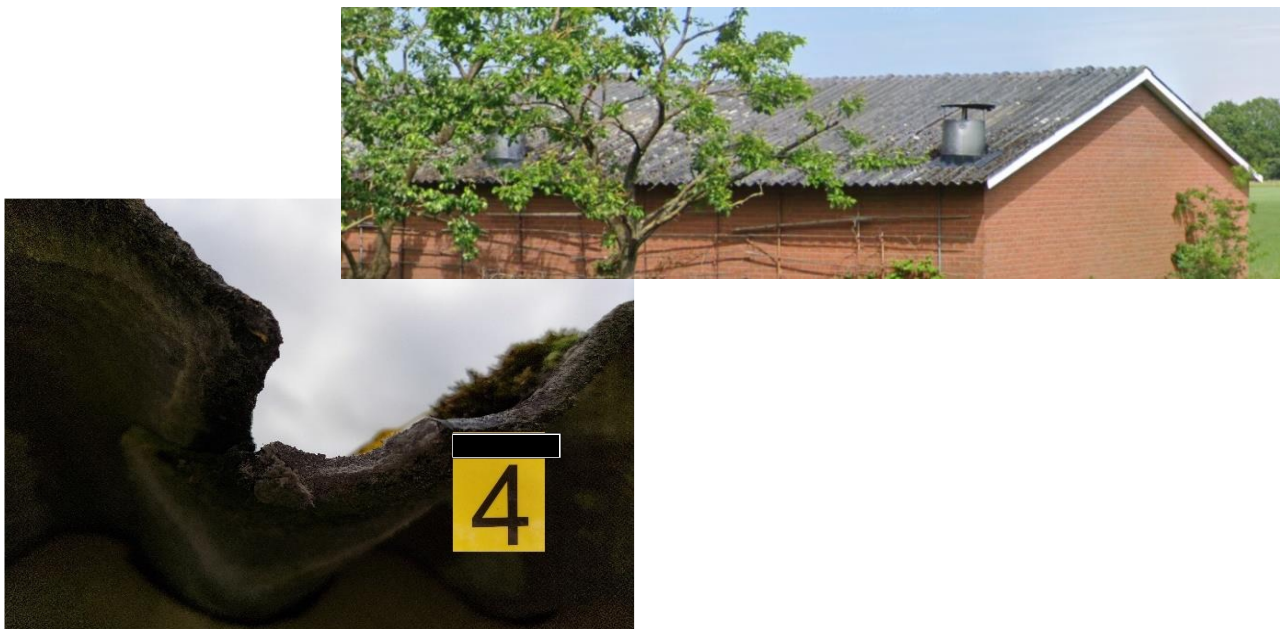
project nr. betreft	22.595 Kerkweg 6 te Haaksbergen
volgnummer	4
methode	polarisatie licht microscopie (PLM)
tekeningnr.	1
toepassing	AC golfplaat, dakbedekking gebouw 4
locatie	Dak gebouw 4
gehalte chrysotiel	10 – 15 %
soort amfibool	n.v.t.
gehalte amfibool	< 0,1%
geanalyseerd door	SGL Compliance
certificaat	A00093901.2
hechtheid	hechtgebonden
hoeveelheid	180 m ²
risicoklasse	2
bevestiging	geschroefd
binnen/buiten	buitensituatie
beschadiging	niet
verwering	licht
handeling	demontage (als geheel verwijderen)

Productspecificatie	Asbestcement golfplaat
Hechtgebondenheid	Hechtgebonden
Hoeveelheid asbest	180 m ²
Percentage Chrysotiel	10 - 15 %
Percentage Amfibool asbest	< 0.1 % (niet aantoonbaar)
Analysecertificaatnummer	A00093901.2

Bevestiging	Geschroefd
Binnen / buiten	Buiten
Beschadiging	Niet
Verweerdheid	Licht

Risicoklasse	2
Gebruikte versie classificatiemodel	SMART 2.4 18102022 (ingangsdatum 18-10-2022)

De verwijderingswerkzaamheden dienen uitgevoerd te worden volgens het werkplanelement (SMA-rt) in de bijlage.

Het werkgebied dient afgezet/gemarkeerd te worden.

Het gecertificeerde asbestverwijderingsbedrijf dat de asbestverwijderingswerkzaamheden uitvoert, dient de best bestaande technieken toe te passen. Er dienen bronmaatregelen genomen te worden om vezelemisatie te voorkomen. Deze maatregelen dienen in een werkplan, opgesteld conform het certificatieschema, te worden opgenomen.

Er dient een eindcontrole door een RvA geaccrediteerde (ISO 17020) inspectie-instelling volgens NEN 2990, onderdeel visuele inspectie, te worden uitgevoerd.

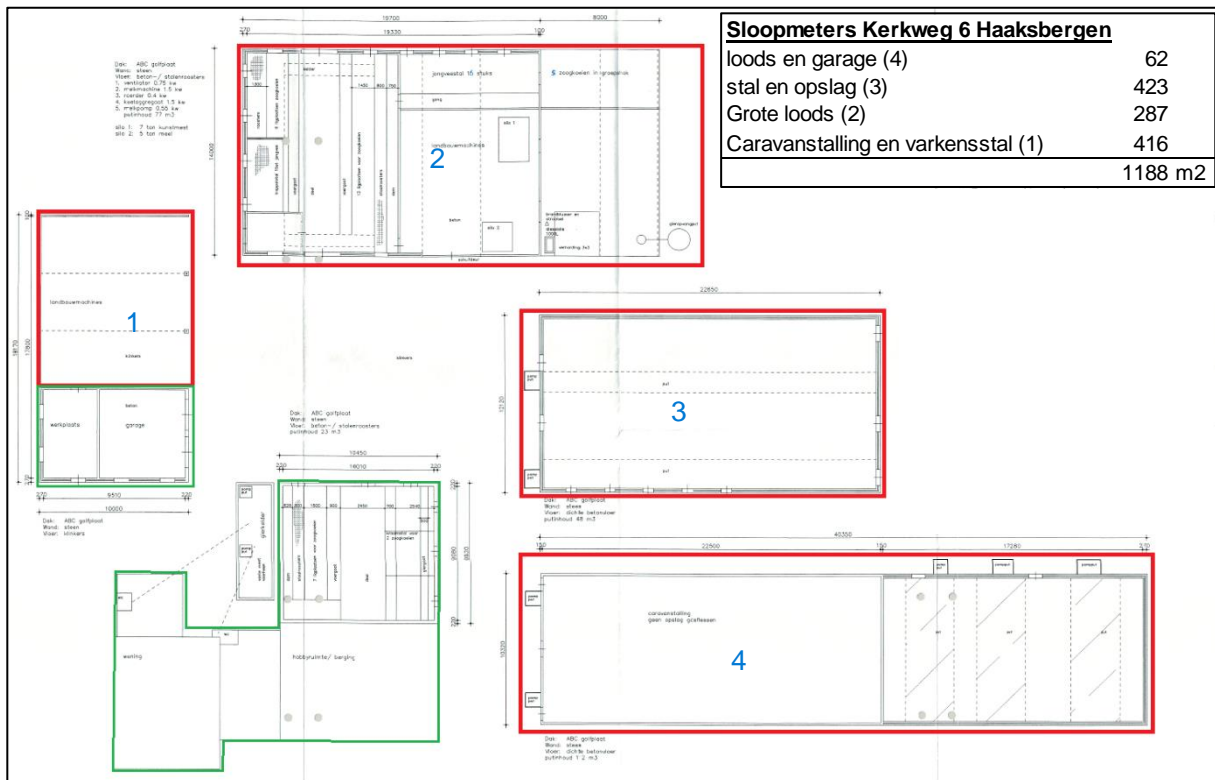
Impressie te slopen bebouwing: met groen omlind te behouden gebouwen en met rood omlind de te slopen gebouwen
