# *Herziening Bomen Effect Analyse*

→ Broekdijk 23,  
Bruchterveld

Kenmerk klant	Herziening Bomen Effect Analyse
Revisie	Broekdijk 23, Bruchterveld
Projectnummer	PFBD 24 036 SW
Datum	29 juli 2025
Status	Definitief

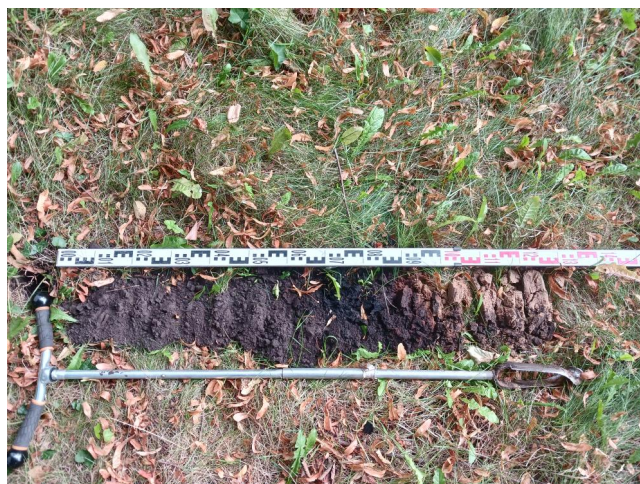
Figuur 3.2 Bodemprofiel boom 2

De ondergrondse groeiplaats is bepaald aan de hand van een grondboring, proefsleuf en beschikbare ondergrondgegevens. Uit de grondboring blijkt dat het bodemprofiel bij boom **2** in het projectgebied globaal als volgt verloopt:

Diepte onder maaiveld	Bodem
0 - 60 cm	Matig fijn zand, zwak humeus (0-3% org. stof)
60 - 90 cm	Veen
90 - 120 cm	Zand, humusloos
De grond is vochtig vanaf 90 cm. Tot op een diepte van 120 cm onder maaiveld is geen grondwater aangetroffen.

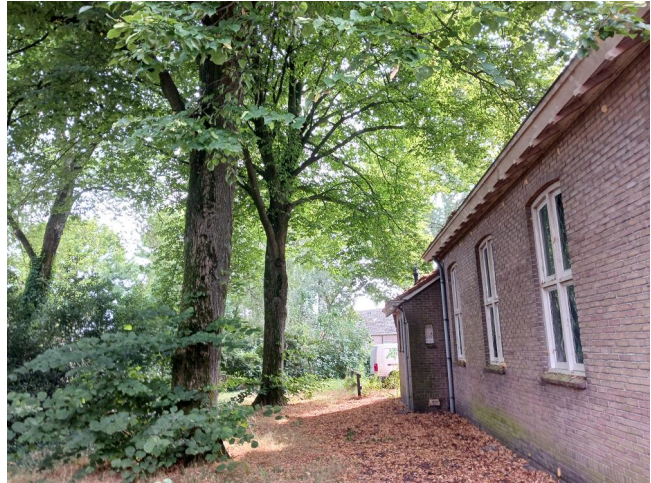
Figuur 3.4 Afstand boom 1 en 2 tot kerkgebouw

De eerste stap bestaat uit het slopen van het oude kerkgebouw. Op korte afstand van boom **1** en **2** vinden sloopwerkzaamheden plaats. De bomen hebben grote kronen gevormd die tegen de huidige bebouwing aangroeien, zie figuur 5. Het risico op het beschadigen van de bomen door vallend puin etc. is dan ook groot. De kroon, stam en het wortelgestel kunnen door de sloop beschadigd raken. Vanwege de grote kronen en de relatief kleine afstand tot de huidige bebouwing, zijn de sloopwerkzaamheden, van belemmerende invloed op het duurzame behoud van boom **1** en **2**.

Zoals beschreven in het vorige hoofdstuk is de sloop van de huidige bebouwing van belemmerende invloed op boom **1** en **2** binnen het projectgebied. Om schade aan boom **1** en **2** te voorkomen, dienen de volgende maatregelen te worden gehanteerd:

- Om schade te voorkomen wordt bij behoud van de bomen aanbevolen om boombescherming volgens de bomenposter (bijlage 4) aan te brengen.
- De bebouwing dient van binnenuit gesloopt te worden om de negatieve invloed op de bomen te beperken. Dit zodat vallend puin niet naar de bomen valt en daar schade kan toebrengen.

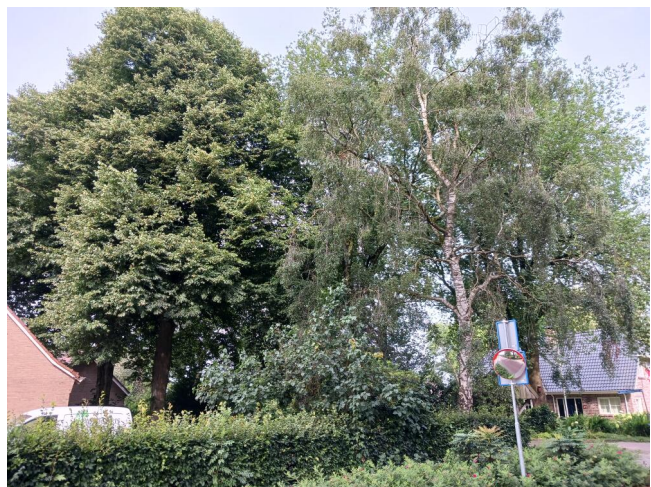
Figuur 3.5 Boom 3

Op minder dan 1 meter afstand vanaf de stam van boom **3** vinden graafwerkzaamheden plaats ten behoeve van de fundering van de nieuwe woningen. Boom **3** betreft een ruwe berk (*Betula pendula*) met een matige conditie en toekomstverwachting. De boom vertoont afstervingsverschijnselen. Graafwerkzaamheden op deze afstand leiden tot te hoge percentages wortelverlies. Daarnaast is de kans groot dat de boom instabiel wordt aangezien er gegraven wordt binnen de stabiliteitskluit. Wanneer de werkzaamheden volgens het aangeleverde ontwerpdocument uit worden gevoerd, dient boom **3** als niet te behouden beschouwd te worden.

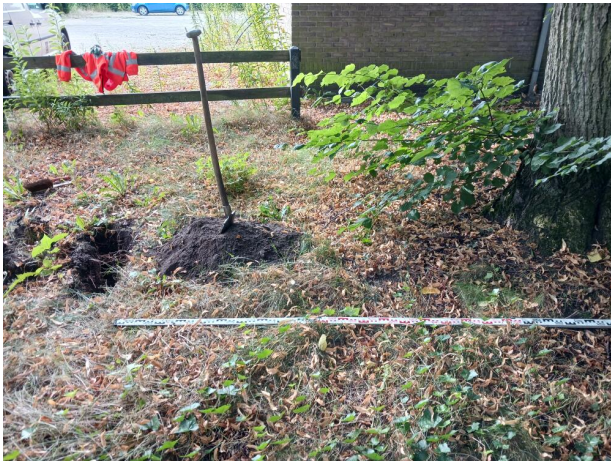
Figuur 3.6 Locatie proefsleuf

In figuur 3.6 is de proefsleuf, gegraven bij boom **1**, weergegeven.

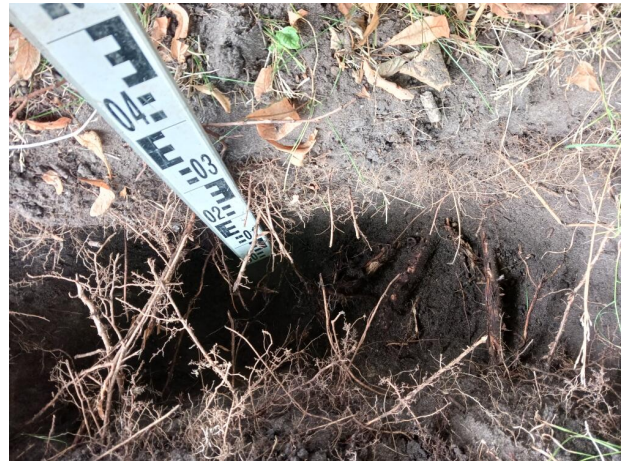
Figuur 3.7 Proefsleuf boom 1

De proefsleuf is op 3 meter vanaf het hart van de stam van boom **1** gegraven. In de proefsleuf is op een diepte van 40 cm onder maaiveld een laag intensieve beworteling aanwezig. De wortels hebben een gemiddelde diameter van 3 cm.
