**ASBESTINVENTARISATIE  
TYPE A  
Ruttenseweg 1  
te Rutten**

Emmeloord, 6 juli 2015

Locatie : Ruttenseweg 1  
8313 RG Rутten

Omschrijving : 3 schuren

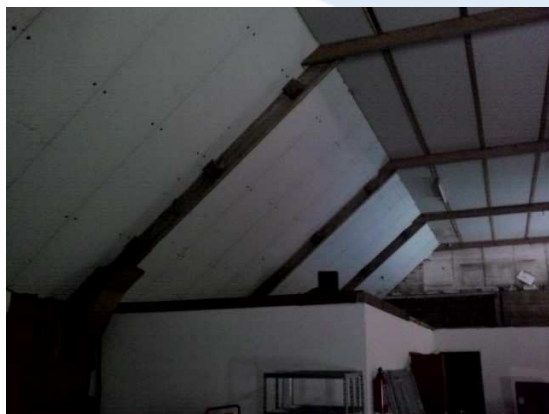
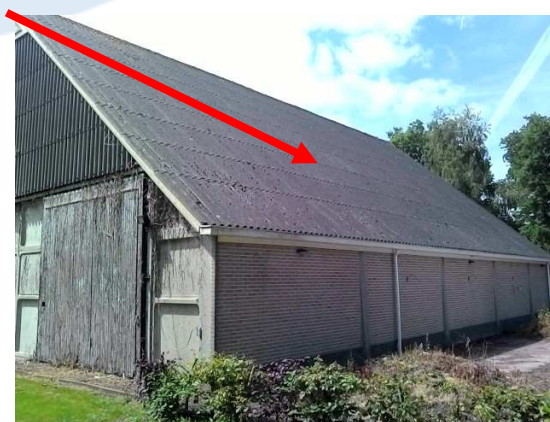
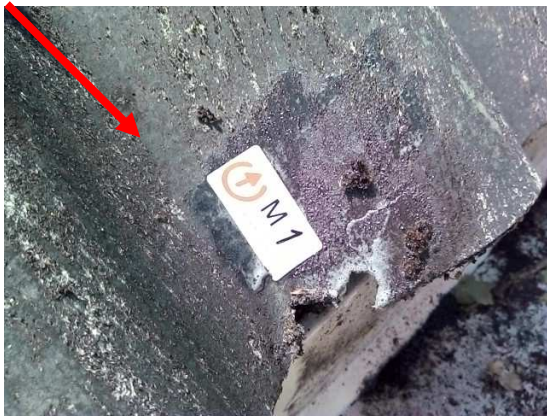
| <b>Opmerkingen</b> | Bij het totale aantal vierkante meters dakoppervlak, is er geen rekening gehouden met de overlap van de platen.<br>De dakgoten dienen onder asbesthoudende condities te worden gereinigd. Het aanwezige mos op de platen en mos en snippers rondom de schuur tot ca 1,5 m' uit de wanden, dient als asbesthoudend te worden afgevoerd. De waargenomen nokstukken, opstaande randen in de nok en/of windveren zijn meegenomen in de hoeveelheden en zijn ook asbesthoudend. Binnenzijde van de kap is geïsoleerd met dupanel of gelijkwaardige isolatieplaten. |

Foto 1 | Golfplaten op het dak

Foto 2 | Golfplaten op het dak

Foto 3 | Golfplaten op het dak

| <b>Saneringsurgentie</b> | Saneren op korte termijn is niet noodzakelijk. Geadviseerd wordt het materiaal vóór sloop- en/of renovatiewerkzaamheden te saneren |

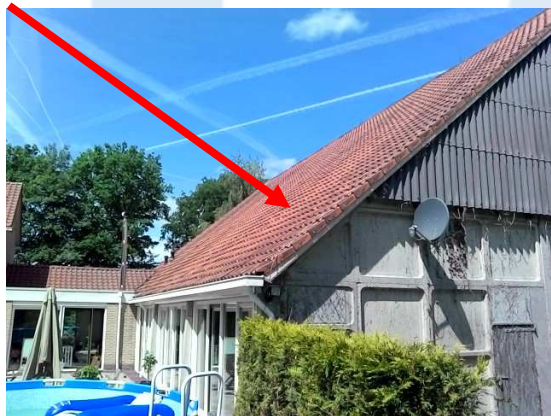
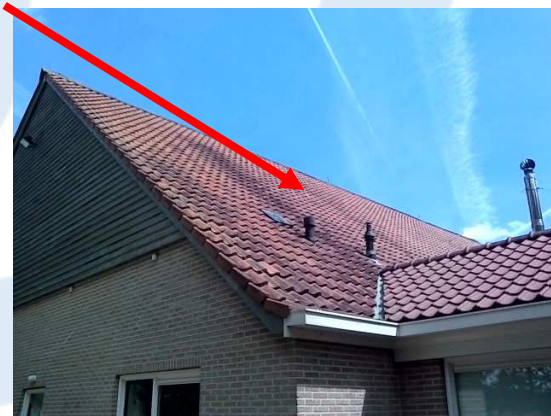
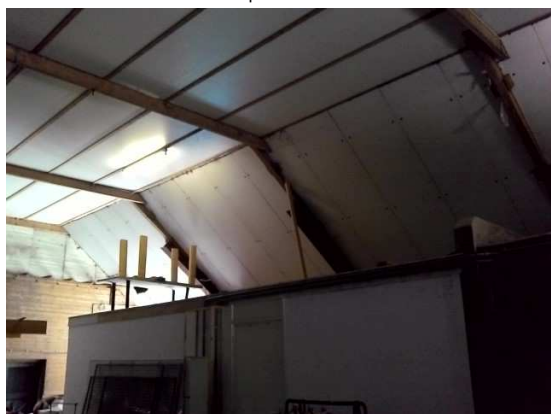
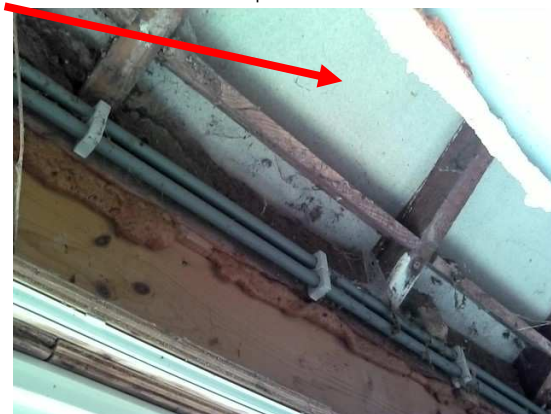
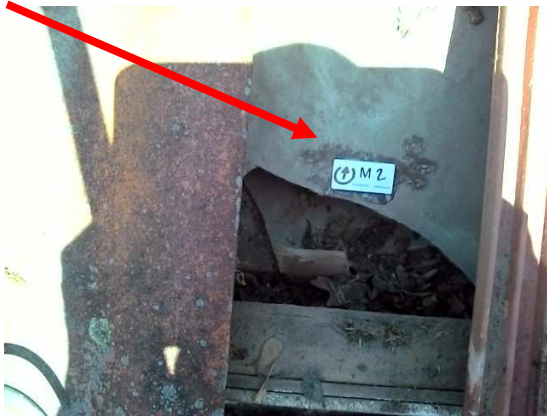
| <b>Bron</b> | Dakbeschot |

Foto 4 | Dakbeschot

Foto 5 | Dakbeschot

Foto 6 | Dakbeschot

Foto 7 | Dakbeschot

Foto 8 | Dakbeschot

| <b>Saneringsurgentie</b> | Saneren op korte termijn is niet noodzakelijk.<br>Geadviseerd wordt het materiaal vóór sloop-<br>en/of renovatiewerkzaamheden te saneren |

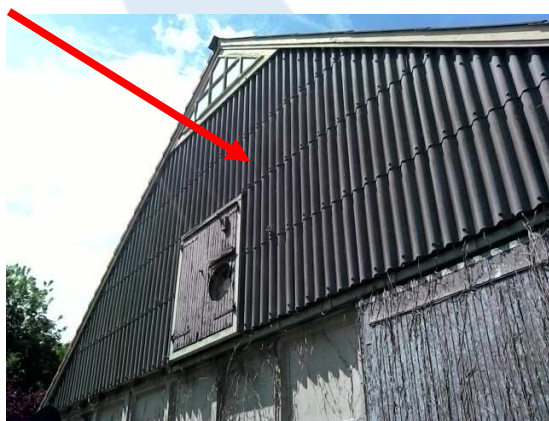
| <b>Bron</b> | Gevelbekleding |

Foto 9 | Gevelbekleding

| <b>Saneringsurgentie</b> | Saneren op korte termijn is niet noodzakelijk. Geadviseerd wordt het materiaal vóór sloopen/of renovatiewerkzaamheden te saneren |

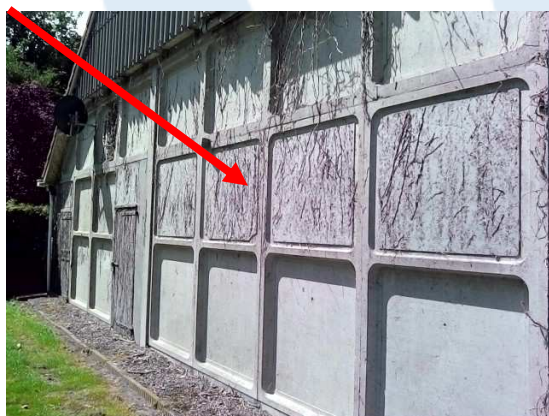
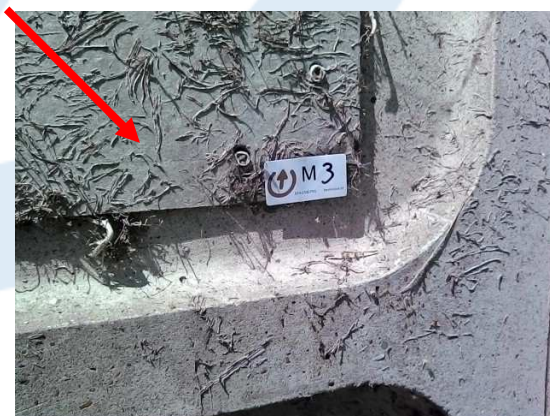
Foto 10 | Afdichting gevel elementen

Foto 11 | Afdichting gevel elementen

| <b>Saneringsurgentie</b> | Saneren op korte termijn is niet noodzakelijk. Geadviseerd wordt het materiaal vóór sloop- en/of renovatiewerkzaamheden te saneren |

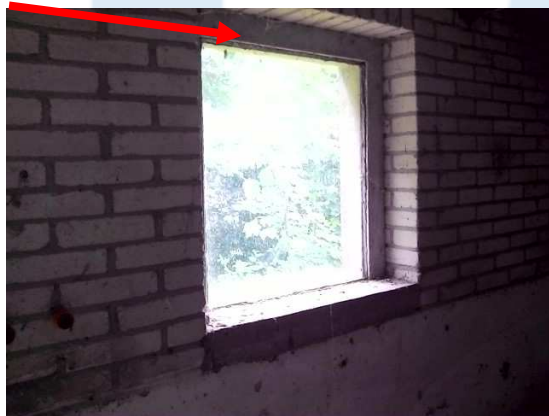
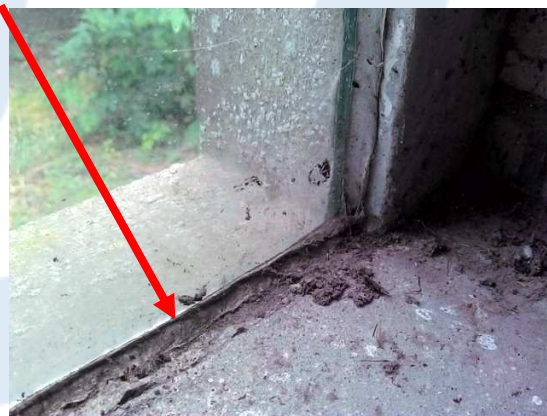
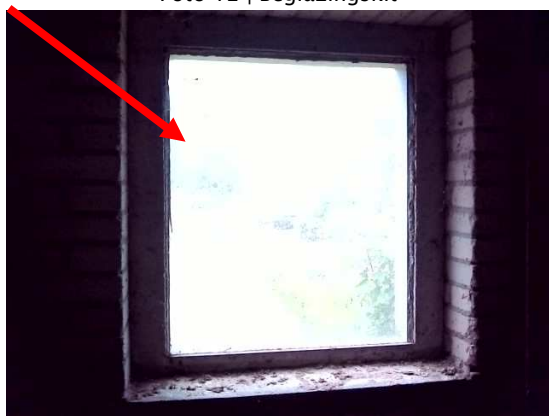
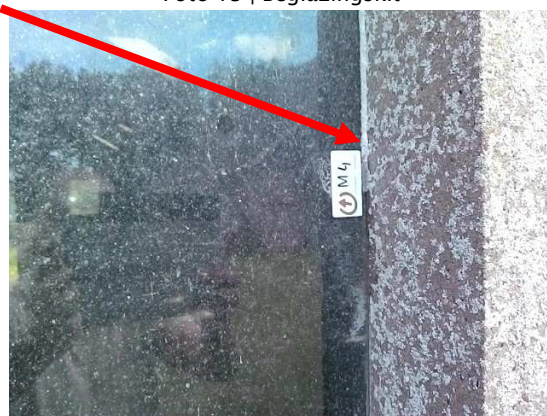
Foto 12 | Beglazingskit

Foto 13 | Beglazingskit

Foto 14 | Beglazingskit

Foto 15 | Beglazingskit

| <b>Saneringsurgentie</b> | Saneren op korte termijn is niet noodzakelijk.<br>Geadviseerd wordt het materiaal vóór sloop-<br>en/of renovatiewerkzaamheden te saneren |

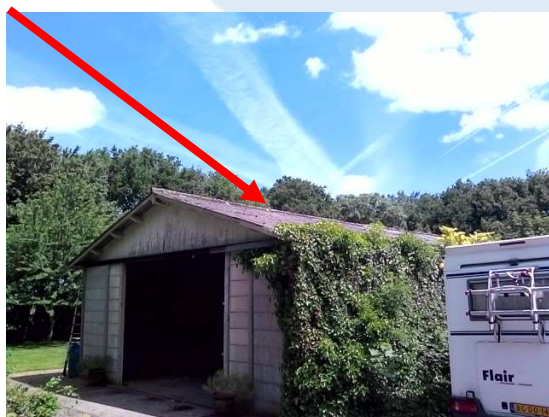
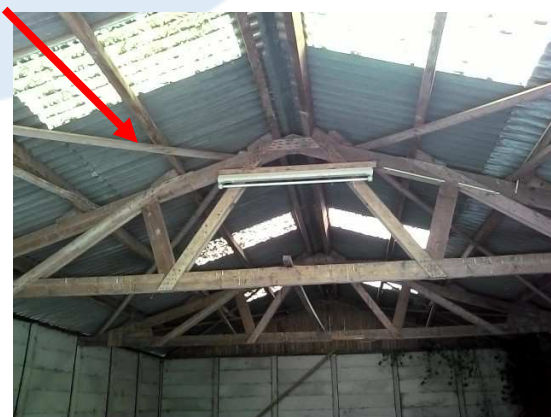
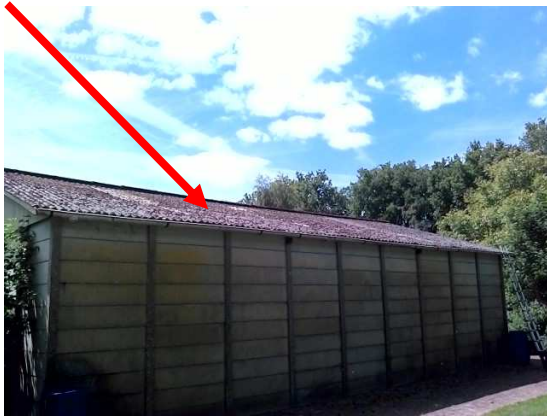
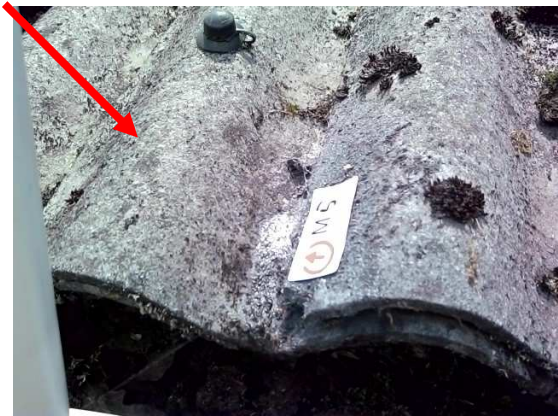
| <b>Opmerkingen</b> | De dakgoten dienen onder asbesthoudende condities te worden gereinigd. Bij het totale aantal vierkante meters dakoppervlak, is er geen rekening gehouden met de overlap van de platen.<br>De aanwezige lichtplaten zijn meegenomen in de gemeten hoeveelheden van het totale dakoppervlak.<br>Het aanwezige mos op de platen en mos en snippers rondom de schuur tot ca 1,5 m <sup>1</sup> uit de wanden, dient als asbesthoudend te worden afgevoerd.<br>De waargenomen nokstukken, opstaande randen in de nok en/of windveren zijn meegenomen in de hoeveelheden en zijn ook asbesthoudend. |

Foto 16 | Golfplaten op het dak

Foto 17 | Golfplaten op het dak

Foto 18 | Golfplaten op het dak

Foto 19 | Golfplaten op het dak

| <b>Saneringsurgentie</b> | Saneren op korte termijn is niet noodzakelijk. Geadviseerd wordt het materiaal vóór sloop- en/of renovatiewerkzaamheden te saneren |

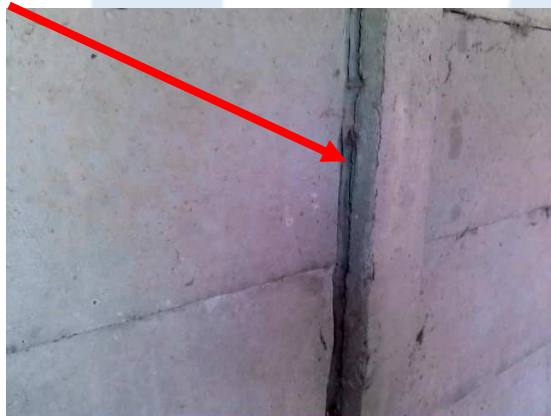
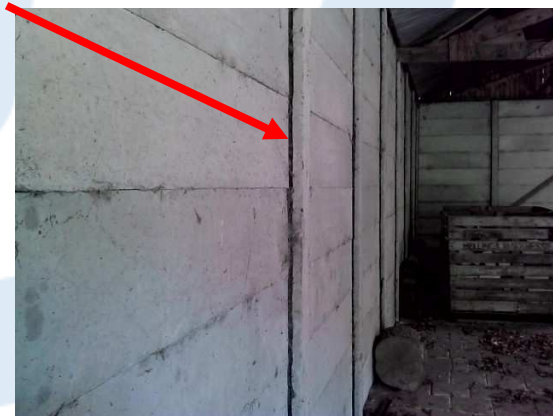
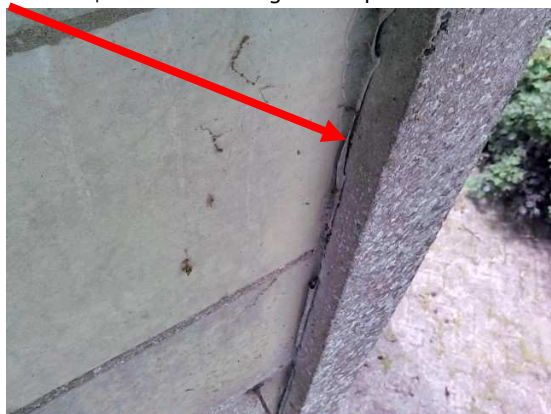
| <b>Opmerkingen</b> | zowel binnen- als buitenzijde |

Foto 20 | Kit als afdichting tussen palen en schotten

Foto 21 | Kit als afdichting tussen palen en schotten

Foto 22 | Kit als afdichting tussen palen en schotten

| <b>Saneringsurgentie</b> | Saneren op korte termijn is niet noodzakelijk.<br>Geadviseerd wordt het materiaal vóór sloop-<br>en/of renovatiewerkzaamheden te saneren |
