Onderwerp: Vooronderzoek  
Locatie: Beneden Regge  
Projectnummer: 20121544/JGRO  
Behandeld door: de heer ing. R.H.J. Siers

Hierbij ontvangt u onze brieffrapportage van het uitgevoerde vooronderzoek voor de locatie Beneden Regge in de gemeente Ommen.

Vooronderzoek Beneden Regge (1)

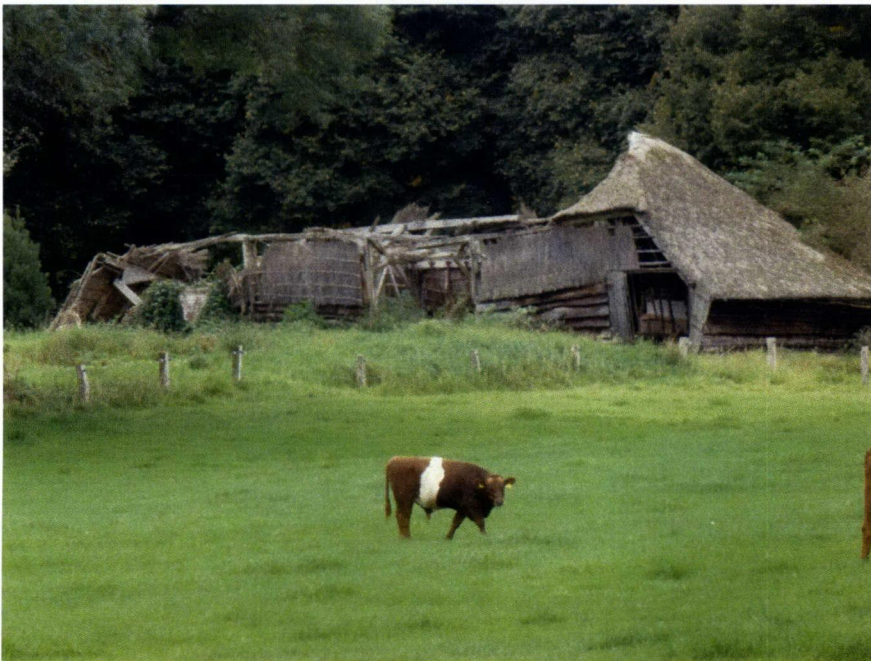
De vervallen boerderij (zie bijlage 3) met asbestverdachte schuren kan bij de herinrichting een mogelijk aandachtspunt zijn. Dit is afhankelijk van hoe de daadwerkelijke inrichting er uiteindelijk uit komt te zien.

Foto 1: Vervallen boerderij. Aan de achterzijde is een schuurtje met een asbestverdacht dak aanwezig

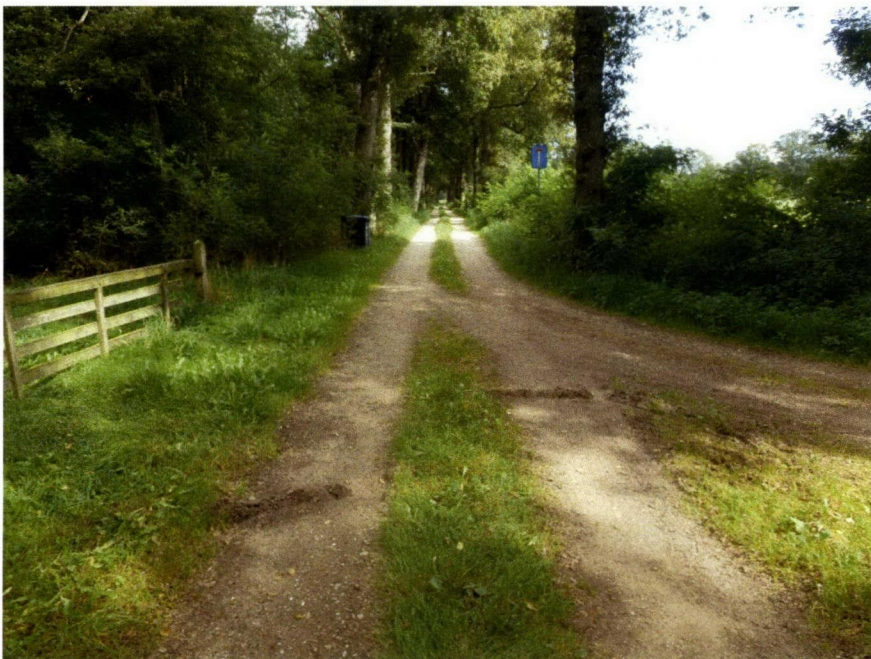
Foto 2: Puinpad richting de vervallen boerderij
