**Rapportage asbestinventarisatie  
conform certificatieschema asbestinventarisatie en asbestverwijdering**

**Projectnummer: CMC-1904-0409**

**Woning met bedrijfshal en loods aan de Eskampweg 3 en 5 te Ommen**

Opdrachtgever : Aldi Vastgoed B.V.  
Pascalweg 21  
4104 BE Culemborg  
t.a.v : Dhr. V. Hullegie  
Versie : 1  
Datum onderzoek : 13 mei 2019  
Datum rapportage : 20 mei 2019  
Rapportage geldig tot : 20 mei 2022

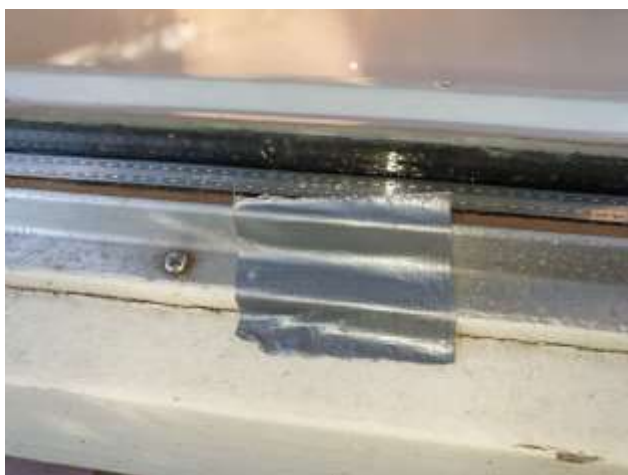
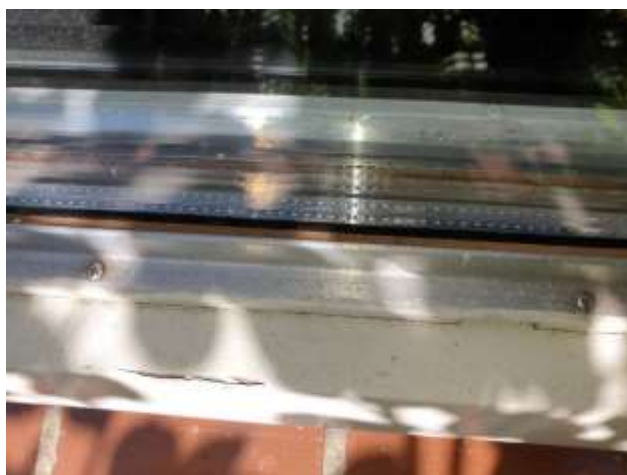
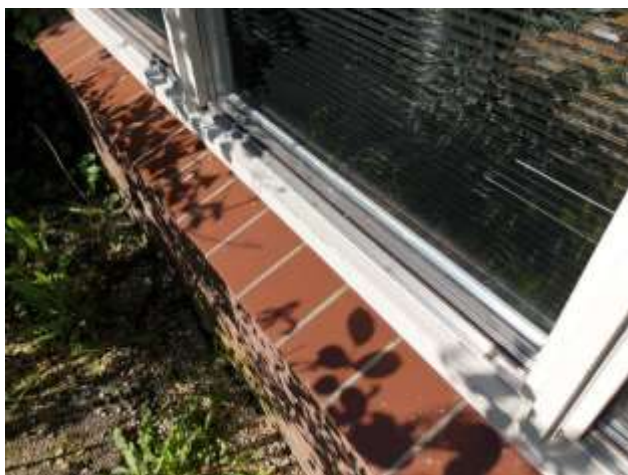
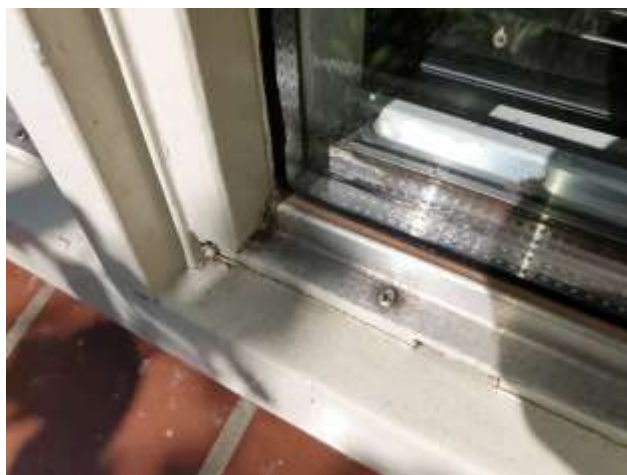
**Bron 1: Beglazingskit**

| <b>Locatie</b> | Gevelkozijnen woning | <b>Verdieping</b> | begane grond en eerste verdieping |
| <b>Monstercode</b> | MM01 | <b>Soort materiaal</b> | Beglazingskit |
| <b>Asbesthoudend</b> | nee | <b>Asbestsoort</b> | n.a |
| <b>Analysecertificaat</b> | 19.007069/0 | <b>Percentage</b> | < 0,1% |

| <b>Opmerkingen</b> | De woning met bedrijfshal en loods gesloopt. |

| <b>Aanbevelingen</b> | Geen aanbevelingen de bron is asbestvrij. |

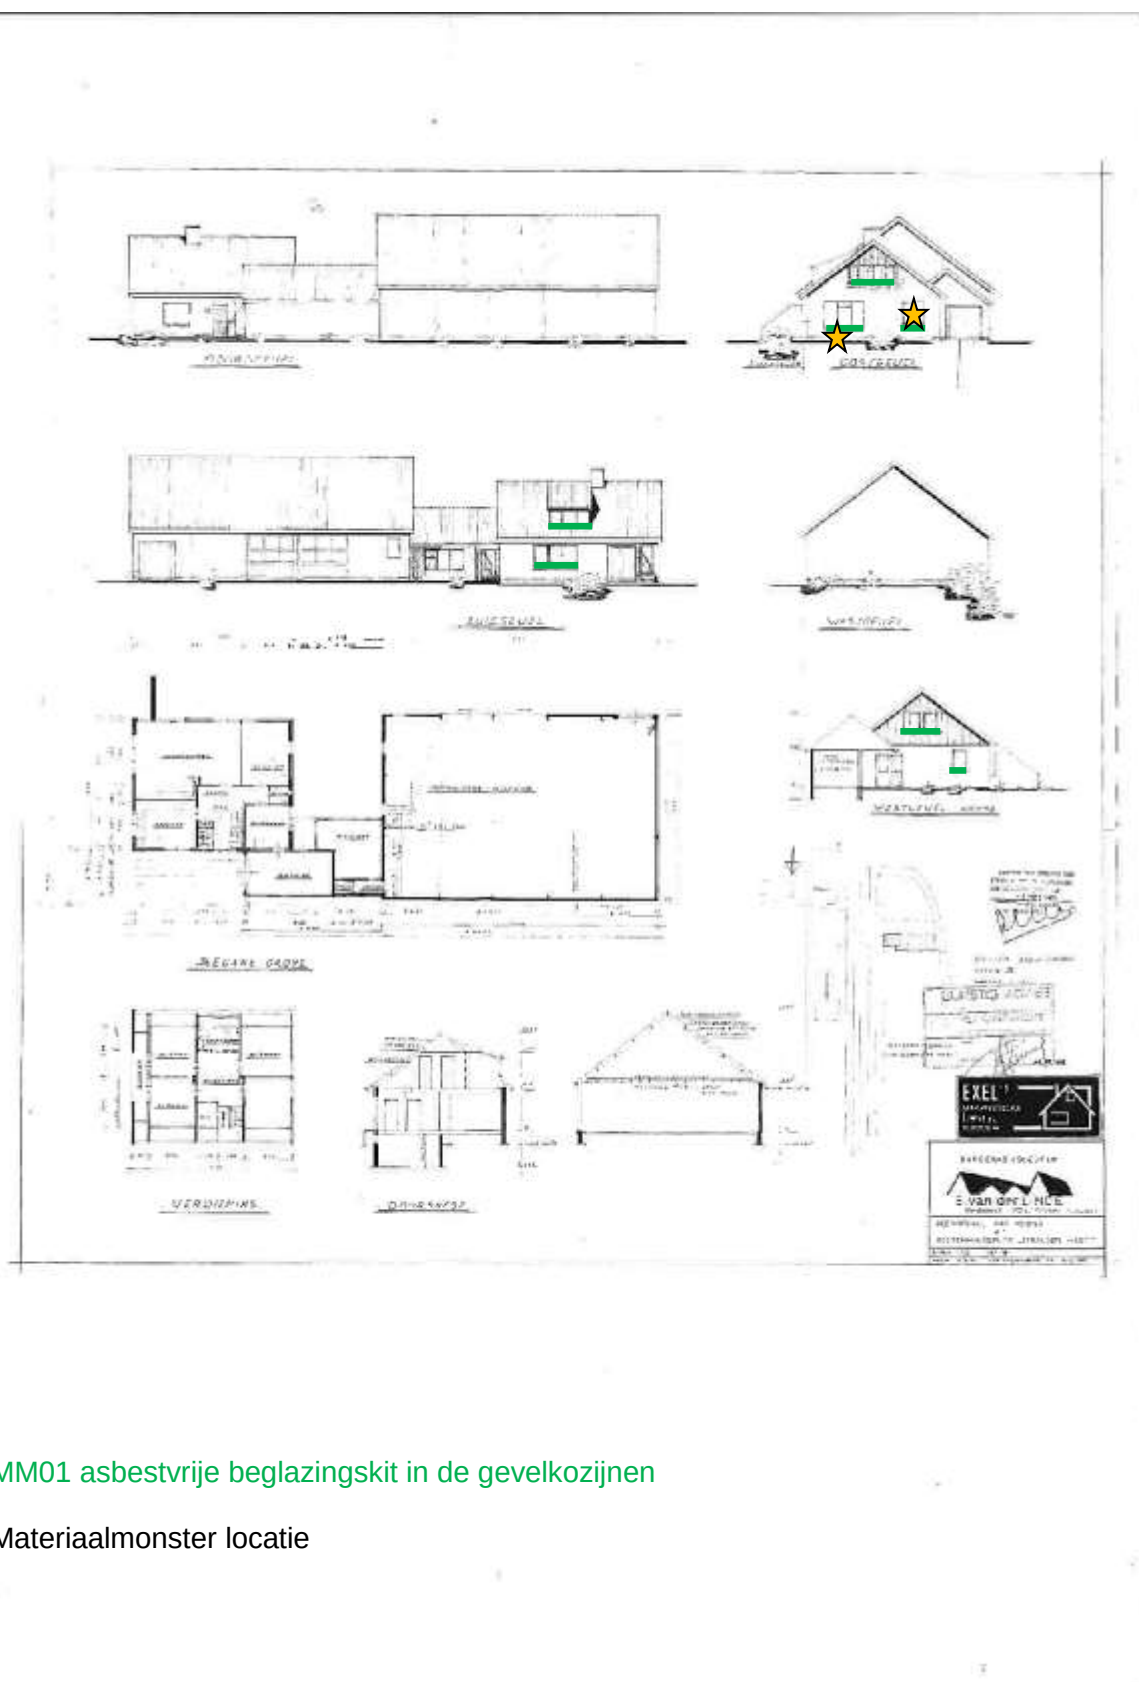
MM01 asbestvrije beglazingskit in de gevelkozijnen
