## Asbestinventarisatierapport

Veeneggeweg 24  
te Geesteren

**Projectnummer:** 19360  
**Autorisatiedatum:** 24-10-2019  
**Status:** Definitief, versie 1.0  
**Opdrachtgever:** E Kroeze  
**Omschrijving:** 3 varkensschuren kapschuur en kleine schuur  
**Adres:** Veeneggeweg 24  
**Postcode/plaats:** 7678 RC Geesteren  
**Kenmerk klant:** EKroVeenegge24G  
**Inventarisatiebedrijf:** Veltkamp Milieu bv  
Flierveldsweg 26  
7554 SP Hengelo  
Certificaat: 13462/5.1  
Telefoon: 06 51269717  
Website: [www.veltkampmilieu.nl](http://www.veltkampmilieu.nl)

**Projectnummer:** 19360  
**Onderzoekslocatie:** Veeneggeweg 24 te 7678 RC Geesteren  
**Betreft:** 3 varkensschuren kapschuur en kleine schuur  
**Opdrachtgever:** E Kroeze  
Dhr. E Kroeze  
Veeneggeweg 24  
7678RC Geesteren  
**Eigenaar:** E Kroeze  
Veeneggeweg 24  
7678RC Geesteren  
**Opdrachtnemer:** Veltkamp Milieu bv  
Flierveldsweg 26  
7554 SP Hengelo  
Certificaat: 13462/5.1  
**Onderzoek uitgevoerd op:** 23-10-2019  
**Onderzoek uitgevoerd door:** A.G.J. Veltkamp (DIA-code 51E-170118-411280)  
**Interne autorisatie:** 24-10-2019  
**Status:** Definitief, versie 1.0  
**Rapportage geldig tot:** 24-10-2022  
**Verspreidin

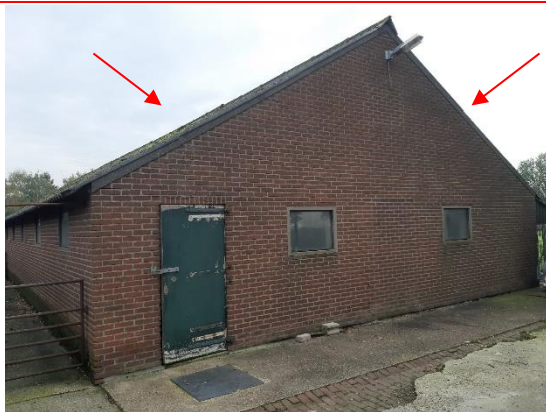
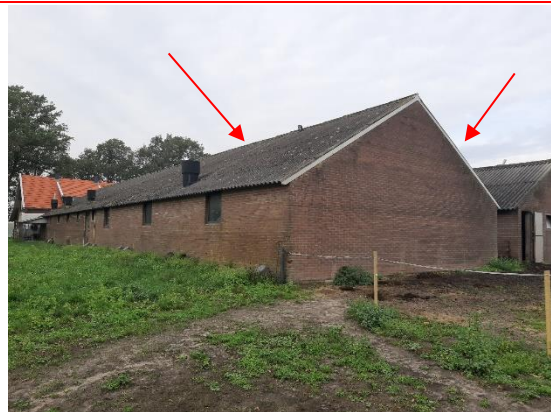
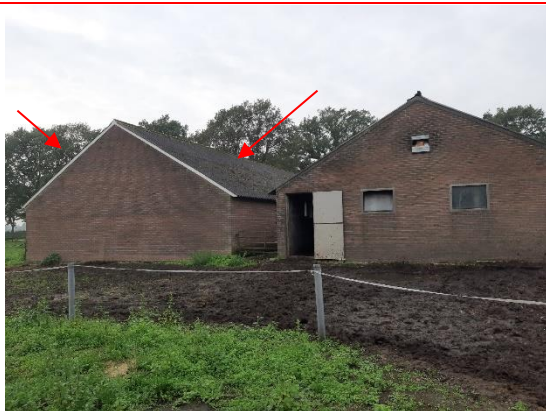
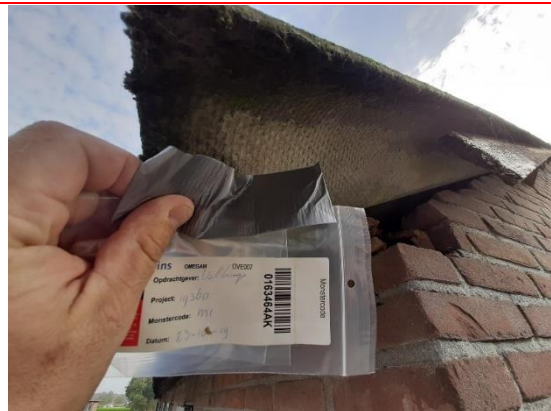
| Bron nr. | Ruimte | Bron | Type asbest | Monster | Hoeveelheid | Bevestiging | Oppervlakte-structuur | Oppervlakte-conditie | RisicoKlasse | Verwijderings-methode |
|---|---|---|---|---|---|---|---|---|---|---|
| 1 | Schuur 1 | Golfplaten incl. hulpstukken | Golfplaten | M1 | 1 x 493,5 m <sup>2</sup> | Met schroeven | Licht beschadigd | Licht verweerd | 2A buiten-sanering | Openlucht |

Foto 1 | Foto voor bron Golfplaten incl. hulpstukken

Foto 2 | Foto voor bron Golfplaten incl. hulpstukken

Foto 3 | Foto voor bron Golfplaten incl. hulpstukken

Foto 4 | Foto voor bron Golfplaten incl. hulpstukken

| <b>Urgentie:</b> | Saneren op kort termijn geadviseerd. |

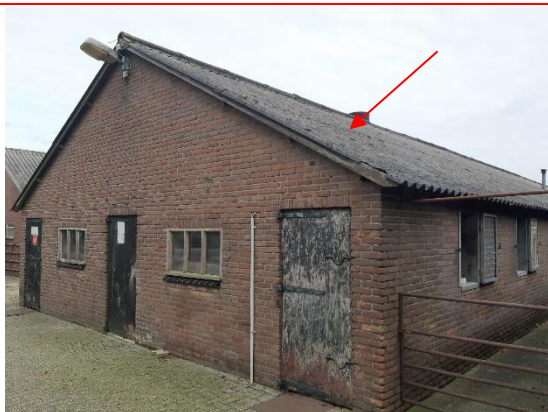
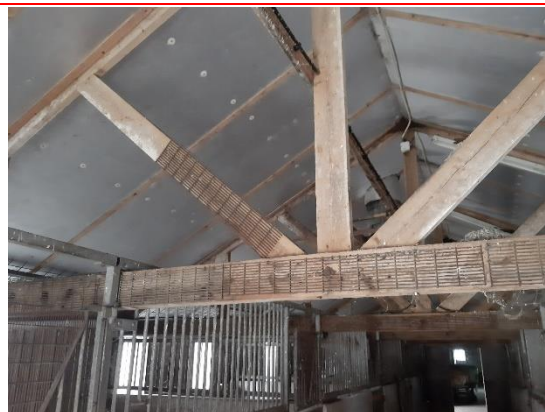
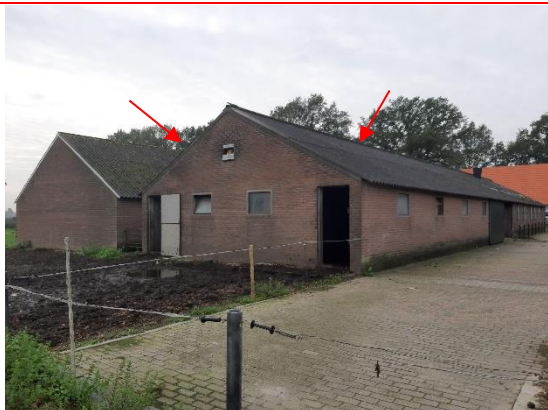
| Bron nr. | Ruimte | Bron | Type asbest | Monster | Hoeveelheid | Bevestiging | Oppervlakte-structuur | Oppervlakte-conditie | RisicoKlasse | Verwijderings-methode |
|---|---|---|---|---|---|---|---|---|---|---|
| 2 | Schuur 2 | Golfplaten incl. hulpstukken | Golfplaten | VM1 | 1 x 450 m <sup>2</sup> | Met schroeven | Licht beschadigd | Licht verweerd | 2A buiten-sanering | Openlucht |

Foto 5 | Foto voor bron Golfplaten incl. hulpstukken

Foto 6 | Foto voor bron Golfplaten incl. hulpstukken

Foto 7 | Foto voor bron Golfplaten incl. hulpstukken

| <b>Urgentie:</b> | Saneren op kort termijn geadviseerd. |

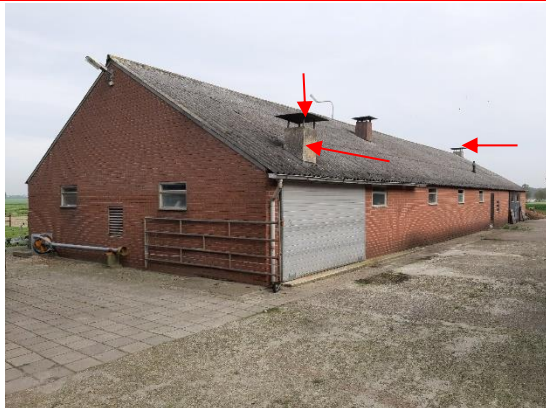
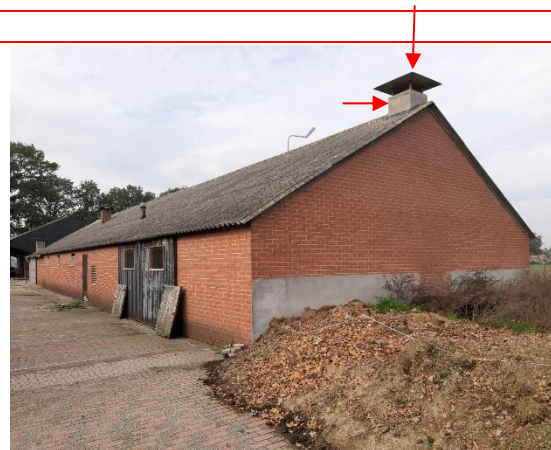
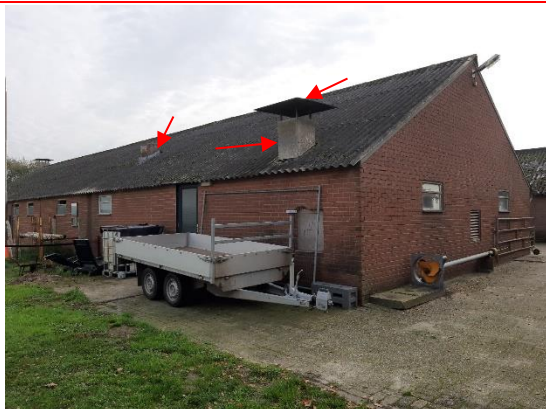
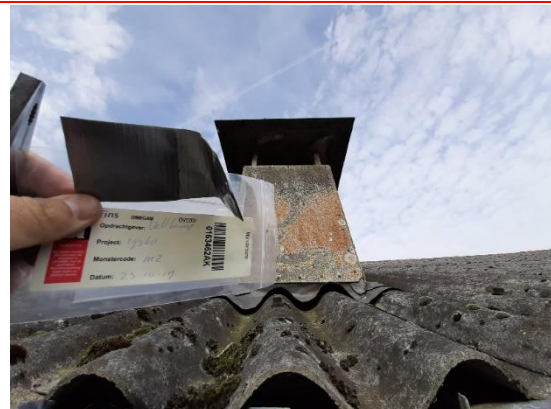
| Bron nr. | Ruimte | Bron | Type asbest | Monster | Hoeveelheid | Bevestiging | Oppervlakte-structuur | Oppervlakte-conditie | RisicoKlasse | Verwijderings-methode |
|---|---|---|---|---|---|---|---|---|---|---|
| 4 | Schuur 3 | Ventilatie koker op het dak | Vlakke plaat | M2 | 4 x 1 stuk(s) | Met spijkers | Licht beschadigd | Licht verweerd | 2A buiten-sanering | Openlucht |

Foto 11 | Foto voor bron Ventilatie koker op het dak

Foto 12 | Foto voor bron Ventilatie koker op het dak

Foto 13 | Foto voor bron Ventilatie koker op het dak

Foto 14 | Foto voor bron Ventilatie koker op het dak

| <b>Urgentie:</b> | Saneren op kort termijn geadviseerd. |

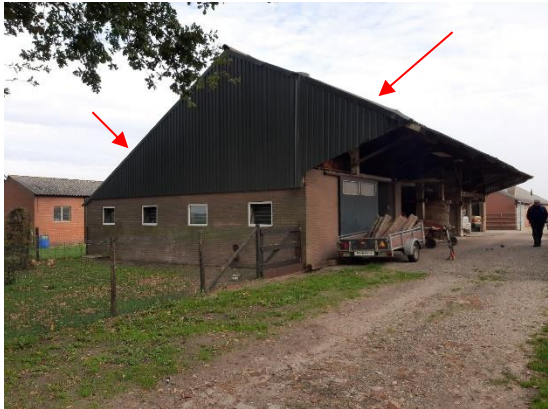
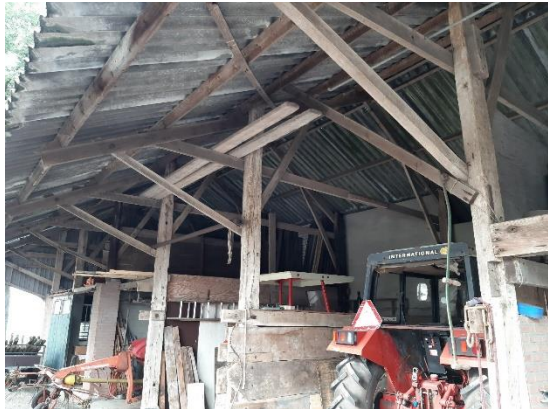
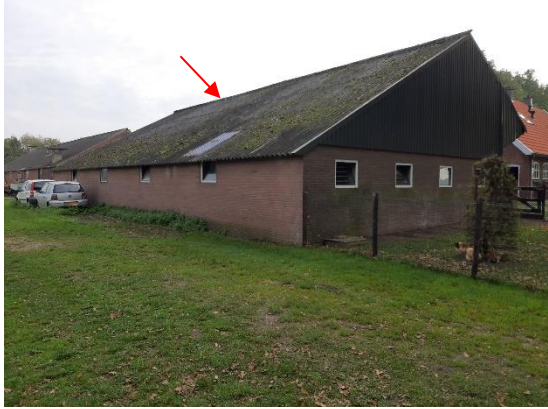
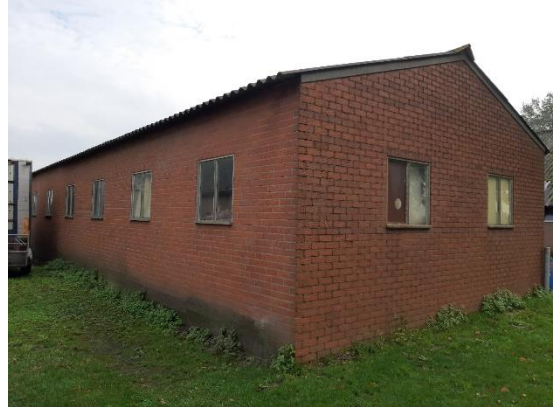
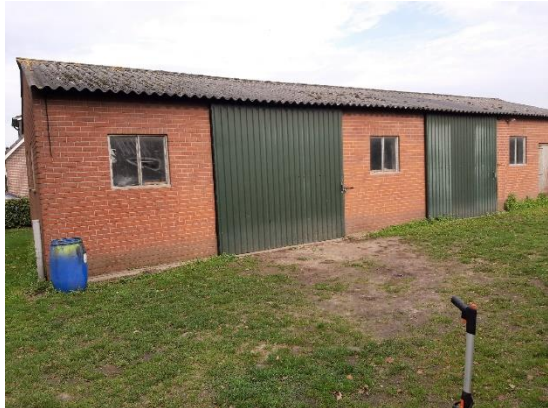
| Bron nr. | Ruimte | Bron | Type asbest | Monster | Hoeveelheid | Bevestiging | Oppervlakte-structuur | Oppervlakte-conditie | RisicoKlasse | Verwijderings-methode |
|---|---|---|---|---|---|---|---|---|---|---|
| 6 | Schuur 4 | Golfplaten incl. hulpstukken | Golfplaten | VM1, VM2 en VM3 | 1 x 353,6 m <sup>2</sup> | Met schroeven | Licht beschadigd | Licht verweerd | 2A buiten-sanering | Openlucht |

| Foto 21 Foto voor bron Golfplaten incl. hulpstukken | Foto 22 Foto voor bron Golfplaten incl. hulpstukken |
| Foto 23 Foto voor bron Golfplaten incl. hulpstukken | |

Foto 24 | Foto voor bron Golfplaten incl. hulpstukken

Foto 25 | Foto voor bron Golfplaten incl. hulpstukken

Foto 26 | Foto voor bron Golfplaten incl. hulpstukken

| <b>Urgentie:</b> | Saneren op kort termijn geadviseerd. |

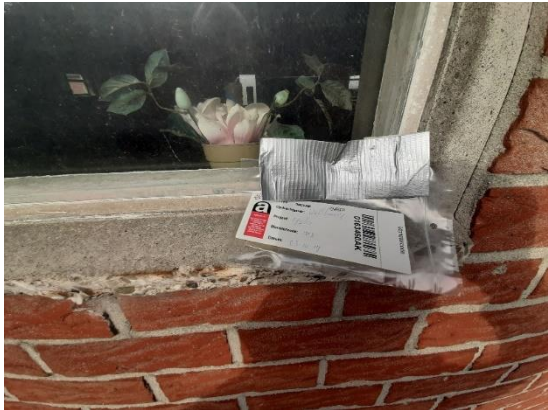
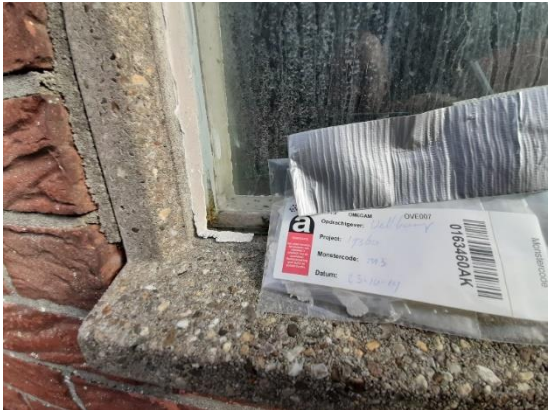
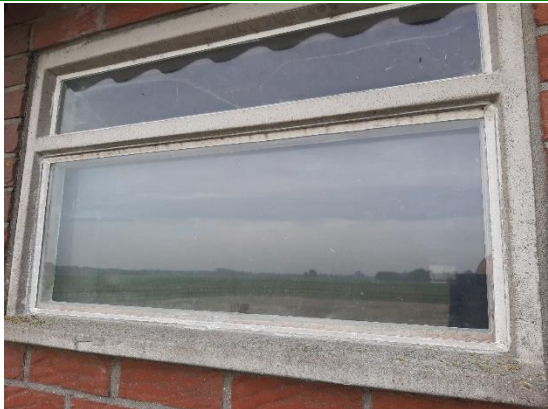
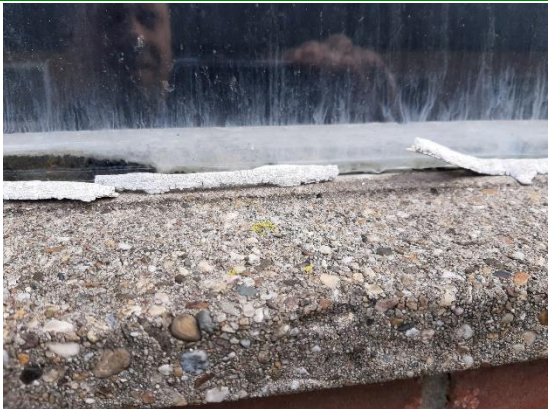
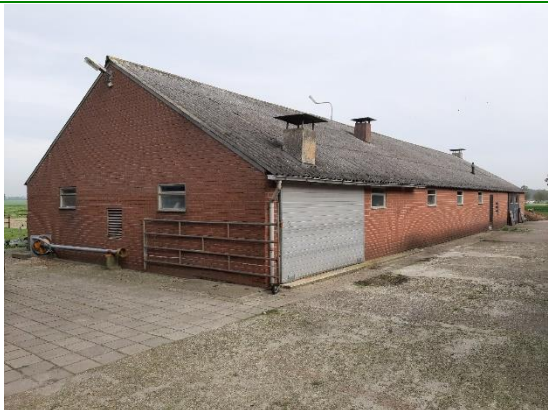
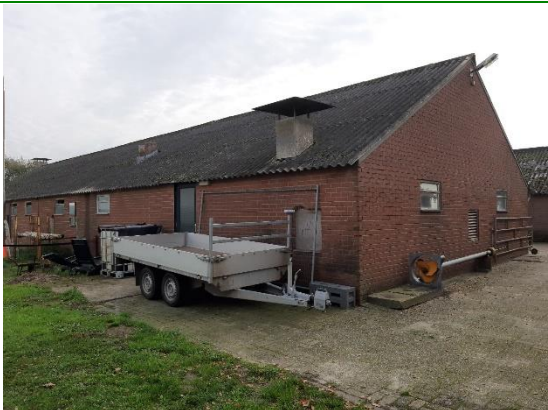
| Bron nr. | Ruimte | Bron | Monster |
|---|---|---|---|
| 5 | Schuur 3 | Kit | M3 |

| Foto 15 Foto voor bron Kit | Foto 16 Foto voor bron Kit |
| Foto 17 Foto voor bron Kit | Foto 18 Foto voor bron Kit |
| Foto 19 Foto voor bron Kit | Foto 20 Foto voor bron Kit |

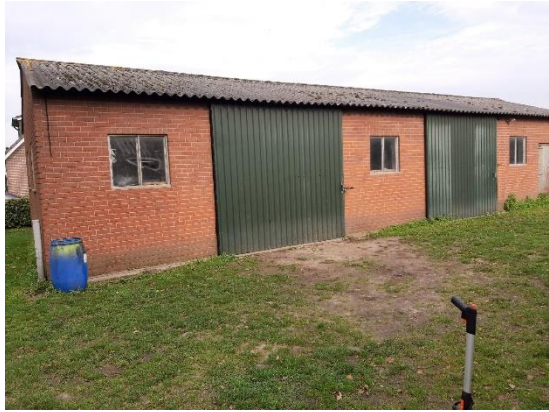
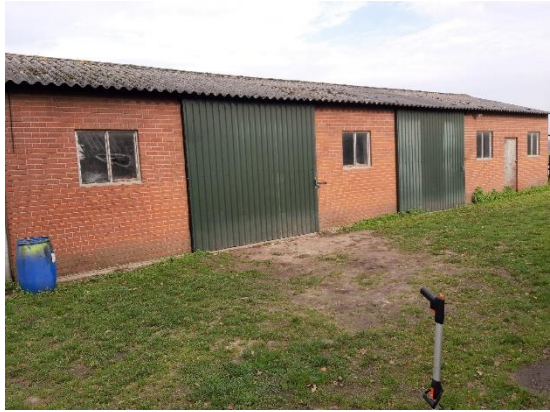
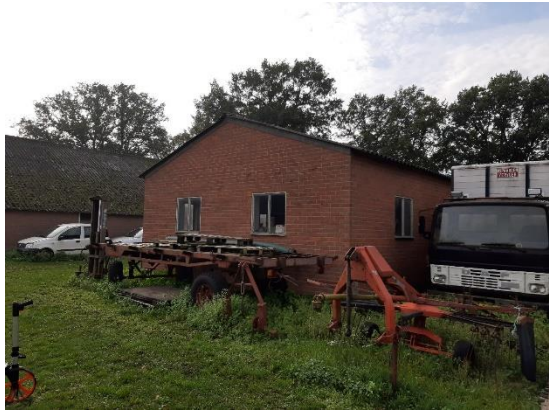
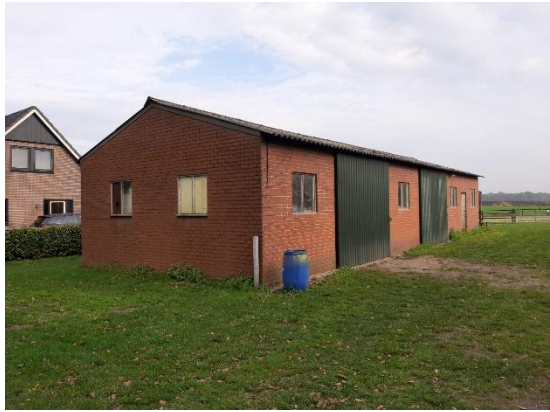
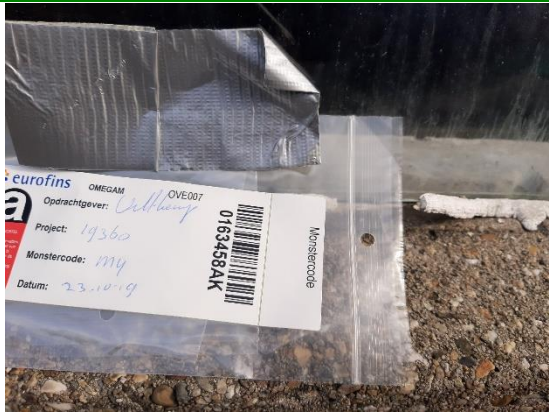
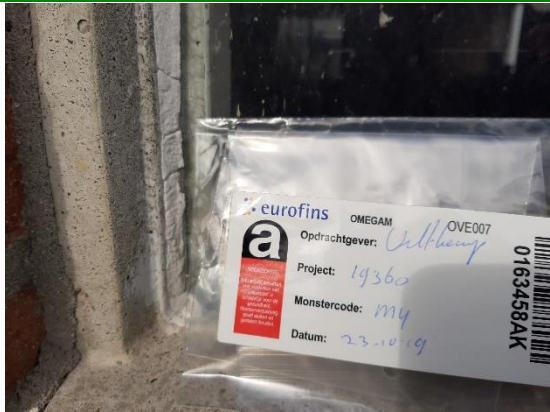
| Bron nr. | Ruimte | Bron | Monster |
|---|---|---|---|
| 8 | Schuur 5 | Kit | M4 |

| Foto 27 Foto voor bron Kit | Foto 28 Foto voor bron Kit |
| Foto 29 Foto voor bron Kit | Foto 30 Foto voor bron Kit |
| Foto 31 Foto voor bron Kit | Foto 32 Foto voor bron Kit |

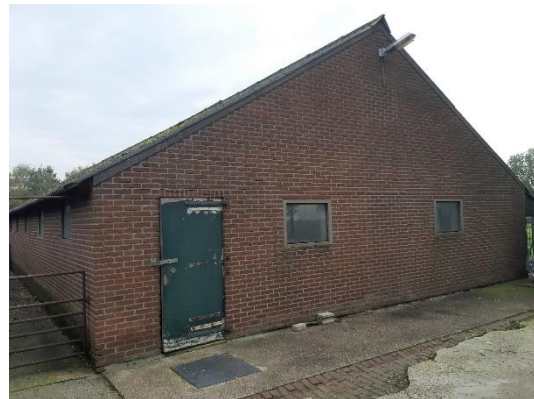
Foto project schuur 1

| Ruimte | Omschrijving |
|---|---|
| Schuur 1 | Gemetselde schuur voorzien van een gemetselde kelder, betonvloer dek geheel houten draagconstructie van de kap, de kozijnen zijn voorzien van beglazing, er is geen asbestverdachte kit aanwezig, plafond is dupanel, ventilatie kokers op het dak zijn PVC inpandig metaal, op het dak liggen asbesthoudende golfplaten, de ren aan het gebouw is meegenomen met deze schuur |

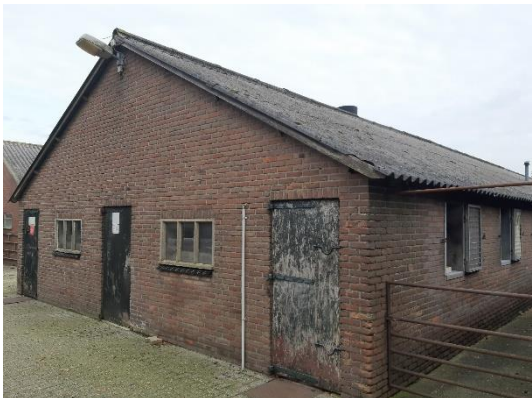
Foto project schuur 2

| Ruimte | Omschrijving |
|---|---|
| Schuur 2 | Gemetselde schuur voorzien van een gemetselde kelder, betonvloer dek geheel houten draagconstructie van de kap, in deze schuur zijn diverse paardenstallen geplaatst, hokafscheiding metselwerk met tralies en hout, de kozijnen zijn voorzien van beglazing, er is geen asbestverdachte kit aanwezig, plafond is dupanel, op het dak liggen asbesthoudende golfplaten |

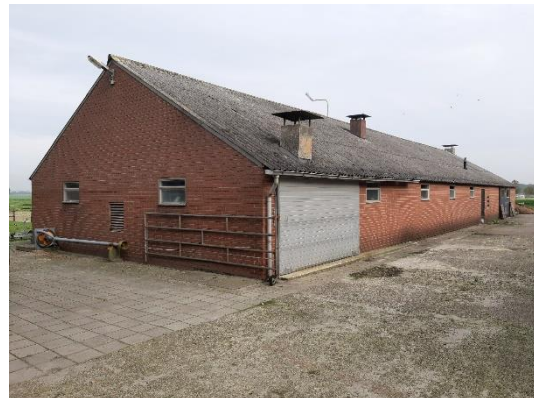
Foto project schuur 3

| Ruimte | Omschrijving |
|---|---|
| Schuur 3 | Gemetselde schuur voorzien van een gemetselde kelder, betonvloer dek geheel houten draagconstructie van de kap, de kozijnen zijn voorzien van beglazing, er is asbestverdachte kit aanwezig, plafond is dupanel, ventilatie kokers op het dak zijn van hout afgewerkt met een asbesthoudende vlakke plaat, op het dak liggen asbesthoudende golfplaten |

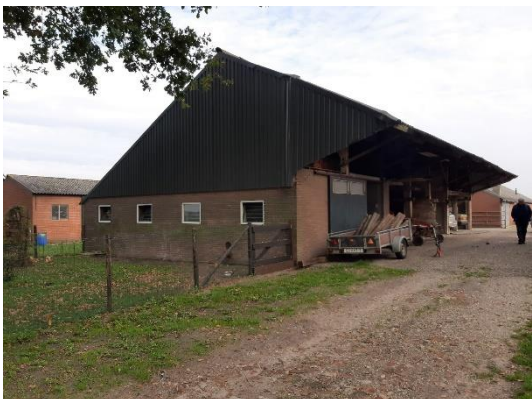
Foto project schuur 4

| Ruimte | Omschrijving |
|---|---|
| Schuur 4 | Gemetselde schuur met diverse paardenstallen hokafscheiding gemetseld met tralies, deels voorzien van een zolderverdieping, deels voorzien van een dupanel plafond, gehele draagconstructie is van hout kopgevels deels voorzien van damwandprofiel platen en hout, de stalramen zijn van kunststof en of beton, geen asbestverdachte kit aanwezig, op het dak liggen asbesthoudende golfplaten incl. nokstukken |

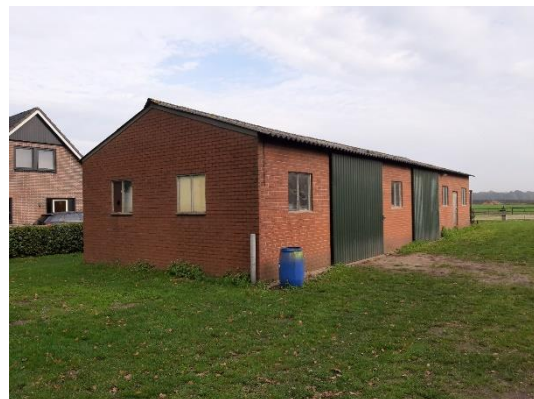
Foto project schuur 5

| Ruimte | Omschrijving |
|---|---|
| Schuur 5 | Gemetselde schuur met een betonvloer houten draagconstructie van de kap op het dak liggen asbesthoudende golfplaten, plafond is van dupanel, de stalramen zijn voorzien van een asbestverdachte kit |
