## Advies haagbeuken Kraaienboom Aalten

Betreft: Bepoordeling haagbeuken Kraaienboom  
Status: 2<sup>e</sup> Concept  
Ons kenmerk: 020614  
Datum: 1 juli 2014  
Adviseurs: Dhr. G.J. Van Prooijen, dhr. J. Ormel

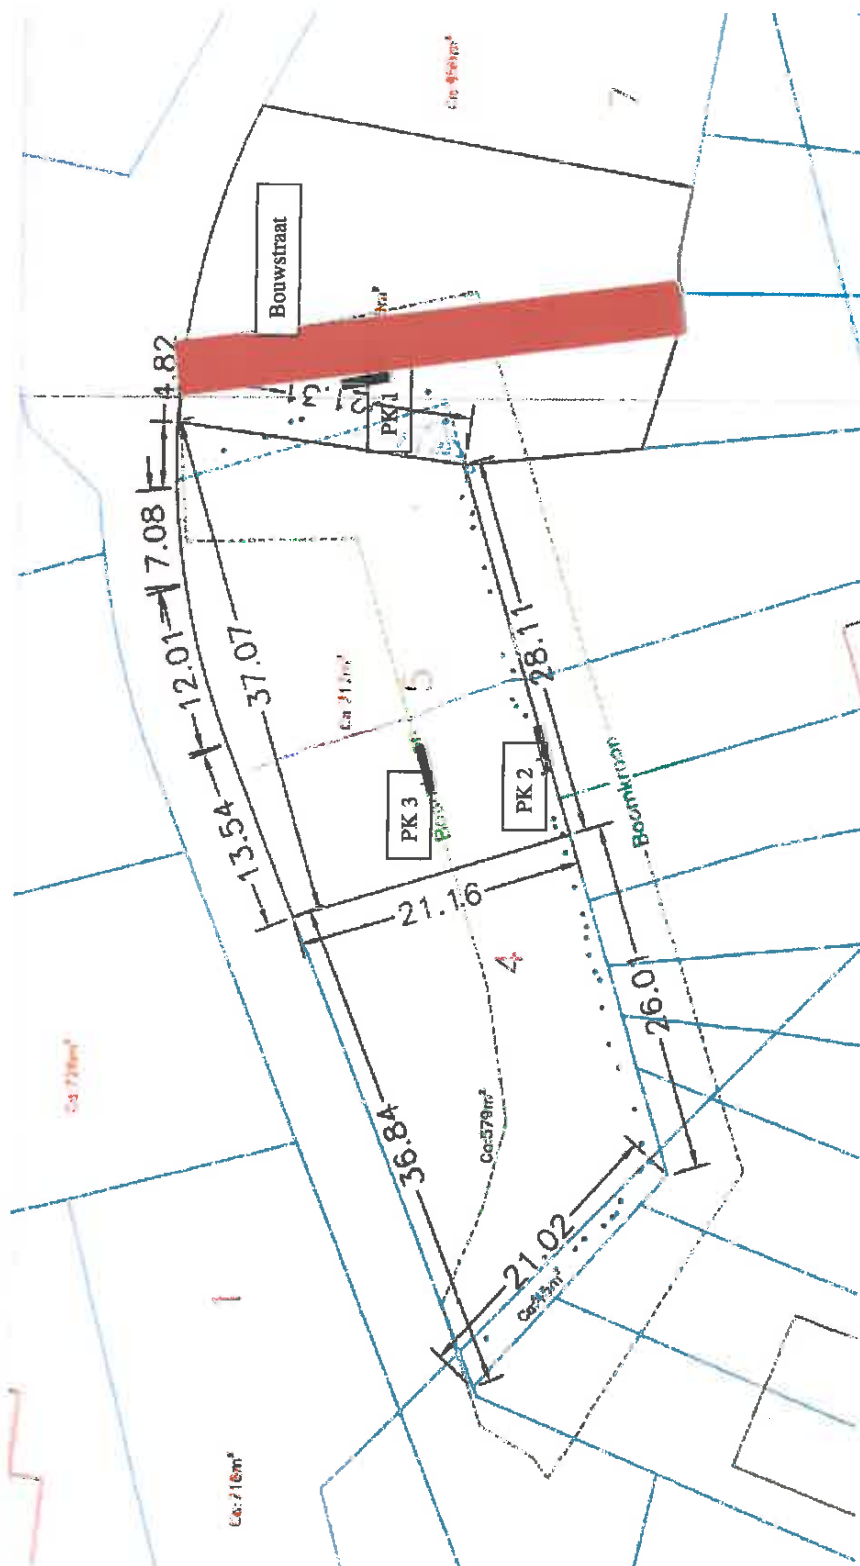
Bijlage 1. Overzicht onderzoekslocatie met profielkuilen (pk)

Aan de oostzijde ligt een tijdelijk bouwstraat (zie bijlage 1). Deze bouwstraat ligt ongeveer 5 meter uit de stam van de meest noordelijke boom en 2 meter uit de stam van de meest zuidelijke boom aan deze zijde.

- Profielkuil 1 is gegraven direct langs de aangelegde bouwstraat. Hiermee wordt duidelijk in hoeverre er bij de aanleg van de bouwstraat wortelschade is ontstaan.
- Profielkuil 2 is gegraven direct langs de perceelsgrens, bij één van de gebouwde schuurtjes aan de zuidzijde van de bomenrij.
- Profielkuil 3 is gegraven aan de noordzijde van de bomenrij ter hoogte van de rand van de boomkronen.

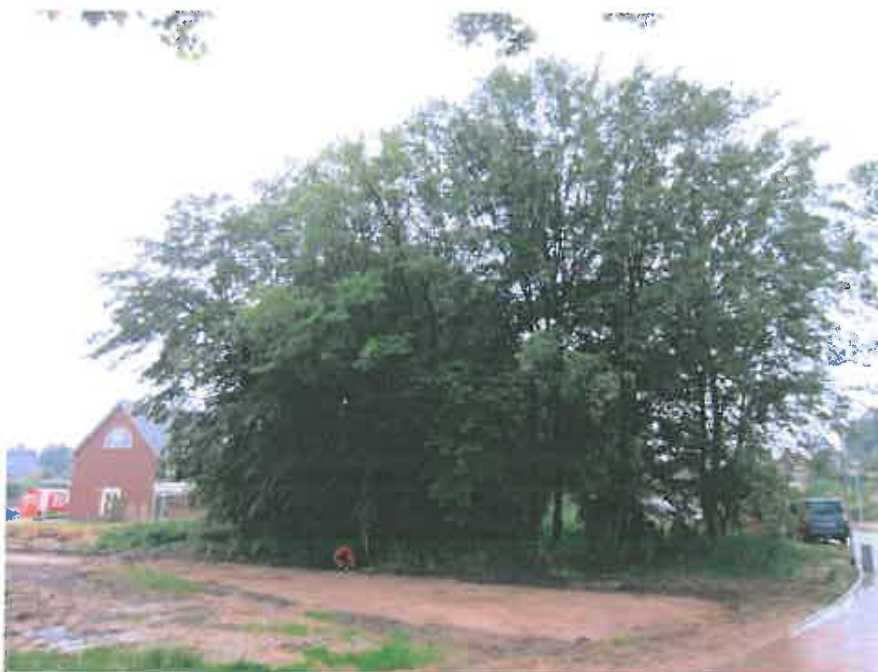
De conditie van de van de haagbeuken is over het algemeen goed. Een aantal exemplaren valt op door een licht verminderde bladbezetting (zie afb. 1, bijlage 2).

Afb. 1: Conditioneel mindere exemplaren aan de oostzijde met bouwstraat

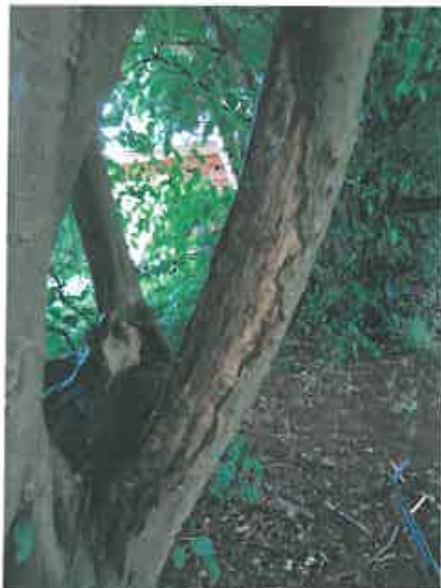
Een groot aantal bomen is beschadigd door vandalisme en door het afzagen van zeer grote takken (zie afb. 2 en 3, bijlage 2).

Afb. 2: Beschadiging door vandalisme

- Illegaal snoeien van gemeentebomen moet worden voorkomen door gerichte voorlichting en toezicht en handhaving als toch illegaal wordt gesnoeid.
- Om de al verloren gegane en bedreigde groeiruimte aan de zuidzijde te compenseren, is het gewenst om aan de noordzijde een strook van 4 meter grenzend aan de kroonprojectie te reserveren voor toekomstige groeiruimte. Deze zone moet gevrijwaard blijven van maatregelen die de bewortelingsmogelijkheden belemmeren.

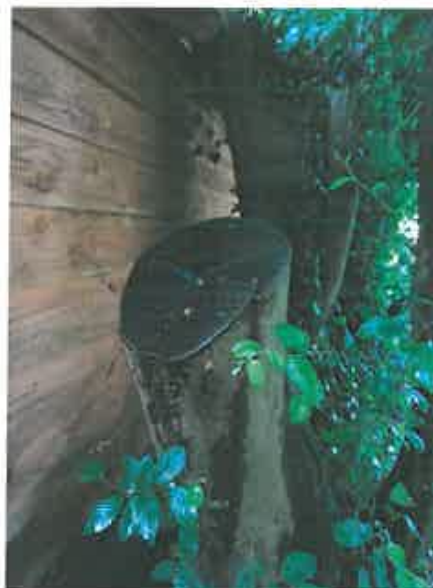
Afb. 3: Afgezaagde tak bij schuurtje

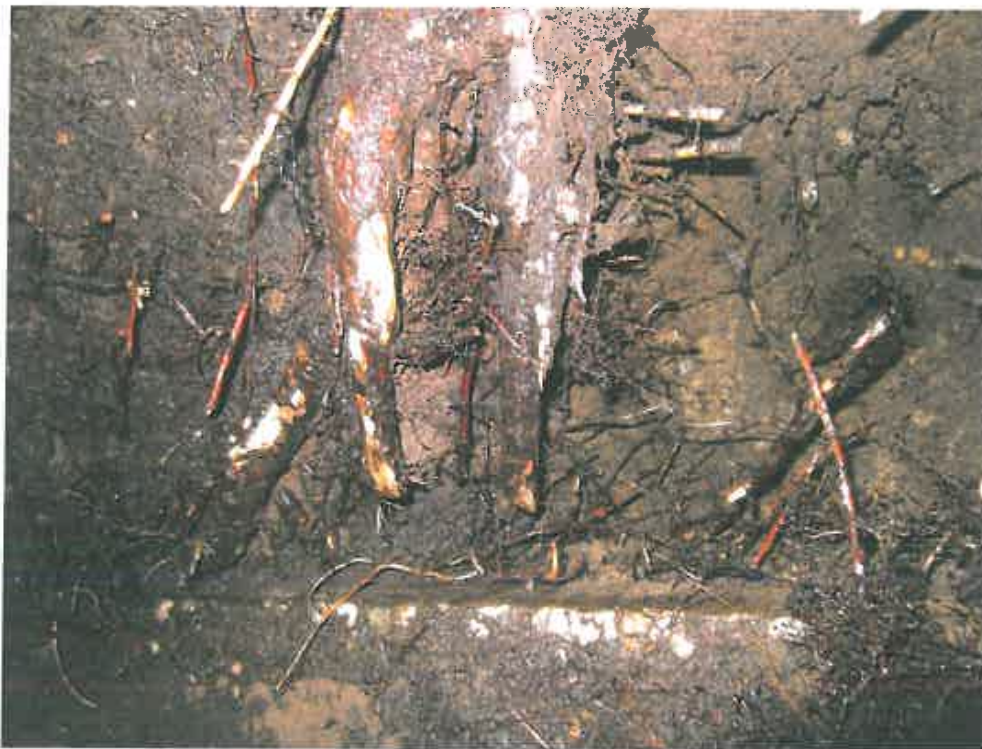
De toplaag bestaat uit humeus, matig fijn zand. De bovenste 20 cm is zeer intensief beworteld met wortels tot 3 cm Ø. De laag daaronder tot 50cm diepte, bestaat uit matig humeus, matig fijn zand en is extensief beworteld met wortels tot 0,5 cm Ø. Van 50 tot 70 cm diepte bestaat de grond uit uiterst humusarm, matig fijn zand. Deze laag is niet beworteld. De wortels in de toplaag zijn op de perceelsgrens geamputeerd ten behoeve van de aanleg van een tegelvloer voor het schuurtje. (zie afb. 4, bijlage 2).

Afb. 4: geamputeerde wortels bij tegelvloer voor schuurtje

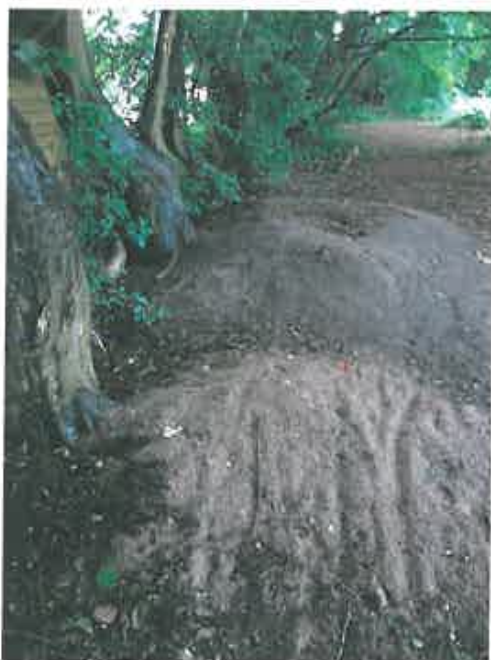
Bij de aanleg van één van de schuurtjes is de vrijgekomen grond op gemeentegrond onder de bomen gedumpt. (zie afb. 5, bijlage 2) is

Afb. 5: Gedumpte grond

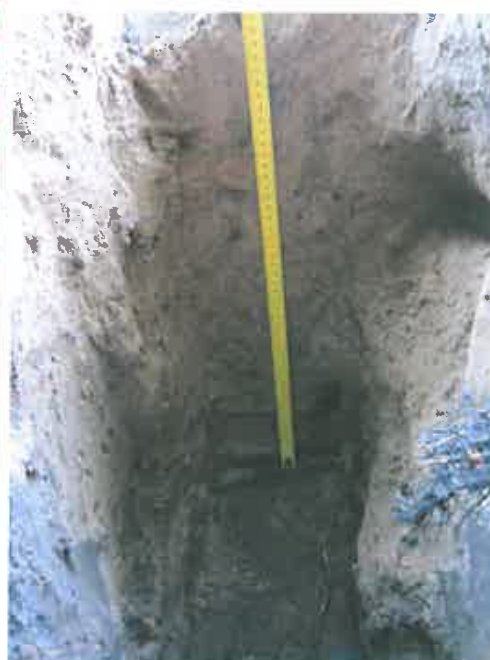
De toplaag bestaat uit humeus, matig fijn zand. De bovenste 20 cm is zeer intensief beworteld met wortels tot 2 cm Ø. De laag daaronder tot 135 cm diepte, bestaat uit matig humeus, matig fijn zand en is extensief beworteld met wortels tot 0,5 cm Ø. Ter plekke van de bouwstraat is vrijwel geen beworteling overgebleven (afb 6, bijlage 2).

Afb. 6: Bouwstraat waarin beworteling ontbreekt

- Tussen de bomenrij aan de oostzijde en de tijdelijke bouwstraat mogen geen activiteiten plaatsvinden die tot wortelschade kunnen leiden. Het gaat dan om graafwerkzaamheden, ophoging, opslag van materiaal en materieel, transportroutes etc. Het verkleinen van **perceel 6**, zodat de bomenrij op gemeenteground blijft staan inclusief de zone tot de bouwstraat, is de beste garantie om dit deel van de bomenrij duurzaam te behouden. Indien perceel 6 in zijn geheel wordt uitgegeven, moeten bij de uitgifte strenge eisen opgenomen worden voor behoud van de bomen, waarop zorgvuldig moet worden toegezien.
