## Asbestinventarisatierapport volgens Bijlage XIII A van de Arbeidsomstandighedenregeling

Varsseveldsestraatweg 63B, 7122 NL Aalten

Projectnummer: 2018402  
Versienummer: 1

Datum onderzoek: 27-06-2018  
Interne autorisatie: 05-07-2018  
Rapport geldig tot: 05-07-2021

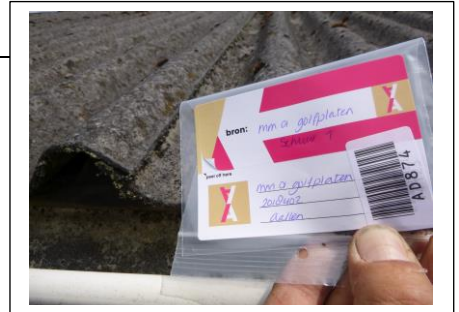
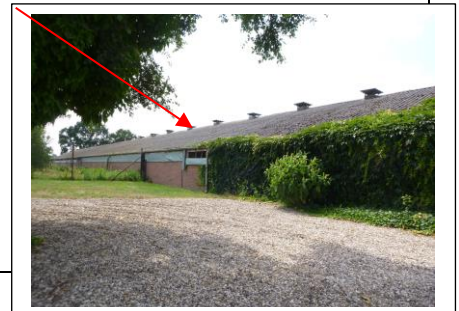
Bron	: 1
Certificaatnummer	: STL.105161
Resultaat	: 10-15 % Chrysotiel
Hechtgebonden	: Ja
Omschrijving	: MM-01 golfplaten + golfplaat op koker en deel nokstukken
Plaats	: Dak van schuur 1
Hoeveelheid	: 1388m <sup>2</sup>
Beschadigd	: Niet
Verweerd	: Licht
Bevestigd	: Geschroefd
Klasse indeling	: 2 openlucht
Opmerking	: Voor aanvullende informatie zie SMA-rt, pagina 33.

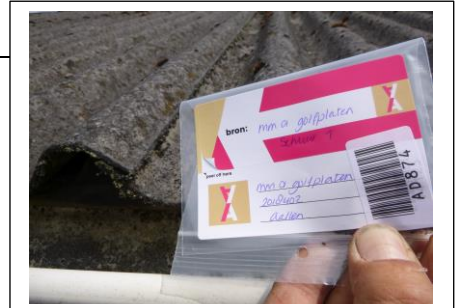
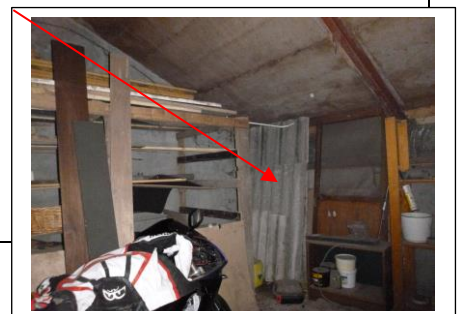
Bron	: 1A
Certificaatnummer	: STL.105161
Resultaat	: 10-15 % Chrysotiel
Hechtgebonden	: Ja
Omschrijving	: Als MM-01 golfplaten
Plaats	: In schuur 1
Hoeveelheid	: 30m <sup>2</sup>
Beschadigd	: Niet
Verweerd	: Licht
Bevestigd	: Los
Klasse indeling	: 1
Opmerking	: Voor aanvullende informatie zie SMA-rt, pagina 34.

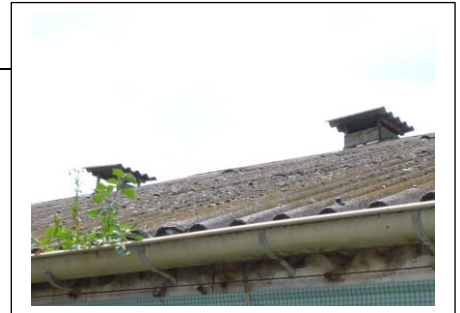
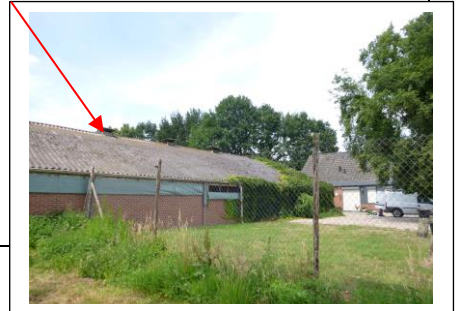
Bron : 2  
 Certificaatnummer : STL.105161  
 Resultaat : 2-5 % Chrysotiel  
 Hechtgebonden : Ja  
 Omschrijving : MM-02 kokers op dak  
 Plaats : Dak van schuur 1  
 Hoeveelheid : 14 stuks  
 Beschadigd : Niet  
 Verweerd : Licht  
 Bevestigd : Gespijkerd  
 Klasse indeling : 2 openlucht  
 Opmerking : Voor aanvullende informatie zie SMA-rt, pagina 35.

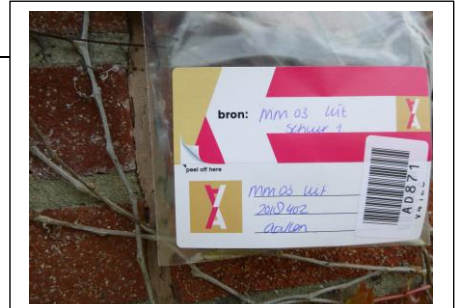
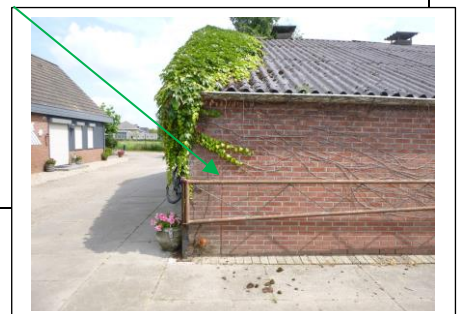
Bron : 3  
 Certificaatnummer : STL.105161  
 Resultaat : <0.1% **geen asbest**  
 Hechtgebonden : N.v.t.  
 Omschrijving : MM-03 kit  
 Plaats : Buitenmuur van schuur 1  
 Hoeveelheid : 11 x 2m<sup>1</sup>  
 Beschadigd : Niet  
 Verweerd : Niet  
 Bevestigd : Gekit  
 Klasse indeling : N.v.t.  
 Opmerking : De kit is asbestvrij.

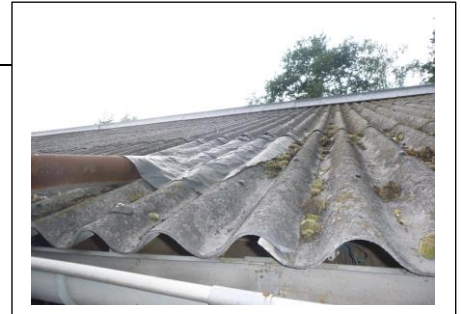
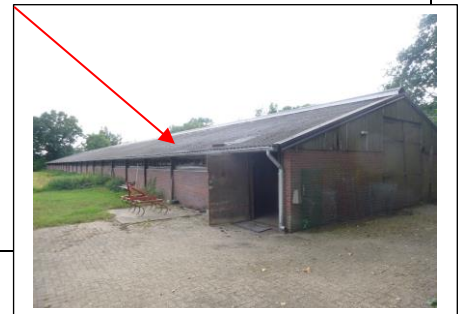
Bron : 8  
Certificaatnummer : STL.105161  
Resultaat : 10-15% Chrysotiel  
Hechtgebonden : Ja  
Omschrijving : MM-08 golfplaten  
Plaats : Dak van schuur 3  
Hoeveelheid : 1388m<sup>2</sup>  
Beschadigd : Niet  
Verweerd : Licht  
Bevestigd : Geschroefd  
Klasse indeling : 2 openlucht  
Opmerking : Voor aanvullende informatie zie SMA-rt, pagina 33.

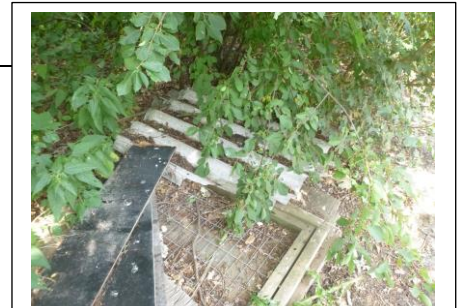
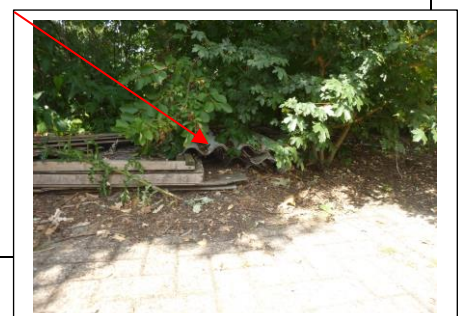
Bron : 8A  
Certificaatnummer : STL.105161  
Resultaat : 10-15% Chrysotiel  
Hechtgebonden : Ja  
Omschrijving : Als MM-08 golfplaten  
Plaats : Restanten naast schuur 3  
Hoeveelheid : 3m<sup>2</sup>  
Beschadigd : Niet  
Verweerd : Licht  
Bevestigd : Los  
Klasse indeling : 1  
Opmerking : Voor aanvullende informatie zie SMA-rt, pagina 40.

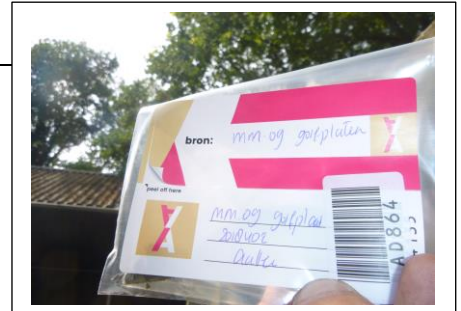
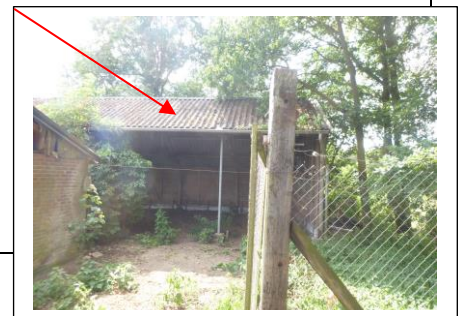
Bron	: 9
Certificaatnummer	: STL.105161
Resultaat	: 10-15% Chrysotiel
Hechtgebonden	: Ja
Omschrijving	: MM-09 golfplaten
Plaats	: Dak van loods
Hoeveelheid	: 101m <sup>2</sup>
Beschadigd	: Niet
Verweerd	: Licht
Bevestigd	: Geschroefd
Klasse indeling	: 2 openlucht
Opmerking	: Voor aanvullende informatie zie SMA-rt, pagina 33.

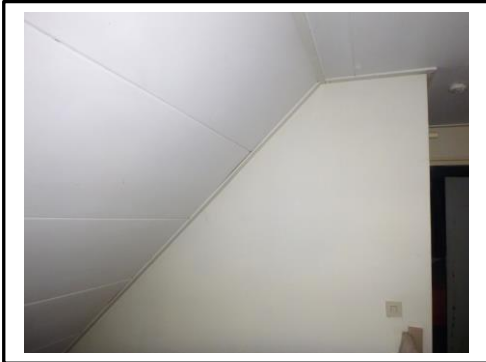
Vaste plafonds niet geopend

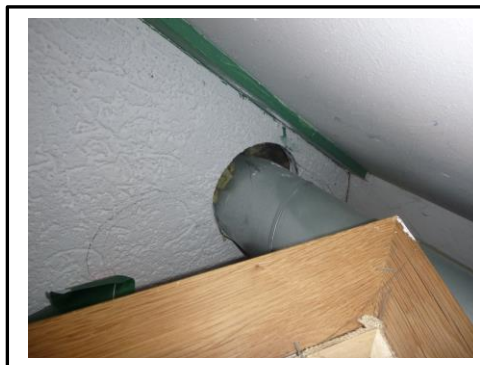
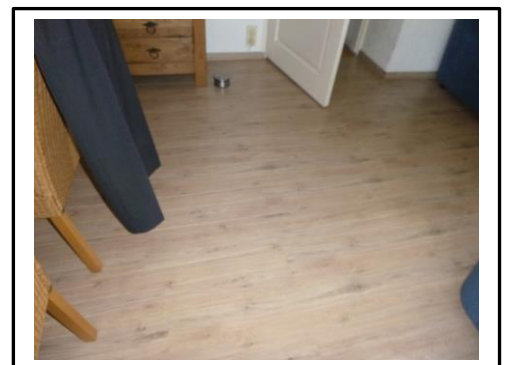
Vaste vloerafwerkingen niet geopend

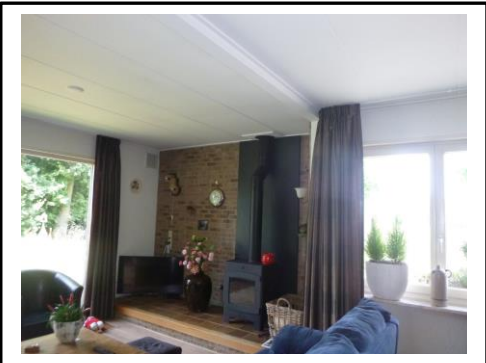
Vaste plafonds niet geopend

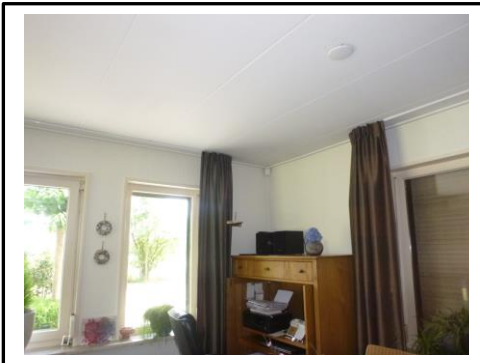
Vaste plafonds niet geopend

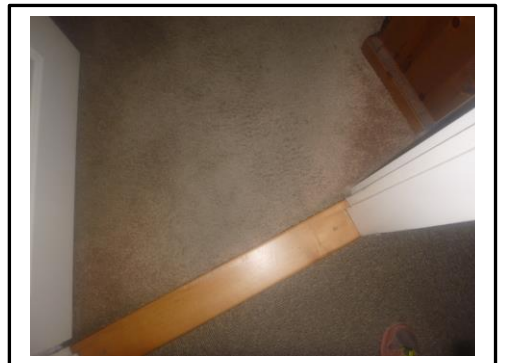
Vaste vloerafwerkingen niet geopend

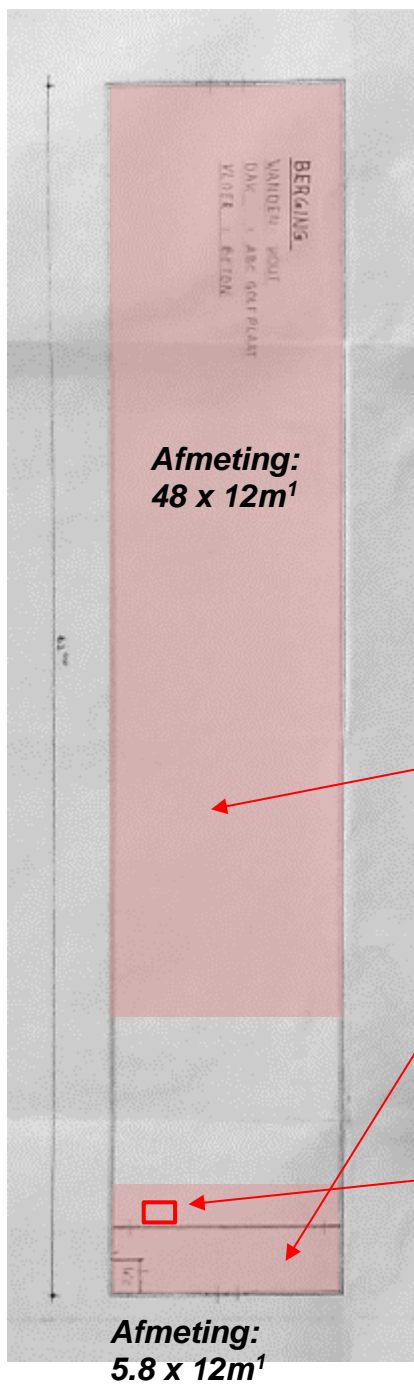
## Tekening schuur 2

MM-06 golfplaten en nokstukken+  
12x golfplaat als dak koker

MM-07 plaat restant in  
kruiwagen

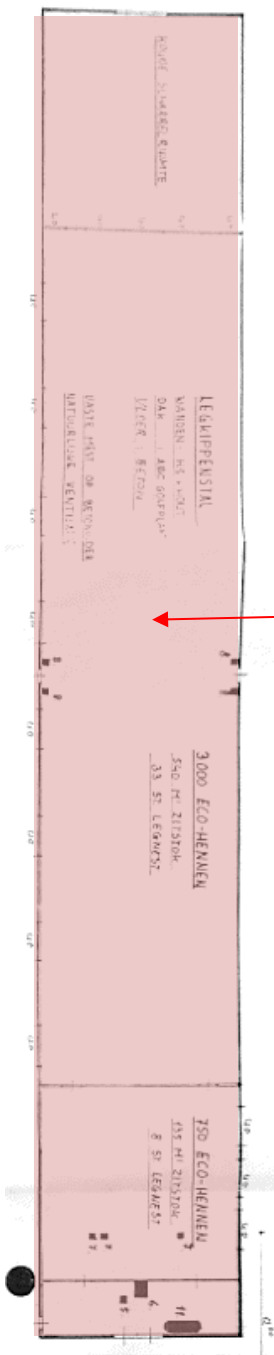
## Tekening schuur 3

MM-08 golfplaten

Bron 8a: als MM-08 golfplaten

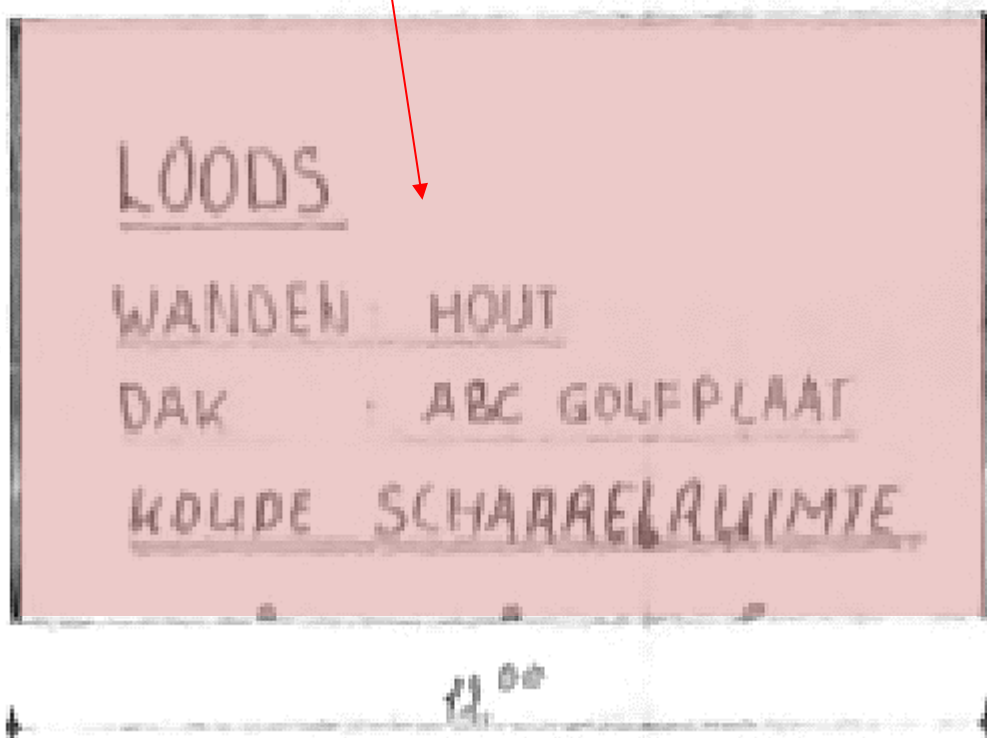
## Tekening schuur 4

MM-09 golfplaten + nokstukken
