Boomeffectanalyse
43 bomen
Warmelinckweg IJzerlo

Datum: 4 december 2023

Status: Definitief

Het boomonderzoek is uitgevoerd op 30 oktober 2023 door ing. J.A. (Jessica) Kofman, boomonderzoeker bij Foreest Groen Consult BV.

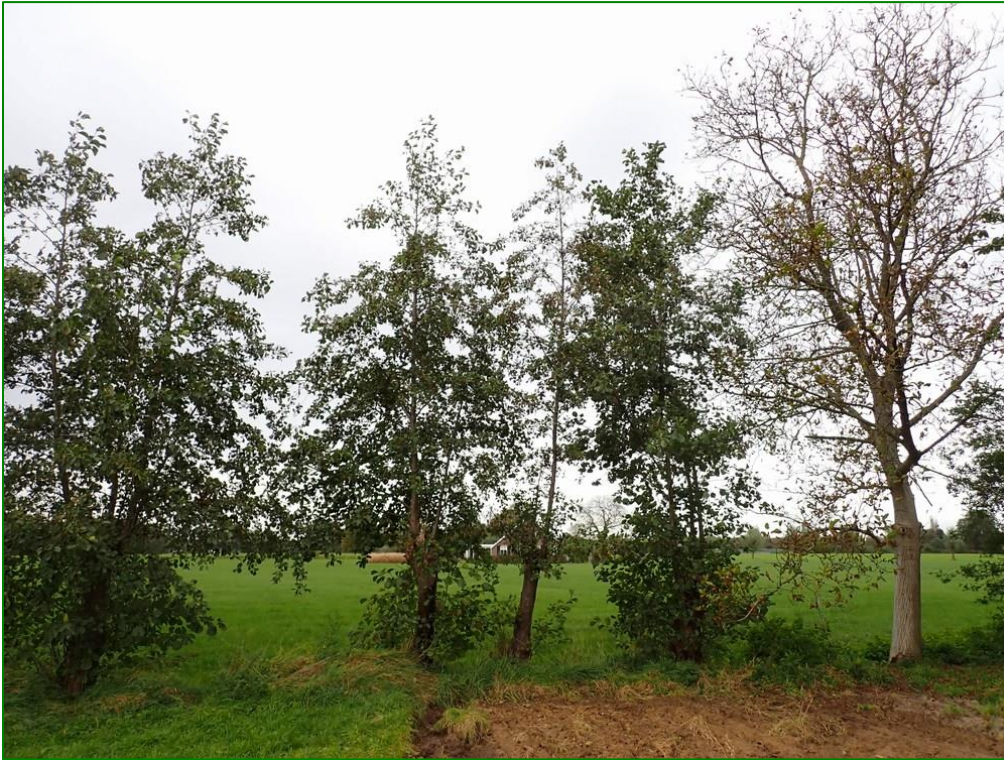
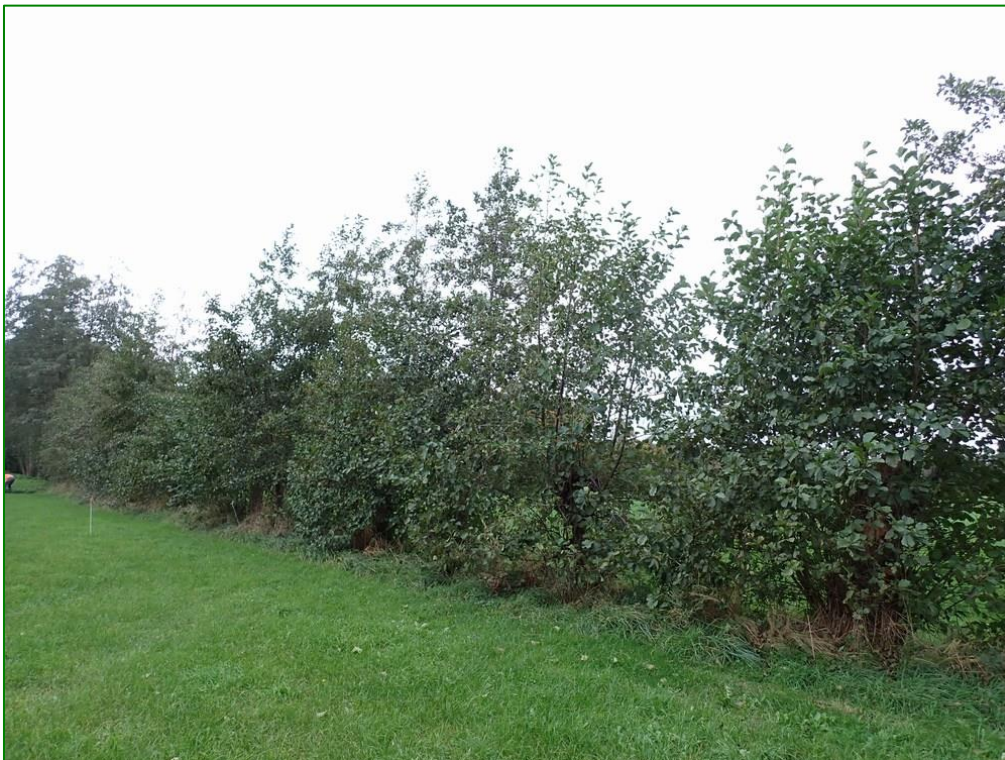
Foto 5 en 6: De elzensingel (B) met nummer 20 bestaat uit 23 zwarte elzen die in het verleden getopt zijn op hoogtes tussen 1 en 2 meter. De bomen worden beheerd als knotbomen.

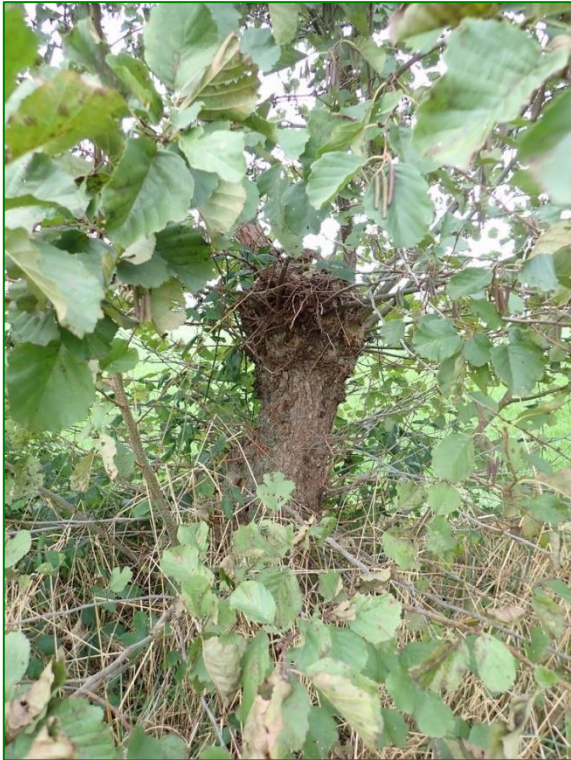
Foto 7: een elzenstam die beheerd wordt als knotboom (nr. 20)

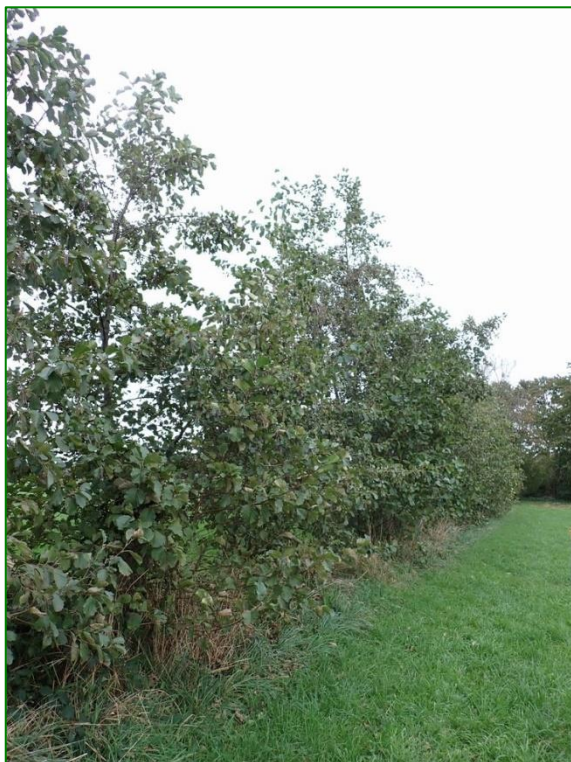
Foto 9: de elzensingel nr. 20 met een zijdelingse kroongroei tot ca. 2.5 meter van de stammen

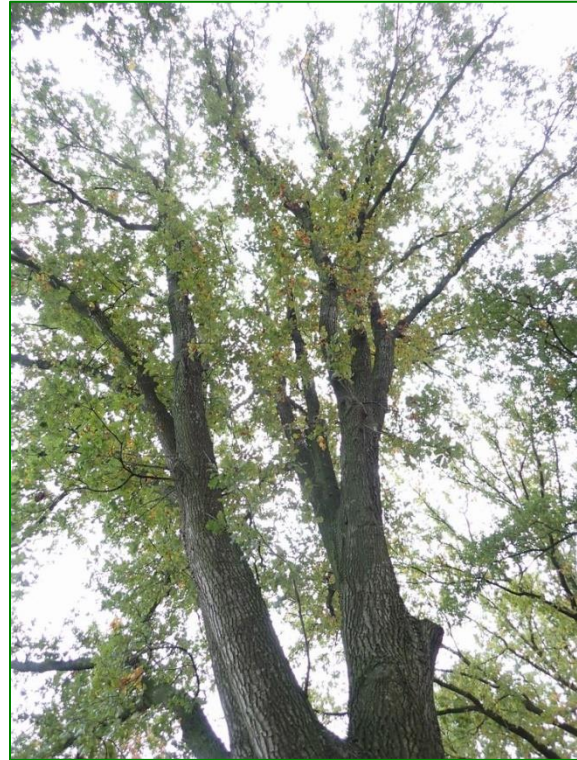
Foto 12: zomereik 34 met transparante kroon en reïtteriëgroei

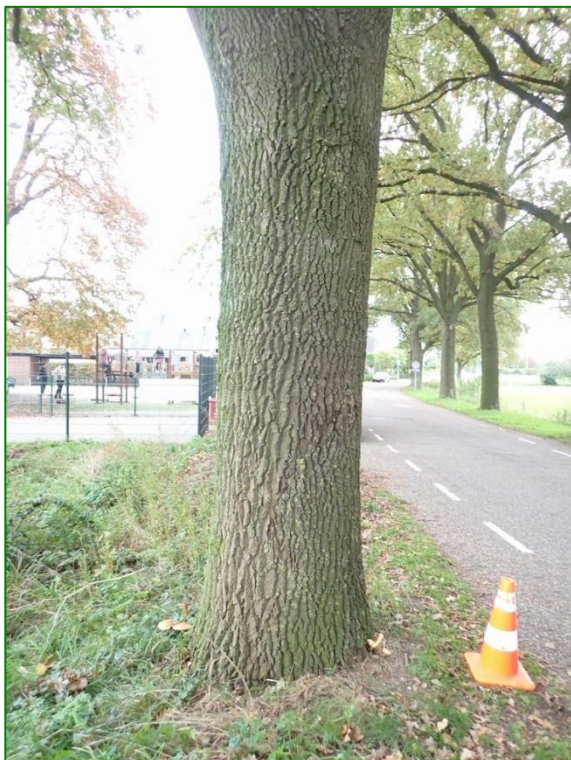
Foto 13: schubbige bundelzwammen aan de zuid- en noordzijde

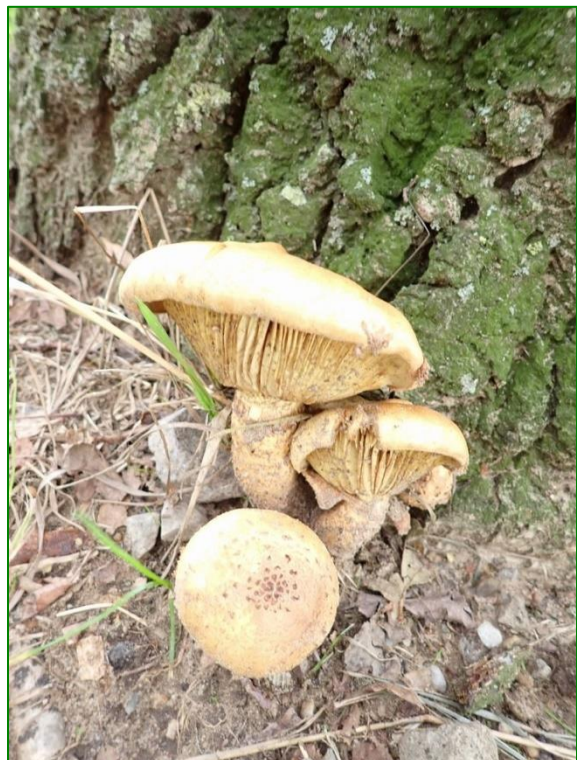
Foto 14: schubbige bundelzwam op zomereik nummer 34

Op de stamvoet groeien vruchtlichamen van de schubbe bundelzwam (*Pholiota squarrosa*) aan de noord- en zuidzijde. Deze schimmel veroorzaakt witrot van het spint- en kernhout in stamvoet en gestelwortels. Aan de enigszins transparante kroon met reïtteriëgroei is te zien dat de conditie nog redelijk te noemen is, maar een langzame achteruitgang laat zien. Op basis daarvan is de verwachting dat de houtparasitaire schimmel zich gestaag zal uitbreiden in de stamvoet waardoor deze binnen 10 tot 15 jaar windworp gevaarlijk wordt. Op dit moment is de zomereik veilig handhaafbaar.

Zomereik 34 heeft een schimmelaantasting in de stamvoet. Bij gelijk blijvende omstandigheden is de resterende levensverwachting 10 tot 15 jaar. Als de groeiplaats van de zomereik met nummer 35 open blijft door de inrit naar het oosten te verleggen, op de plaats van boom 34, is de toekomst van boom 35 het best gewaarborgd. Het handhaven van een open groeiplaats bij een volwassen boom is de beste garantie voor de duurzaamheid. Hoe minder verandering van de groeiplaats, hoe beter het is voor de duurzaamheid. Vanuit dit oogpunt kan overwogen worden om de zomereik met nummer 34 nu al te vellen, voordat deze in de aftakelingsfase terecht komt en gevaar op gaat leveren, met als doel ruimte te maken voor het behoud van de groeiplaats van boom 35. Verleg de inrit dan naar een plaats buiten de kroonprojectie.

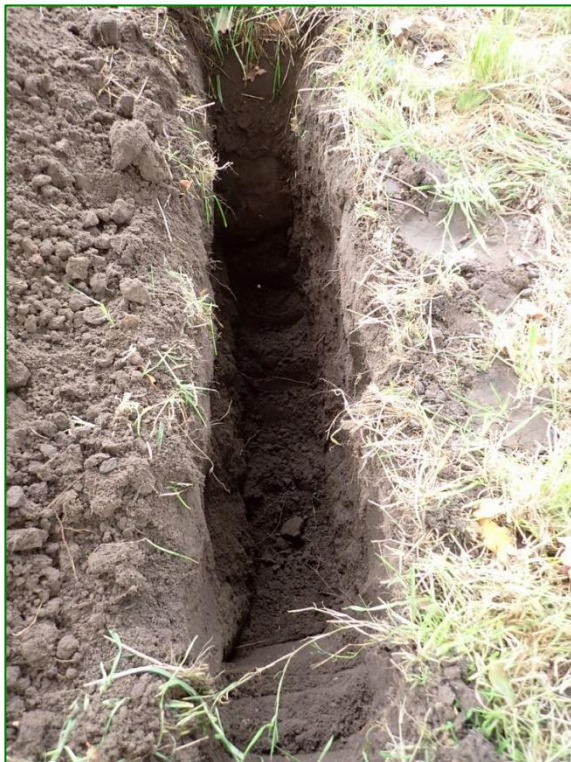
Diepte in cm	Beschrijving bodem	Beschrijving wortelpakket
0-60	homogeen bodemprofiel van bruin, humushoudend zand	geen beworteling

Foto 17: op 3 meter ten zuiden van de stamvoet worden tot 60 cm diep, geen wortels aangetroffen

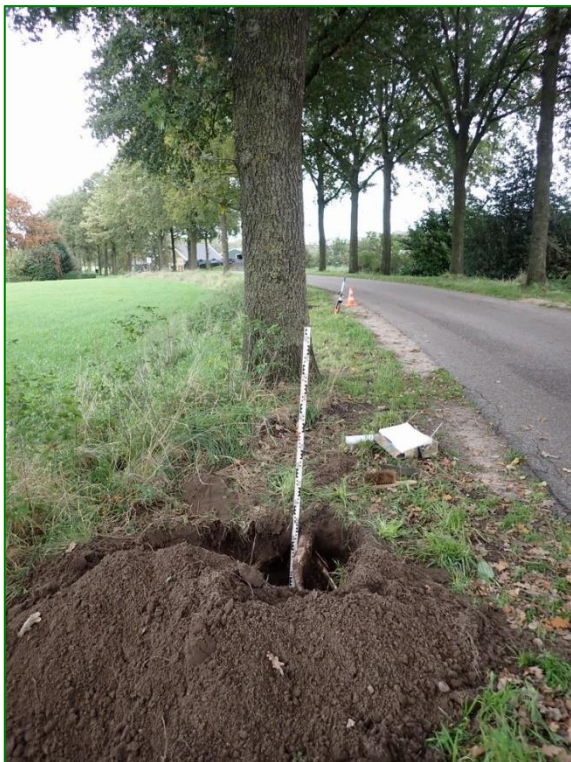
Diepte in cm	Beschrijving bodem	Beschrijving wortelpakket
0-10	homogeen bodemprofiel van bruin, humushoudend zand	extensieve fijne beworteling
10-40	idem	twee grove wortels met $\varnothing = 6$ en 9 cm op 15 tot 30 cm onder maaiveld

Foto 18: proefsleuf op 2,5 meter van de stamvoet van boom 9

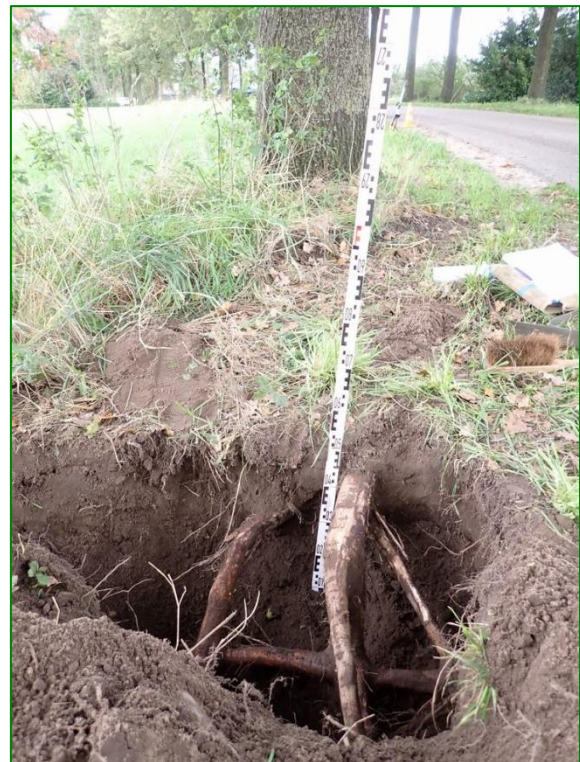
Het aantreffen van de grove wortels is de aanleiding om deze wortels verder uit te graven. Daaruit blijkt dat deze snel in diameter afnemen. Op 3 meter, gemeten vanuit het hart van de stamvoet, bevinden zich tussen 15 en 30 cm onder maaiveld één wortel met een diameter van 5 centimeter en drie wortels met diameters van 4 centimeter.

Foto 19: oppervlakkig groeiende grove wortels die verder van de stamvoet, in diameter afnemen

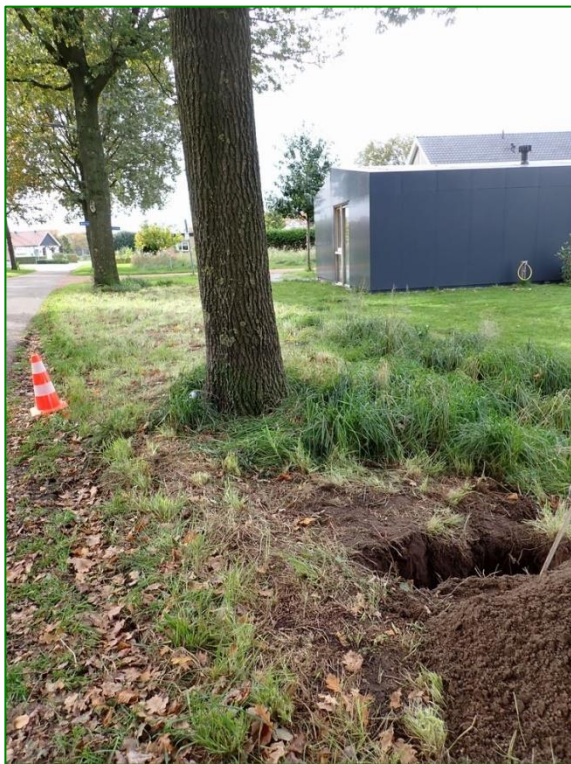
Diepte in cm	Beschrijving bodem	Beschrijving wortelpakket
0-30	homogeen bodemprofiel van bruin, humushoudend zand	extensieve fijne beworteling
30-60	idem	extensieve middelfijne beworteling met diameters van 1 tot 2 centimeter

Foto 20: proefsleuf op 2 meter ten noorden van de stamvoet

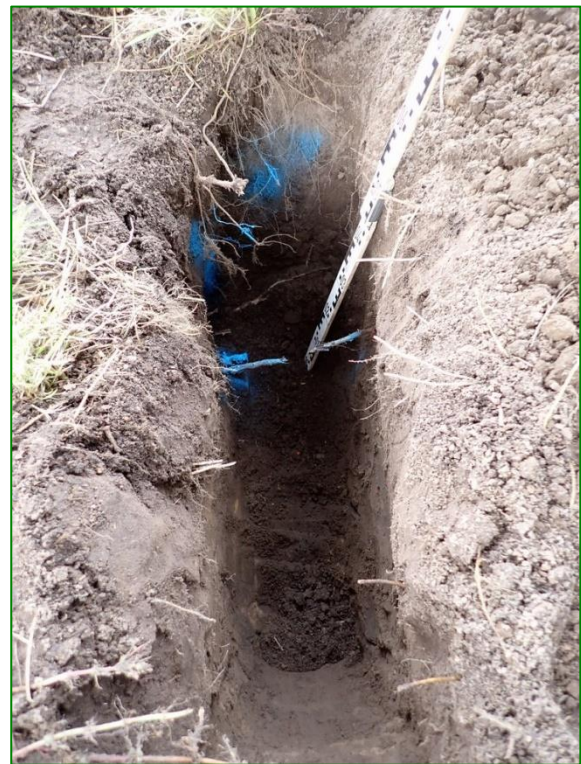
Foto 21: extensieve fijne beworteling

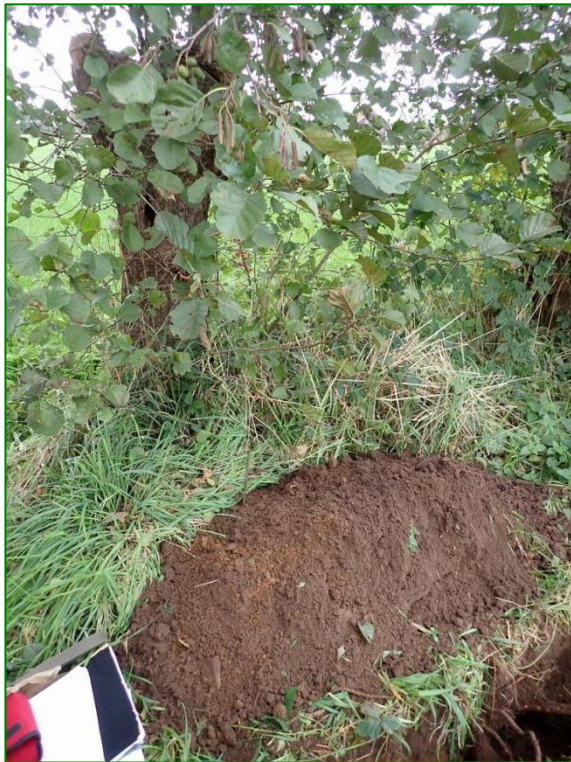
Diepte in cm	Beschrijving bodem	Beschrijving wortelpakket
0-30	bruin, schraal en licht lemig zand	intensieve fijne beworteling
30-50	idem	middelfijne met diameters van 1 cm (2x) en grove wortels met $\varnothing = 3, 4$ en 7 cm

Foto 22: proefsleuf op 2 meter van de stamvoet

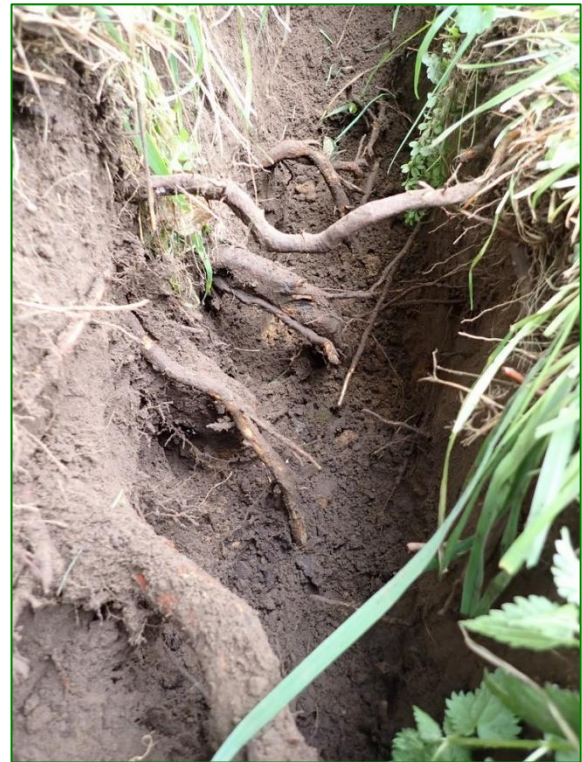
Opvallend is dat de meeste wortels op 2 meter van de stam, in verticale richting afbuigen naar een diepere bodemlaag en niet oppervlakkig in horizontale richting groeien.

Foto 23: veel wortels tussen 30 en 50 cm diep die in verticale richting afbuigen

De afstand van 2 meter tot de stamvoet is te intensief doorworteld. Hier kan geen cunet gegraven worden voor de aanleg van een parkeerplaats. Daarnaast is de bovengrondse ruimte dan ook te krap. Houdt minstens een afstand aan van 2,5 meter aan beiden zijden van de elzensingel. Dan is er voldoende boven- en ondergrondse ruimte voor handhaving van de elzensingel én voor toekomstige vervanging ervan.

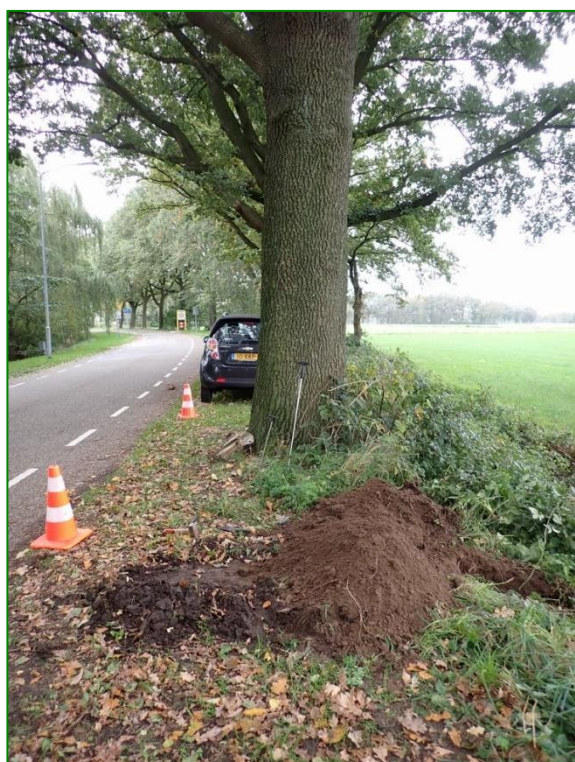
Diepte in cm	Beschrijving bodem	Beschrijving wortelpakket
0-30	bruin, schraal en licht lemig zand	extensieve fijne beworteling
30-75	idem	intensieve fijne beworteling

Foto 24: proefsleuf 2 meter ten oosten van de stam

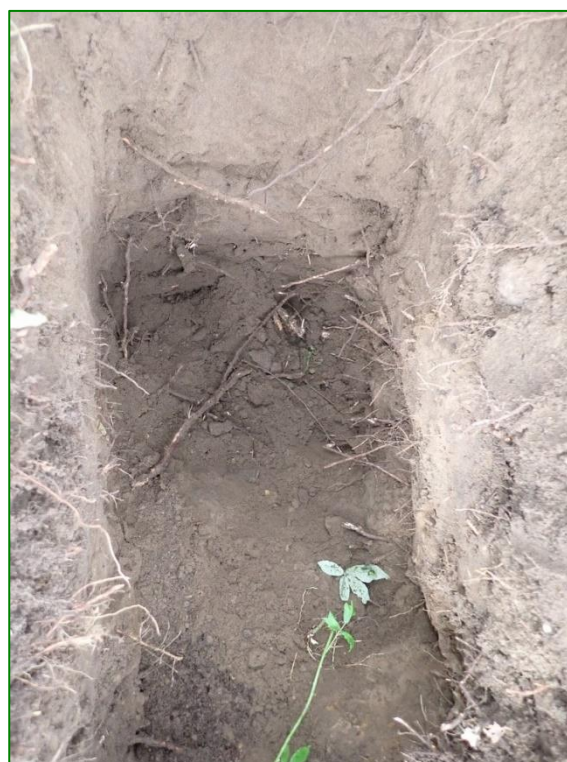
Foto 25: vanaf 30 centimeter diep is een intensieve fijne beworteling aanwezig

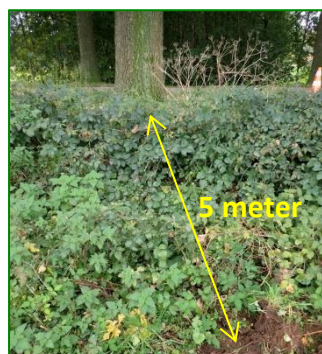
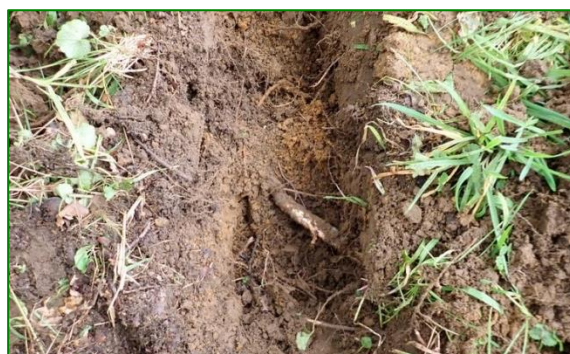
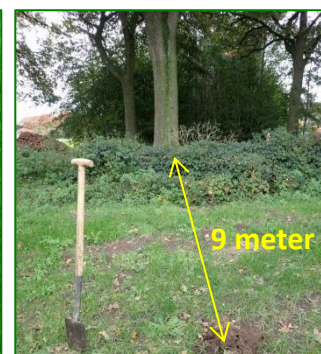
Foto's 26 t/m 28: de wei bevindt zich een kleine meter lager dan de wegberm. Op 5 en 9 meter afstand bevindt zich oppervlakkig een intensieve fijne beworteling.
