# ASBESTINVENTARISATIERAPPORT

## TYPE A Bouwwerken

**Schuur en duivenhok  
Veenhuizerweg 205  
7325 AL APELDOORN**

**Projectnummer** : 1604425

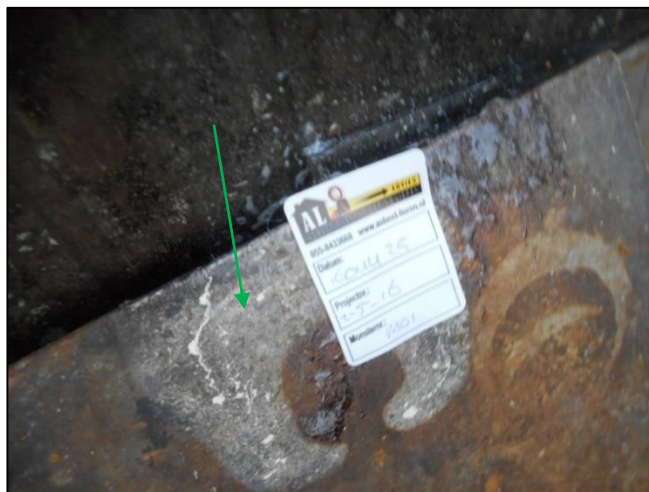
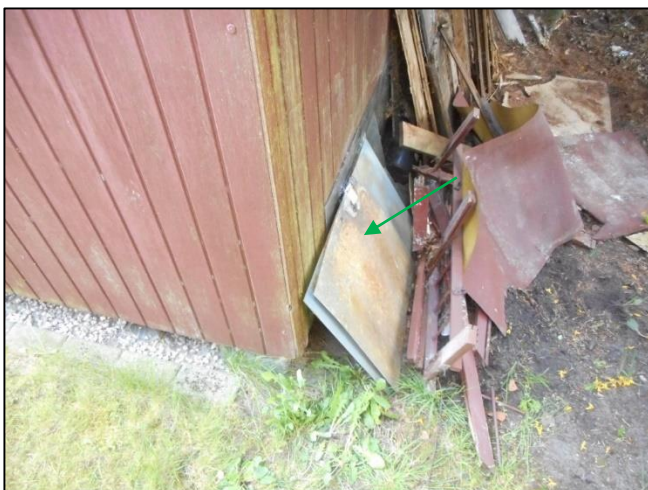
| Volg-nummer | Locatie | Toepassing | Bevestiging | Hoeveelheid | Monster-code | Foto nummer | Soort en % asbest | Risicoklasse | Saneringsadvies en bron-info |
|---|---|---|---|---|---|---|---|---|---|
| 1 | Achter duivenhok | Vlakke plaat | Los | 0,5 m <sup>2</sup> | M01V | 2 en 3 | Asbestvrij | Geen | Sanitas |

Foto 2: Achter duivenhok: Vlakke plaat (M01V)

Foto 3: Achter duivenhok: Vlakke plaat (M01V)

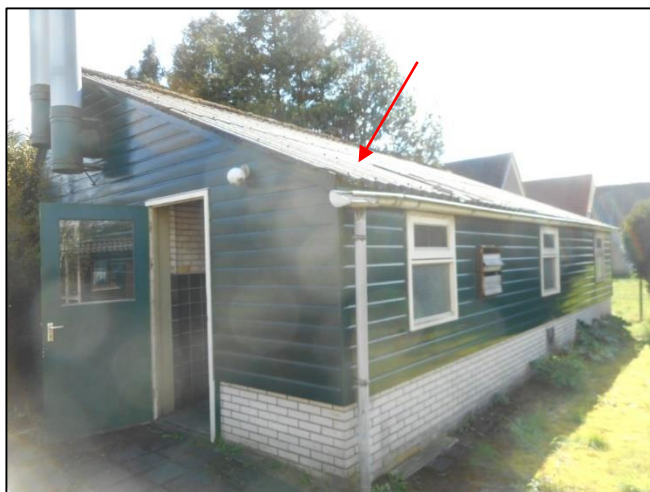
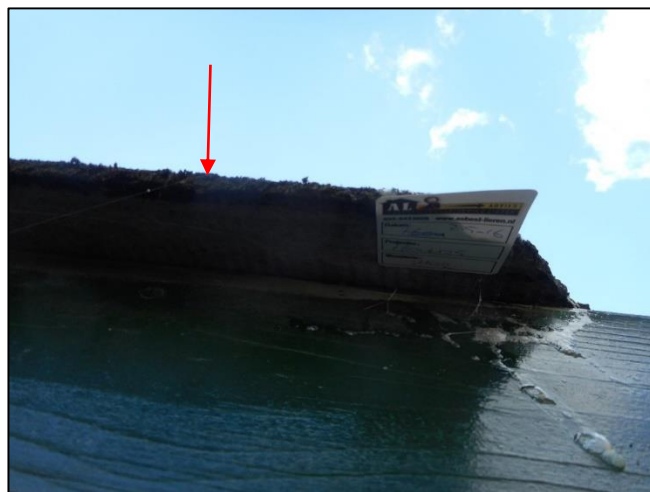
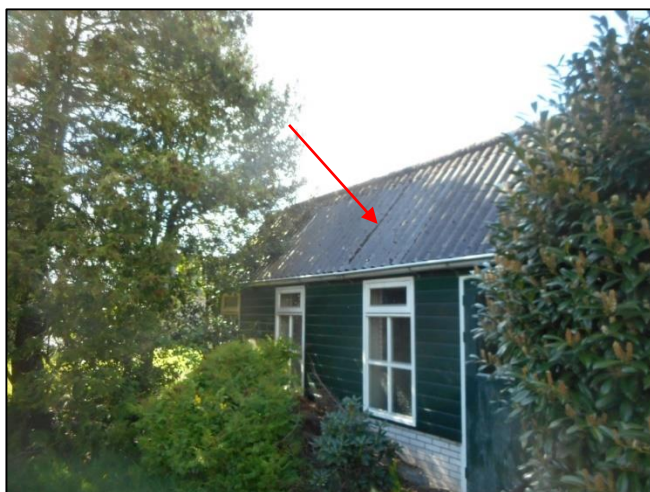
| Locatie | Toepassing | Bevestiging | Hoeveelheid | Monster-code | Soort en % asbest | Risicoklasse | Bron-info |
|---|---|---|---|---|---|---|---|
| Schuur | Golfplaten dak | Geschoefd | 70 m <sup>2</sup> | M02 | Chrysotiel 10-15% | 2 | SMA-rt |

| Volg-nummer | Locatie | Toepassing | Bevestiging | Hoeveelheid | Monster-code | Foto nummer | Soort en % asbest | Risicoklasse | Saneringsadvies en bron-info |
|---|---|---|---|---|---|---|---|---|---|
| 2 | Schuur | Golfplaten dak | Geschroefd | 70 m <sup>2</sup> | M02AA | 7 t/m 9 | Chrysotiel 10-15% | 2 | Openluchtsanering.<br>SMA-rt rapport nr. 550547 |

Foto 7: Schuur: Golfplaten dak (M02AA)

Foto 8: Schuur: Golfplaten dak (M02AA)

Foto 9: Schuur: Golfplaten dak (M02AA)

| Beschadiging | Licht |
| Verweerdheid | Licht |

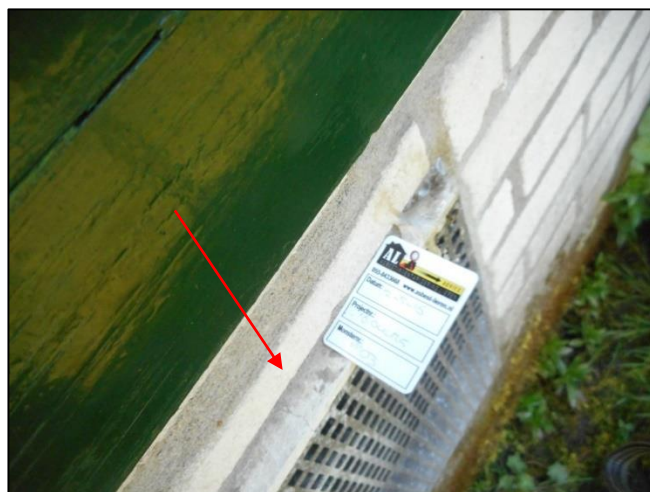
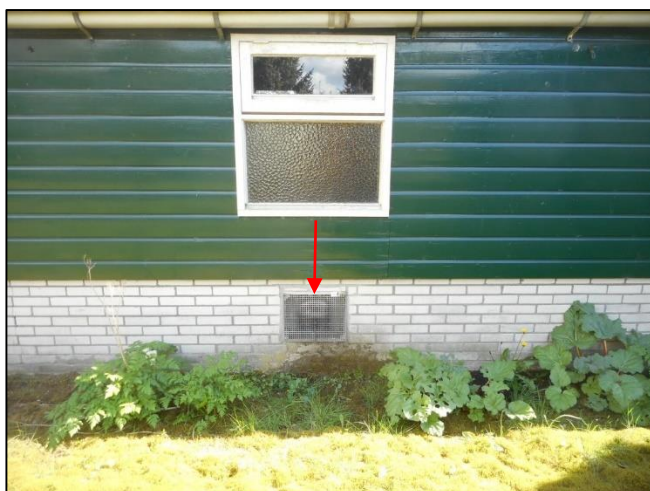
| Locatie | Toepassing | Bevestiging | Hoeveelheid | Monster-code | Soort en % asbest | Risicoklasse | Bron-info |
|---|---|---|---|---|---|---|---|
| Gevel schuur | Vlakke plaat | Ingestort | 0,2 m <sup>2</sup> | M03 | Chrysotiel 15-30%<br>Amosiet 0,1-2% | 2 | SMA-rt |

| Volg-nummer | Locatie | Toepassing | Bevestiging | Hoeveelheid | Monster-code | Foto nummer | Soort en % asbest | Risicoklasse | Saneringsadvies en bron-info |
|---|---|---|---|---|---|---|---|---|---|
| 3 | Gevel schuur | Vlakke plaat | Ingestort | 0,2 m <sup>2</sup> | M03AA | 10 en 11 | Chrysotiel 15-30%<br>Amosiet 0,1-2% | 2 | Openluchtsanering.<br>SMA-rt rapport nr. 550549 |

Foto 10: Gevel van schuur: Vlakke plaat (M03AA)

Foto 11: Gevel van schuur: Vlakke plaat (M03AA)

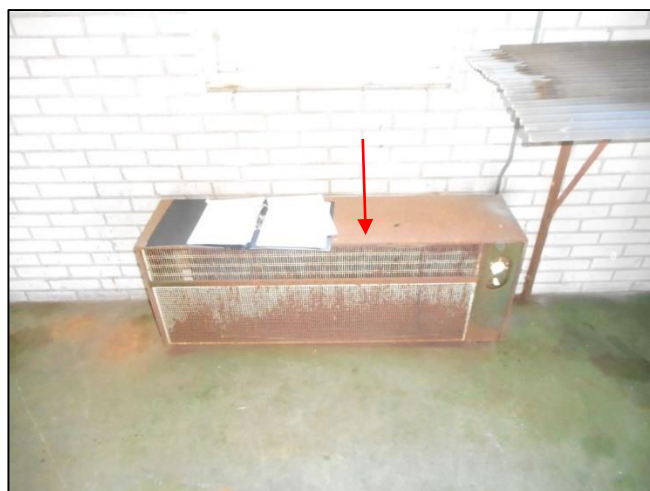
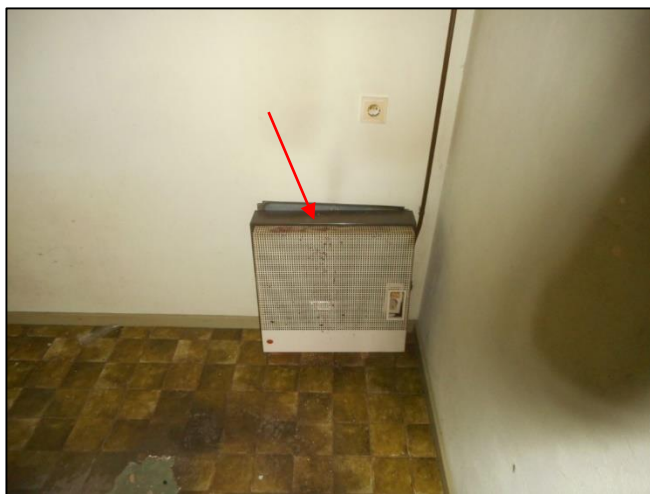
Volgens het Handboek Asbest van Intechnum zijn de aangetroffen gevelkachels vermoedelijk asbesthoudend en dienen in het geheel onder risicoklasse 1 te worden verwijderd.

| Volg-nummer | Locatie | Toepassing | Bevestiging | Hoeveelheid | Monster-code | Foto nummer | Soort en % asbest | Risicoklasse | Saneringsadvies en bron-info |
|---|---|---|---|---|---|---|---|---|---|
| 1 | Schuur | Gevelkachels | Los | 2 stuks | M05O | 15 en 16 | Asbestverdacht | 1* | Geheel dubbel verpakken en afvoeren.<br>SMA-rt rapport nr. 550554 |

Foto 12: Schuur: Gevelkachel (M05O)

Foto 13: Schuur: Gevelkachel (M05O)

\* Risicoklasse 1 geldt wanneer het materiaal in zijn geheel, zonder het asbest te bewerken, dubbel wordt verpakt en afgevoerd als asbesthoudend afval.  
Indien dit niet het geval, geldt risicoklasse 2/3.

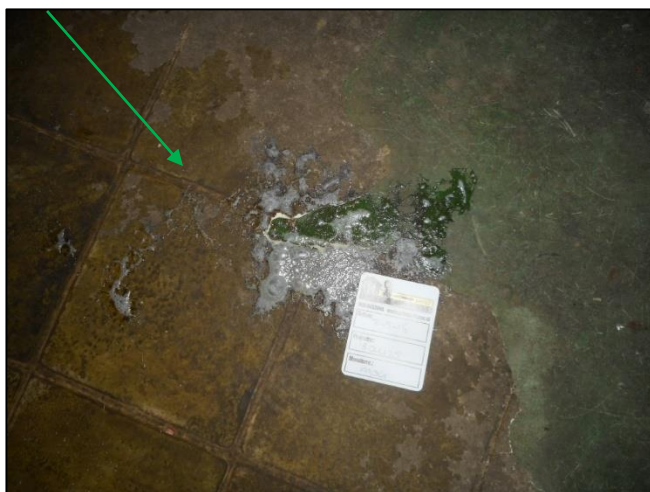
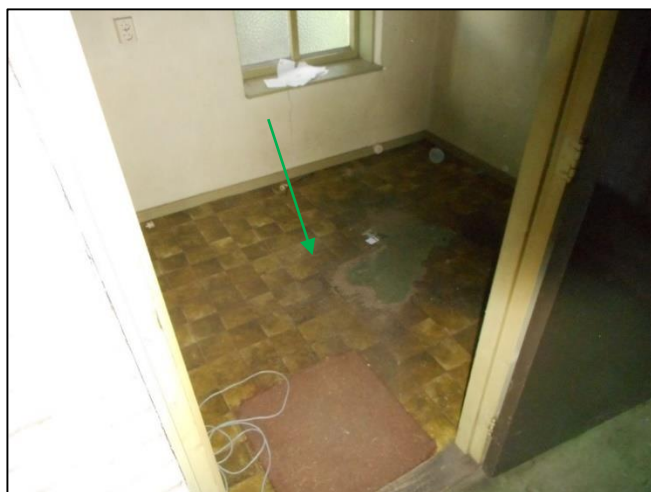
| Volg-nummer | Locatie | Toepassing | Bevestiging | Hoeveelheid | Monster-code | Foto nummer | Soort en % asbest | Risicoklasse | Saneringsadvies en bron-info |
|---|---|---|---|---|---|---|---|---|---|
| 4 | Schuur | Vloerzeil | Gelijmd | 4 m <sup>2</sup> | M04V | 12 en 13 | Asbestvrij | Geen | Sanitas |

Foto 15: Schuur: Vloerzeil (M04V)

Foto 16: Schuur: Vloerzeil (M04V)
