Bodemkwaliteit Kanaalzone Zuid 62

NOTITIE RESTVERONTREINIGINGEN SANERING PLANLOCATIE KANAALZONE ZUID

PROJECT : Apeldoorn - Kanaalzone Zuid
PROJECTNUMMER : P12-0036
ONDERWERP : Achtergebleven restverontreinigingen in grond na saneringen op planlocatie
Kanaalzone Zuid
DATUM : 17 juni 2013
PLAATS : APELDOORN
OPGESTELD DOOR : J.B. Oudijn
GEZIEN :

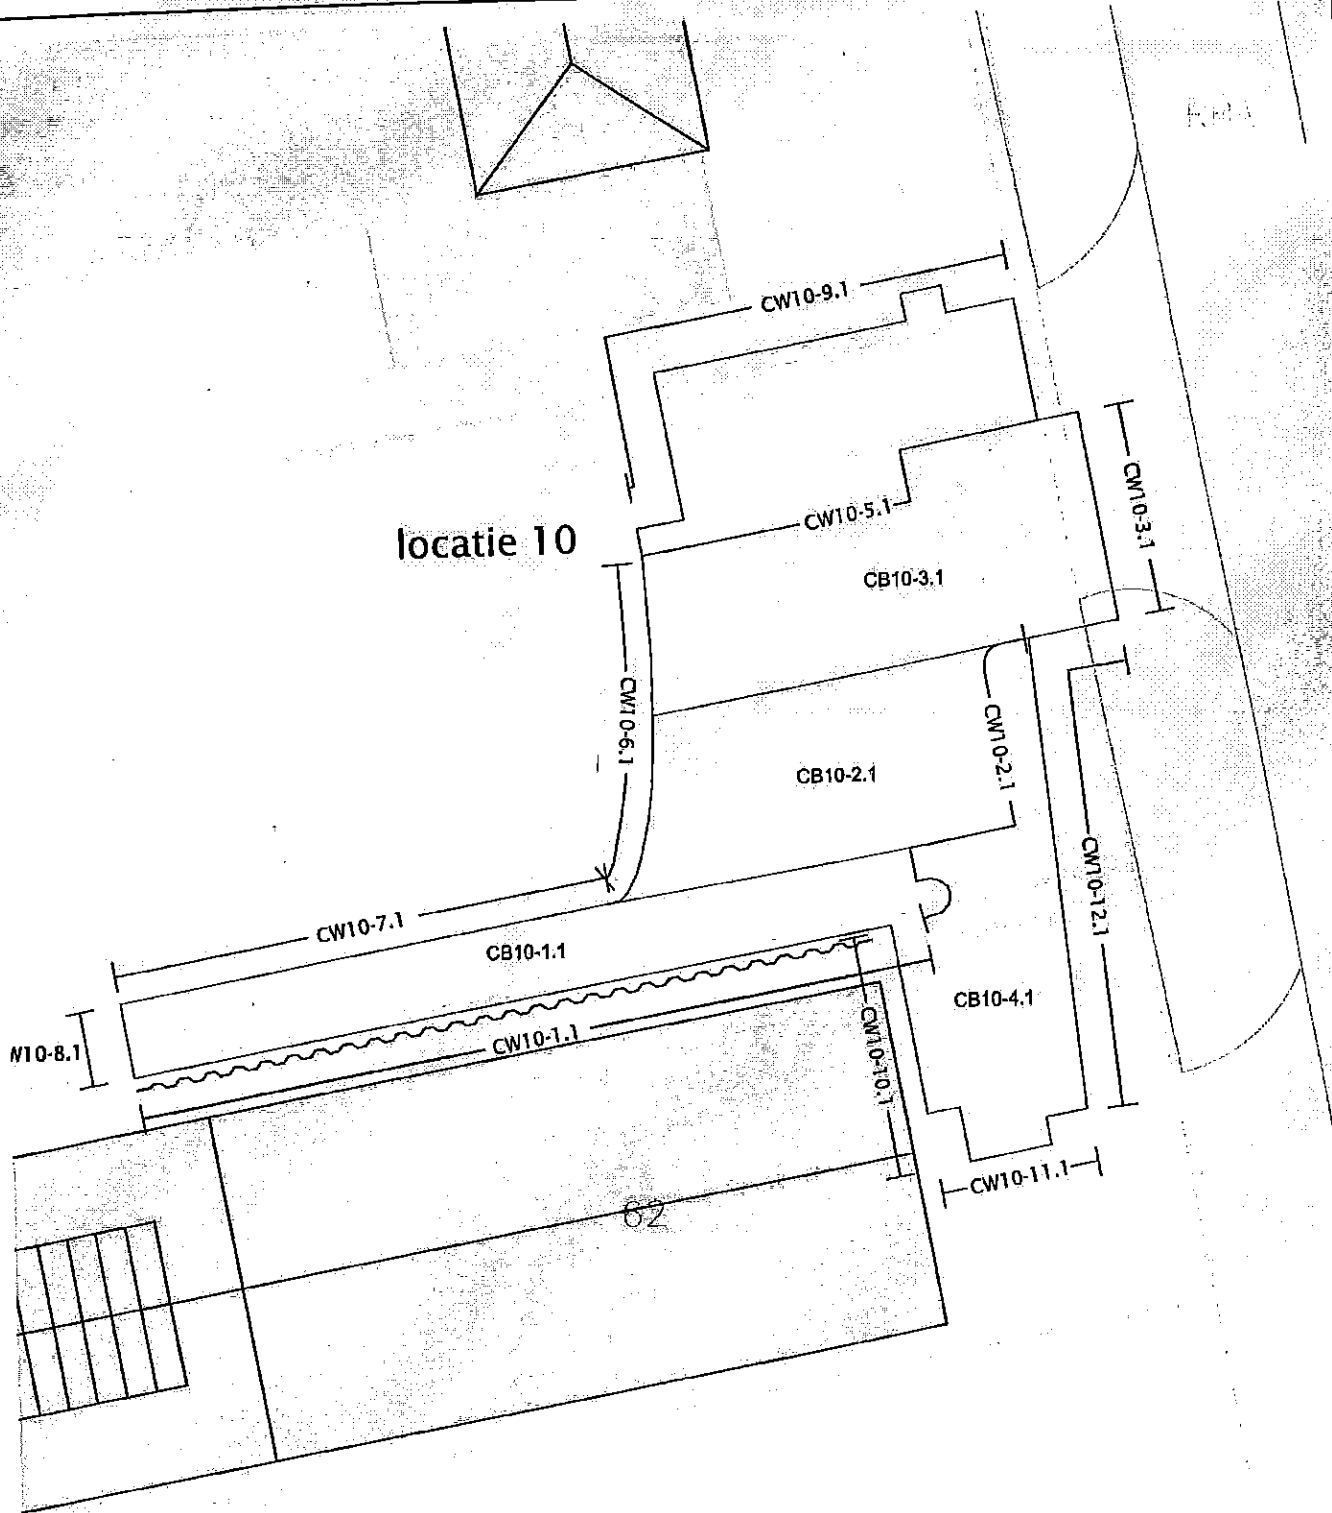
Situatie sanering loc. 10

In de wand CW10-1.1 (0,6-1,6 m -mv) is de concentratie barium (1100 mg/kg ds), koper (120 mg/kg ds), kwik (9 mg/kg ds) en nikkel (81 mg/kg ds) sterk verhoogd (I-waarde overschrijding). Aanvullend ontgraven is vanwege bestaande bebouwing (Kanaal Zuid 62) niet mogelijk.

Omdat het een verontreiniging betreft van metalen en omdat de verontreiniging is afgedekt met bebouwing is de kans op verspreiding nihil.

De verontreiniging is visueel duidelijk waar te nemen.

Ter plaatse van de Kanaal Zuid 62 blijft een restverontreiniging (metalen) achter. Op genoemde percelen zal de kadastrale aantekening gehandhaafd blijven, dan wel komen.

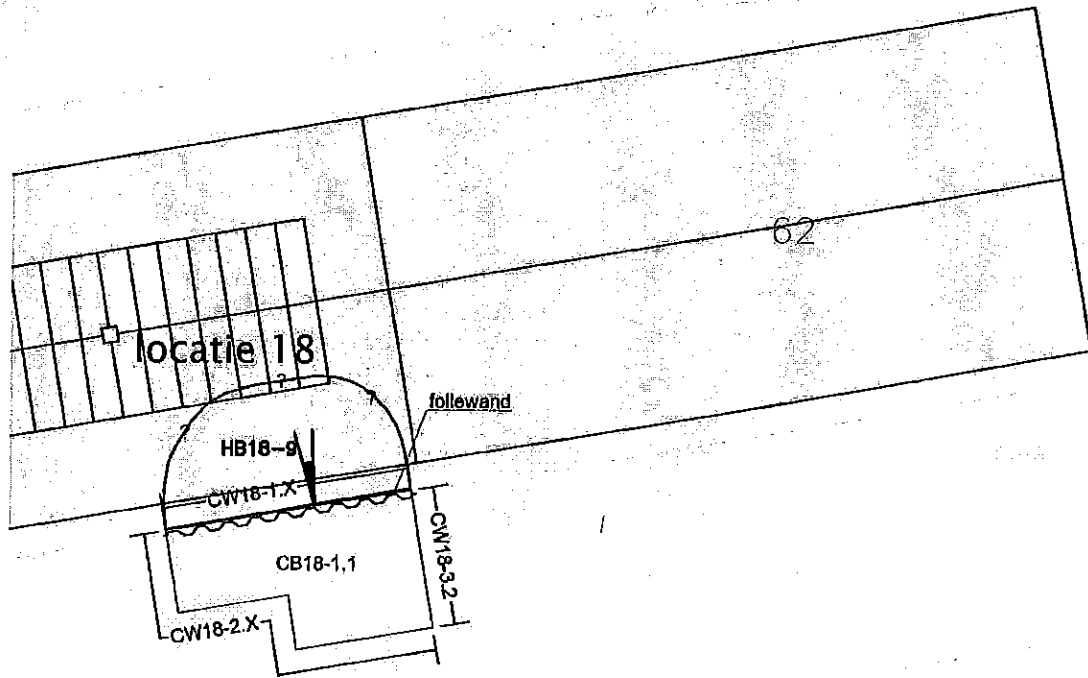
Onderwerp : **Situatie sanering loc. 18**

In de wand CW18-1.2 en CW18-1.3 (traject 1,0-2,3 m -mv) is de concentratie minerale olie (1200 en 3400 mg/kg ds) sterk verhoogd (I-waarde overschrijding). De verontreinigingen bevinden zich boven elkaar, op de grens met bebouwing Kanaal Zuid 62. Aanvullend ontgraven was vanwege bestaande bebouwing (woning Kanaal Zuid 62) niet mogelijk.

Ter plaatse heeft daarom een horizontale inperkende boring plaatsgevonden. Deze is echter op 2,7 m (horizontaal) gestaakt vanwege toestroming van grondwater (ter plaatse minerale olie concentratie: 2100 mg/kg ds). Daarom is onduidelijk in hoeverre de verontreiniging zich heeft verspreid. Wel is duidelijk dat de verontreiniging alleen onder bestaande bebouwing is achtergebleven.

Ter plaatse van de Kanaal Zuid 62 blijft een restverontreiniging (minerale olie) achter. Op genoemde percelen zal de kadastrale aantekening gehandhaafd blijven dan wel komen.
