## Rapportage Asbest-inventarisatie.

Bellerstraat 9 Beemte Broekland  
Projektnr. : 2011A0011  
in het kader van de SC 540

Van Westreenen Adviseurs  
Midden Nederland Milieu B.V.  
SCA-07-D070016  
Inventarisatie type A  
Inventarisatie van een woning, bakhuis en 5 agrarische schuren/bijgebouwen.

28 februari 2011

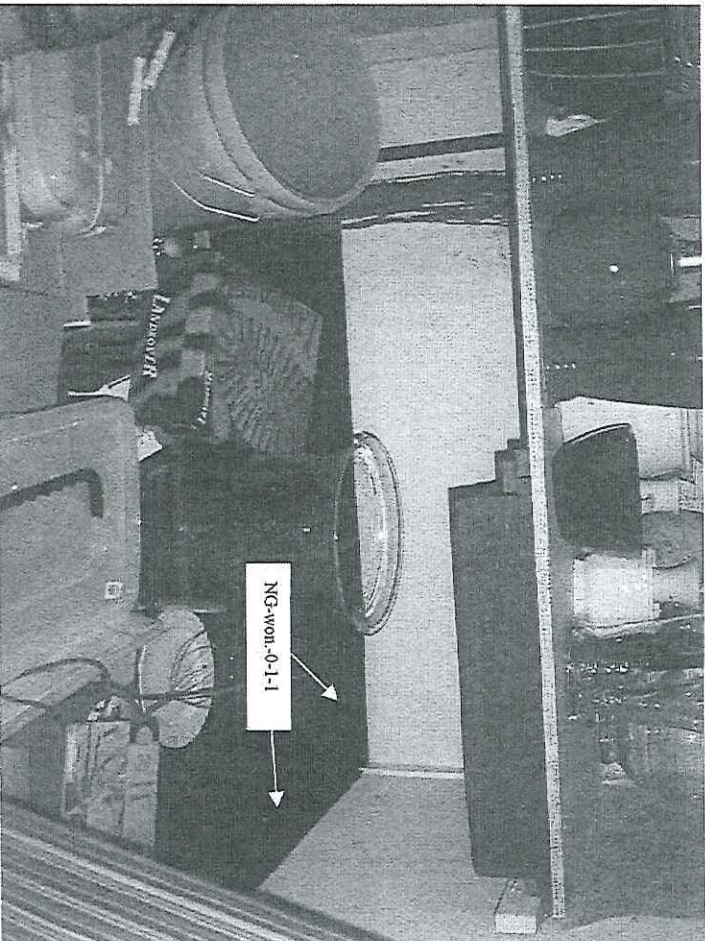
| Ruimte: | omschrijving: | soort en v/v %<br>asbest | staat van het<br>materiaal/<br>hechtegebonden<br>(+)(+/-)(-)<br>(ja/nee) | bevestiging | Risico-<br>klasse<br>(1,2,3) | Foto<br>nr. | hoeveelheid<br>(m,m²)of (st.) |
|---|---|---|---|---|---|---|---|
| beg. grond<br>(NG-won.-0-1-1)* | plaatmateriaal<br>wand en<br>onderzijde trap | chrysotiel<br>2 – 5 % | + | gespijkerd | 2 | 1,2 | ca. 3,5 m² |

Foto 1: Asbesthoudend plaatmateriaal aan wand op begane grond in woning.

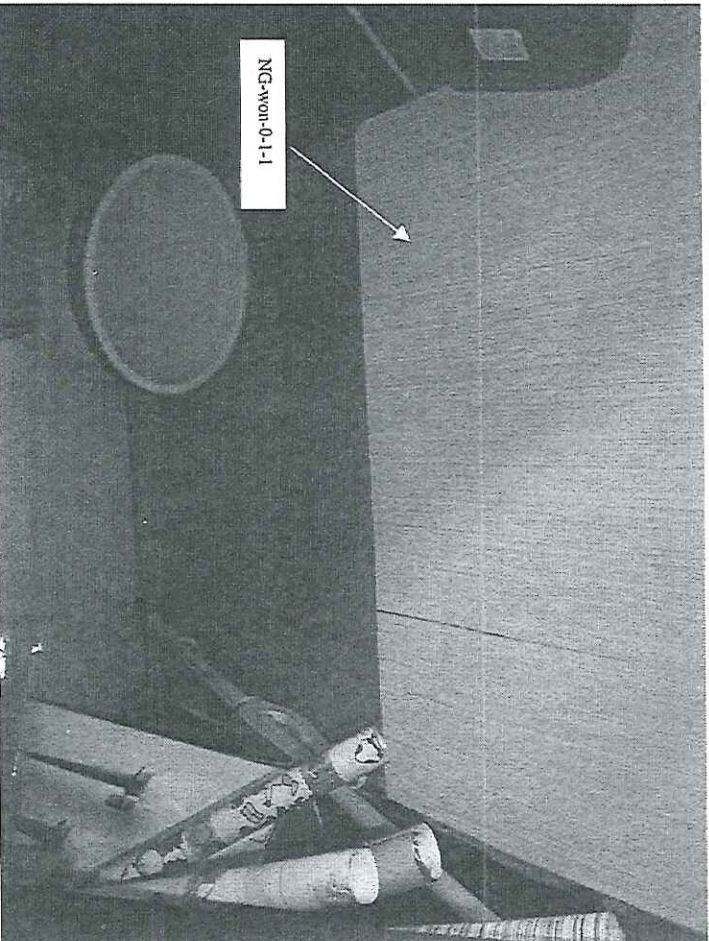
Foto 2: Asbesthoudende plaatmateriaal aan onderzijde van de trap op begane grond in woning.

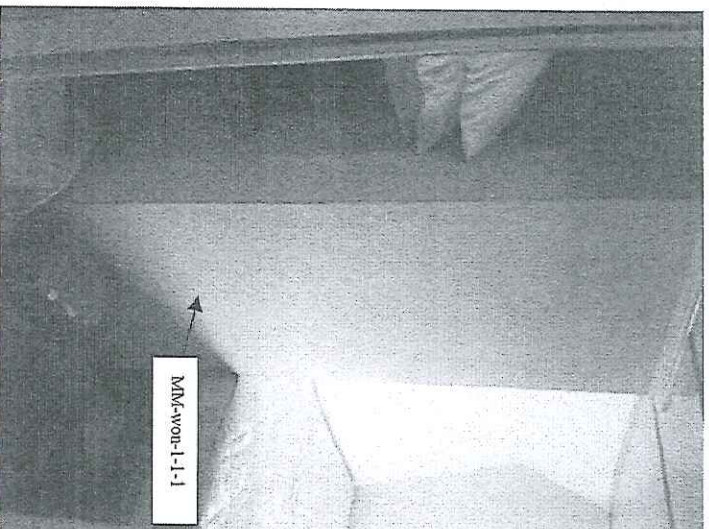
| Ruimte: | omschrijving: | soort en v/v %<br>asbest | staat van het<br>materiaal/<br>hechtegebonden<br>(+)(+/-)(-)<br>(ja/nee) | bevestiging | Risico-<br>klasse<br>(1,2,3) | Foto<br>nr. | hoeveelheid<br>(m,m²)of (st.) |
|---|---|---|---|---|---|---|---|
| verdieping<br>slaapkamer<br>(MM-won-1-1-1) | plaatmateriaal<br>wand t.p.v.<br>schoorsteen | chrysotiel<br>2 – 5 % | + | gespijkerd | 2 | 3 | ca. 5 m² |

Foto 3: Asbesthoudend plaatmateriaal t.p.v. schoorsteen op verdieping van woning

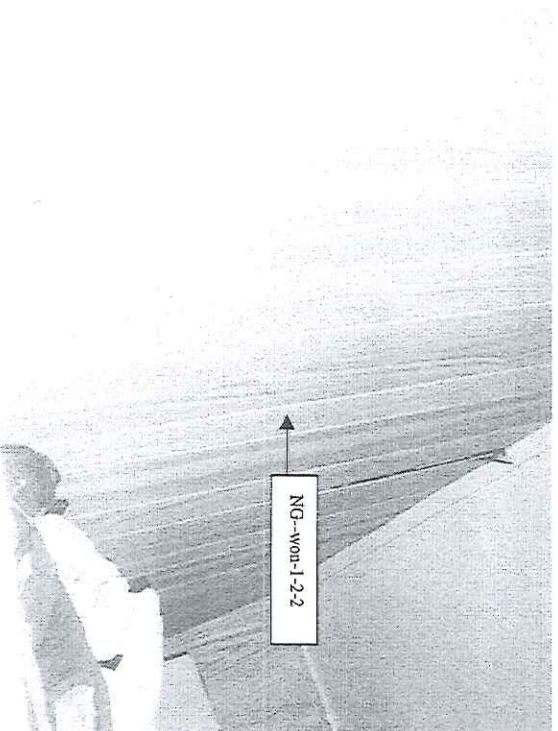
| Ruimte: | omschrijving: | soort en v/v %<br>asbest | staat van het<br>materiaal/<br>hechtegebonden<br>(+)(+/-)(-)<br>(ja/nee) | bevestiging | Risico-<br>klasse<br>(1,2,3) | Foto<br>nr. | hoeveelheid<br>(m,m²)of (st.) |
|---|---|---|---|---|---|---|---|
| verdieping<br>(NG-won-1-2-2)* | plaatmateriaal<br>wand | chrysotiel<br>2 – 5 % | + | gespijkerd | 2 | 4 | ca. 11,5 m² |

Foto 4: Asbesthoudend plaatmateriaal achter houten plaatmateriaal op overloop van woning.

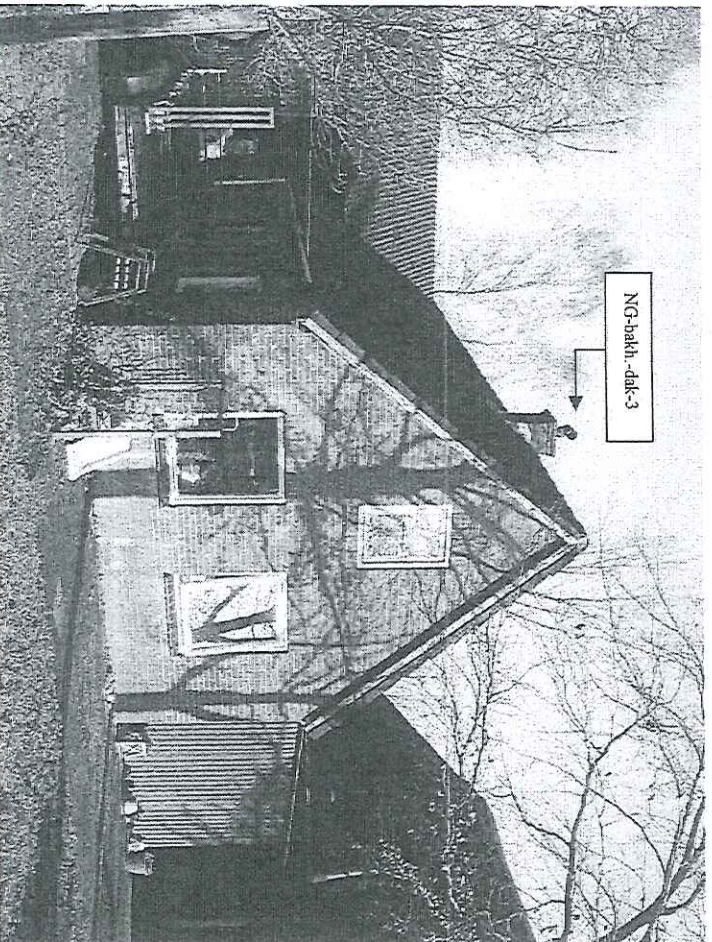
| Ruimte: | omschrijving: | soort en v/v %<br>asbest | staat van het<br>materiaal/<br>hechtegebonden<br>(+)(+/-)(-)<br>(ja/nee) | bevestiging | Risico-<br>klasse<br>(1,2,3) | Foto<br>nr. | hoeveelheid<br>(m,m²)of (st.) |
|---|---|---|---|---|---|---|---|
| dak<br>(NG-bakh.-dak-3)* | schoorsteenhoedje | chrysotiel | +/- | geklemd<br>(los) | 1 | 6 | ca. 1 st. |

Foto 6: Geinventariseerd bakhuis met asbesthoudend schoorsteenhoedje op schoorsteen vanuit zuidelijke richting gezien.

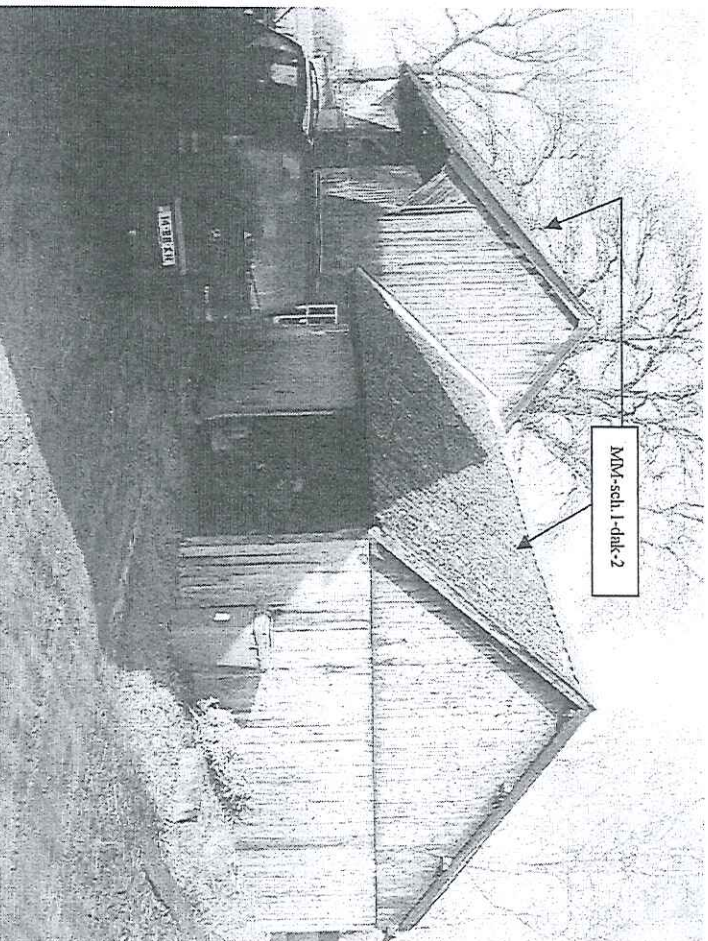
| Ruimte: | omschrijving: | soort en v/v %<br>asbest | staat van het<br>materiaal/<br>hechtegebonden<br>(+)(+/-)(-)<br>(ja/nee) | bevestiging | Risico-<br>klasse<br>(1,2,3) | Foto<br>nr. | hoeveelheid<br>(m,m²)of (st.) |
|---|---|---|---|---|---|---|---|
| dak | golflaat | chrysotiel<br>5 – 10 % | +/- | geschroefd | 2 | 7 | ca. 195 m² |

Foto 7: Geïnventariseerde schuur 1 met asbesthoudende golfplaat als dakbedekking vanuit oostelijke richting gezien.

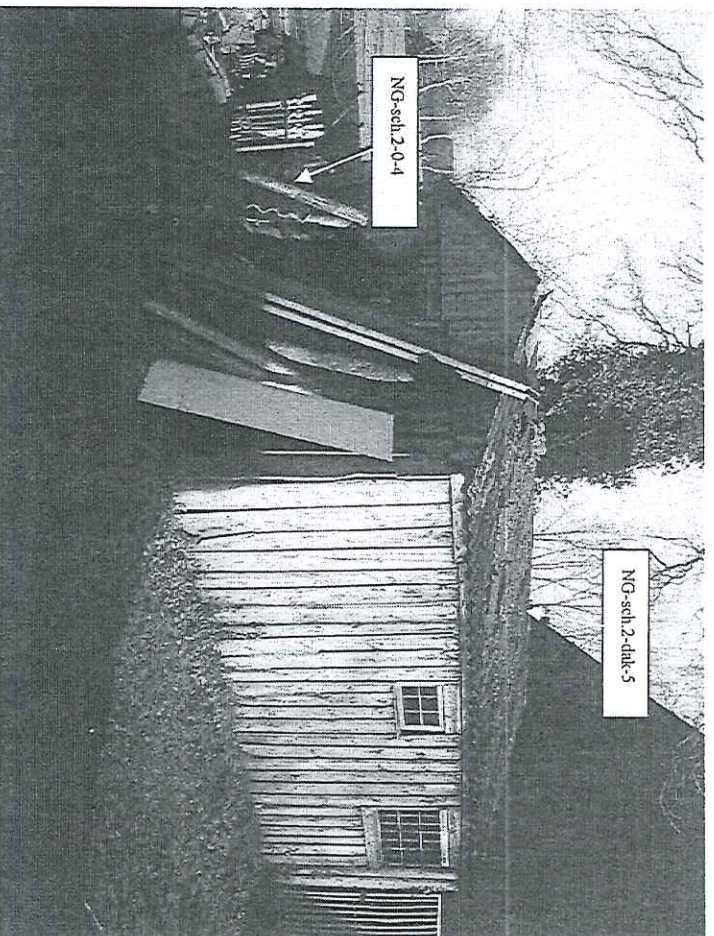
| Ruimte: | omschrijving: | soort en v/v %<br>asbest | staat van het<br>materiaal/<br>hechtegebonden<br>(+)(+/-)(-)<br>(ja/nee) | bevestiging | Risico-<br>klasse<br>(1,2,3) | Foto<br>nr. | hoeveelheid<br>(m,m²)of (st.) |
|---|---|---|---|---|---|---|---|
| beg. grond<br>(NG-sch.2-0-4)** | golflaat | chrysotiel<br>5 – 10 % | +/- | lostaand | 1 | 8 | ca. 2,5 m² |
| dak<br>(NG-sch.2-dak-5)** | golflaat | chrysotiel<br>5 – 10 % | +/- | geschroefd | 2 | 8 | ca. 22,5 m² |

Foto 8: Geïnventariseerde schuur 2 met asbesthoudende golfplaat als dakbedekking en losstaande golfplaat t.h.v. maiveld vanuit zuidwestelijke richting gezien.

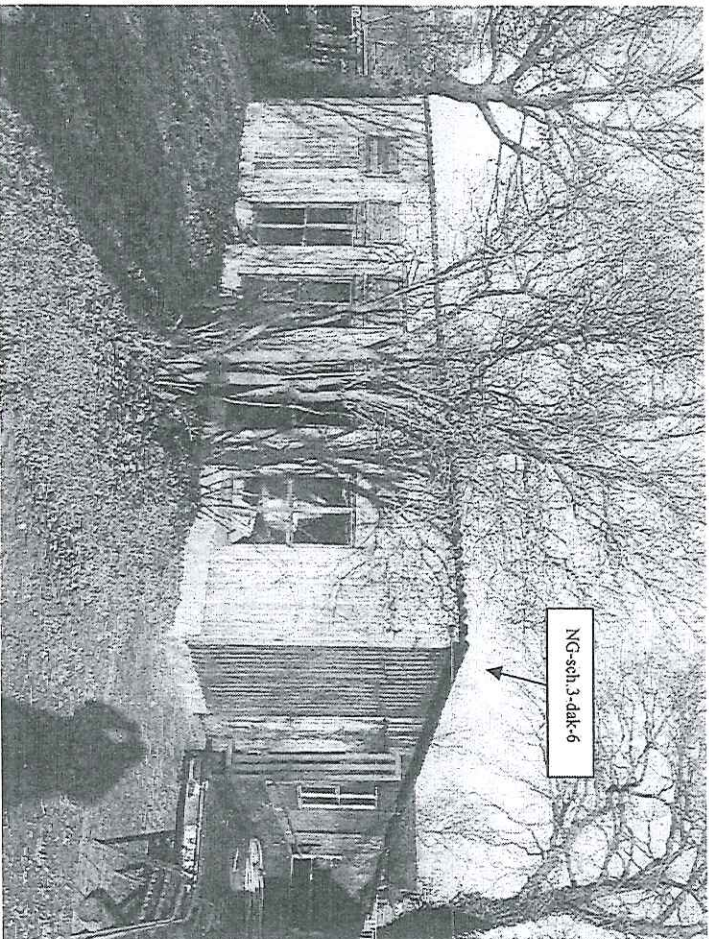
NG-sch.3-dak-6

| Ruimte: | omschrijving: | soort en v/v %<br>asbest | staat van het<br>materiaal/<br>hechtegebonden<br>(+)(+/-)(-)<br>(ja/nee) | bevestiging | Risico-<br>klasse<br>(1,2,3) | Foto<br>nr. | hoeveelheid<br>(m,m²)of (st.) |
|---|---|---|---|---|---|---|---|
| dak<br>(NG-sch.3-dak-6)** | golflaat | chrysotiel<br>5 – 10 % | +/- | geschroefd | 2 | 9 | ca. 50 m² |

Foto 9: Geinventariseerde schuur 3 met asbesthoudende golfplaat als dakbedekking vanuit zuid-zuidoostelijke richting gezien.

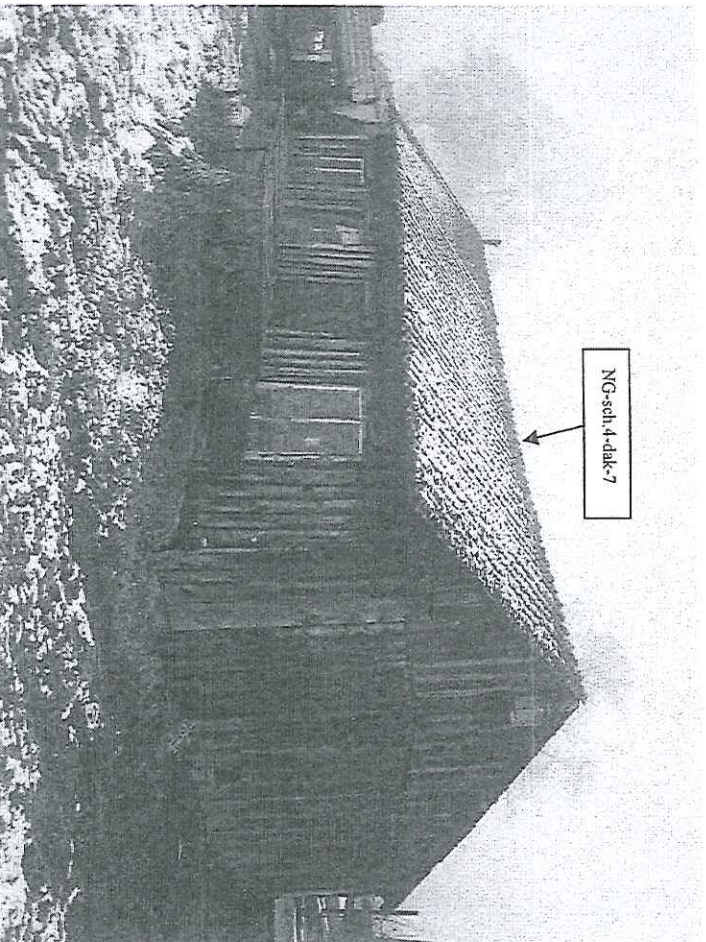
NG-sch.4-dak-7

| Ruimte: | omschrijving: | soort en v/v %<br>asbest | staat van het<br>materiaal/<br>hechtegebonden<br>(+)(+/-)(-)<br>(ja/nee) | bevestiging | Risico-<br>klasse<br>(1,2,3) | Foto<br>nr. | hoeveelheid<br>(m,m²)of (st.) |
|---|---|---|---|---|---|---|---|
| dak<br>(NG-sch.4-dak-7)** | golflaat | chrysotiel<br>5 – 10 % | +/- | geschroefd | 2 | 10 | ca. 45 m² |

Foto 10: Geinventariseerde schuur 4 met asbesthoudende golfplaat als dakbedekking vanuit zuidoostelijke richting gezien.

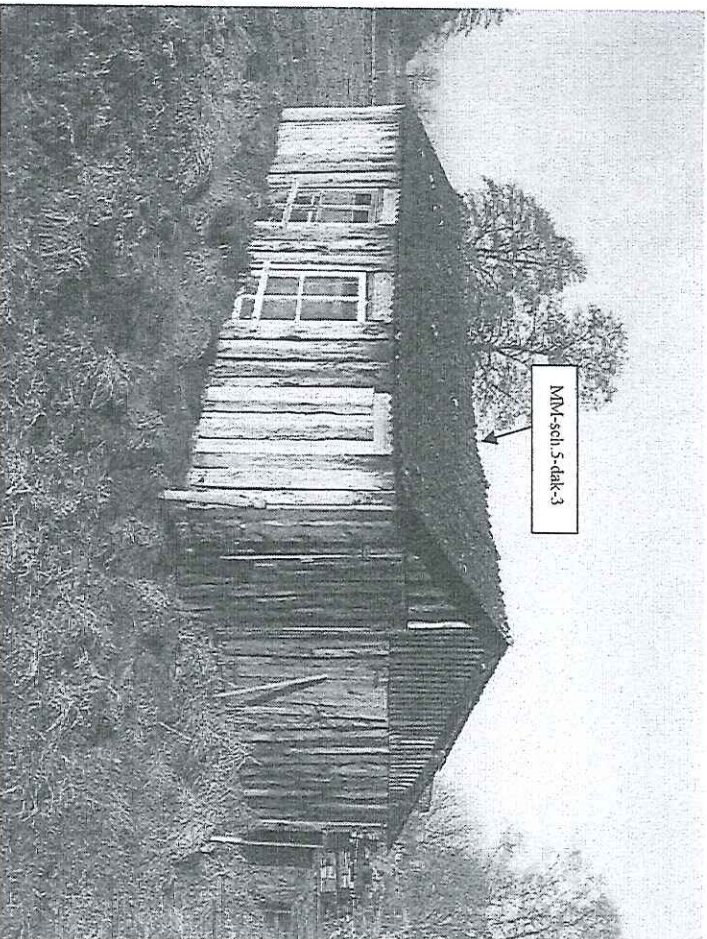
| Ruimte: | omschrijving: | soort en v/v %<br>asbest | staat van het<br>materiaal/<br>hechtegebonden<br>(+)(+/-)(-)<br>(ja/nee) | bevestiging | Risico-<br>klasse<br>(1,2,3) | Foto<br>nr. | hoeveelheid<br>(m,m²)of (st.) |
|---|---|---|---|---|---|---|---|
| dak<br>(MM-sch.5-dak-3) | golflaat | chrysotiel<br>5 – 10 % | +/- | geschroefd | 2 | 11 | ca. 40 m² |

Foto 11: Asbesthoudende golfplaat als gedeeltelijke dakbedekking van schuur 1.
