**BOOMEFFECTANALYSE T.B.V. DE BOUW VAN
WONINGEN NABIJ EEN PAARDENKASTANJE AAN DE
AMSTERDAMSEWEG TE ARNHEM**

Boomeffectanalyse t.b.v. de bouw van woningen nabij een paardenkastanje aan de Amsterdamseweg te Arnhem

Amsterdamseweg
Achterzijde Bouriciusstraat 9
Arnhem-Noord
Gemeente Arnhem

BO/RA/2017.056a

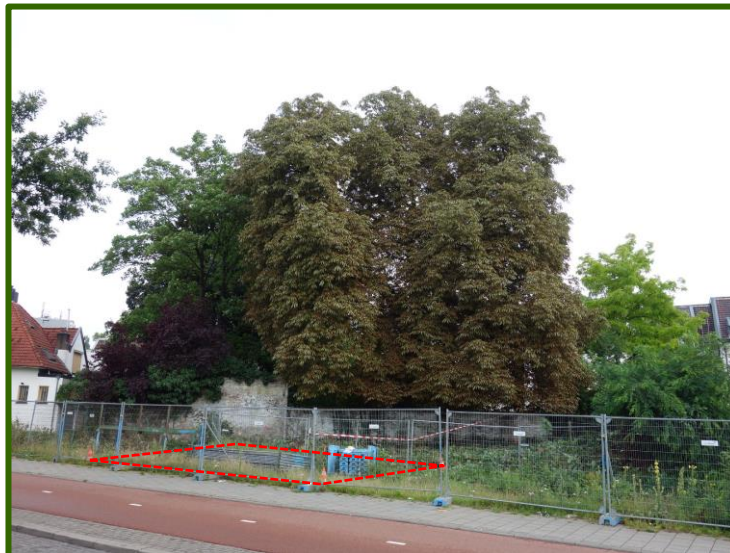
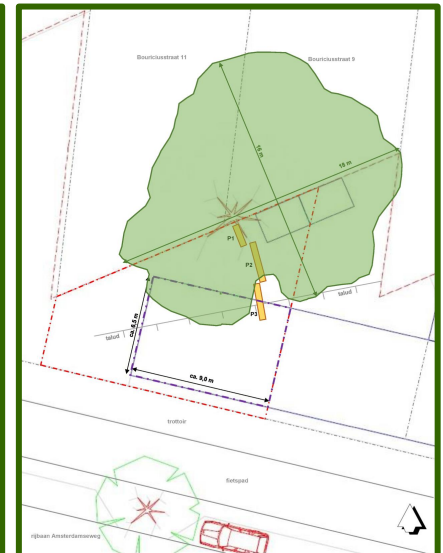
De paardenkastanje staat in de achtertuin van Bouriciusstraat 9, in de hoek van de achtertuin van Bouriciusstraat 11 en het bouwterrein. De boom is 19 meter hoog en staat wat scheef en helt in noordelijke richting waarbij hij op maaiveldhoogte tegen de tuinmuur aan de achterzijde drukt.

De kroonprojectie van de paardenkastanje heeft ter hoogte van de perceelmuur een diameter van circa 18 meter en haaks daarop een diameter van circa 16 meter (zie afbeelding 2). Ongeveer de helft van de kroonprojectie bevindt zich boven het bouwperceel. Daarbij groeit een dikke gesteltak aan de zuidwestzijde van de boom op een hoogte van circa 9 meter ver uit over de bouwkavel.

Afb. 2: Het terrein van de bouwlocatie met de paardenkastanje. Op de foto zijn de dimensies van de woning en kavelgrenzen met pionnen, piketten en afzetlint aangegeven. De rode stippellijn geeft de locatie van de woning weer. Op de plattegrond van de kavel (links) is de boom opnieuw ingetekend en ook het talud en de dimensies van de woning.

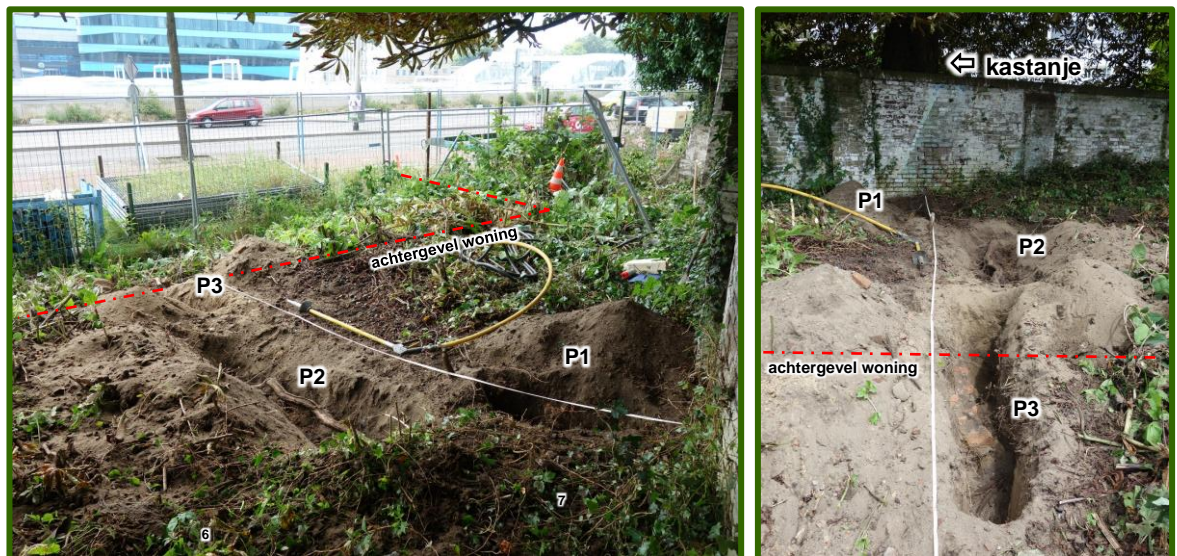
Afb. 3: De locatie van de 3 proefsleuven t.o.v. de tuinmuur en de achtergevel van de woning. Hierdoor wordt een goed beeld gekregen van de beworteling en van de risico's op beschadiging van de wortelkluif.

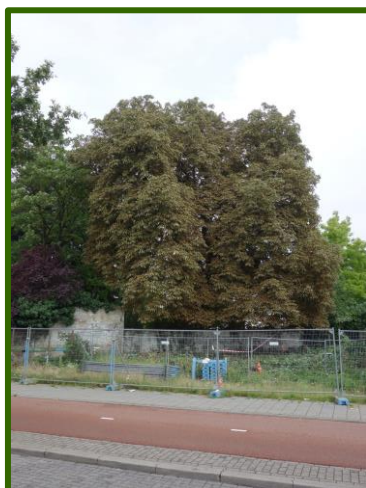
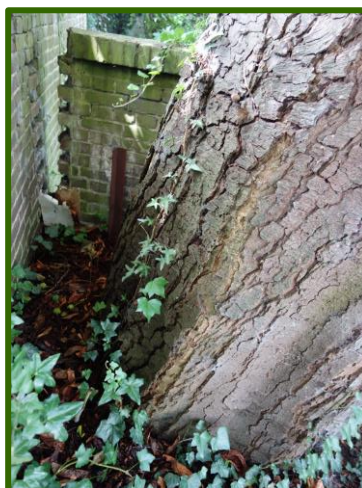
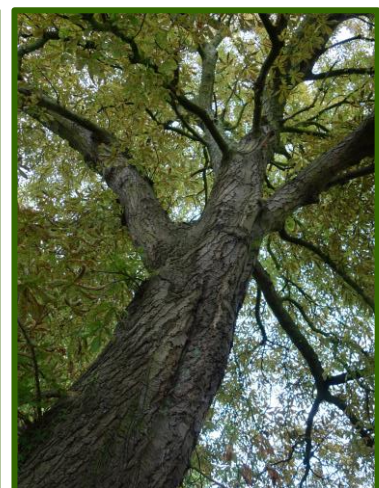
De boom staat wat scheef en helt in noordelijke richting. Daarbij drukt de wortelkluit en stamvoet tegen de tuinmuur die de noordelijke begrenzing van de bouwkevel vormt. De scheefstand heeft een natuurlijke oorsprong en is waarschijnlijk het gevolg van scheefgroei door de hoge bebouwing die vroeger aan de zuidzijde van de boom stond. Het is geen teken dat de boom verminderd stabiel is en daardoor gemakkelijker om kan vallen. Wel heeft het als gevolg dat de wortelkluit aan de trekkende zijde (zuidzijde en bouwkevelzijde) sterker ontwikkeld is dan aan de drukzijde (noordzijde). Daardoor is de wortelkluit aan de zuidzijde van de boom zeer belangrijk voor de standvastheid van de boom. Ernstige beschadigingen van de wortelkluit aan de zijde van de bouwkevel kunnen dus tot instabiliteit van de boom leiden, waardoor hij kan omvallen. Dit dient dus absoluut vermeden te worden.

Aan de stamvoet, stam en kroon zijn ook geen tekenen van ernstige mechanisch verzwakkingen aangetroffen zoals holten en scheuren. Wel zitten er veel dode takken in de kroon die een potentieel risico kunnen gaan vormen voor de bewoners van de te bouwen woning. Deze dode (en breukgevoelige) takken kunnen bij een onderhoudssnoeibeurt verwijderd worden, hetgeen tot het reguliere onderhoud van de boom behoort.

Aan de stam en stamvoet zijn geen afwijkingen aangetroffen die duiden op aantasting door houtparasitaire schimmels of door de Kastanjabloedingsziekte. Ook hoger in de boom zijn aan de stam en gesteltakken niet de typerende bloedingsplekken van de Kastanjabloedingsziekte aangetroffen. Door deze besmettelijke bacteriële aantasting sterven de laatste tijd steeds meer paardenkastanjes vervroegd af. Hoewel er momenteel geen symptomen van aantasting zichtbaar zijn kan het wel zijn dat de boom al is aangetast. Ook is het zeer wel mogelijk dat de boom binnen enkele jaren aangetast zal worden en waardoor het versnelde afstervingsproces op gang komt.

Het blad in de kroon vertoont ernstige vraat door de Kastanjemineermot en wordt daardoor vervroegd bruin. Op zich veroorzaakt deze aantasting geen direct risico voor de boom maar indien de boom meerdere jaren opeenvolgend vroegbruin verkleurt, wordt de aanmaak van suikers in de bladeren beperkt en kan de boom verzwakt raken. Juist dan zal hij gevoeliger worden voor aantasting door de Kastanjabloedingsziekte en houtparasitaire schimmels.

De boom heeft momenteel een goede conditie en er zijn geen redenen dat hij op korte termijn gekapt zou moeten worden. Wel is het door het verhoogde risico op aantasting door de Kastanjabloedingsziekte aannemelijk dat de boom niet veel langer dan 10 tot 15 jaar gehandhaafd kan worden.

Afb. 4: De monumentale paardenkastanje heeft een goede conditie. De boom staat wat scheef waardoor de wortelkluit aan de bouwkevelzijde belangrijk is voor de stabiliteit. Ondanks zijn goede conditie is vervroegde uitval door de Kastanjabloedingsziekte mogelijk binnen 10 tot 15 jaar.

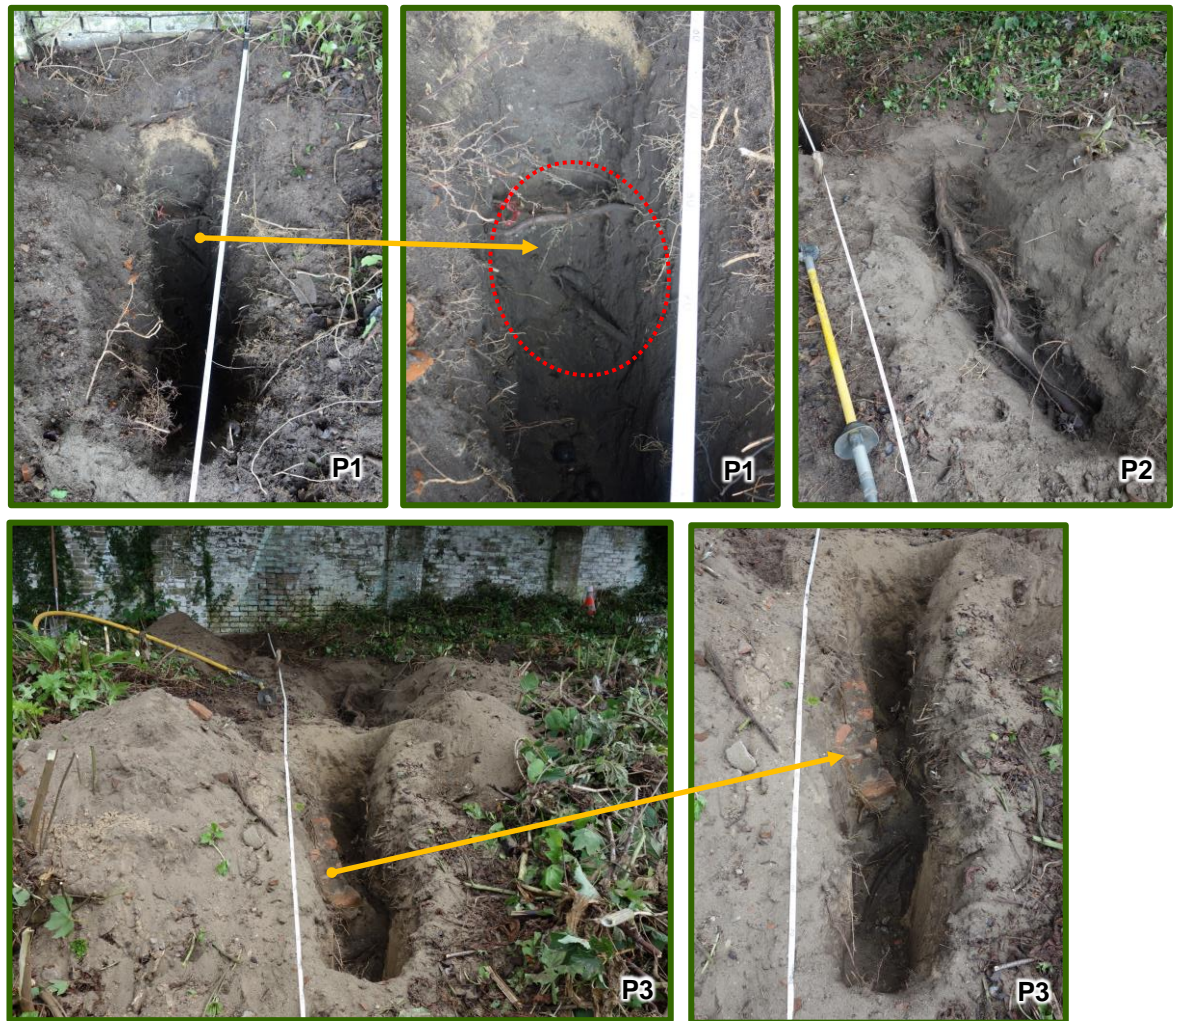
Afb. 5:
Proefsleuf 1 t/m 3

Tabel 3: Bevindingen t.a.v. de beworteling in de drie proefsleuven		
Nr.	Bevindingen	Invloed op bouw
P1	<ul style="list-style-type: none"> - Ondanks de nabijheid van de boom zijn hier nauwelijks boomwortels aangetroffen. Op 40 en 70 cm diep zijn twee dunne wortels van 1 cm dik aangetroffen. - De bodem bestaat hier uit onverdicht matig humeus lemig zand. 	Ondanks dat er in deze proefsleuf nagenoeg geen boomwortels zijn aangetroffen kan hier niet willekeurig gegraven of gebouwd worden. Bij afgraven kan door het wegvallen van grondmassa de boom instabiel worden.
P2	<ul style="list-style-type: none"> - In deze proefsleuf is op een diepte van 20 cm een 10 cm dikke stabiliteitswortel aangetroffen. Deze stabiliteitswortel loopt vanaf de scheuren in de tuinmuur en loopt door tot aan het talud. Bij eerdere werkzaamheden (sloop) is de bovenzijde van de wortel beschadigd geraakt. - Door de dichte beworteling en het risico op het ontstaan op wortelschade is er tot slechts 40 cm diep gegraven. 	De aanwezigheid van deze stabiliteitswortel indiceert de aanwezigheid van andere stabiliteitswortels in dit deel van de kavel die belangrijk zijn voor de standvastheid van de bomen. Deze mogen niet verwijderd worden omdat de boom daardoor instabiel kan worden.

P3	<ul style="list-style-type: none"> - In deze sleuf zijn geen boomwortels aangetroffen. De enige wortels die zijn aangetroffen zijn van de kruiden en van het opslag van jonge boompjes. - In de sleuf zijn muurresten en oude leidingen van de voormalige bebouwing aangetroffen. - De bodem bestaat uit puinhoudend, humusarm zwak lemig zand. 	Deze proefsleuf ligt t.h.v. de achtergevel van de beoogde woning. Hier liggen restanten van de muren van de eerdere bebouwing en lopen geen boomwortels. Er zijn hier geen beperkingen voor het uitgraven en bouwen van de funderingen van de achtergevel.

Door de voormalige bebouwing langs dit deel van de Amsterdamseweg reikt de wortelkluit van de kastanjeboom niet verder dan het talud in het terrein. Het graafwerk t.b.v. de funderingen van de woning wordt dus niet belemmerd door de aanwezigheid van boomwortels. In het verhoogde deel van de bouwkavel, ten noorden van de te bouwen woning, lopen echter wel boomwortels die voor de stabiliteit en het voortbestaan van de boom van belang zijn. Deze kunnen niet zomaar verwijderd (of beschadigd) worden, waardoor er in het ontwerp en in het bouwproces rekening mee moet worden gehouden. Het bewortelingspatroon lijkt wel erg grillig te zijn, hetgeen waarschijnlijk door de voormalige bebouwing en gebruik van het terrein is veroorzaakt. Hierdoor kunnen er plaatselijk concentraties van wortels zijn ontstaan en plaatselijk wortels geheel ontbreken.

Door de lichte scheefstand van de boom en het daardoor grotere belang van de wortelkluit aan de zuidzijde voor de stabiliteit van de boom, kan het verhoogde terrein achter de woning binnen een radius van 4,0 meter vanaf het hart van de stamvoet van de boom niet afgegraven worden. In dit deel dient ook het ontstaan van bodemverdichting voorkomen te worden omdat de boomwortels dan door zuurstofgebrek alsnog kunnen afsterven. Voor de aanleg van de tuin aan de achterzijde van de woning dient daar ook rekening mee gehouden te worden, evenals bij de bouw van de berging in de achtertuin.

- Bij het bouwklaar maken van de kavel moet kan het achterste deel van de kavel niet zomaar worden afgegraven of worden geëgaliseerd omdat daarbij grote schade aan de wortelkruit kan ontstaan. Bij het graven van de bouwput dient daarom vooraf beoordeeld te worden tot waar afgegraven moet worden. Daarbij dient het deel dat binnen een straal van 4,0 meter rondom de stamvoet van de boom valt beschermd te worden.

- Bij het ontwerp van de woning en de tuin dient rekening te worden gehouden met het hoogteverschil tussen de zuidzijde van de kavel en de noordzijde. Het is niet mogelijk om de noordzijde (verhoogde deel) geheel te verlagen i.v.m. de boomwortels. In het ontwerp van de tuin heeft een open verharding de voorkeur voor een geheel gesloten verharding i.v.m. de mogelijke verstikking van boomwortels en het beperken van infiltratie van regenwater.

- De berging in de achtertuin kan het best op betonbanden worden geplaatst zonder dat daarvoor een diepe fundering uitgegraven moet worden. Deze banden kunnen ondiep ingegraven worden. Hoe groter de afstand tot de boom hoe minder wortels daarbij beschadigd raken. Ook kan overwogen worden om de berging te funderen op lateien die betonnen poeren op de hoekpunten rusten. Hierdoor hoeft slechts plaatselijk gegraven te worden.

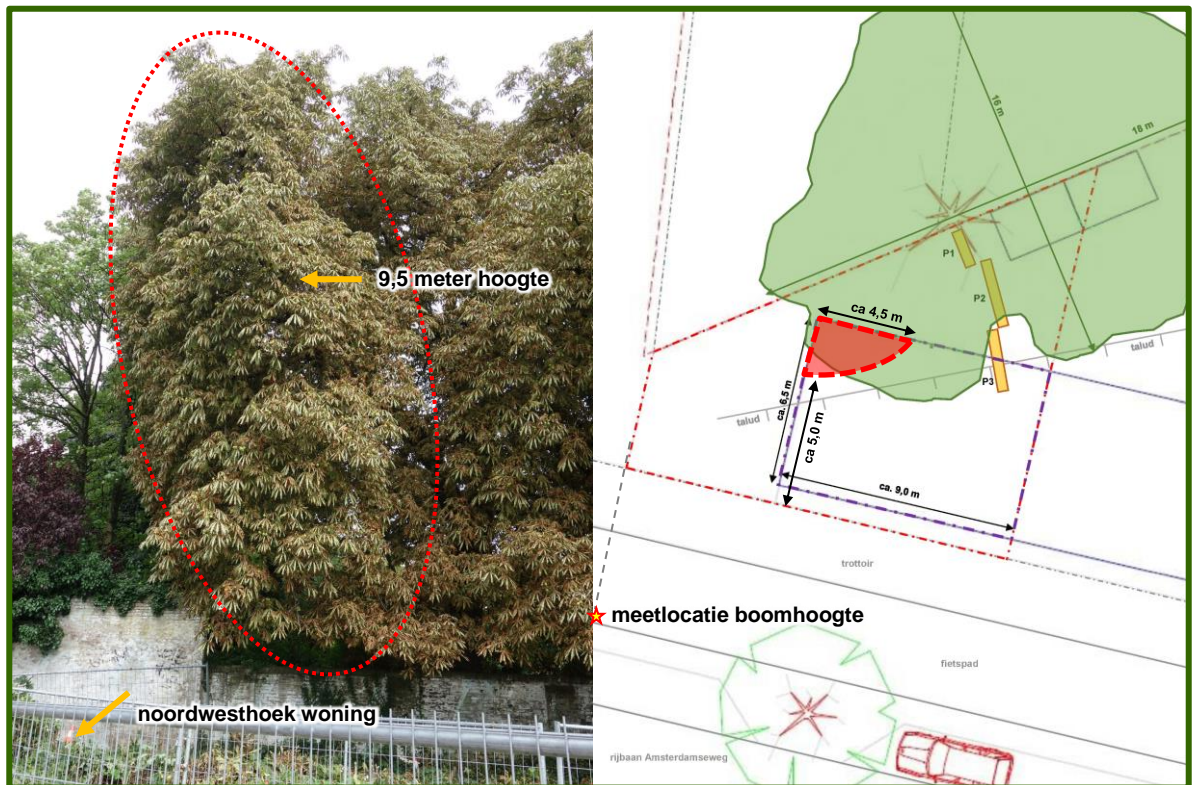
Boven de noordwesthoek van de woning loopt een zware gesteltak. De hoofdtak daarvan loopt op een hoogte van 9,5 meter hoogte. De gehele gesteltak aan die zijde heeft een totale hoogte van 16 meter. De zijtakken van de hoofdtak kunnen voor een groot deel gesnoeid worden maar de hoofdtak zelf ($\varnothing > 15$ cm) kan niet sterk ingekort worden omdat dit een te grote wond zou veroorzaken en er plaatselijk een te groot deel van de kroon verwijderd wordt. De tak zal door de leeftijd van de boom niet veel meer groeien en daardoor niet veel verder in lengte en massa meer toenemen. De invloed van deze gesteltak loopt tot circa 4,5 meter vanaf de noordwesthoek in de richting van de achtergevel en beïnvloedt daar de maximale hoogte die de woning in dat deel kan worden. Buiten die 4,5 meter vormt de tak geen belemmering meer voor de maximale hoogte van de woning.

De overige takken die boven de bouwkavel ver doorhangen zijn relatief dun en kunnen verwijderd worden.

Afb. 6: Boven de noordwesthoek van de woning groeit op 9,5 meter hoogte een dikke tak die niet verwijderd kan worden.

De grootste beperking voor de bouw van de beoogde woning is de zware gesteltak boven de noordwesthoek van de woning (zie afbeelding 6). Hierdoor kan de woning niet volledig tot 12 meter hoogte worden gebouwd en zal er een aanpassing in de plannen noodzakelijk zijn.

- Omdat er op 9,5 meter hoogte een zware gesteltak loopt die niet verwijderd kan worden (wel veel van de zijtakken) dient het ontwerp aangepast te worden. Hiervoor zijn diverse variaties denkbaar. Bij het aanpassen van het ontwerp dient rekening te worden gehouden met voldoende afstand tussen de tak en het dak i.v.m. mogelijk uitzakken van de tak en om bewegingen door wind geen beschadigingen aan de woning te krijgen. Ook dient er voor het plaatsen van steigers voldoende afstand tot aan de tak te worden ingecalculereerd.
