## BOMEN EFFECT ANALYSE

### ONTWIKKELING THORBECKESTRAAT ARNHEM

22 BOMEN, THORBECKESTRAAT, ARNHEM

Referentienummer : 231930  
Opdrachtgever : Thorbecke Ontwikkeling B.V.  
Datum rapport : 4 augustus 2023

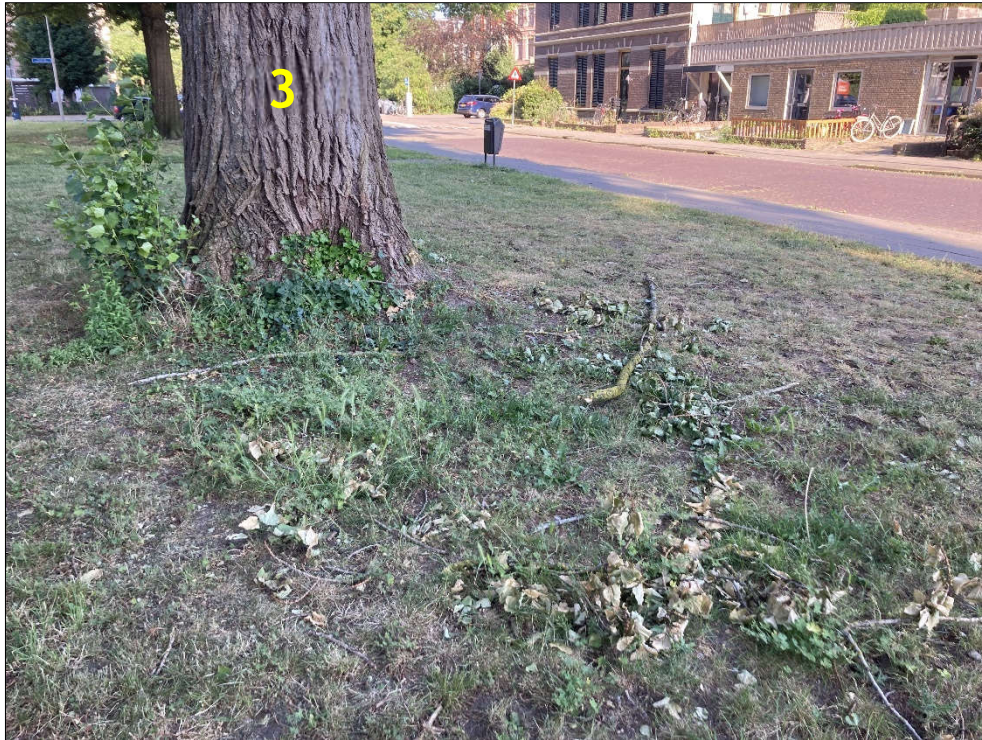
*Afbeelding 9: Recente takbreuk bij populier;*

De zes grote populieren langs de Thorbeckestraat vertonen tekenen van takbreuk. Het uitbreken van ogenschijnlijk gezonde takken op latere leeftijd is een veel voorkomend verschijnsel bij populieren in deze leeftijdsklasse (50-60 jaar).

Bij deze bomen wordt geadviseerd de volgende maatregelen te nemen:

3. De zes populieren te snoeien. De snoei dient uitgevoerd te worden door een gecertificeerd boomverzorger (European Tree Worker).
4. Het ontwerp inrichting buitenruimte aan te passen (parkeerplaatsen t.h.v. de bomen 7 en 8, afb. 48 p. 32).

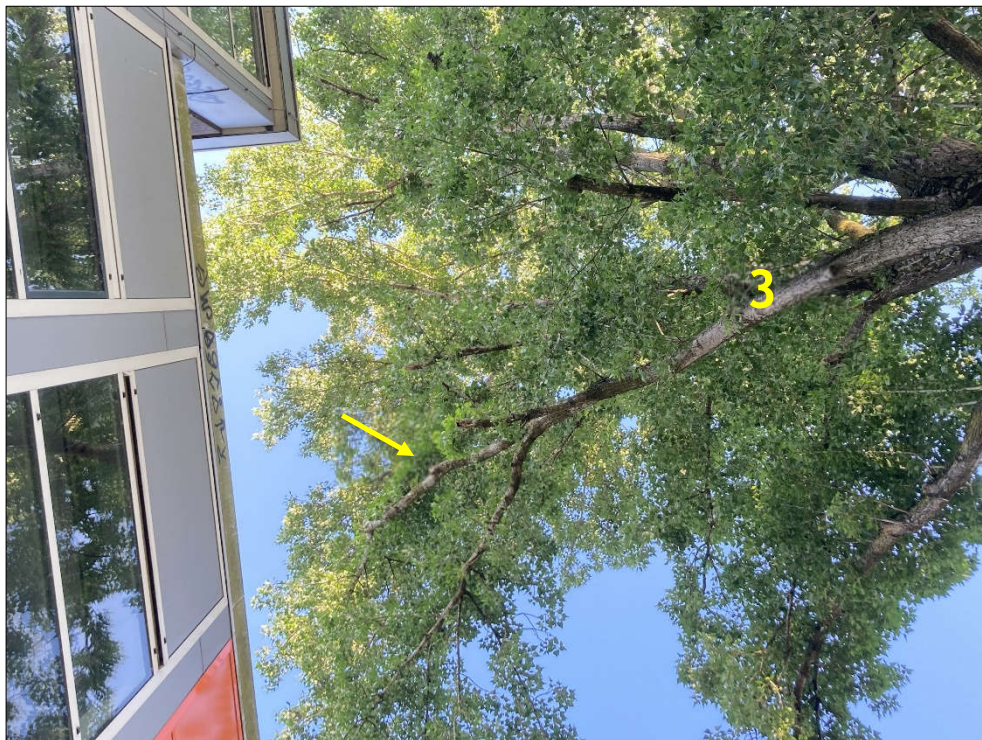
*Afbeelding 10: Sporen van takbreuk;*

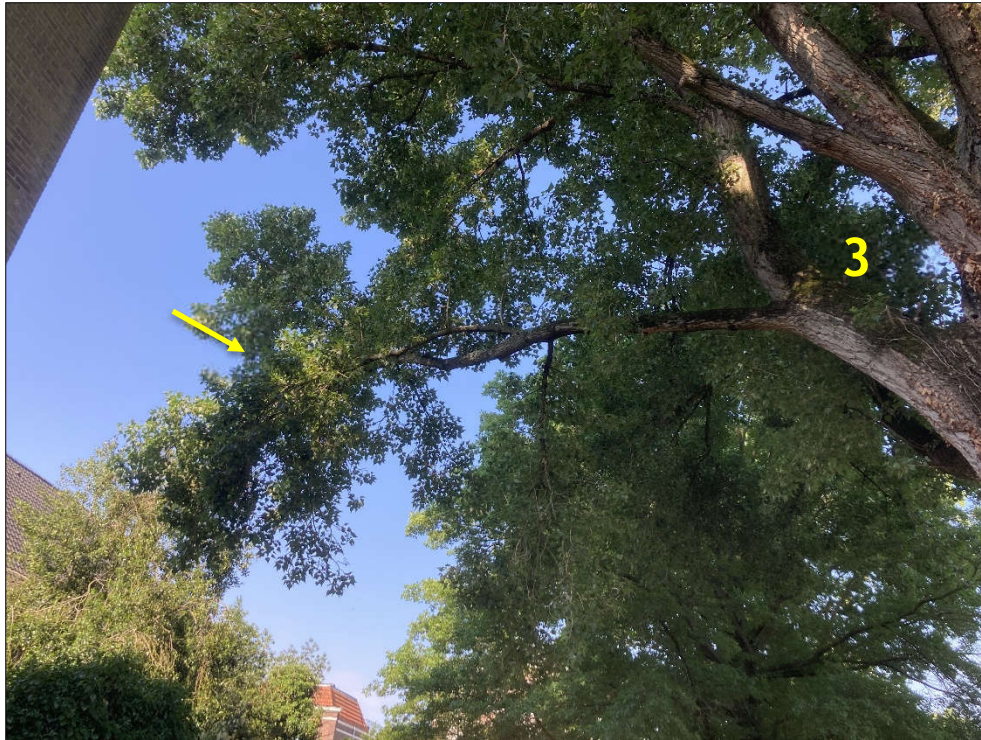
Afbeelding 11: Uitzakkende tak;

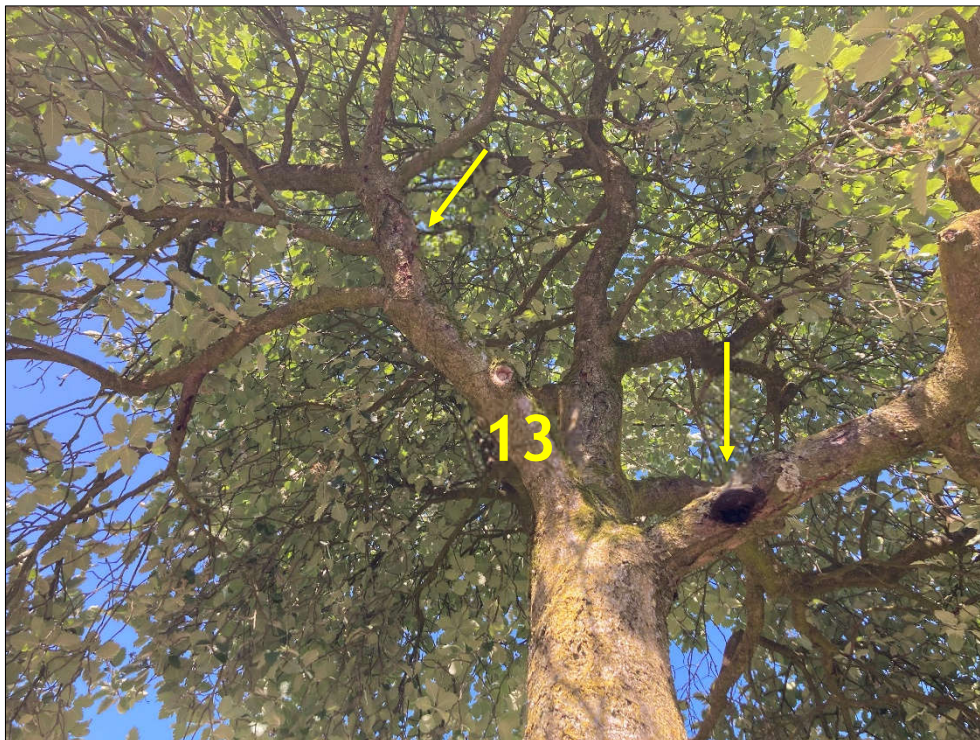
Afbeelding 14: Weerschijnzwam op gesteltak en aangetast bst-/houweefsel;

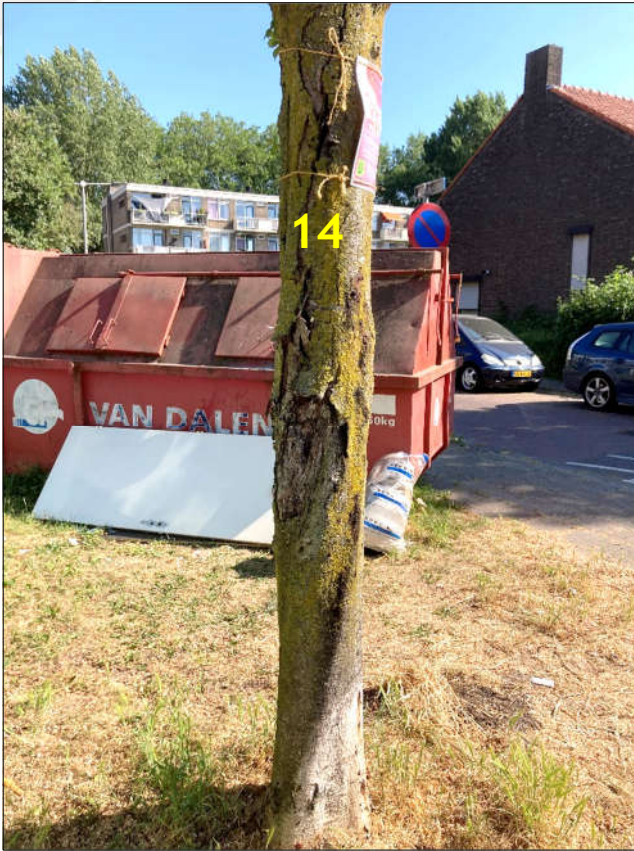
Afbeelding 15: Kastanjabloedingsziekte;

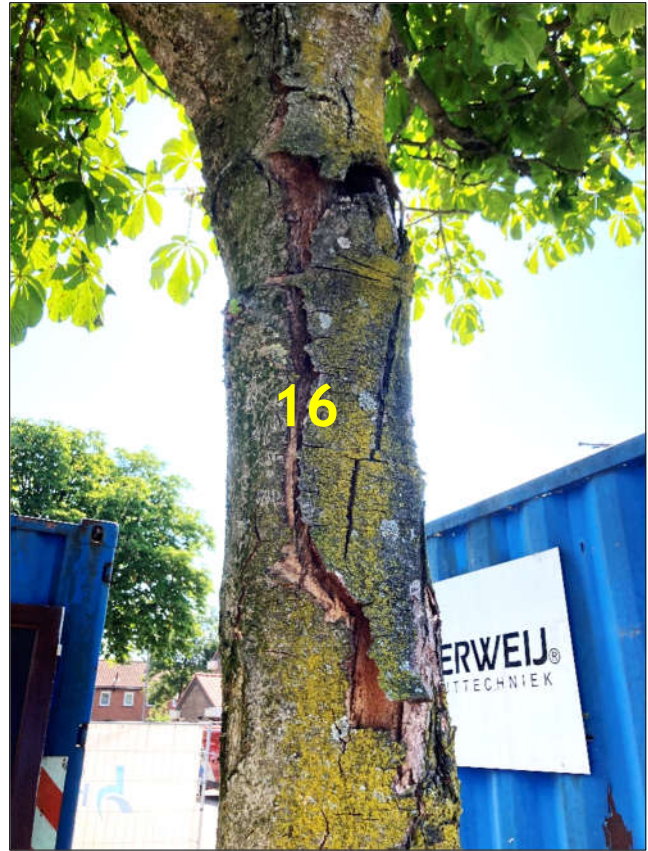
Afbeelding 16: Idem;

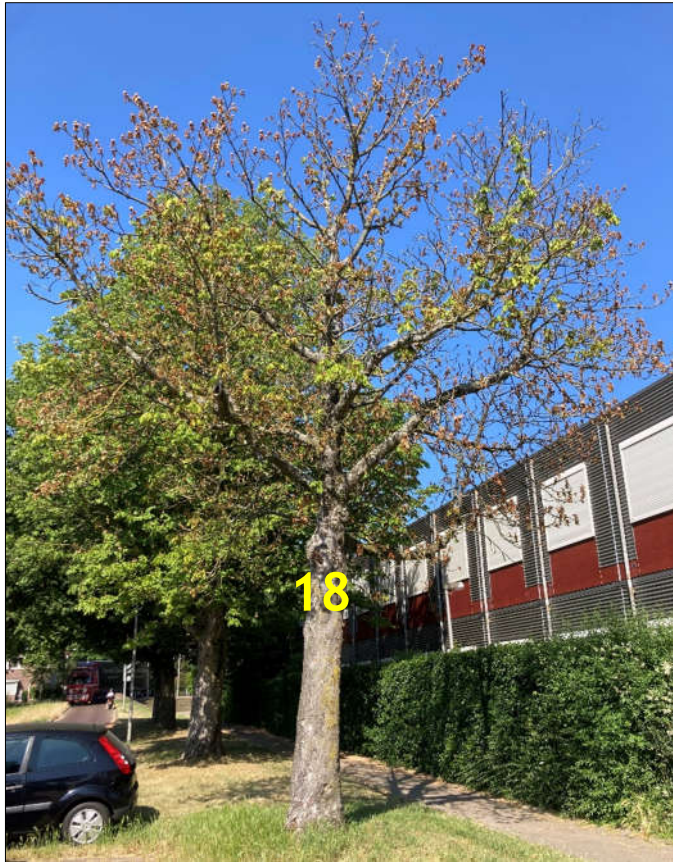
Afbeelding 18: Afstervende kastanje;

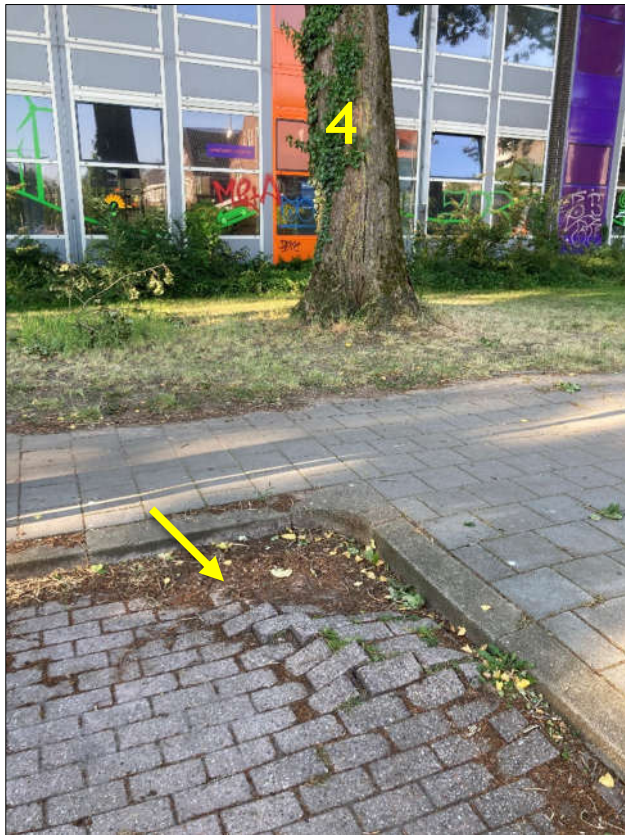
Ondergronds is er bij de meeste bomen voldoende doorwortelbare ruimte beschikbaar, behalve bij vijf van de zes populieren (nrs 4-8). Deze bevinden zich vrij dicht bij de verharding (trottoir, parkeerstrook). De beworteling heeft zich onder deze verharding ontwikkeld en veroorzaakt lokaal opdruk.

Afbeelding 26: Wortelopdruk verharding parkeerstrook;

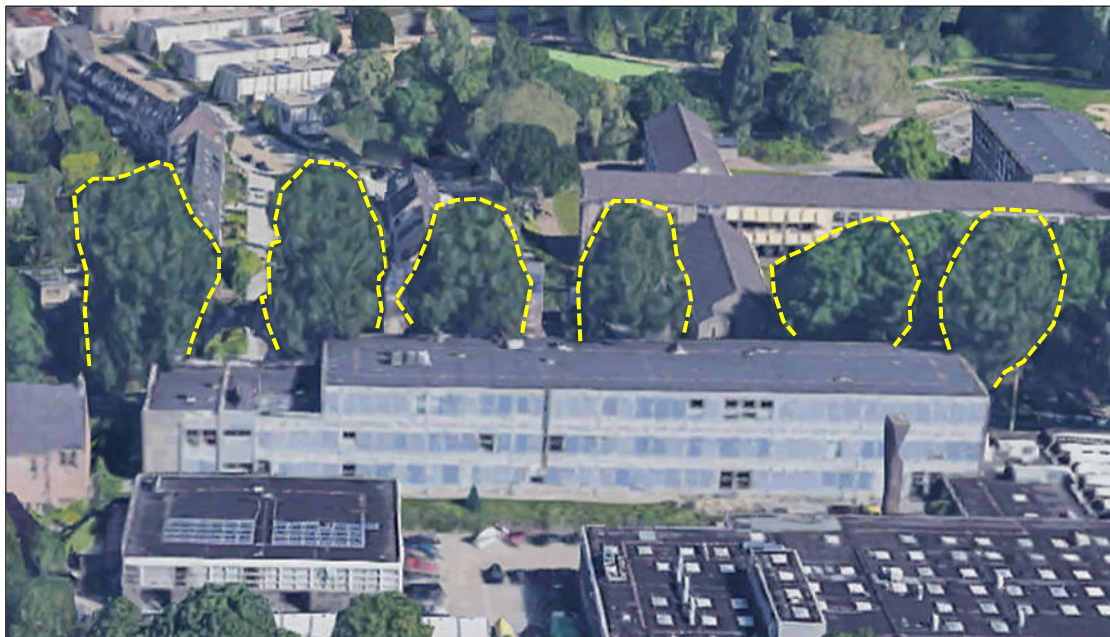
Een aandachtspunt is de grotere windbelasting bij de zes populieren die plaatsvindt bij de sloop van de huidige bebouwing. Deze is beperkt omdat het grootste gedeelte van de kronen zich nu al boven het huidige gebouw bevindt.

*Afbeelding 55: Kronen boven bebouwing (vanaf zuidzijde). De bomen zijn ca. 27 meter hoog en het gebouw 13 m zodat 14 meter van de kroon zich boven het gebouw bevindt;*

Om eventueel verlies aan stabiliteit te kunnen beoordelen wordt geadviseerd om na de sloop een stabiliteitsonderzoek uit te voeren bij enkele representatieve populieren (Tree Motion Sensoren).
