## **Boom Effect Analyse**

Pastorietuin NH kerk Voorthuizen

Projectnummer: PFBV.18.BP.130

Datum: 31 oktober 2018

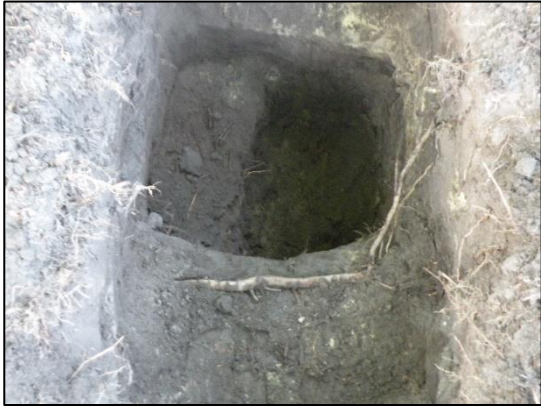
**Boom 24** Inlandse eik (*Quercus robur*) stamomtrek 331 cm. Conditie redelijk, toekomstverwachting redelijk. Kroon diameter is 16 meter met zwaar dood hout. Hoogte boom 22 m. Achterstallig in onderhoudsbeeld.

Er zijn proefsleuven gegraven en boringen verricht waarbij de ondergrondse groeiplaats van de bomen in beeld is gebracht. De bodemopbouw geeft over het algemeen een vrij homogeen beeld. Een humusarme zandgrond. Er is tot 1.20 meter diepte geen grondwater aangetroffen. De bodem is zeer verdicht en compact wat beperkt zuurstof vermogen met zich meebrengt.

*Profielkuil boom 24, extensieve beworteling*

Deze bomen krijgen te maken met steiger plaatsing en bouwactiviteiten. De Amerikaanse eik (86) heeft een aantal uitgestrekte takken die tot aan de nieuwbouw zullen reiken. Snoeien is mogelijk, maar dit geeft bij een Amerikaanse eik wel veel reactiehout en de kans op schimmelaantasting op de snoeiwonden. De inlandse eik (24) staat op 9 meter van het toekomstige gebouw, lichte snoei is noodzakelijk en zal geen problemen opleveren. De proefsleuf geeft aan dat op ruim 4 meter van de stam beperkte wortelgroei aanwezig is. Als het nieuwe gebouw op ruim 5 meter vanuit de stam gebouwd wordt zal het wortelverlies minder dan 10% bedragen, en zal de boom daar geen negatieve gevolgen van ondervinden.

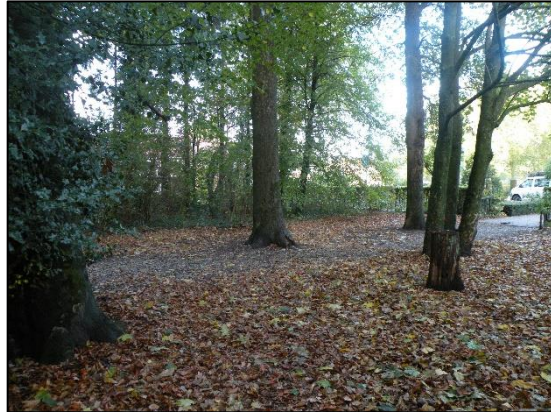
Alle genoemde individuele bomen vallen binnen de directe invloedssfeer van de voorgenomen werkzaamheden. Het gaat daarbij voornamelijk om de randverschijnselen (steiger plaatsing en gebouw) en niet zozeer om het graafwerk voor het gebouw zelf, wat betreft boom 86 en 24. De bomen 1- 3 – 5 - 6 en 7 staan op de locatie waar parkeren is geprojecteerd. Op de boslocatie staat een 2 onder 1 kap geprojecteerd.

*Gebied toekomstig parkeren*

Een gedeelte van het parkeerterrein is goed te realiseren, de rest zal, indien boombehoud noodzakelijk wordt geacht, aangepast moeten worden. Gebruik van half-verharding met kunststofplaten als fundering is een verbetervoorstel. Dit alternatief zal verder uitgewerkt moeten worden. Overleg tussen architect en een boomdeskundige is daarbij noodzakelijk.

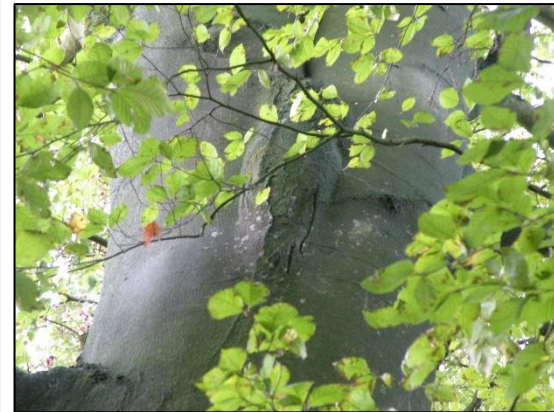
**Boom 5** Beuk (*Fagus sylvatica*) stamomtrek 298 cm. Conditie matig, toekomstverwachting matig. Kroon diameter is 23 meter, licht dood hout aanwezig. Droogte stress in de top door warme en droge zomer. Plakksel aanwezig, waarbij reeds olifantenoren aanwezig zijn. Achterstallig in onderhoudsbeeld.

*Plakksel in beuk boom 4*

Deze bomen krijgen te maken met de aanleg van toegangsweg en parkeergelegenheid. Om dit te realiseren zal een cunet gegraven moeten worden om voldoende stabiliteit te verkrijgen. Dit zal veel wortelverlies op leveren, vooral de beuk (5) is oppervlakkig geworteld. De bomen krijgen te maken met conditie verlies door gebrek aan opname wortels, instabiliteit door verlies van stabiliteitswortels. Bij wortelbeschadiging bestaat ook nog een grote kans op insporing van schimmels, met als gevolg dat de bomen dit uiteindelijk niet overleven.

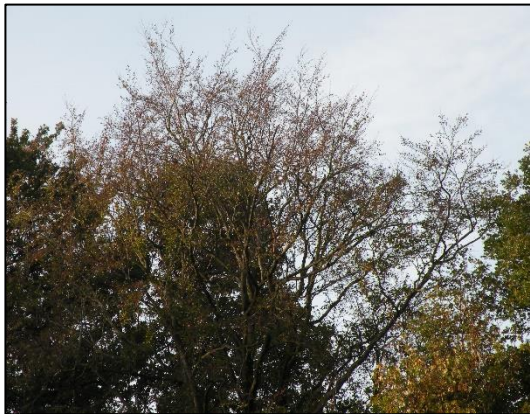
*Droogteschade in top beuk (4)*

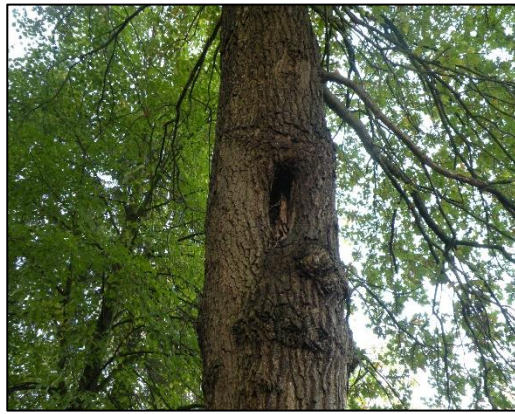
**Boom 1** Inlandse eik (*Quercus robur*) stamomtrek 180 cm. Conditie redelijk, toekomstverwachting slecht. Kroon diameter 14 meter. Hoogte boom 16 m. Dood hout aanwezig in de kroon. Grote holte in de stam, restwand (moet 10 cm zijn, is 12 cm) is mechanisch gezien op het randje. De holte loopt naar boven en naar onderen door. Totale lengte van de holte is 2,5 meter.

Deze inlandse eik vormt een gevaar voor de omgeving. Door de aanwezigheid van de grote holte bestaat het risico voor stambreuk, met mogelijk (letsel) schade tot gevolg. Op basis van de VTA wordt deze boom afgekeurd.

*Holte in eik boom 1*

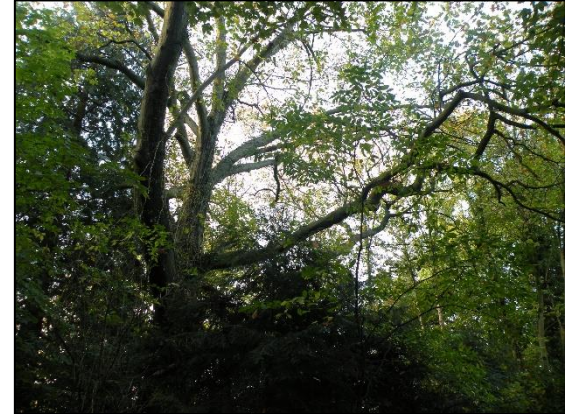
**Boom 86** Amerikaanse eik (*Quercus rubra*) stamomtrek 400 cm. Conditie redelijk, toekomstverwachting redelijk. Kroon diameter is 35 meter met zware zijarmen. Hoogte boom 27 meter. Achterstallig in onderhoudsbeeld.

*Ver uitgroeijende tak boom 86*

- De bomen dienen bij plaatsing van de steiger gesnoeid worden om voldoende werkruimte te creëren en schade te voorkomen. Deze snoeiwerkzaamheden moeten worden uitgevoerd door een gecertificeerd European Tree Worker.
