Boom Effect Analyse

Baron van Nagellstraat 92 -Voorthuizen

Pius Floris Boomverzorging Veenendaal

Projectnummer: PFBV.19.BP.026

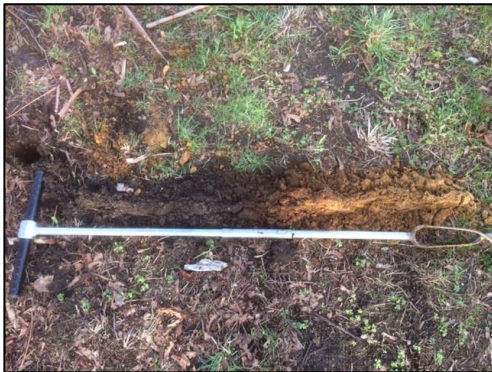
Figuur 2: boring bij boom 2

Er zijn een aantal boringen gemaakt en een aantal proefsleuven gegraven. De bodem bestaat uit humusrijke zandgrond in een laag van 50-60 cm, overgaand in een humusarme zandgrond. Op 1.10 m wordt de grond vochtig, het grondwater zit op 1.30 m.

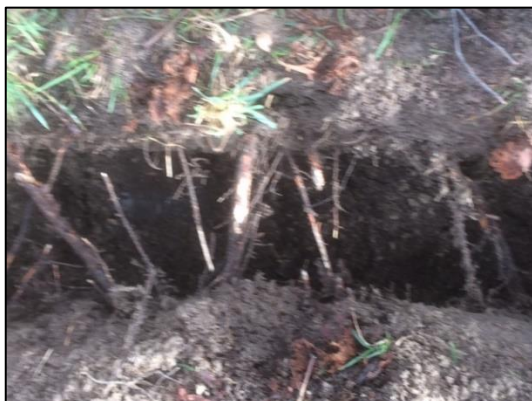
Figuur 4: beworteling boom 2

De beworteling van de kastanjeboom (boom 2) is oppervlakkig en vrij zwaar. Op 4 meter afstand is een aantal wortels van maximaal 3 cm doorsnede aangetroffen. Het gaat hier voornamelijk om opname wortels. De verankeringswortels zijn dieper gelegen. Bij boom 1 wordt op 3 meter afstand één zware wortel op 30 cm diepte aangetroffen.

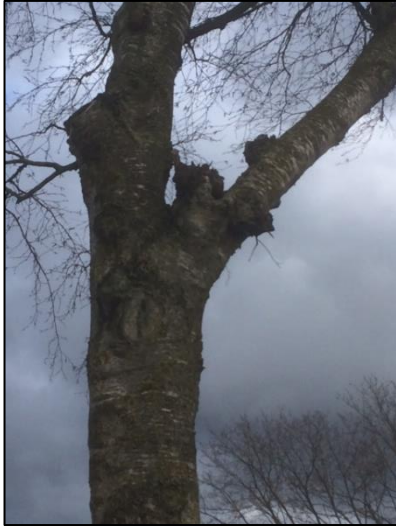
Boom 4: Ruwe berk (*Betula pendula*) stamomtrek 118 cm gemeten op 1.30 m boven maaiveld. Boom hoogte is 13 meter. De kroon 10 x 5 meter. Conditie is matig. Oude snoeiwonden zijn amper overgroeid en ingerot. De kroon is éénzijdig en slecht van opbouw. De aanhechting van een zware zijarm is matig. Boom staat naast de huidige inrit, wat een beperkte groeiplaats inhoudt. Boombeeld is achterstallig, dood hout is in de kroon aanwezig. De boom is niet verplantbaar.

Deze bomen hebben nu al een matige toekomstverwachting. Het gaat om niet duurzame bomen die tegen het einde van de omlooptijd aanzitten. Boom 4 heeft geen toekomst vanwege de slechte kroonopbouw en slechte groeicapaciteit (slechte wondovergroeiing), de boom dient verwijderd te worden. Boom 3 is matig en staat nabij de te realiseren inrit. De boom heeft diverse beschadigingen en een matige groeicapaciteit (matige wondovergroeiing). Als deze boom verwijderd wordt kan, na aanpassing van het ontwerp, boom 2 gehandhaafd blijven.

Slechte kroonopbouw boom 4

Advies: bomen verwijderen

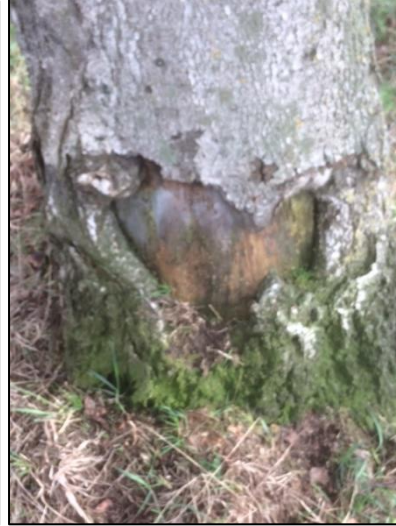
Boom 3: Ruwe berk (*Betula pendula*) stamomtrek 127 cm gemeten op 1.30 m boven maaiveld. Boom hoogte is 18 meter. De kroon 7 x 6 meter. Oude aanrijshade aan de stamvoet en stamschade op 0,80 m. Conditie is matig. Oude snoeiwonden zijn amper overgroeid. Takscheutlengte is zeer beperkt, er zit weinig groei in de boom. Boombeeld is achterstallig, dood hout is in de kroon aanwezig. De boom is niet verplantbaar.

Beschadiging boom 3

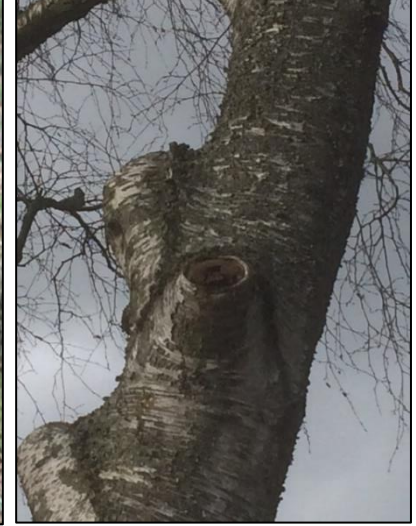
Slechte wondovergroeiing
