Rapportage Asbest-inventarisatie.

Schoonengweg 8 Voorthuizen
Projekt nr. : 2019AO037

- Omschrijving opdracht:** Inventarisatie van 9 schuren incl. het gebied rondom de gebouwen i.v.m. het voornemen tot totaal sloop en/of dakrenovatie.

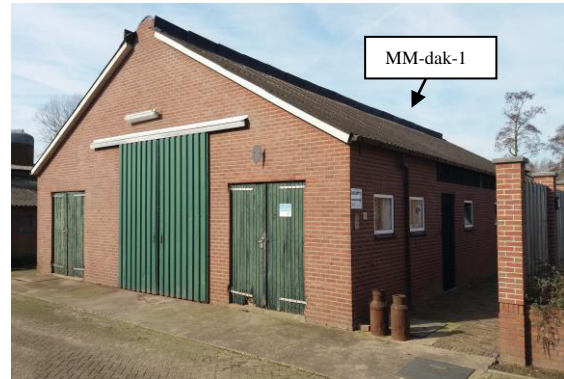
Foto 2: Geïntervieweerde schuur 1 met asbesthoudende golfplaat als dakbedekking vanuit zuidoostelijke richting gezien.

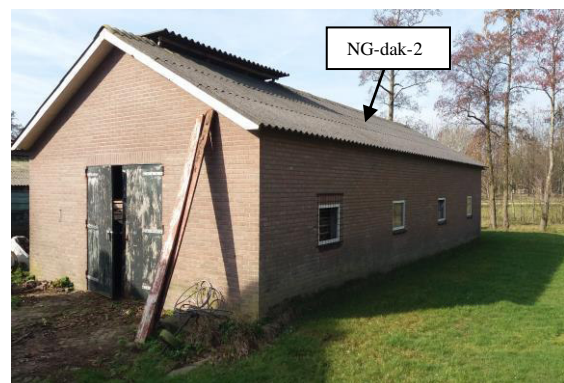
Foto 4: Geïntervieweerde schuur 2 met asbesthoudende golfplaat als dakbedekking vanuit zuidoostelijke richting gezien.

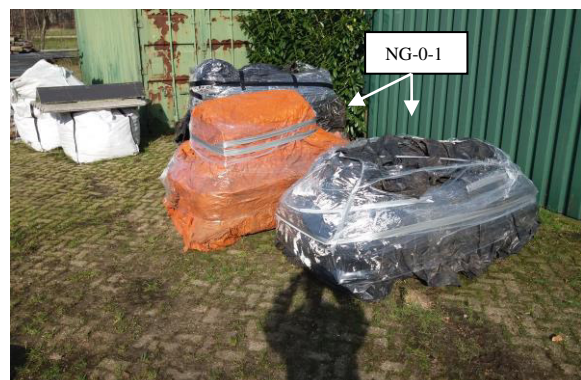
Foto 6: Asbesthoudende golfplaat losstaand nabij schuur 2.

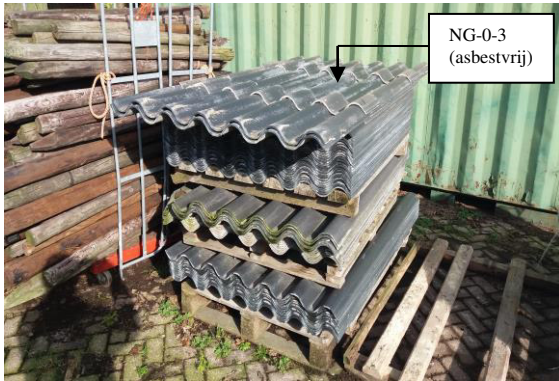
NG-0-3: Golfplaat losstaand nabij schuur 2 is asbestvrij. (zie bijlage 1 en 2)

Foto 7: Asbestvrije golfplaat losstaand nabij schuur 2. (NT-code waargenomen)

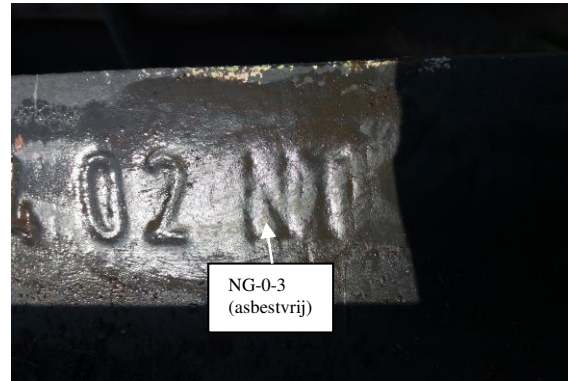
Foto 8: NT-code in asbestvrije golfplaat losstaand nabij schuur 2.

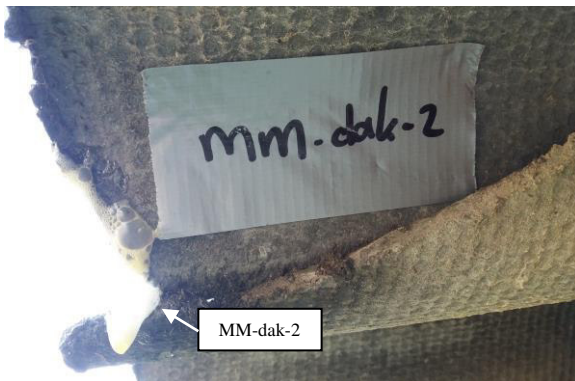
Foto 9: Asbesthoudende golfplaat als dakbedekking van schuur 3. (hoge golf)

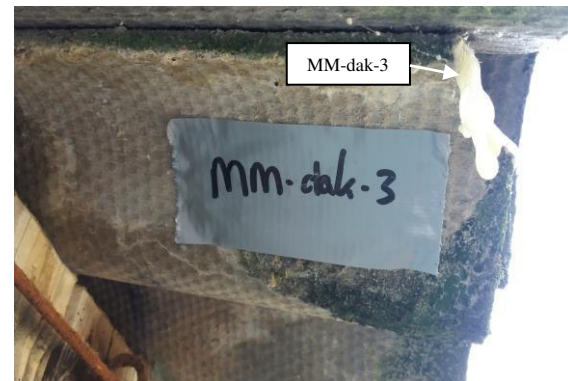
Foto 10: Asbesthoudende golfplaat als dakbedekking van schuur 3. (lage golf)

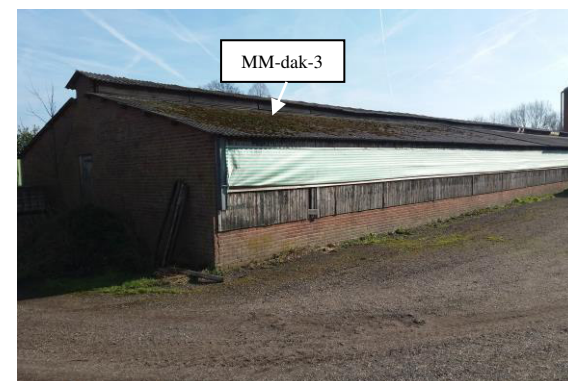
Foto 12: Geïntervieweerde schuur 3 met asbesthoudende golfplaat als dakbedekking vanuit noordwestelijke richting gezien.

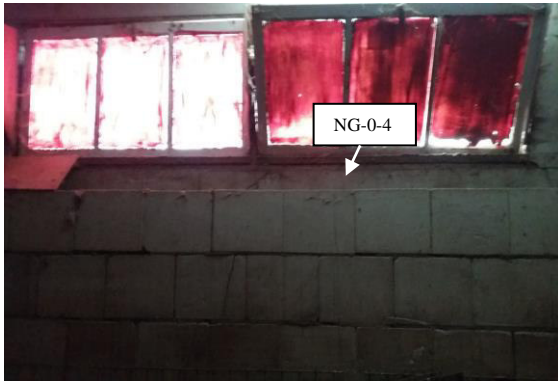
NG-0-4: Plaatmateriaal als binnenwand van schuur 3 is getoetst in een buitensituatie, doordat dit materiaal direct onder asbesthoudende golfplaat als dakbedekking aanwezig is. (betreft wijziging in regelgeving) Voorwaarde is dat de asbesthoudende golfplaat als dakbedekking gelijktijdig wordt verwijderd. Betreft tevens een systeem van passende elementen met een lengte van 3 m¹ zodat asbesthoudend plaatmateriaal achter de spanten aanwezig is, waardoor de elementen het beste in z'n geheel kunnen worden verwijderd naar buiten. (zie foto 13 en 14)

Foto 13: Asbesthoudend plaatmateriaal als binnenwand van schuur 3.
(betreft panelen van buitenaf toegepast)

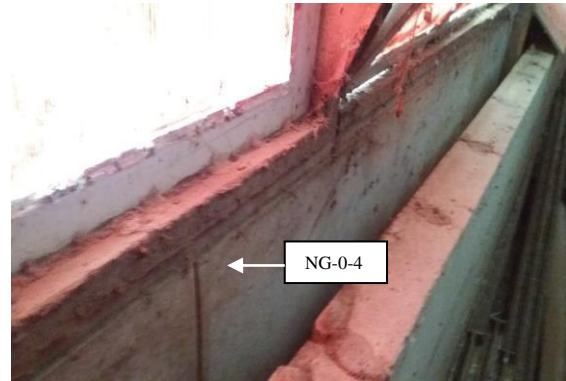
Foto 14 : Asbesthoudend plaatmateriaal als binnenwand van schuur 3.
(betreft panelen van buitenaf toegepast)

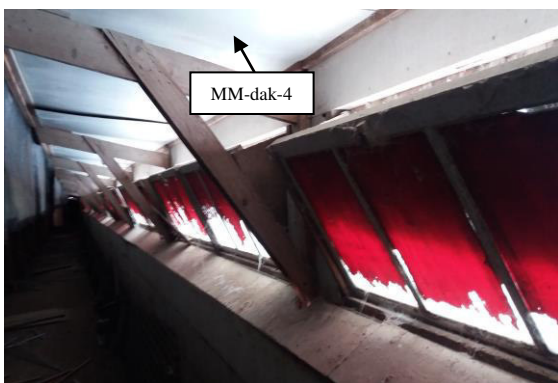
Foto 15: Asbesthoudend plaatmateriaal als dakbeschot van schuur 3.
(betreft panelen van buitenaf toegepast)

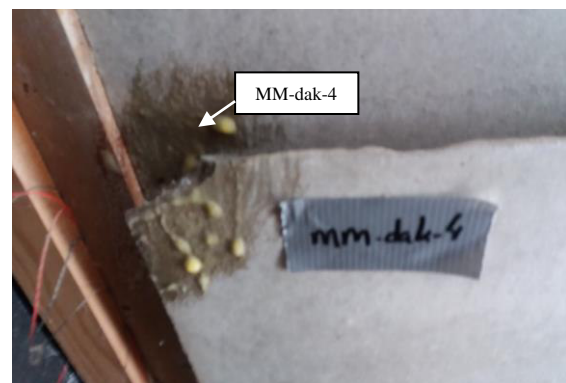
Foto 16 : Asbesthoudend plaatmateriaal als dakbeschot van schuur 3.
(betreft panelen van buitenaf toegepast)

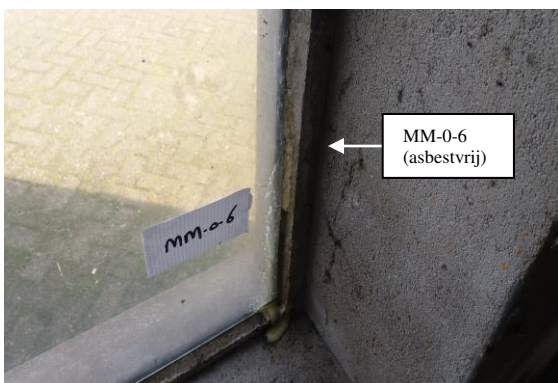
MM-0-6: Stopverf in/aan raamkozijnen van schuur 4 is asbestvrij. (zie bijlage 1 t/m 3)

Foto 17: Asbestvrije stopverf in/aan raamkozijnen van schuur 4.

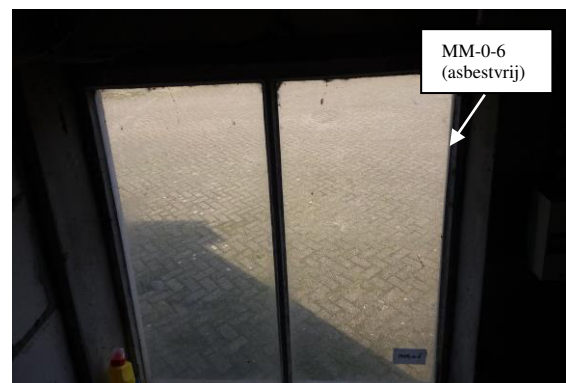
Foto 18: Asbestvrije stopverf in/aan raamkozijnen van schuur 4.

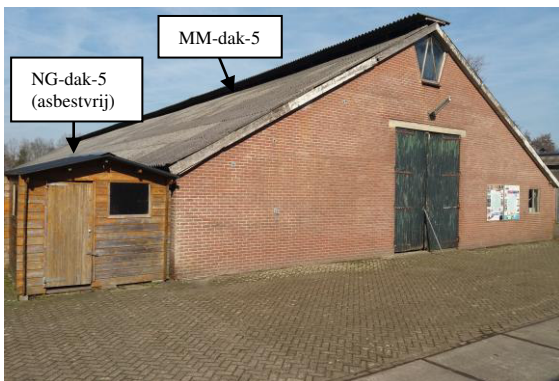
Foto 21: Geïnvesterde schuur 4 met asbesthoudende golfplaat als dakbedekking vanuit zuidelijke richting gezien. (aanbouw is voorzien van asbestvrije golfplaat als dakbedekking)

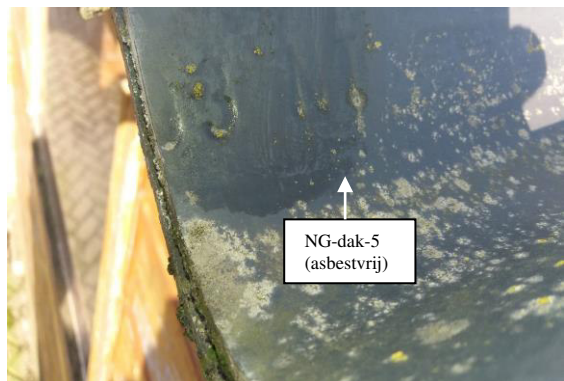
NG-dak-5: Golfplaat als dakbedekking van aanbouw t.p.v. schuur 4 is asbestvrij. (zie bijlage 1 en 2)

Foto 22: NT-code in asbestvrije golfplaat als dakbedekking van de aanbouw tegen schuur 4.

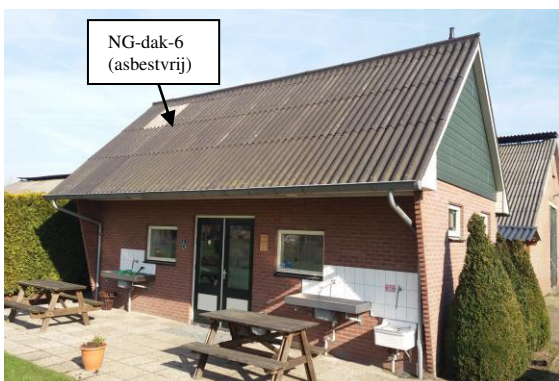
NG-dak-6: Golfplaat als dakbedekking van schuur 5 is asbestvrij. (zie bijlage 1 en 2)

Foto 23: Geïnvesterde schuur 5 met asbestvrije golfplaat als dakbedekking vanuit zuidwestelijke richting gezien. (bouwjaar 2004 zie bijlage 5)

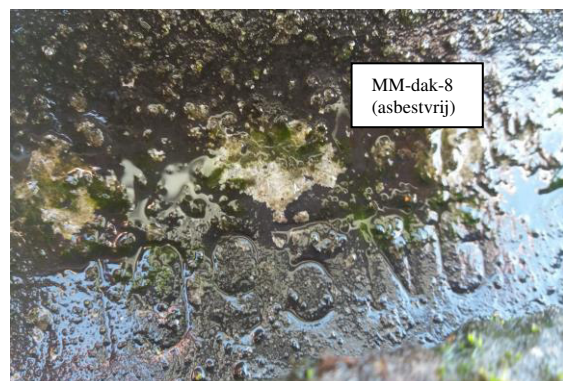
MM-dak-8: Golfplaat als dakbedekking van schuur 6 is asbestvrij. (zie bijlage 1 t/m 3)

Foto 24: Asbestvrije golfplaat als dakbedekking van schuur 6. (NG-code waargenomen, 1995 NG)

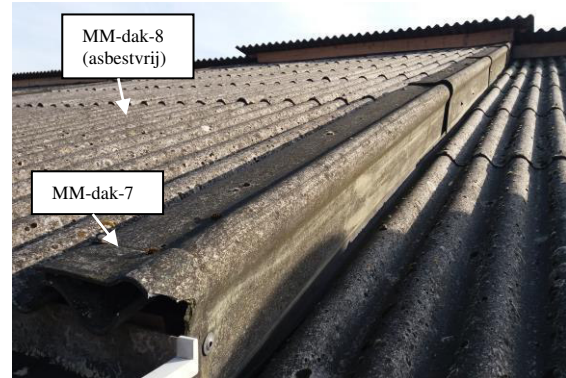
Foto 26: Asbesthoudende windveren t.p.v. verhoogd dak van schuur 6. Golfplaat als dakbedekking is asbestvrij. (zie foto 24 en 27)

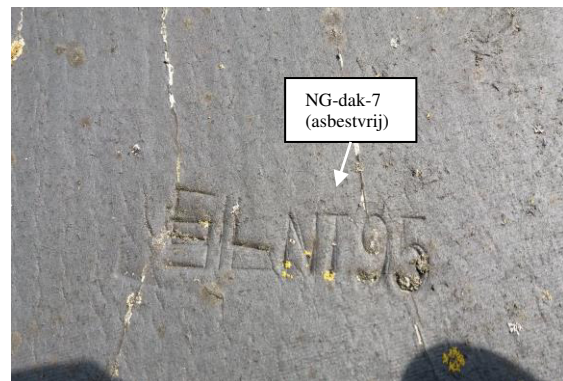
NG-dak-7: Windveren aan westzijde van schuur 6 zijn asbestvrij. (zie bijlage 1 en 2)

Foto 30: NT-code in asbestvrije windveren aan zuidwestzijde van schuur 6.

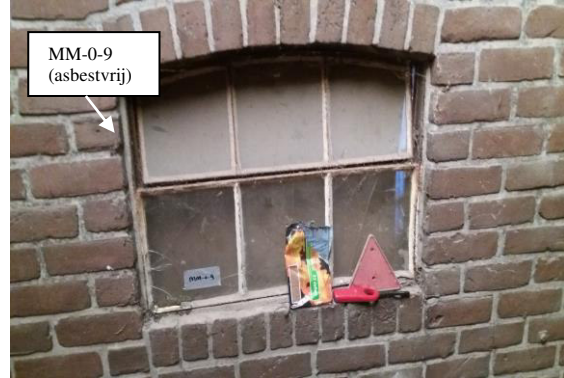
MM-0-9: Stopverf in/aan raamkozijnen van schuur 7 is asbestvrij. (zie bijlage 1 t/m 3)

Foto 32: Asbestvrije stopverf in/aan raamkozijnen van schuur 7.

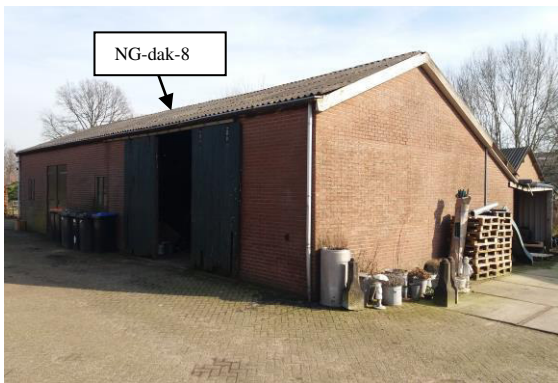
Foto 33: Geïventariseerde schuur 7 met asbesthoudende golfplaat als dakbedekking vanuit westelijke richting gezien.

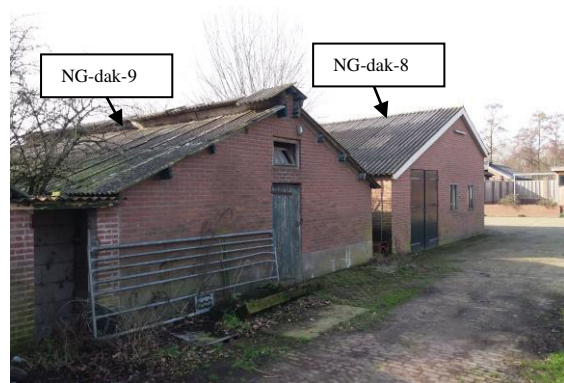
Foto 34: Geïventariseerde schuren 7 en 8 met asbesthoudende golfplaat als dakbedekking vanuit zuidoostelijke richting gezien.

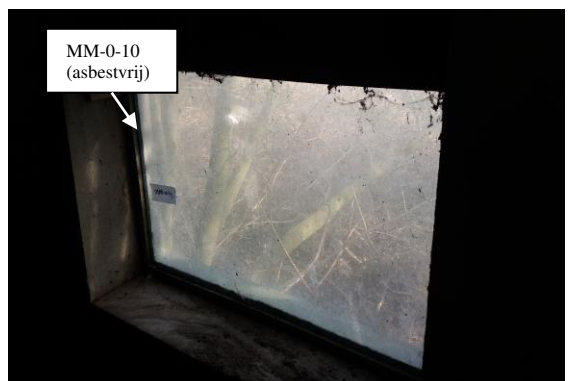
MM-0-10: Stopverf in/aan raamkozijnen van schuur 8 is asbestvrij. (zie bijlage 1 t/m 3)

Foto 36: Asbestvrije stopverf in/aan raamkozijnen van schuur 8.

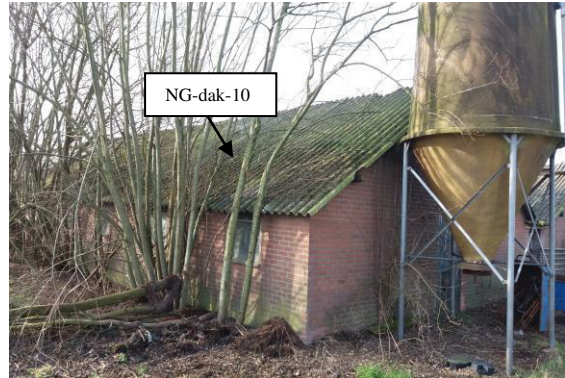
Foto 38: Geïntervieweerde schuur 9 met asbesthoudende golfplaat als dakbedekking vanuit zuidoostelijke richting gezien.
