Boom Effect Analyse

7 bomen - Nederwoudseweg, Barneveld

Projectnummer: PFBV.20.WL.019

Datum: 4 februari 2020

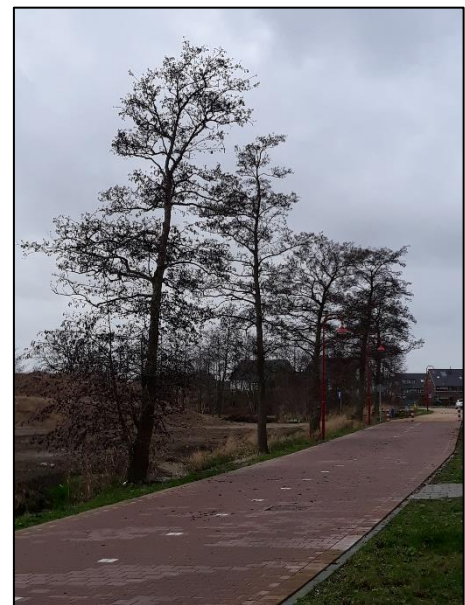
Figuur 2: Elzen 1 t/m 5

De conditie van de Elzen **boom 1 -2 - 3 - 4 en 5** is matig. **Boom 6** heeft een goede conditie.

De bomen langs het fietspad vertonen een teruglopende conditie en hebben schade aan de stamvoet, dit laatste is misschien te wijten aan het maaien van de sloten in het verleden.

Tijdens de BVC is geconstateerd dat **boom 1 en 2** grof dood hout bevat, deze zijn aangemerkt als risicoboom. Alle elzen zijn als Attentieboom benoemd vanwege de teruglopende conditie en de locatie nabij een basisschool.

Het vaststellen van de toekomstverwachting bij bomen is een inschatting en is van diverse factoren afhankelijk. De Elzen langs het fietspad hebben een matige conditie en een redelijke ondergrondse groeiplaats. Hierdoor is de toekomstverwachting, bij gelijkblijvende omstandigheden, voor de bomen matig noemen (5 tot 10 jaar actieve groei).

De staat van onderhoud van de bomen is veelal achterstallig begeleidings snoei, echter doordat het nu een fietspad is, is de opkroonhoogte wel voldoende. Alleen bij **boom 1 en 2** dient dood hout gesnoeid te worden.

**Advies: boom 1 t/m 5 handhaven
boom 6 verwijderen.**

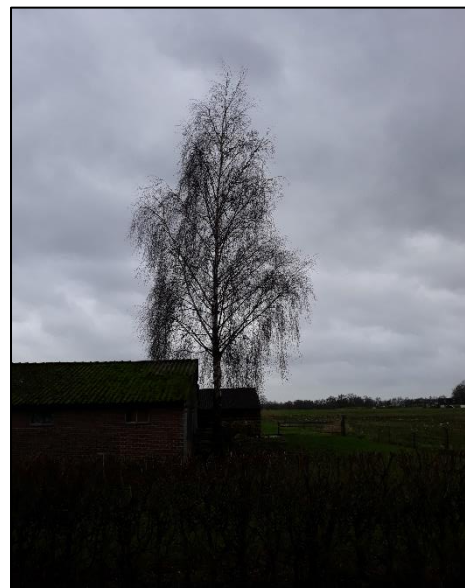
Figuur 3 Berk

De Berk op particulier terrein heeft een goede conditie, de toekomstverwachting onder gelijkblijvende omstandigheden staat dan ook op >15jaar.

Op de locatie waar de Berk staat is op de tekening nieuwbouw gepland, de schade aan wortels en aan kroon zullen groot zijn en een zeer negatief effect hebben op de conditie en de toekomstverwachting van deze boom.

Zeer belemmerend voor boom 6

Boom 6 kan in het huidige plan niet worden gehandhaafd omdat deze midden in het nieuwplan staat.

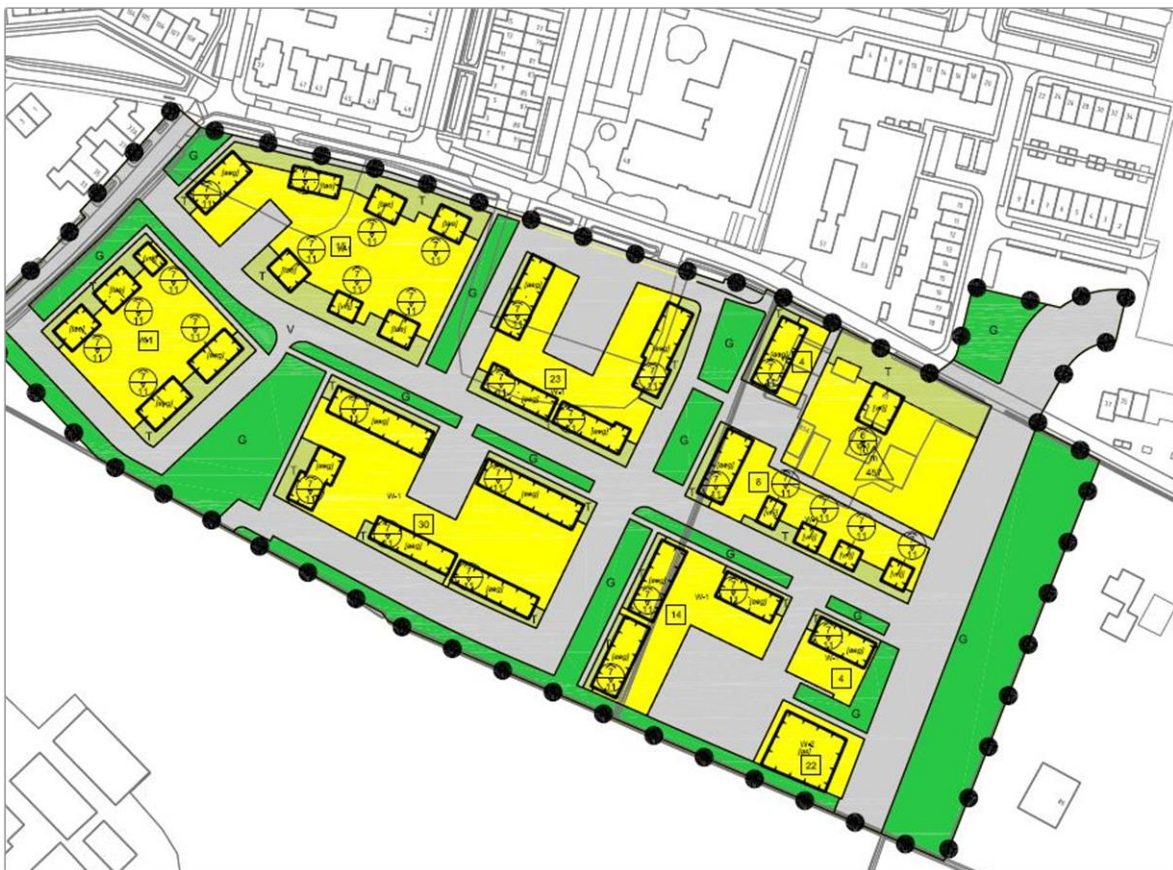
Figuur 4 toekomstige nieuwbouwplannen

Gemeente Barneveld is voornemens het projectgebied her in te richten. Voor deze herinrichting zijn al concrete plannen uitgewerkt. Verwacht wordt dat het talud langs het fietspad bij **boom 1 t/m 5** in stand gehouden wordt, ook blijft de aanwezige sloot gespaard.

De takken rijken nauwelijks tot over de sloot waar de nieuwbouwplannen mogelijk gaan plaatsvinden.

Niet belemmerend voor boom 1 t/m 5
