Boom Effect Analyse

Tuincentrum Kloezeman, Garderen

Projectnummer: PFBV.19.TH.028

Datum: 10 november 2020

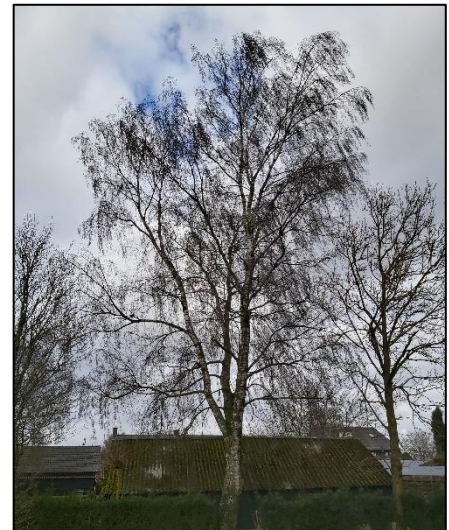
Figuur 2: Boom 80 (berk) in goede conditie

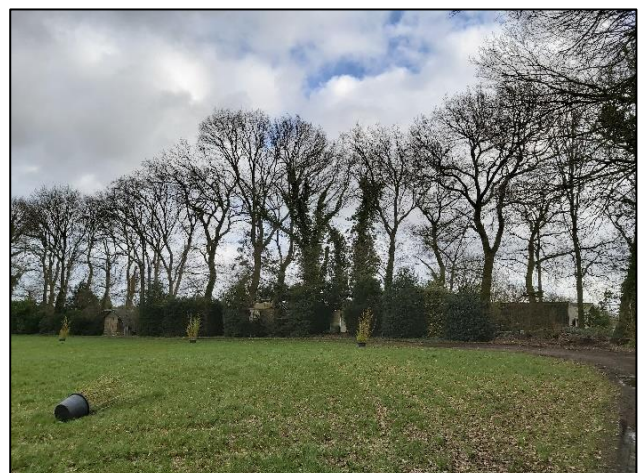
Tijdens de inventarisatie is geconstateerd dat 40 bomen (grof) dood hout bevatten. Deze bomen staan vooral in de houtsingels langs een groot deel van het projectgebied (figuur 3). In bijlage 2B is opgenomen welke bomen dit dode hout bevatten. Deze bomen zijn beoordeeld met een tijdelijk verhoogd risico. Na verwijdering van het dode hout kunnen deze bomen goedgekeurd worden betreffende boomveiligheid.

Figuur 3: Houtsingel

De staat van onderhoud van de bomen is redelijk. Er is geen sprake van een verwaarloosd boombeeld, maar dood hout dient (voornamelijk in de houtsingels) gesnoeid te worden.

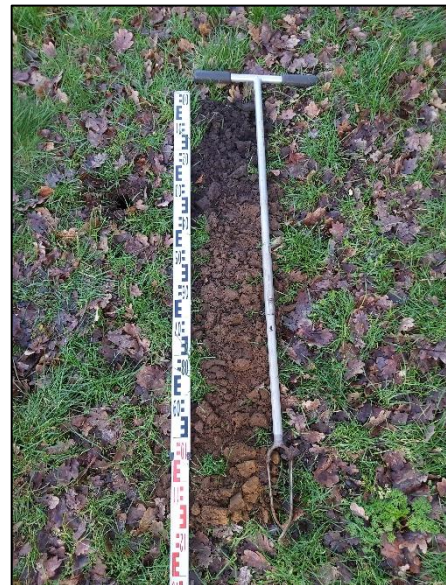
De bodemopbouw over het projectgebied verschilt minimaal per locatie.

Bij de grondboringen en proefsleuven is tot 120 cm onder maaiveld geen grondwater aangetroffen.

De ondergrondse groeiplaats is als goed beoordeeld.

Figuur 4 Bodemprofiel

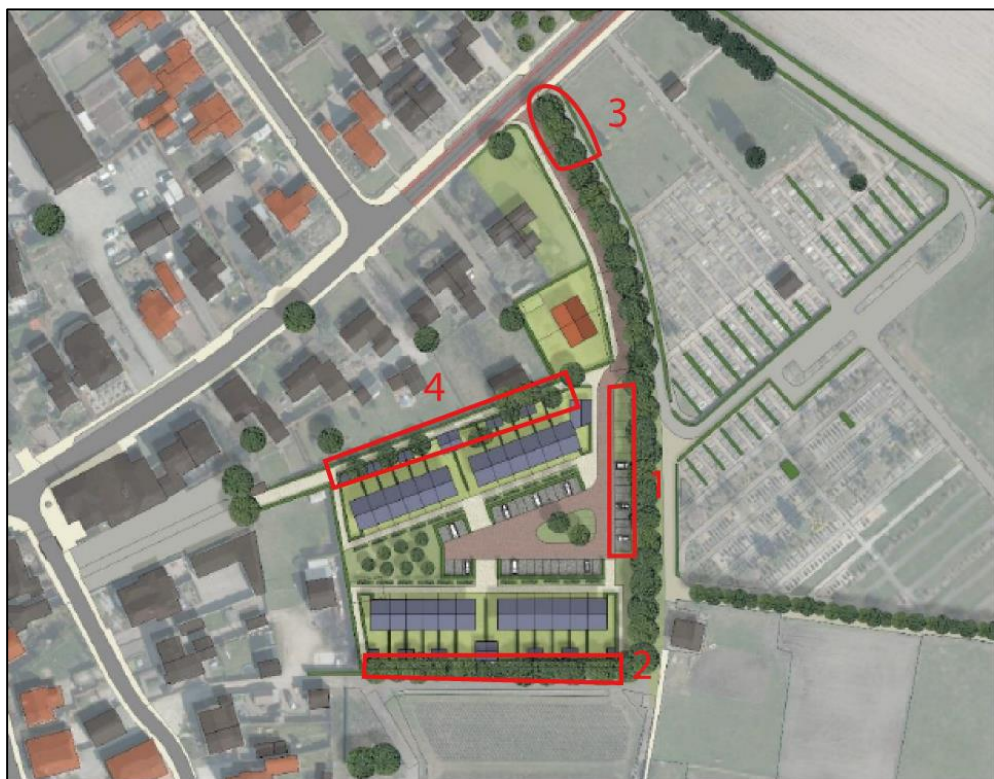
Figuur 5: Knelpuntenkaart

Op enkele "knelpunten" kunnen de voorgenomen werkzaamheden volgens het VO van (grote) invloed zijn op het duurzame behoud van de bomen. In *figuur 5* zijn de vier knelpunten aangegeven.

Knelpunt 1:	Beperkt belemmerend
Knelpunt 2:	Beperkt belemmerend
Knelpunt 3:	Zeer belemmerend
Knelpunt 4:	Zeer belemmerend

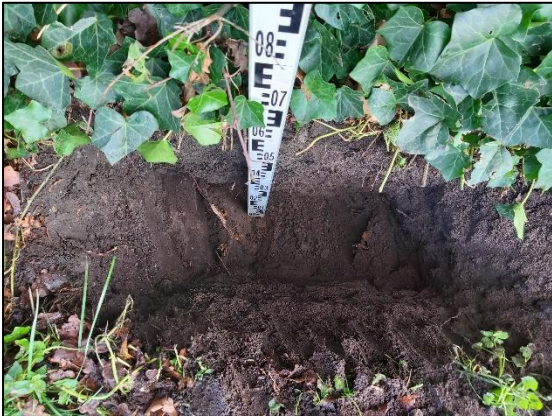
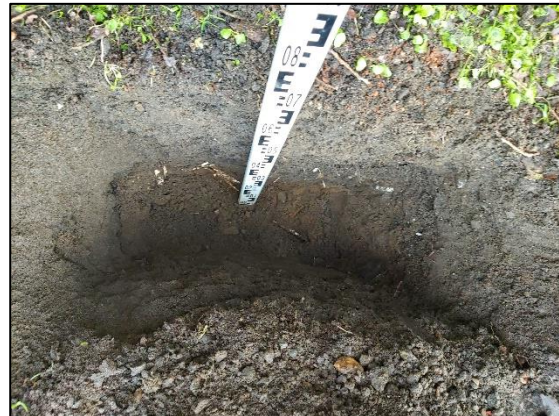
Bij de houtsingel aan de oostkant van het projectgebied worden parkeerplaatsen gerealiseerd op enkele meters uit het hart van de hier aanwezige bomen. In de huidige situatie ligt hier een rijweg van grind. Om de invloed van het realiseren van deze parkeerplaatsen te onderzoeken, zijn enkele proefsleuven gegraven op de rand van de rijweg (dichter bij de bomen dan de parkeerplaatsen gerealiseerd zullen worden). In deze proefsleuven zijn alleen enkele vingerdikke wortels aangetroffen tot een diepte van ± 80 cm onder maaiveld (*figuur 7 en 8*).

Figuur 6 Proefsleuf knelpunt 1

Figuur 7 Proefsleuf knelpunt 1

Om de parkeerplaatsen behorende bij dit knelpunt aan te kunnen leggen, hoeven geen specifieke maatregelen getroffen te worden. Dit doordat in de proefsleuven een enkele vingerdikke wortel aangetroffen is, de bomen wortelen dus zeer beperkt onder de rijweg. Het percentage wortelverlies als gevolg van de werkzaamheden zal daarom minder dan 10% bedragen. Dit geeft geen problemen voor het duurzame behoud van de houtsingel. Er zijn geen extra boom- beschermende maatregelen nodig, anders dan beschreven in 4.5, benodigd om de bomen duurzaam te behouden.

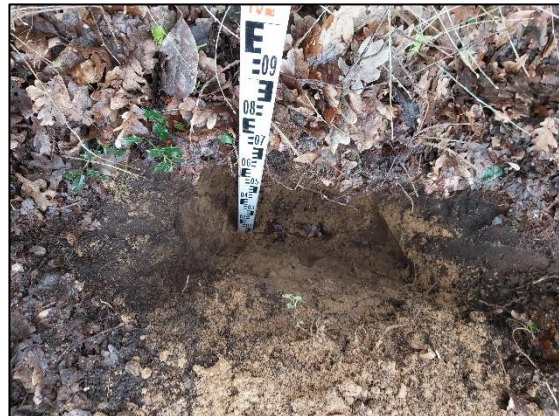
Op het zuiden van het projectgebied worden enkele schuurtjes tot dicht bij de houtsingel gerealiseerd. In de huidige situatie ligt hier een rijweg van grind. Om de invloed van de bouw van de schuurtjes op de bomen te onderzoeken, zijn proefsleuven gegraven aan de zuidkant van deze rijweg (dichterbij de bomen dan de schuurtjes gerealiseerd zullen worden). Ook hier zijn alleen enkele fijne wortels aangetroffen in de sleuven.

Figuur 8 Proefsleuf knelpunt 2

Om de schuurtjes behorende bij dit knelpunt te kunnen realiseren, hoeven geen specifieke maatregelen getroffen te worden anders dan beschreven in paragraaf 4.5. Dit omdat uit de proefsleuven is gebleken dat de bomen zeer beperkt onder de rijweg wortelen. Wortelverlies zal niet meer bedragen dan 10%.
