BOMEN EFFECT ANALYSE

UITBREIDING WONING

5 bomen, Bosbergerweg 9, Stroe

Referentienummer : 211528
Opdrachtgever : J. Arends
Datum rapport : 5 juli 2021

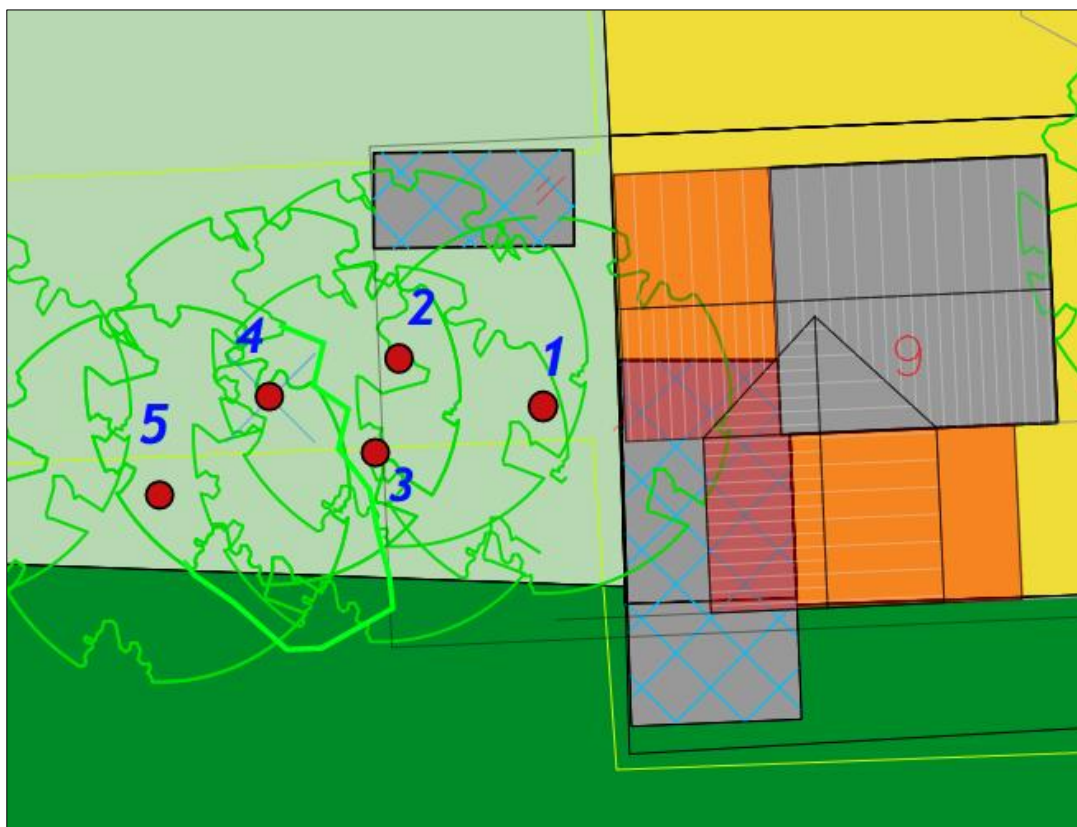
Afbeelding 6: Bomenplattegrond;

| Tabel 3 Resultaten nulmeting | | | | | |
| Conditie | Voldoende | Onvoldoende | Goed | Goed | Goed |
| Mechanische kwaliteit | Goed | Voldoende | Voldoende (onderstandig) | Goed | Goed |
| Boomkwaliteit | Goed | Voldoende | Voldoende | Goed | Goed |

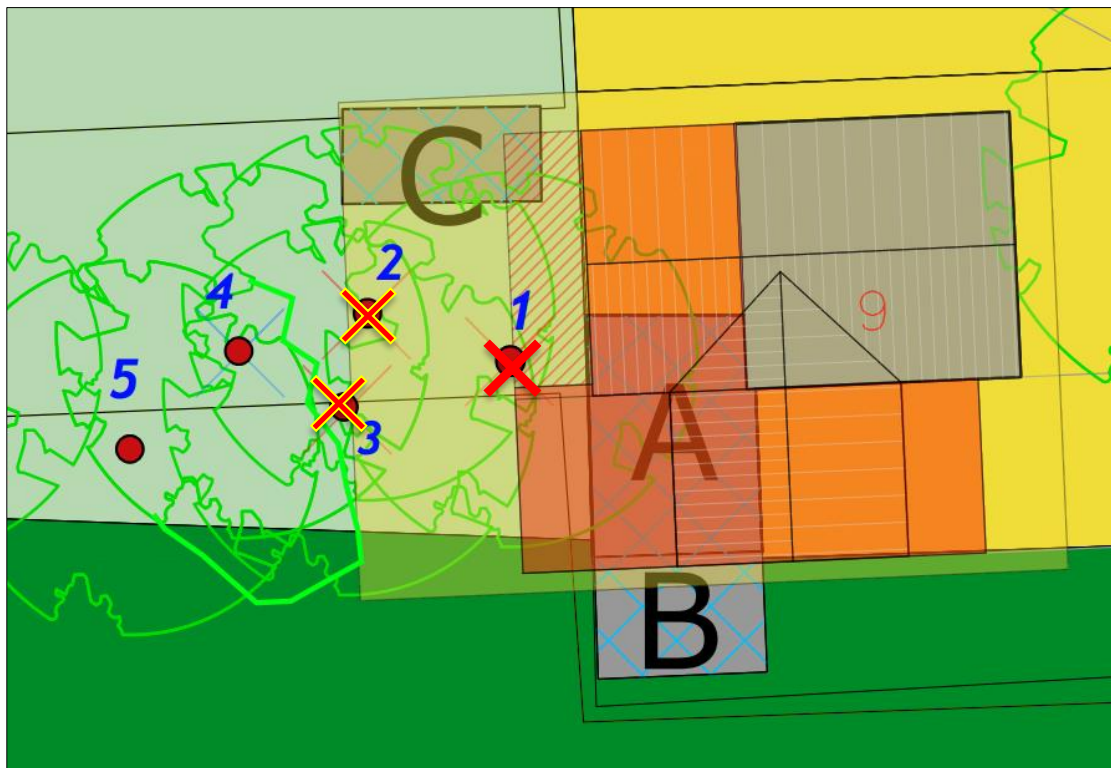
Afbeelding 7: Huidige en nieuwe situatie:

Hieruit valt (op voorhand) op te maken dat de bomen 1,2 en 3 zich bevinden binnen het bouwvlak (uitbouw en terras) en dus niet gehandhaafd kunnen worden.

- Grijs: huidige bebouwing (berging C is gesloopt, woning nr 9)
- Geel transparant: bestemming wonen
- Oranje: uitbreiding woning
- Rood: sloop en nieuwbouw
- Rood kruis: niet te handhaven i.v.m. uitbouw: boom 1
- Roodgeel kruis: niet te handhaven terras

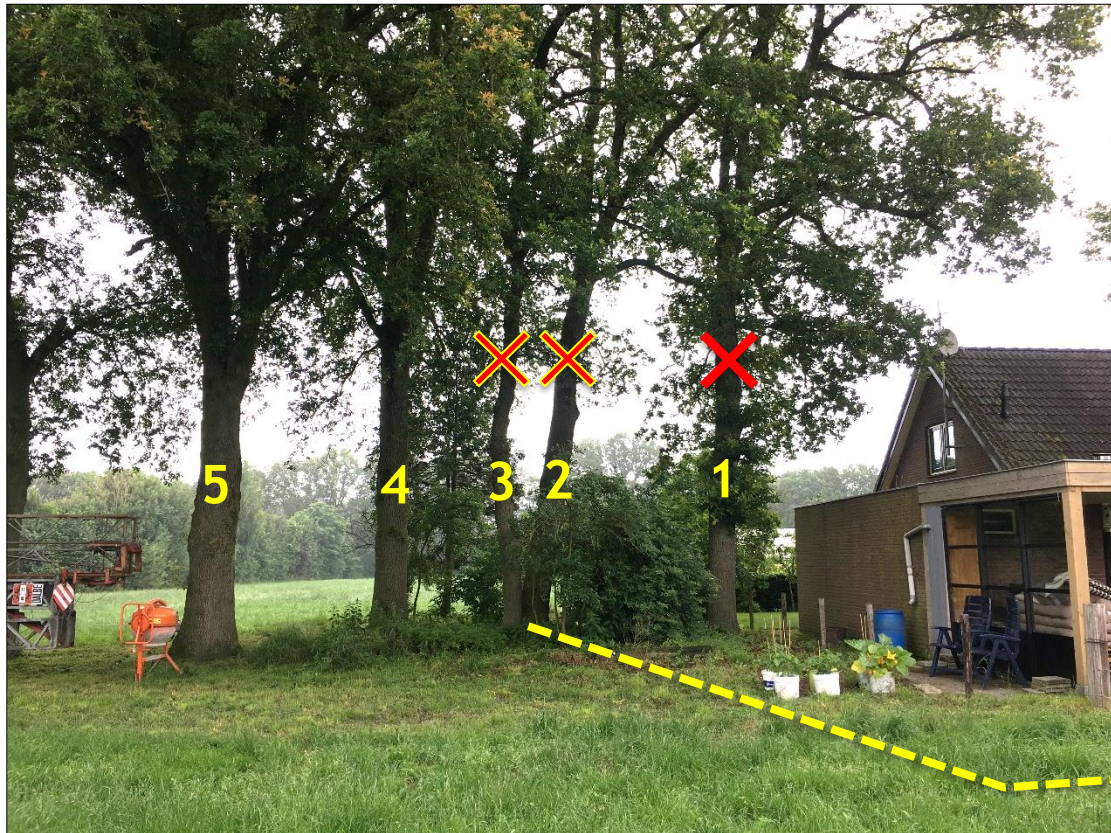
Afbeelding 8: Gele streeplijn: grens bouwvlak (bestemming wonen) en niet te handhaven bomen;

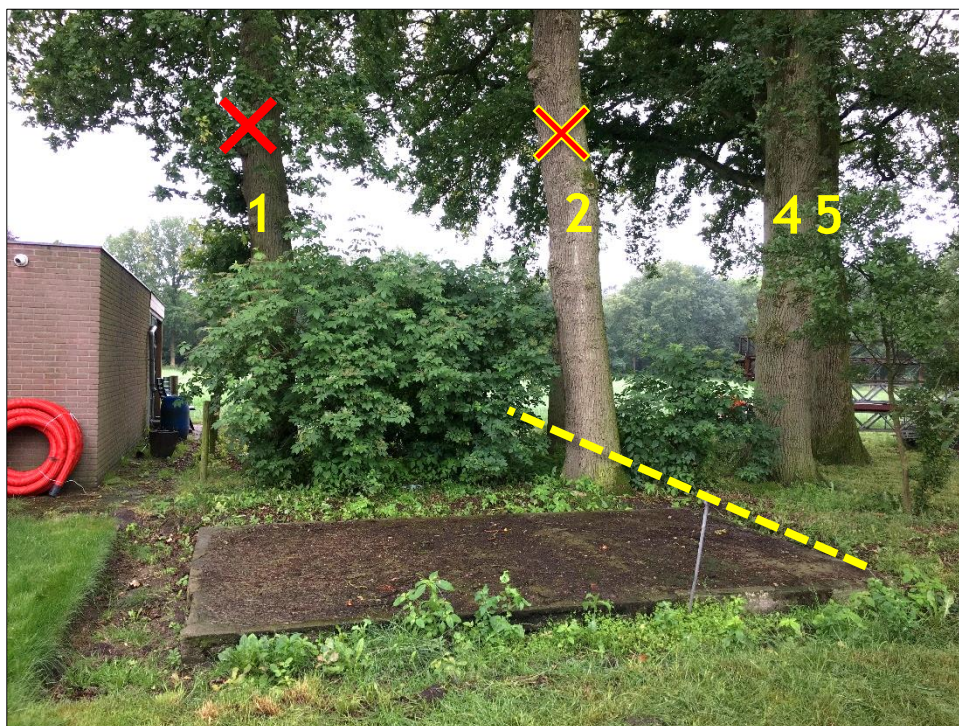
Afbeelding 9: Idem, vanaf noordzijde (boom 3 staat achter boom 2);

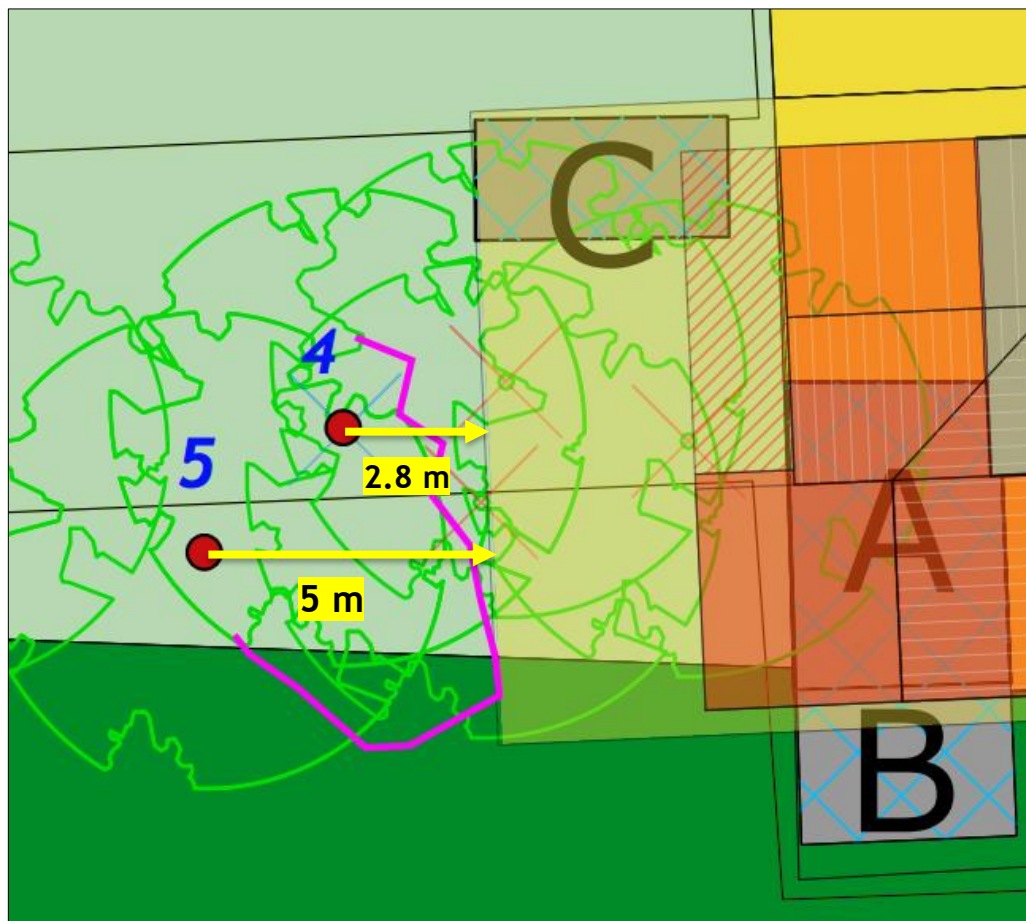
De bomen 4 en 5 bevinden zich op voldoende afstand van het bouwvlak. Het bouwvlak bevindt zich buiten de kroonprojectie van boom 4.
Eventuele wortelschade (boom 4) bij ontgraving t.b.v. het terras is minimaal (<5%) en kan goed opgevangen worden door deze conditioneel goede boom.
Onderstaande afbeeldingen lichten de situatie toe.

Afbeelding 8: Afstanden van de bomen tot het terras. De kroonrand van boom 4 is met paars weergegeven;

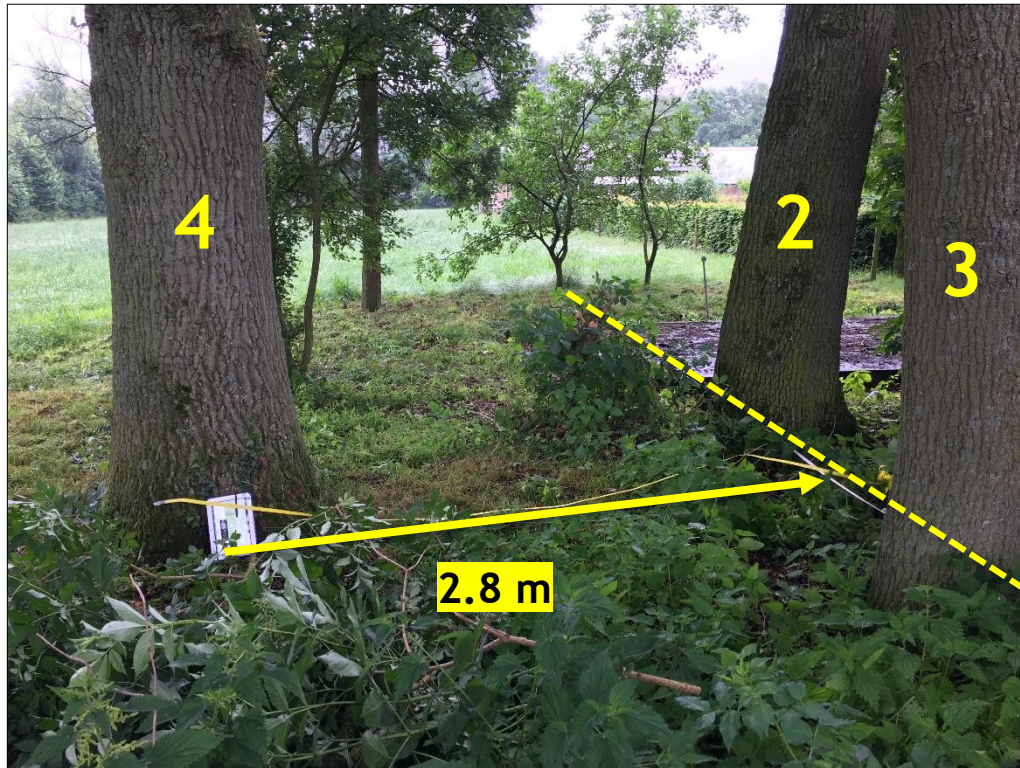
Afbeelding 9: Afstand boom 4 tot terras (bouwvlak);

1. Bij de 2 te handhaven bomen stam- en stamvoetbescherming toe te passen middels stamplanken (inclusief drainagebuizen tussen stam en planken) en deze aan te brengen vóór de werkzaamheden;
2. Bodemverdichting te voorkomen binnen de kroonprojectie van de te handhaven bomen;
3. Een bemalingsplan te (laten) toetsen m.b.t. de gevolgen voor de (te handhaven) bomen;
4. Hemelwater afkomstig van de nieuwbouw en aan te leggen verhardingen te infiltreren in de bewortelbare zone van de bomen in de houtwal.

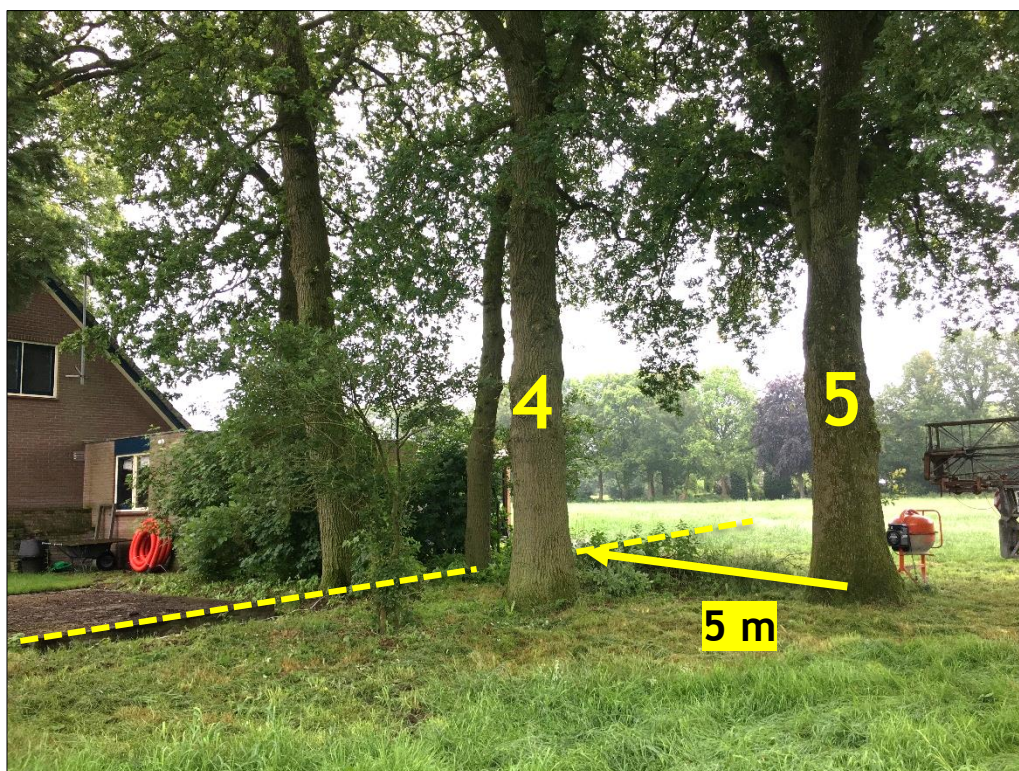
Afbeelding 10: Afstand boom 5 tot terras (bouwvlak);

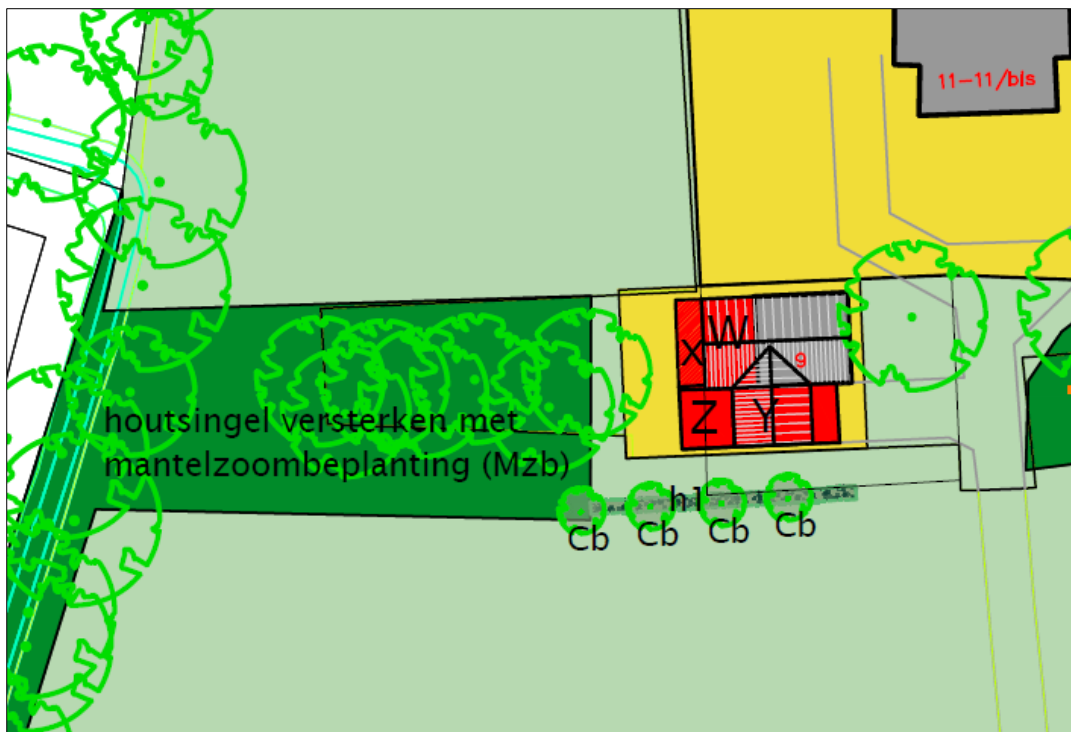
Afbeelding 11: Compenserende beplanting houtwal in nieuwe situatie (Cb = *Carpinus betulus* (haagbeuk));

Om het beeld van de houtwal in stand te houden/te versterken is het voornemen om mantelzoombeplanting aan te brengen en 4 haagbeuken aan te planten. De mantelzoombeplanting bestaat uit meidoorn, lijsterbes, hulst en hazelaar (afbeelding 13).
