Boom Effect Analyse Put- terweg 66, Garderen

9 maart 2021

Projectnaam: BEA Putterweg 66 Garderen

Projectlocatie en plaats: Realisatie 2^e bedrijfswoning bij camping Wijde Blik, Putterweg 66 te Garderen

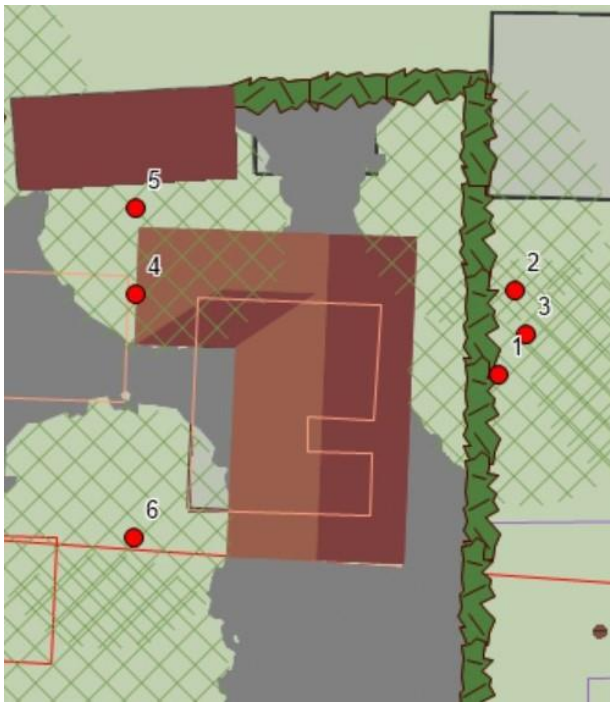
Afb. 3 Boomnummers

In tabel 1 is de verdeling van de bomen zichtbaar met de opname kenmerken. De meeste bomen zijn Amerikaanse Eiken (*Quercus rubra*). Het betreft hier de bomengroep aan de rechterzijde van de bestaande bebouwing, en 1 boom aan de linkerzijde. Dit zijn de boomnummers 1 t/m 4. Daarnaast zijn nog een Beuk (*Fagus sylvatica*) aan de voorkant (boomnummer 6) en een Noorse esdoorn (*Acer platanoides*) aan de achterzijde aanwezig (boomnummer 5).

Tijdens de opname is bij 4 bomen grof dood hout aanwezig in de kroon, zie tabel 1. Bij de andere 2 bomen zijn geen gebreken geconstateerd.

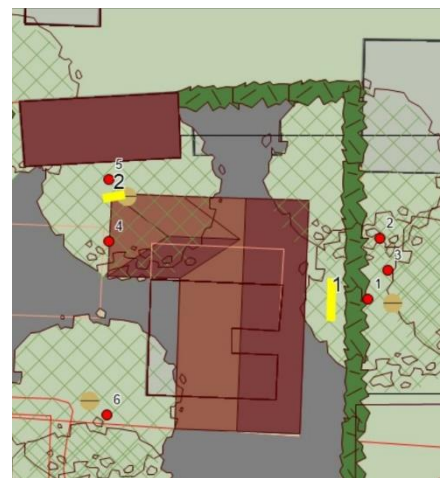
Afb. 6 Locatie proefsleuven

Het aanvullend onderzoek bestaat uit het graven van 2 proefsleuven met behulp van een spade. Het doel van het bewortelingsonderzoek is om inzicht te krijgen in de mate en de locatie van beworteling. Daarnaast is de ligging van kabels en leidingen in beeld gebracht. De proefsleuven zijn op diverse afstanden t.o.v. de bomen gegraven om zo een compleet beeld van het bewortelingsprofiel te geven. De locatie van de proefsleuven is weergegeven in afb 6.

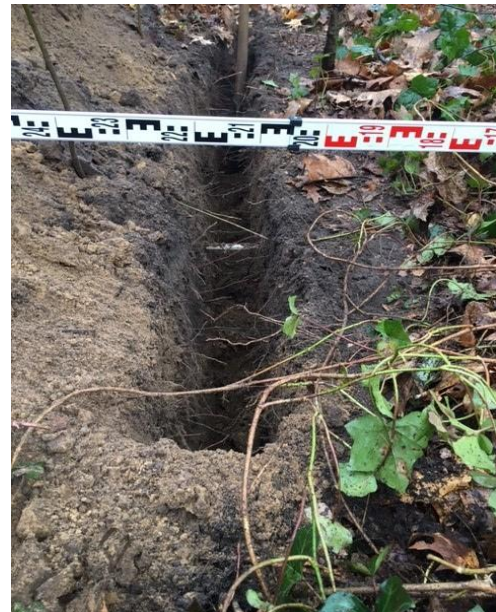
Afb. 7 Proefsleuf 1

2,10 m uit hart boom 1.
-

Diepte: 70 cm
-

Grondsoort: zand
-

De beworteling: vrijwel alleen haarwortels aanwezig en enkele dikkere wortels tot 2 cm dik.
-

Wortelopbouw (stabiliteitswortels): er zijn in de proefsleuf geen stabiliteitswortels aangetroffen
-

Kabels en leidingen: in de proefsleuf is op 20-30 cm diepte een dunne pvc buis aangetroffen. Hier van moet het gebruik nog worden bepaald.

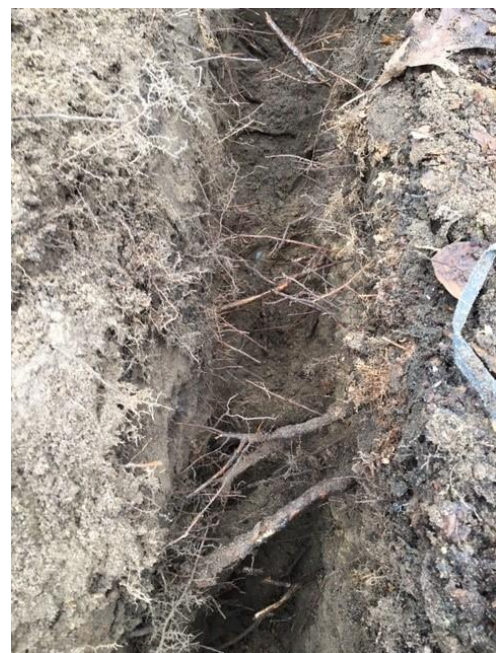
Afb. 8 Proefsleuf 2

1,25 m uit hart boom 5
-

Diepte: 60 cm
-

Grondsoort: matig fijn humeus zand
-

De beworteling: in de bovenste 10 cm zijn enkel haarwortels aangetroffen. Vanaf 10 cm zijn dikkere wortels aangetroffen tot 2 cm en een wortel met een dikte van 4 cm.
-

Wortelopbouw (stabiliteitswortels): er zijn geen dikke stabiliteitswortels aangetroffen. Wel bevindt zich de proefsleuf binnen de minimale graafafstand.
-

Kabels en leidingen: op ongeveer 50 cm diepte is een elektriciteitskabel aangetroffen.

Het is op voorhand niet mogelijk om het plan op te schuiven naar voren i.v.m. de aanwezige rooilijn. Het advies is wel om te overleggen of het mogelijk is de rooilijn aan te passen. Hierdoor ontstaat de mogelijkheid om het plan een ½ meter tot 1 meter op te schuiven richting de weg waardoor boom 5 behouden kan worden. Aangezien dan de graafwerkzaamheden net buiten de minimale graafafstand van 1,25 m vanuit het hart van de boom plaatsvinden.

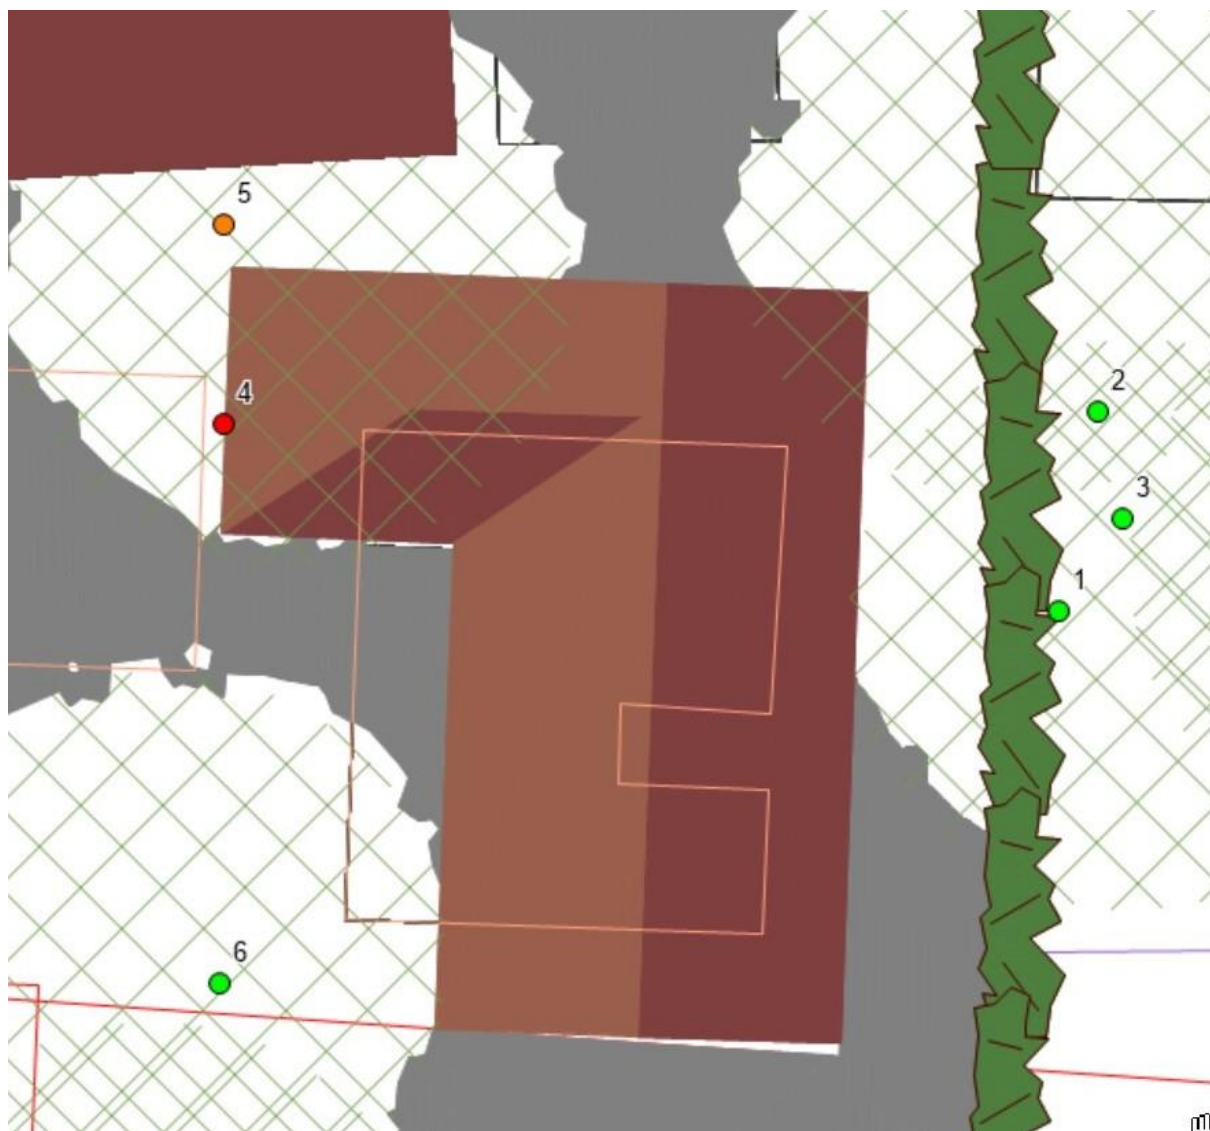
Bijlage A. Overzichtskaart boomnummers en BEA-advies

In onderstaande kaart is de ontwerp-tekening met daarop de boompunten weergegeven. De nummering van de bomen correspondeert met de nummering van de separaat aangeleverde bomenlijst (kolom: Boomnummer UID). In kleur is op onderstaande kaarten het BEA-advies weergegeven uit hoofdstuk 5. De keuren corresponderen met de kleuren uit de matrix van hoofdstuk 5.
