Bomen Effect Analyse

→ Postweg 63
De Glind

Kenmerk PFBV.22.FB.048
Datum 12 april 2022
Status Definitief

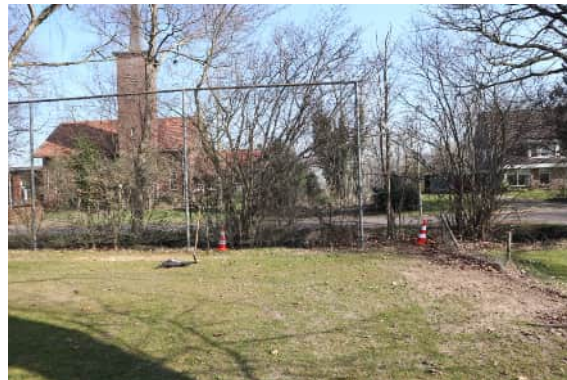
Figuur 2: Optie A

Dit deel van het projectgebied heeft voornamelijk betrekking op boom **2** (de aanwezige ondergroei valt buiten de kapvergunning en wordt in dit rapport buiten beschouwing gelaten). De overige bomen staan ver genoeg van de bouwwerkzaamheden verwijderd. Uit de resultaten van proefsleuf 4 blijkt dat de bodem op 1,5 meter van de stam sterk doorworteld is met dikke stelwortels op een diepte van 0-30cm en vingerdikke opnamewortels op een diepte van 30-80 cm. Aangezien het cunet van de te plannen weg op een afstand van ongeveer 2 tot 2,5 meter van de boom gepland staat kan men verwachten dat er een aanzienlijk wortelverlies optreedt. Er kan vanuit gegaan worden dat het wortelverlies tussen de 10 en 20% zal liggen.

Uitgaande van de resultaten zoals in het vorige hoofdstuk beschreven, zijn de effecten van de werkzaamheden op de bomen van beperkte omvang. Bij de aanleg van de weg, zoals beschreven in optie A, zal alleen boom **2** hinder in de actieve groei ondervinden vanwege verlies van wortels. Hieruit volgt dat er gecompenseerd moet worden om de boom in goede conditie te houden. Door het kroonoppervlak met een snoeimaatregel te verminderen kan de verdamping worden beperkt en zou de boom behouden kunnen blijven.

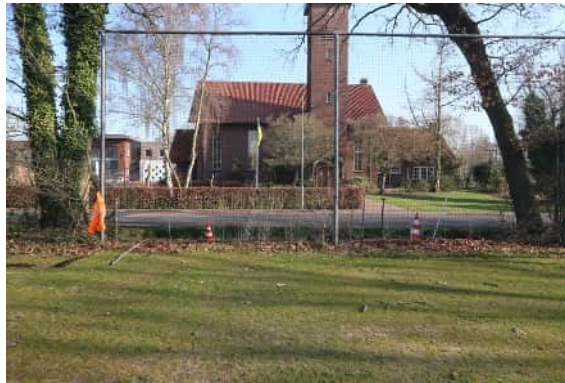
Figuur 3: Optie B

Wanneer er gekozen wordt voor optie B heeft de aanleg van de weg alleen betrekking op boom **5** en **6**. (In dit projectgebied is geen ondergroei aanwezig.) Uit de resultaten van de proefsleuven 1 en 2 blijkt dat de bodem in het gedeelte waar de weg moet komen slechts op een diepte van 60-80 cm met haarwortels is doorworteld. Het verlies van de wortels ligt duidelijk onder de 10% waardoor de actieve groei niet belemmerd wordt.

De aanleg van de doorgang zal in het geval van optie B weinig tot geen effect hebben op de conditie en toekomstverwachting van de aanwezige bomen. Wel zal boom **6** belemmerd worden in de actieve groei door de aanleg van de parkeerplaatsen aan de zuidkant van de boom. Aangezien het wortelverlies boven 10% wordt verwacht, dient de boom ook bovengronds ingenomen te worden, om het verlies aan wortels te op te vangen. Naar verwachting zal de boom na 3 jaar de verloren wortels gecompenseerd hebben. Aangezien de parkeerplaatsen uit halfverharding zullen bestaan is er voldoende ruimte voor de wortels om te kunnen groeien.

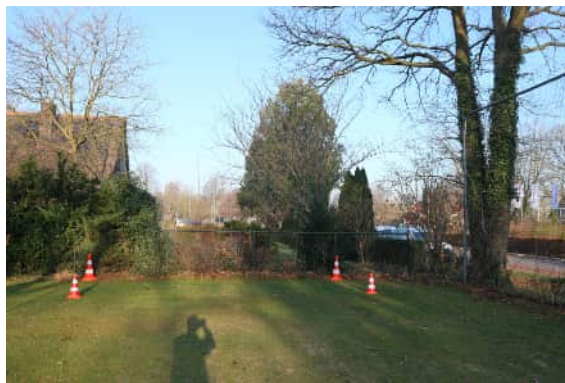
Figuur 4: Parkeervakken optie B

Ook staan er in de plannen van Optie B een aantal parkeerplaatsen ingetekend. Deze moeten gecreëerd worden aan de zuidzijde van boom **6** op ongeveer 3 meter uit de stam. Proefsleuf 3 is op ongeveer 2 meter uit de stam gegraven. Daaruit blijkt dat de bodem op die locatie in ieder geval tot 80 cm sterk is doorworteld. Het verlies van de wortels wordt daarom ook als meer dan 10% ingeschat.

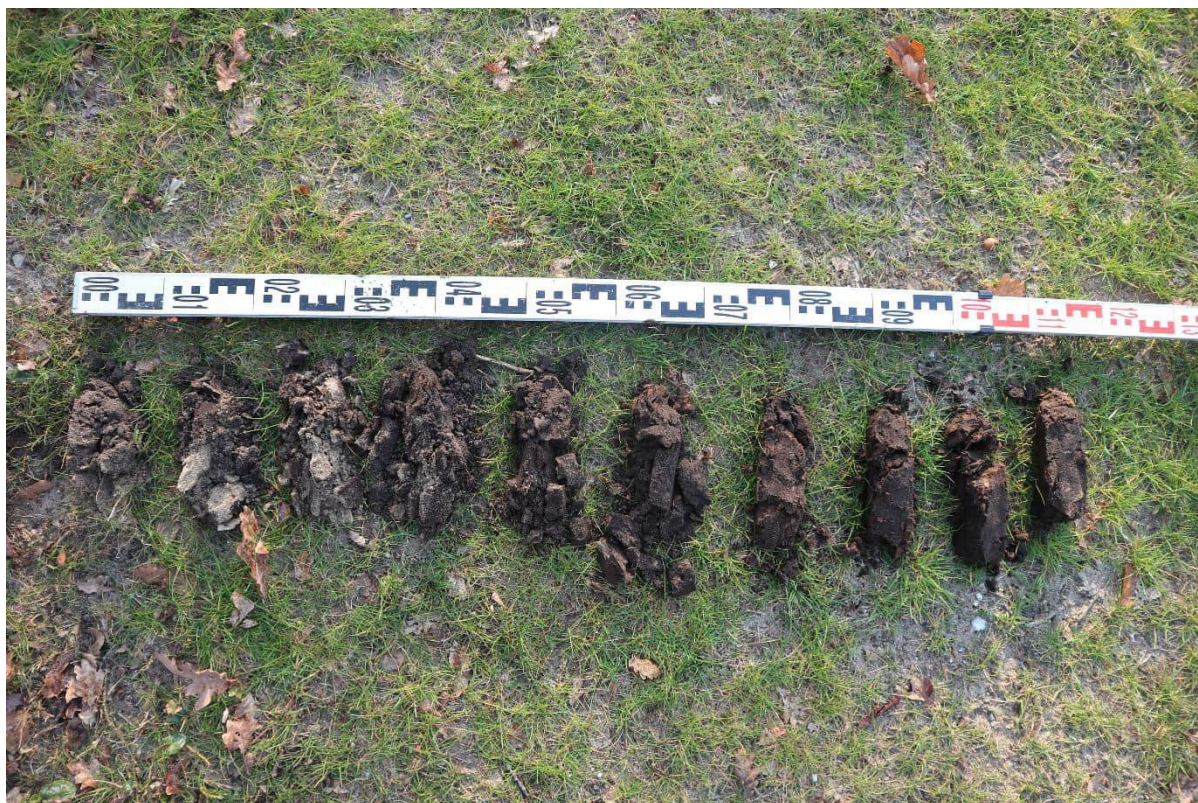
Grondboring 1 (zuidzijde boom 6, +/- 3m uit stam)

- 0- 40 cm, matig grof zand, leemarm zand, Humusarm (0 - 2.5% organische stof)
- 40-70 cm, matig fijn zand, sterk lemig zand, Humeus (2.5 - 8% organische stof), Roestvlekken
- 70 -110 cm, matig fijn zand, sterk lemig zand, Humeus (2.5 - 8% organische stof)

Vanaf 90cm, bodem nat, doordrenkt met water

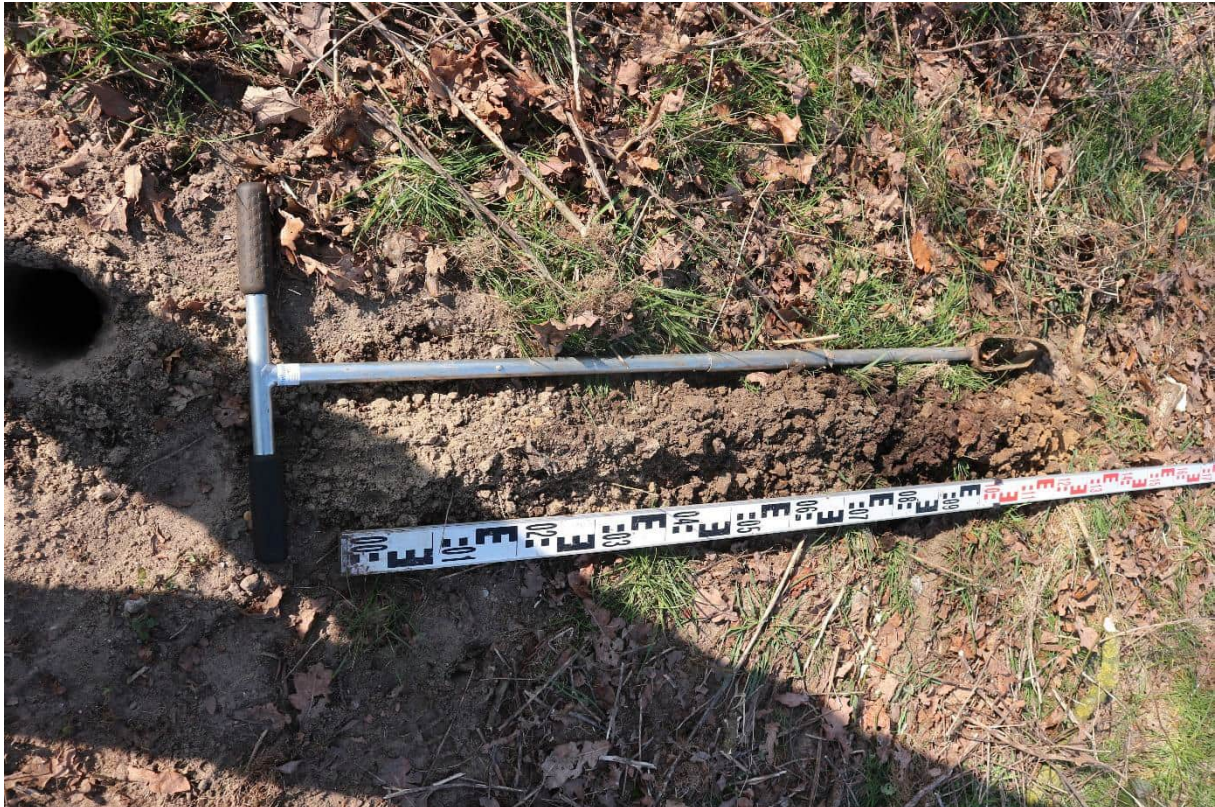
Grondboring 2 (Tussen boom 5 en 6)

- 0- 20 cm, matig grof zand, leemarm zand, Humusarm (0 - 2.5 % organische stof)
- 20 - 60 cm, matig grof zand, leemarm zand, Humusarm (0 - 2.5 % organische stof)
- 60 - 90 cm, matig fijn zand, leemarm zand, Humeus (2.5 - 8% organische stof)
- 90 -110 cm matig fijn zand, leemarm zand, Humusarm (0 - 2.5 % organische stof)

Vanaf 90cm, bodem nat, doordrenkt met water

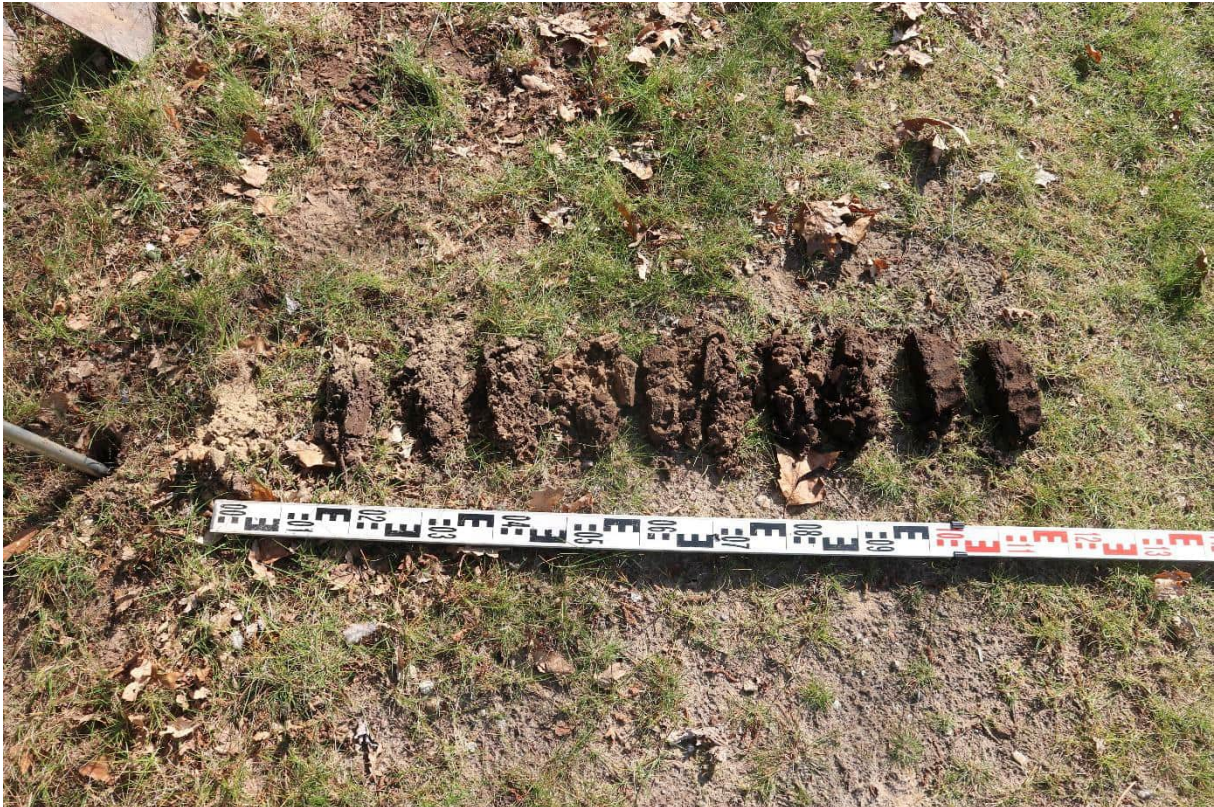
Grondboring 3 (*Westzijde boom 2, +/- 4m uit stam*)

- 0- 40 cm, matig grof zand, zwak lemig zand, Humusarm (0 - 2.5 % organische stof)
- 40 - 70 cm, matig grof zand, sterk lemig zand, Humeus (2.5 - 8% organische stof)
- 70 - 110 cm, matig fijn zand, sterk lemig zand, Humeus (2.5 - 8% organische stof),
Roestvlekken op 80cm

Vanaf 100cm, bodem nat, doordrenkt met water
Geen haarwortels aangetroffen

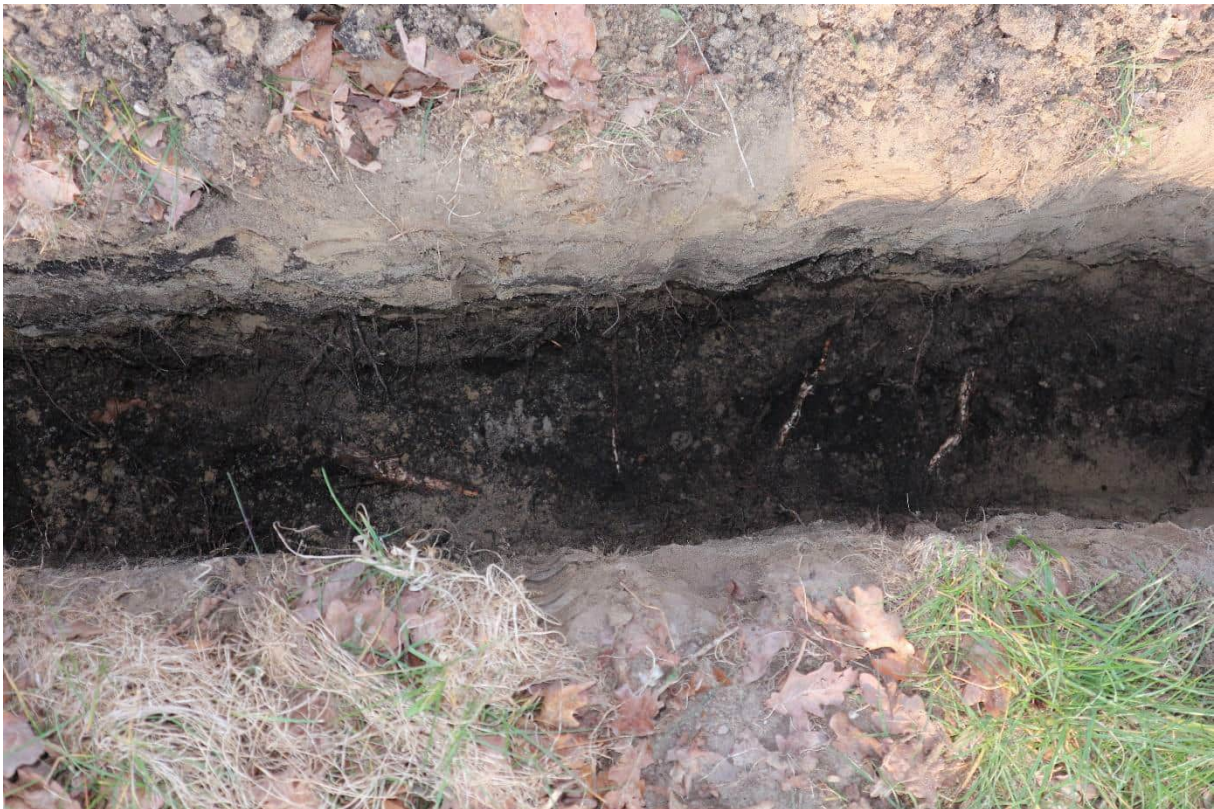
Proefsleuf 1 (Oostzijde boom 6; +/- 2,5 m uit stam)

- 0 – 30cm, matig grof zand, leemarm zand, humusarm (0 – 2.5% organische stof)
- 30 – 40cm, matig grof zand, sterk lemig zand, humeus (2.5-8% organische stof), matig doorworteld met haarwortels
- 40 – 60cm, matig grof zand, sterk lemig zand, humusarm (0 – 2.5% organische stof), geen doorworteling
- 60 – 80cm, matig fijn zand, sterk lemig zand, humeus (2.5-8% organische stof), sterk doorworteld met haarwortels

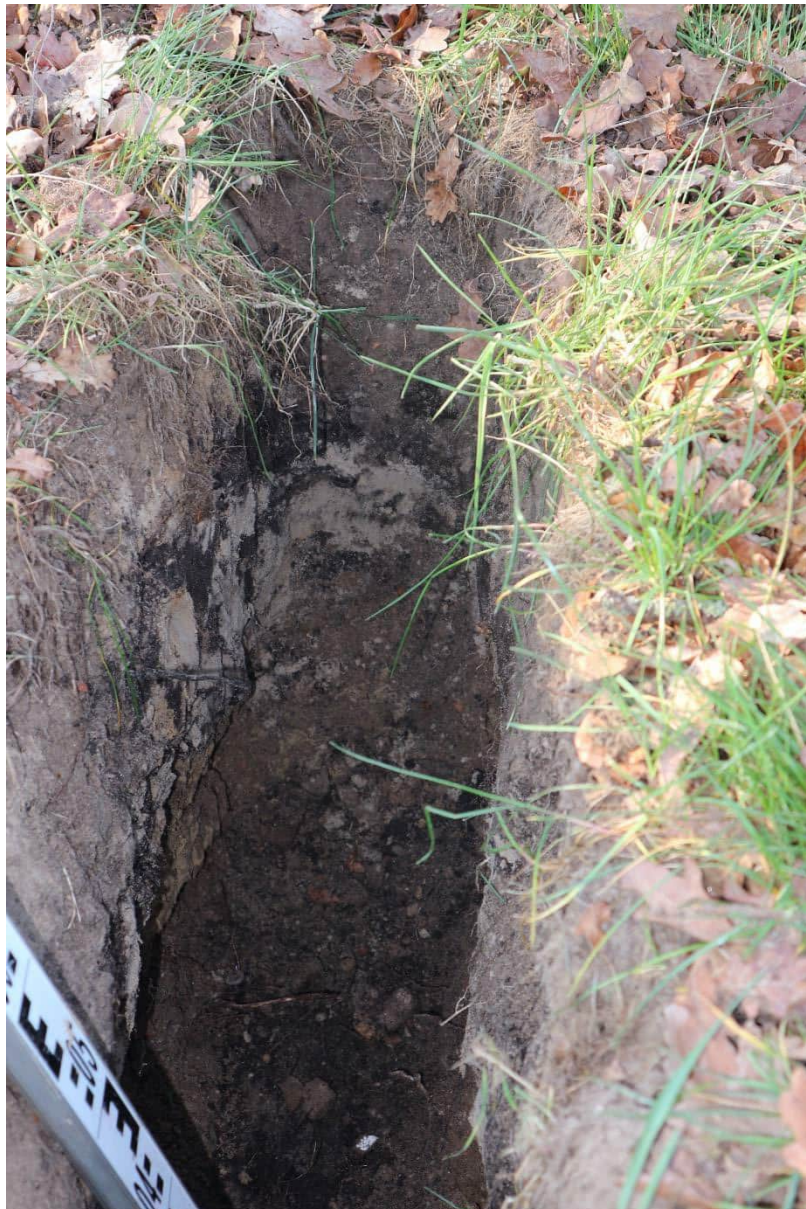
Proefsleuf 2 (Westzijde boom 5; +/- 2,5 m uit stam)

- 0 – 30cm, matig grof zand, leemarm zand, humusarm (0 – 2.5% organische stof)
- 30 – 40cm, matig grof zand, sterk lemig zand, humeus (2.5-8% organische stof), matig doorworteld met haarwortels
- 40 – 70cm, matig grof zand, sterk lemig zand, humusarm (0 – 2.5% organische stof), geen doorworteling
- 70 – 80cm, matig fijn zand, sterk lemig zand, humeus (2.5-8% organische stof), sterk doorworteld met haarwortels

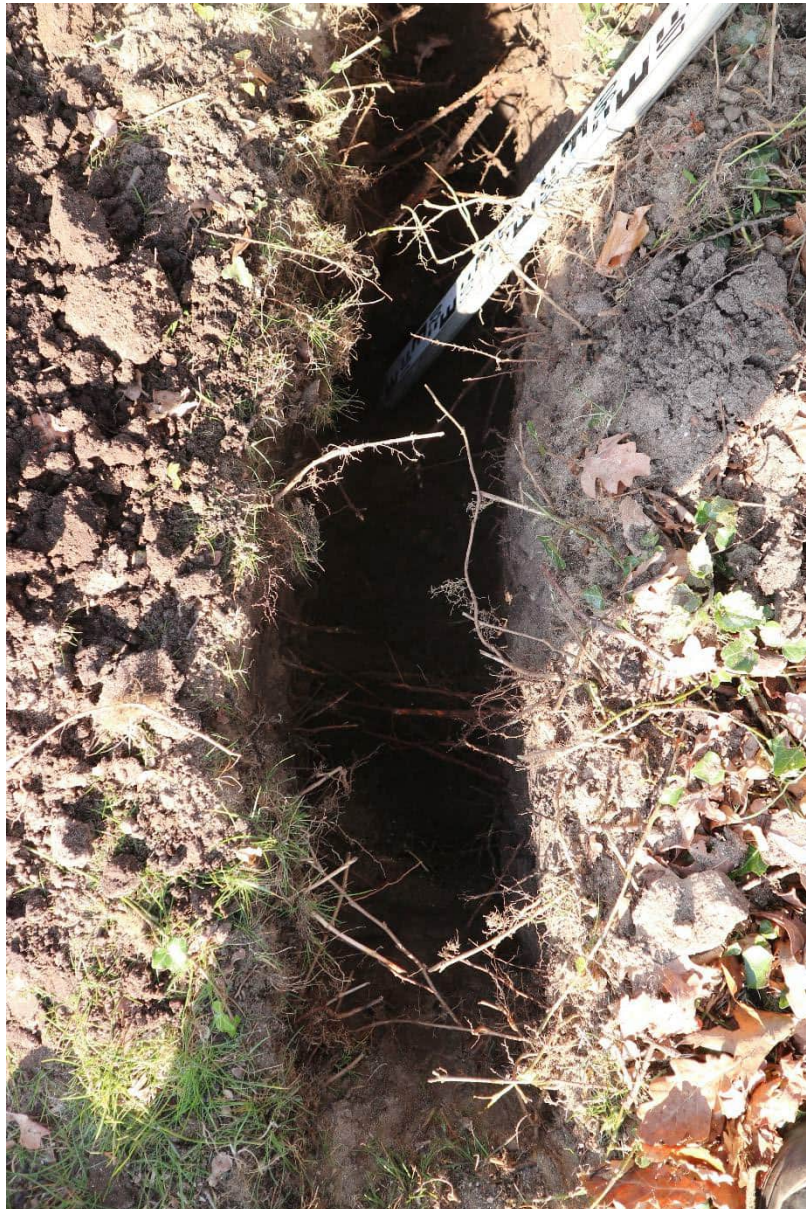
Proefsleuf 3 (Zuidzijde boom 6 +/- 2m uit stam)

- 0 –30 cm, matig grof zand, leemarm zand, humeus (2.5-8% organische stof)
- 30 – 60cm, matig grof zand, sterk lemig zand, humeus (2.5-8% organische stof, sterk doorworteld met wortels van vingerdikte, roestvlekken op 50cm
- 60 – 80cm, matig fijn zand, sterk lemig zand humeus (2.5-8% organische stof, sterk doorworteld met wortels van vingerdikte

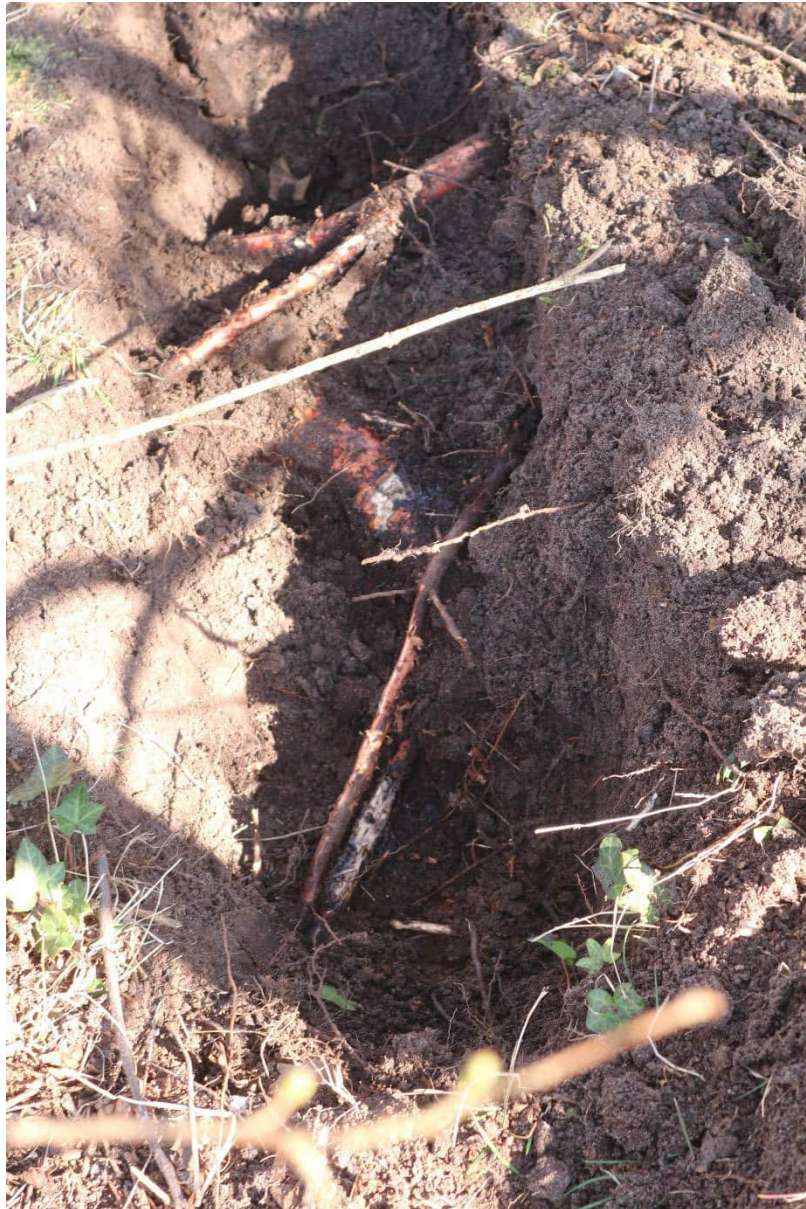
Proefsleuf 4 (Oostzijde boom 2 +/- 1,5m uit stam)

- 0 – 30cm, matig grof zand, sterk lemig zand, humeus (2.5-8% organische stof), stelwortels >4cm
- 30 – 60cm, matig grof zand, sterk lemig zand, humeus (2.5-8% organische stof, sterk doorworteld met wortels van vingerdikte
- 60 – 80cm, matig fijn zand, sterk lemig zand humeus (2.5-8% organische stof, sterk doorworteld met wortels van vingerdikte

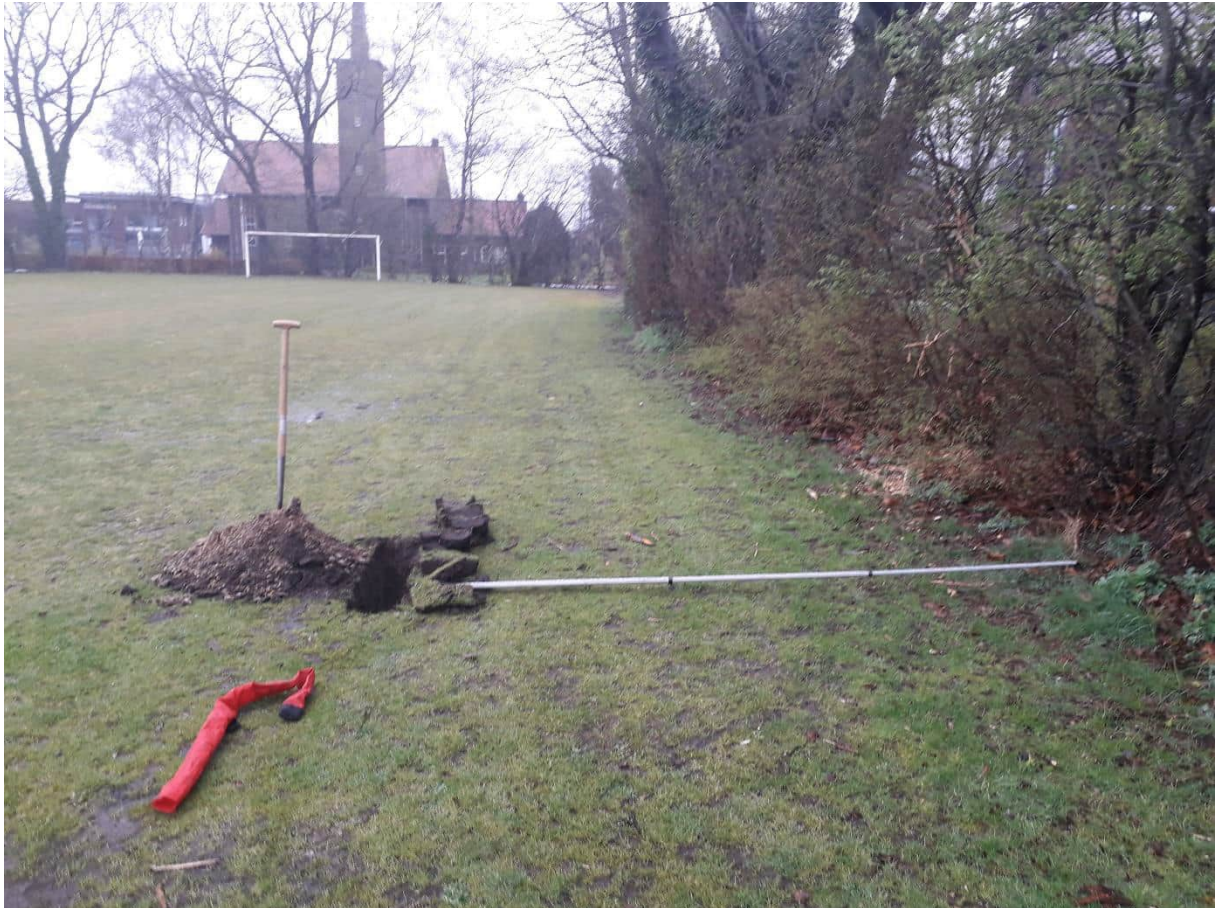
Proefsleuf 5 westzijde boom 11, +/- 3m uit stam)

Uit de bevindingen van proefsleuf 5 die gegraven is op 3 meter afstand van boom **11** blijkt dat de doorworteling in het projectgebied van de aan te leggen parkeervakken te verwaarlozen is. Naar verwachting zal er een wortelverlies van minder dan 10% optreden bij de bomen **7** t/m **15** bij de aanleg van de parkeervakken en de weg. Dit wanneer er niet dichterbij dan 3 meter bij de bomen gegraven zal worden. Rondom de bomen is voldoende doorwortelbare ruimte aanwezig op het moment dat de werkzaamheden uitgevoerd worden.

- 0 – 30cm, matig grof zand, sterk lemig zand, humeus (2.5-8% organische stof), geen doorworteling
- 30 – 60cm, matig grof zand, sterk lemig zand, humusarm (0 – 2.5% organische stof), geen doorworteling
- 60 – 80cm, matig fijn zand, sterk lemig zand, humusarm (0 – 2.5% organische stof), geen doorworteling
