Boom Effect Analyse

Platanenstraat 59, Zwartebroek

Projectnummer: PFBV.20.TH.136

Datum: 12 oktober 2020

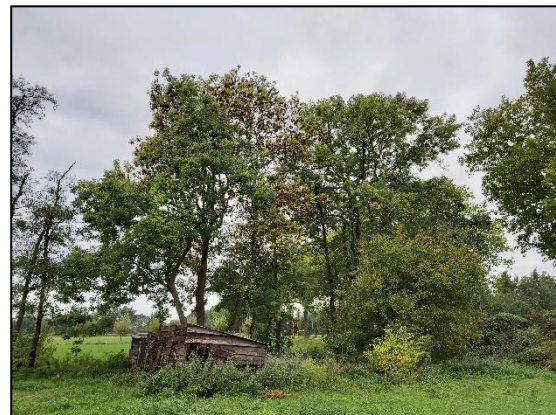
De staat van onderhoud van de meeste bomen is achterstallig. Met name de bomen in de singels zijn achterstallig wat betreft onderhoud. Ook de knotwilg is al geruime tijd niet gesnoeid.

Figuur 2 Deel van de westelijke singel

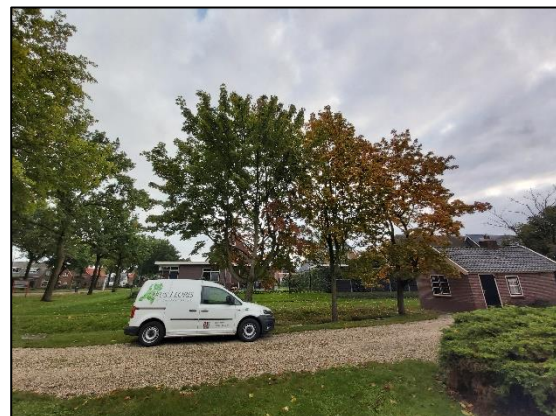
Sommige bomen staan op relatief korte afstand van de huidige bebouwing (*figuur 3*).

Figuur 3 Bomen in singel dicht bij huidige bebouwing

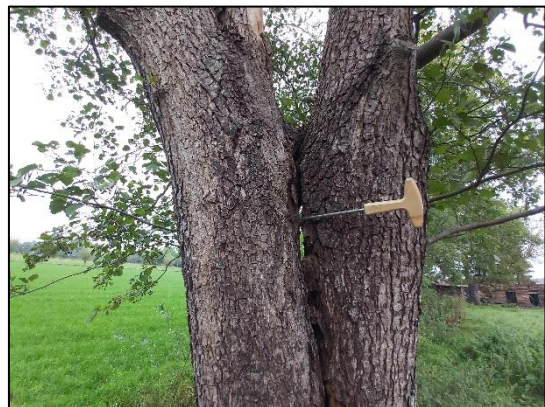
Bij boom **40** wordt geadviseerd na het verwijderen van het dode hout, een jaarlijkse visuele inspectie uit te voeren (attentiebom). Dit vanwege een holte in de meerstammige boom. In de stam is een plakksel (slechte aanhechting die kan uitscheuren) aanwezig. Door de boom jaarlijks te inspecteren kan op tijd een ingreep geadviseerd worden om het risico voor de omgeving minimaal te houden.

Figuur 4 Boom 40 (attentiebom)

Zoals eerder beschreven wordt geadviseerd om bij boom **40** ook een jaarlijkse visuele inspectie uit te voeren wanneer deze boom behouden kan blijven tijdens en na de voorgenomen werkzaamheden.

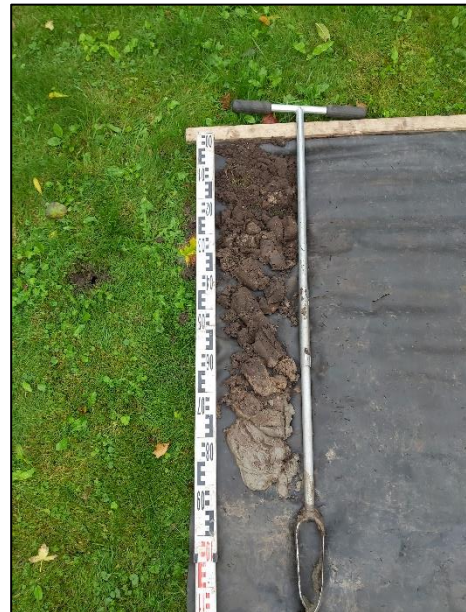
Figuur 5 Bodemprofiel

- 0-60 cm:** Humusarm, fijn zand
- 60-70 cm:** Humusarm, matig fijn zand, kleur: lichtbruin
- 70-90 cm:** Zeer humusarm, matig fijn zand
Kleur: Grijs

Op circa 70 centimeter wordt het zand vochtig. Het grondwater zit rond de 80-90 centimeter onder maaiveld.

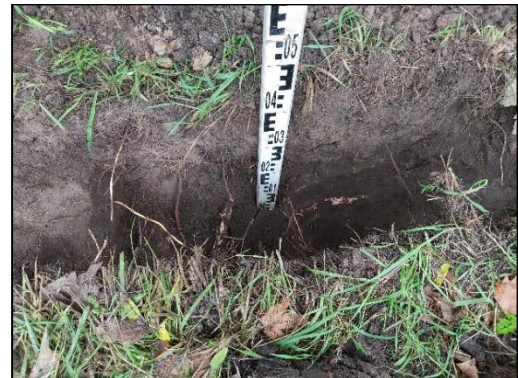
Figuur 7 Proefsleuf boom 13

Afhankelijk van de uiteindelijke diepte van het cunet voor de nieuwe inrit, hoeven er geen specifieke maatregelen getroffen te worden om boom **13** duurzaam te behouden. Op 40 centimeter onder maaiveld is een laag intensieve beworteling aangetroffen. Bij een cunet diepte van maximaal 30 cm, kan deze laag gespaard blijven. Wortelverlies blijft beperkt tot maximaal 10-20%.

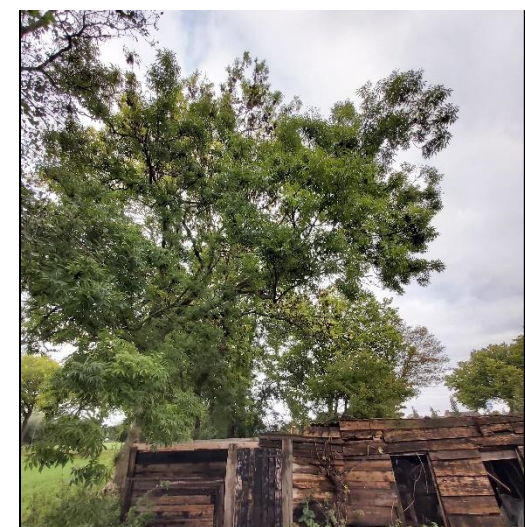
Figuur 6 Ver overhangende takken

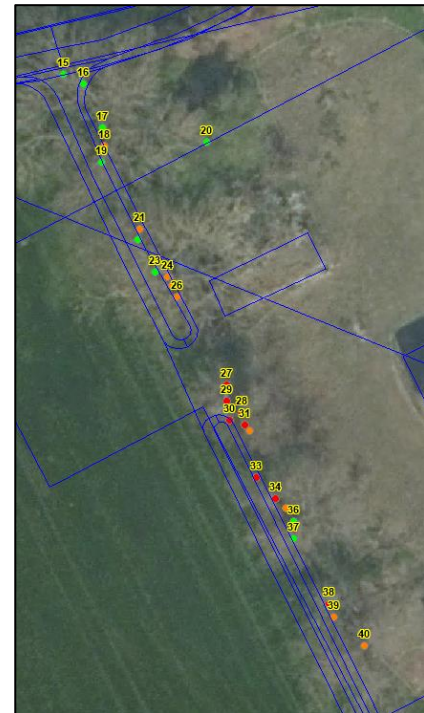
Echter heeft een deel van de bomen, voornamelijk in de westelijke singel, een matige tot slechte conditie. Dit is weergegeven in *figuur 9*. De rode boompunten staan voor een boom met een slechte conditie. De oranje boompunten voor een boom met een matige conditie. Dit terwijl hier bebouwing gerealiseerd gaat worden. En groene punten zijn bomen met een goede conditie.

Tevens verkeren acht van de 22 bomen in een matige en acht bomen in een slechte conditie. Het innemen van de kronen van deze 16 bomen is zeer beperkt tot niet mogelijk zonder de conditie van de bomen verder negatief te beïnvloeden. Hierdoor kan de nieuwbouw van belemmerende invloed op het behoud van de bomen in deze singel zijn.

Figuur 7 Conditie bomen
westelijke singel

Specifieke maatregelen voor het behoud van deze matige en slechte bomen zijn niet te treffen. Het verkrijgen van een duurzame singel kan beter bereikt worden door het rooien van de bomen met een slechte en matige conditie en het aanplanten van nieuwe bomen in de singel.
