## **Boom Effect Analyse**

Valkseweg, Barneveld

Projectnummer: PFBV.21.TH.056

Datum: 13 april 2021

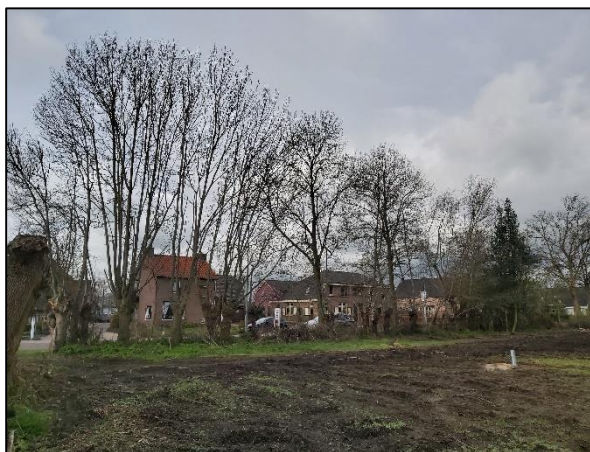
Een groot deel van het bomenbestand is beheerd als knotboom. Echter is het knotten bij een deel van het bomenbestand reeds in lange tijd niet uitgevoerd (*figuur 2*). Een ander deel van het bomenbestand langs de zijde van Valkseweg nr. 101 wordt regelmatig geknot. Bij een groot deel van de bomen midden in het projectgebied zijn recent zeer rigoureuze knot-werkzaamheden uitgevoerd.

**Figuur 2: Rij knotbomen langs de Valkseweg**

Bij de bomen langs de Valkseweg is al lange tijd geen onderhoud uitgevoerd. Hierdoor hebben zich grote staken gevormd. De bomen dienen dan ook weer geknot te worden.

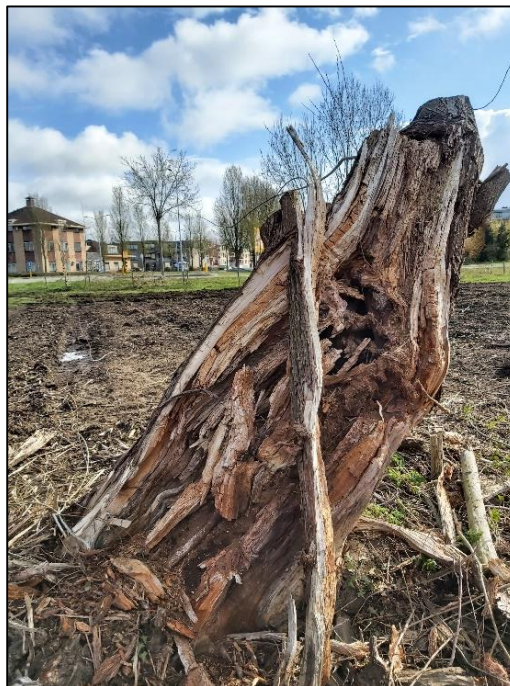
**Figuur 3 Sterk verrotte wilg met scheefstand (boomnr. 51)**

**13-18-19-30-31-44-47-49-50-51-53-54-55-56-58-60-67-68-69-71-80-89-90-91-96-102**

**Advies: Bomen roeien.**

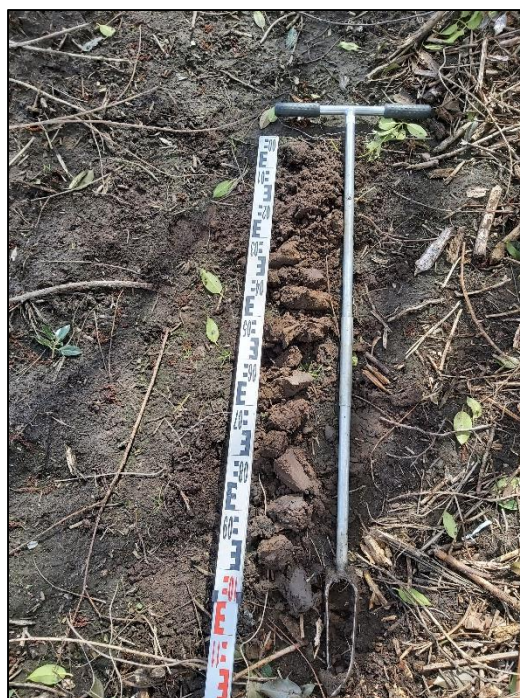
**0-100 cm      Humeus, fijn zand met een leemfractie**

Onderin het bodemprofiel was de grond zeer vochtig. Grondwater bevindt zich op ongeveer 120 cm onder maaiveld.

**Figuur 4: Bodemprofiel**

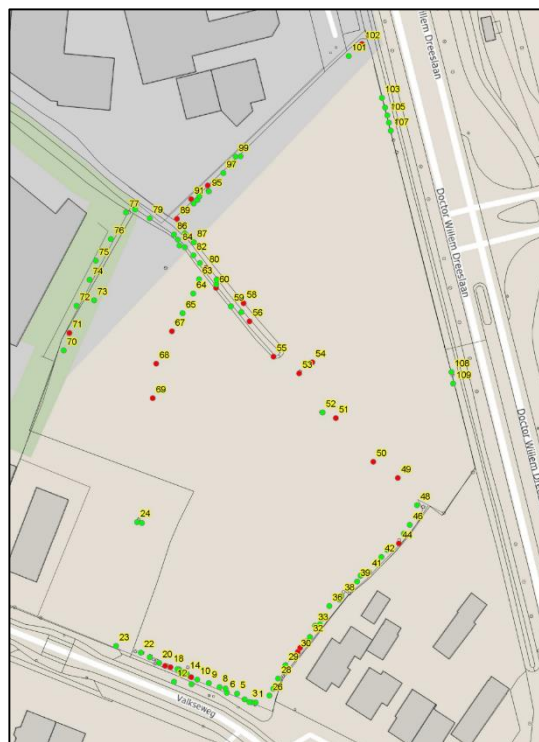
Uit de inventarisatie blijkt dat een deel van het geïventariseerde bomenbestand te slecht is om te behouden. Voor deze bomen luidt het advies om gerooid te worden. Een groot deel van de te rooien bomen staan in de rijen dwars over het projectgebied. Deze bomen zijn aangegeven met de rode stippen in *figuur 5*. Uitgaande van het voornemen om nieuwbouw te realiseren binnen het projectgebied, is de kans groot dat deze bomen al niet duurzaam in te passen zijn.

**Figuur 5 Kaart advies bomen rooien**

Aanbevolen wordt om een verboden zone van 5 meter rondom de behoudenswaardige bomen in te stellen. Deze zone moet dan ook met bouwhekken afgezet worden. Toezicht moet voorkomen dat er alsnog materiaal binnen deze zones opgeslagen wordt. Wortelverlies en/of schade bij (graaf)werkzaamheden wordt op deze manier tot een minimum beperkt en stabiliteit van de behoudenswaardige bomen wordt zo gewaarborgd. Daarnaast worden conflicten tussen de bomen en nieuwbouw in de toekomst voorkomen wanneer de kronen van de knot-bomen uitgroeien tussen de knot-beurten in.

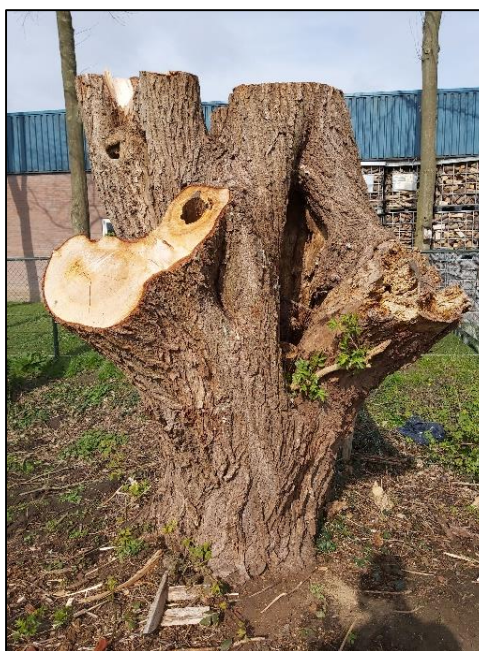
Behouden van (attentie)bomen met is belangrijk om de ecologische waarden van het projectgebied te vergroten. De attentiebomen betreffen vaak knotbomen met verschillende grote en kleine holtes en rotte plekken. Deze worden door verschillende insecten, zoogdieren, vleermuizen en vogels gebruikt als vaste of tijdelijke rust en verblijfplaats. Daarnaast groeien er verschillende planten/heestersoorten in de holtes en rottingen.

**Figuur 6 Knotboom met verschillende holtes (ecologisch waardevol)**

Bij behoud van deze bomen dient wel regelmatig onderhoud uitgevoerd te worden (1x per 2 jaar). Dit zodat de scheuten niet te zwaar worden. Dit om het risico van de bomen minimaal te houden.
