ASBESTINVENTARISATIE

Bedrijfspannen
Torenplein 7-17
Pastoor Gowthorpestraat 1 en 7
Langstraat 20-22a Barneveld
kenmerk PJ Milieu BV: 19055502K

In opdracht van De Bunte Vastgoed Oost BV te Ede is door PJ Milieu BV in juli 2019 een asbestinventarisatie uitgevoerd van de bedrijfspanden aan het Torenplein 7-17, Pastoor Gowthorpestraat 1 en 7, Langstraat 20-22a te Barneveld. Aanleiding tot het uitvoeren van deze asbestinventarisatie is de aanvraag van een omgevingsvergunning in verband met de sloop van de bedrijfspanden.

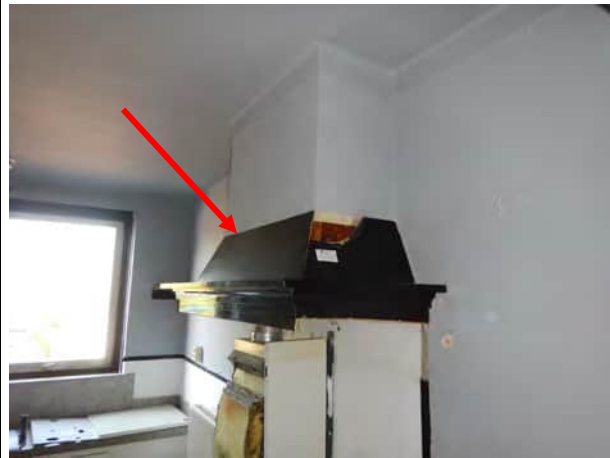
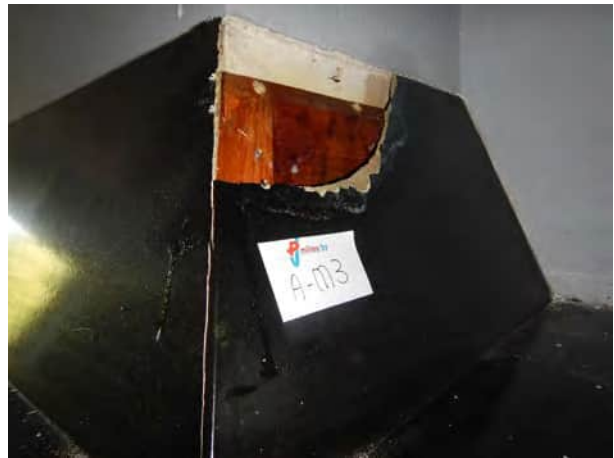
Broncode	1
Monstercode	A-M3
Plaats van voorkomen	1 ^e verdieping, keuken, beplating schouw
Materiaal	Plaat
Hoeveelheid	1 m ²
Bevestiging	Gespijkerd
Percentage en type asbest	5-10% chrysotiel
Hechtgebonden	Ja
Code analysecertificaat	R190700120
Bereikbaarheid	Binnen, goed
Beschadiging	Licht
Verwering	Licht
Risicoklasse verwijdering	2
Verwijderingsmethode	Containment, overig
Voorwaarde verwijdering	Zie SMA-rt afdruk in bijlage 3
Opmerkingen	
Aanbevelingen	Het asbesthoudende materiaal is licht beschadigd en niet verweerd. Emissie van asbestvezels of actuele risico's zijn naar verwachting op dit moment niet aanwezig. Geadviseerd wordt het materiaal te verwijderen of beheersmaatregelen te nemen om verdere beschadiging te voorkomen.

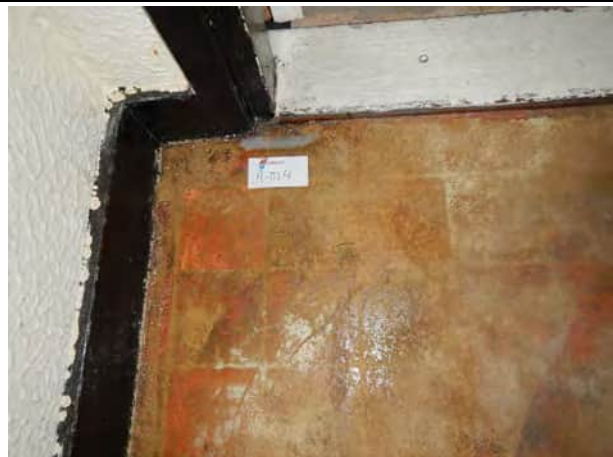
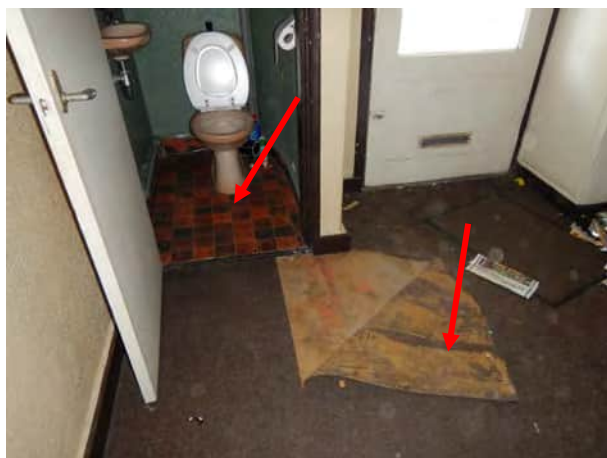
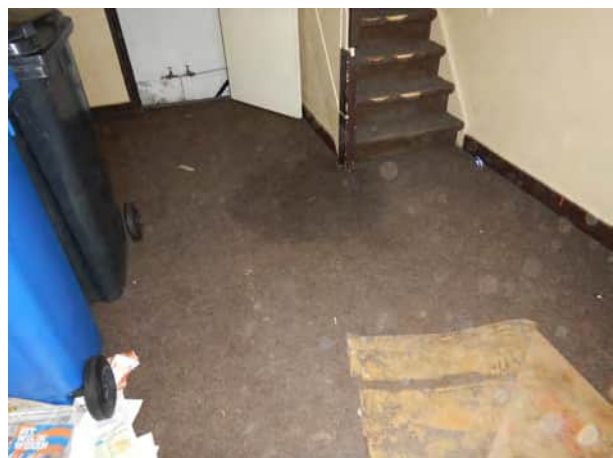
Broncode	2
Monstercode	A-M4
Plaats van voorkomen	Begane grond, toilet en hal, 1 ^e verdieping, hal/overloop, vloerzeil
Materiaal	Zeil
Hoeveelheid	15 m ²
Bevestiging	Gelijmd
Percentage en type asbest	30-60% chrysotiel
Hechtgebonden	Nee
Code analysecertificaat	R190700120
Bereikbaarheid	Binnen, goed
Beschadiging	Licht
Verwerking	Licht
Risicoklasse verwijdering	2
Verwijderingsmethode	Containment, overig
Voorwaarde verwijdering	Zie SMA-rt afdruk in bijlage 3
Opmerkingen	Het vloerzeil is ook bij/onder de drempels aanwezig.
Aanbevelingen	Het asbesthoudende materiaal is licht beschadigd en licht verweerd. Emissie van asbestvezels of actuele risico's zijn naar verwachting op dit moment niet aanwezig. Geadviseerd wordt het materiaal te verwijderen of beheersmaatregelen te nemen om verdere beschadiging te voorkomen.

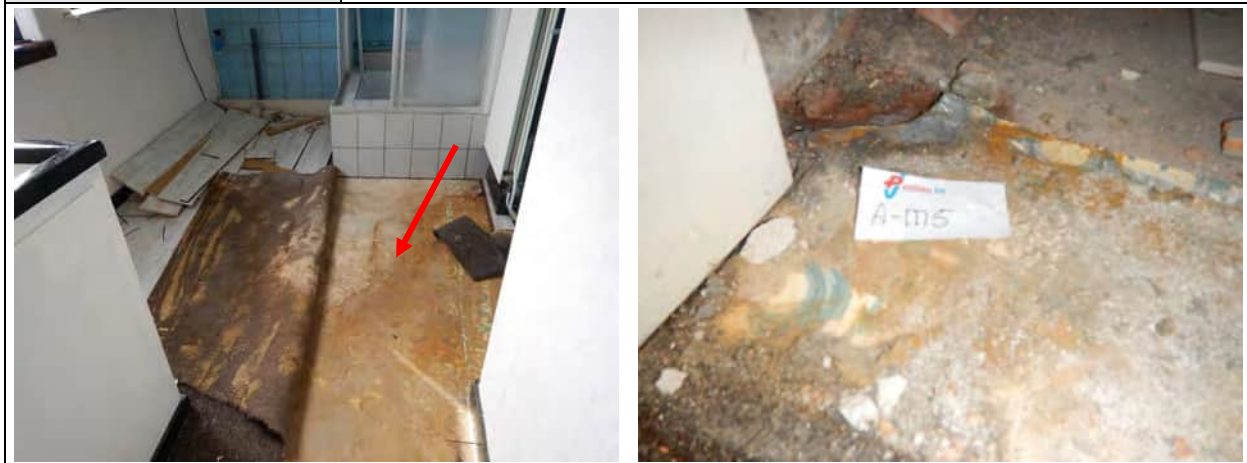
Broncode	3
Monstercode	A-M5
Plaats van voorkomen	2 ^e verdieping, overloop, vloerzeil
Materiaal	Zeil
Hoeveelheid	6 m ²
Bevestiging	Gelijmd
Percentage en type asbest	30-60% chrysotiel
Hechtgebonden	Nee
Code analysecertificaat	R190700120
Bereikbaarheid	Binnen, goed
Beschadiging	Licht
Verwering	Licht
Risicoklasse verwijdering	2
Verwijderingsmethode	Containment, overig
Voorwaarde verwijdering	Zie SMA-rt afdruk in bijlage 3
Opmerkingen	Het vloerzeil is ook deels onder de douchebak aanwezig.
Aanbevelingen	Het asbesthoudende materiaal is licht beschadigd en licht verweerd. Emissie van asbestvezels of actuele risico's zijn naar verwachting op dit moment niet aanwezig. Geadviseerd wordt het materiaal te verwijderen of beheersmaatregelen te nemen om verdere beschadiging te voorkomen.

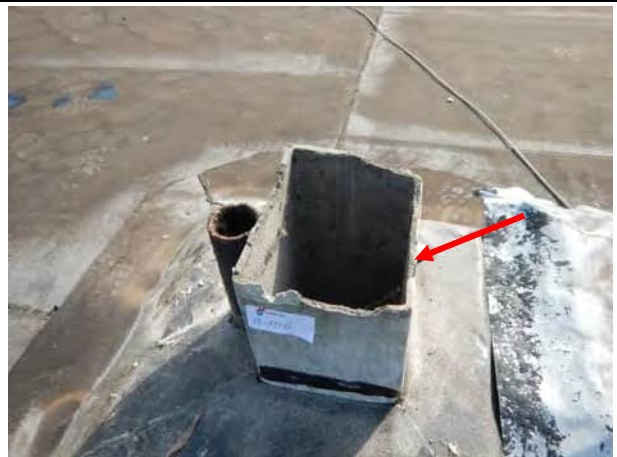
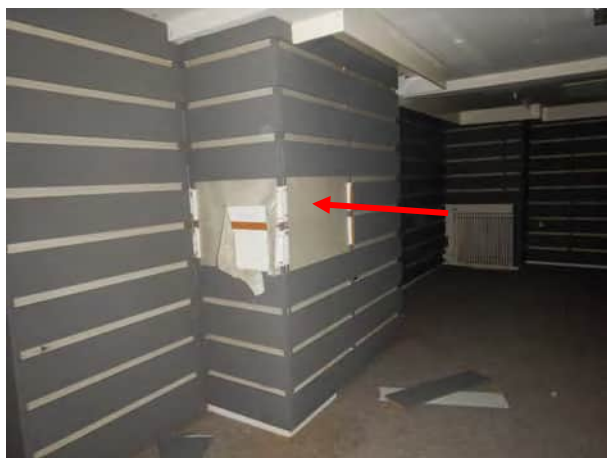
Broncode	4
Monstercode	A-M6
Plaats van voorkomen	1 ^e verdieping en dak, koker
Materiaal	Koker (20x20 cm)
Hoeveelheid	3,2 m ¹
Bevestiging	Gemetseld
Percentage en type asbest	10-15% chrysotiel, 0,1-2% amosiet en 2-5% crocidoliet
Hechtgebonden	Ja
Code analysecertificaat	R190700120
Bereikbaarheid	Binnen, goed
Beschadiging	Licht
Verwerking	Licht
Risicoklasse verwijdering	2A
Verwijderingsmethode	Containment, overig
Voorwaarde verwijdering	Zie SMA-rt afdruk in bijlage 3
Opmerkingen	
Aanbevelingen	Het asbesthoudende materiaal is licht beschadigd en licht verweerd. Emissie van asbestvezels of actuele risico's zijn naar verwachting op dit moment niet aanwezig. Geadviseerd wordt het materiaal te verwijderen of beheersmaatregelen te nemen om verdere beschadiging te voorkomen.

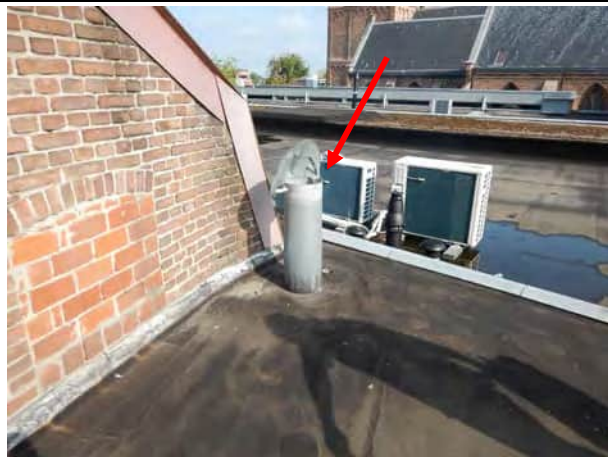
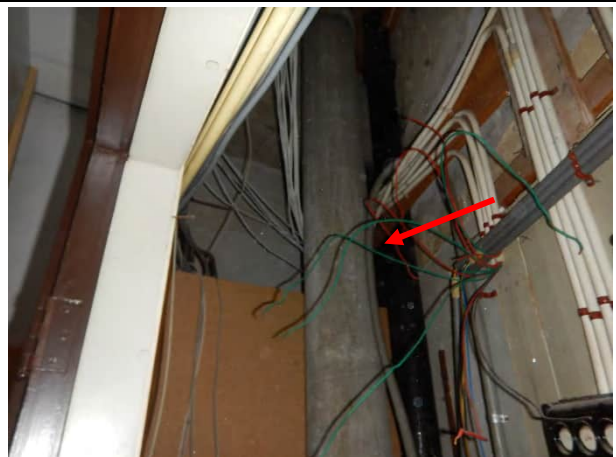
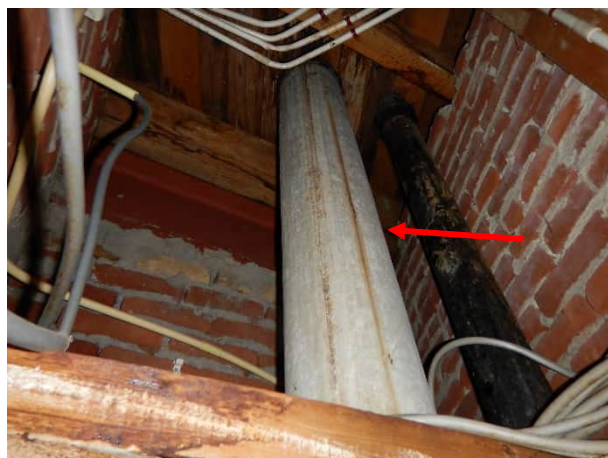
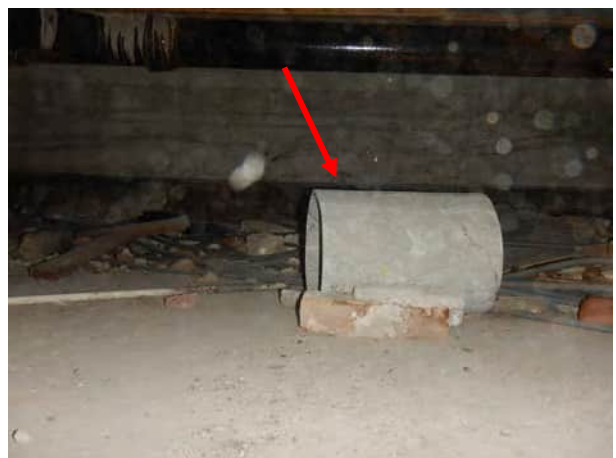
Broncode	5
Monstercode	A-M7
Plaats van voorkomen	Kruipruimte, begane grond, 1 ^e verdieping en dak, buis
Materiaal	Buis ø 200 mm
Hoeveelheid	8 m ¹
Bevestiging	Geklemd / gemetseld
Percentage en type asbest	15-30% chrysotiel en 2-5% amosiet
Hechtgebonden	Ja
Code analysecertificaat	R190700120
Bereikbaarheid	Binnen, goed
Beschadiging	Licht
Verwerking	Licht
Risicoklasse verwijdering	2A
Verwijderingsmethode	Containment, overig
Voorwaarde verwijdering	Zie SMA-rt afdruk in bijlage 3
Opmerkingen	In de kruipruimte nabij de buis ligt tevens een los stuk buis van circa 0,5 m ¹
Aanbevelingen	Het asbesthoudende materiaal is licht beschadigd en licht verweerd. Emissie van asbestvezels of actuele risico's zijn naar verwachting op dit moment niet aanwezig. Geadviseerd wordt het materiaal te verwijderen of beheersmaatregelen te nemen om verdere beschadiging te voorkomen.

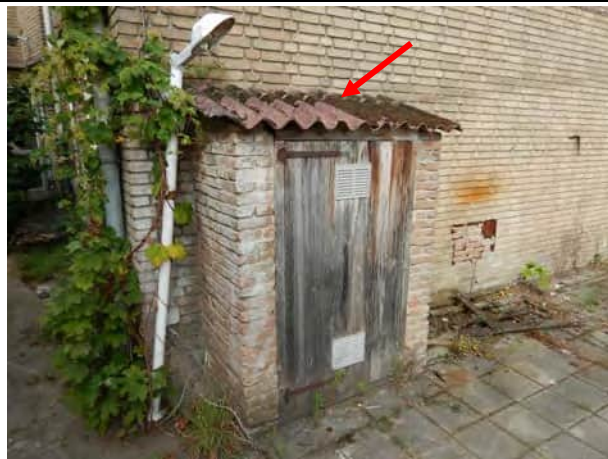
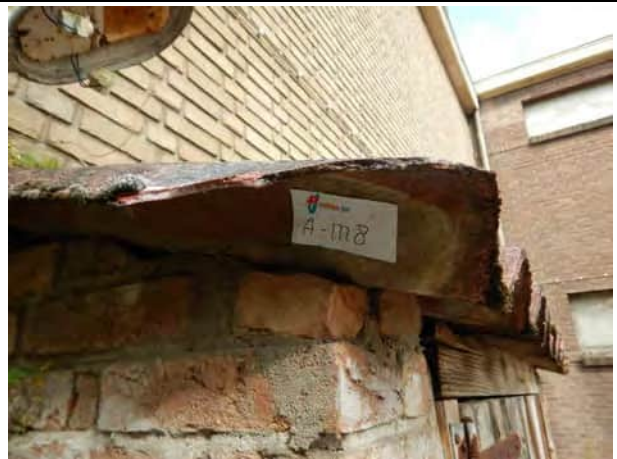
Broncode	6
Monstercode	A-M8
Plaats van voorkomen	Begane grond, binnenplaats, gascmeterruimte, dakbeplating
Materiaal	Golfplaat
Hoeveelheid	1 m ²
Bevestiging	Geschroefd
Percentage en type asbest	10-15% chrysotiel en 2-5% amosiet
Hechtgebonden	Ja
Code analysecertificaat	R190700120
Bereikbaarheid	Buiten, goed
Beschadiging	Licht
Verwering	Licht
Risicoklasse verwijdering	2A
Verwijderingsmethode	Afbakenen en markeren, demontage
Voorwaarde verwijdering	Zie SMA-rt afdruk in bijlage 3
Opmerkingen	In de kruipruimte nabij de buis ligt tevens een los stuk buis van circa 0,5 m ¹
Aanbevelingen	Het asbesthoudende materiaal is licht beschadigd en licht verweerd. Emissie van asbestvezels of actuele risico's zijn naar verwachting op dit moment niet aanwezig. Geadviseerd wordt het materiaal te verwijderen of beheersmaatregelen te nemen om verdere beschadiging te voorkomen.

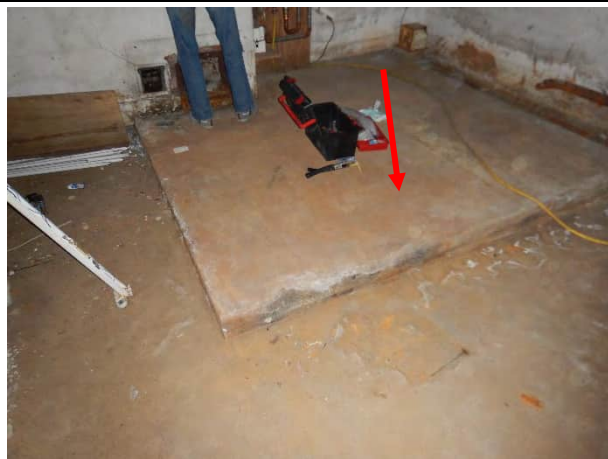
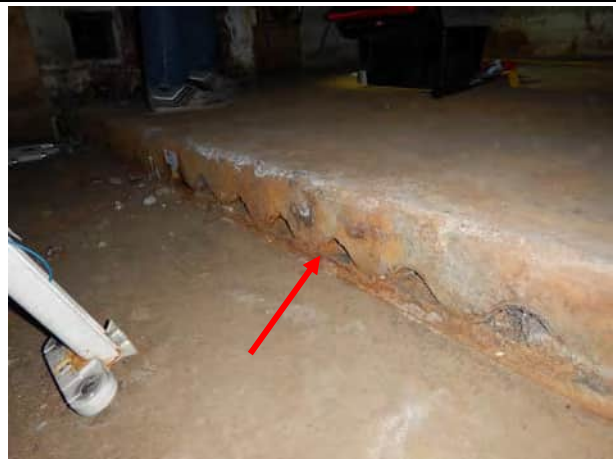
Broncode	7
Monstercode	A-M13
Plaats van voorkomen	Kelder, golfplaat in betonopstorting
Materiaal	Golfplaat
Hoeveelheid	9 m ²
Bevestiging	Gestort
Percentage en type asbest	10-15% chrysotiel en 2-5% crocidoliet
Hechtgebonden	Ja
Code analysecertificaat	R190700120
Bereikbaarheid	Binnen, goed
Beschadiging	Licht
Verwering	Licht
Risicoklasse verwijdering	2A
Verwijderingsmethode	Afbakenen en markeren, demontage
Voorwaarde verwijdering	Zie SMA-rt afdruk in bijlage 3
Opmerkingen	
Aanbevelingen	Het asbesthoudende materiaal is licht beschadigd en licht verweerd. Emissie van asbestvezels of actuele risico's zijn naar verwachting op dit moment niet aanwezig. Geadviseerd wordt het materiaal te verwijderen of beheersmaatregelen te nemen om verdere beschadiging te voorkomen.

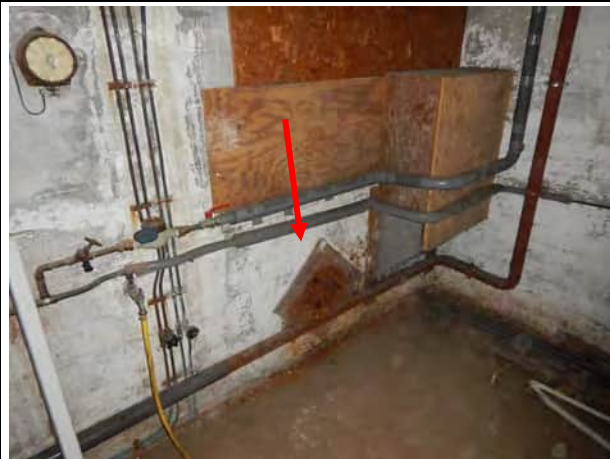
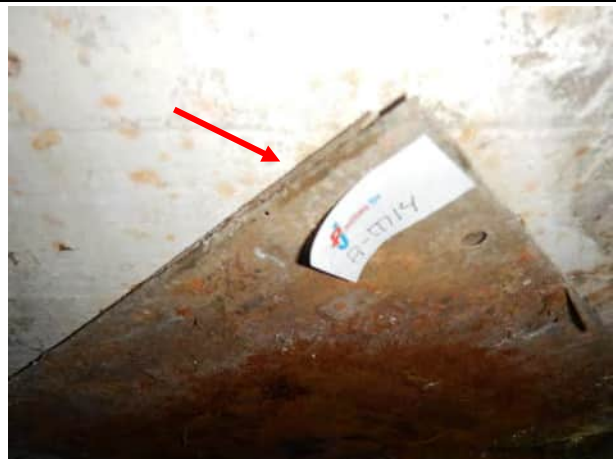
Broncode	8
Monstercode	A-M14
Plaats van voorkomen	Kelder, losse plaat board
Materiaal	Board
Hoeveelheid	0,5 m ²
Bevestiging	Los
Percentage en type asbest	2-5% chrysotiel en 15-30% amosiet
Hechtgebonden	Ja
Code analysecertificaat	R190700120
Bereikbaarheid	Binnen, goed
Beschadiging	Sterk
Verwering	Sterk
Risicoklasse verwijdering	2A
Verwijderingsmethode	Afbakenen en markeren, demontage
Voorwaarde verwijdering	Zie SMA-rt afdruk in bijlage 3
Opmerkingen	
Aanbevelingen	Het asbesthoudende materiaal is beschadigd en verweerd. Emissie van asbestvezels of actuele risico's zijn naar verwachting op dit moment niet aanwezig. Geadviseerd wordt het materiaal te verwijderen of beheersmaatregelen te nemen om verdere beschadiging te voorkomen.

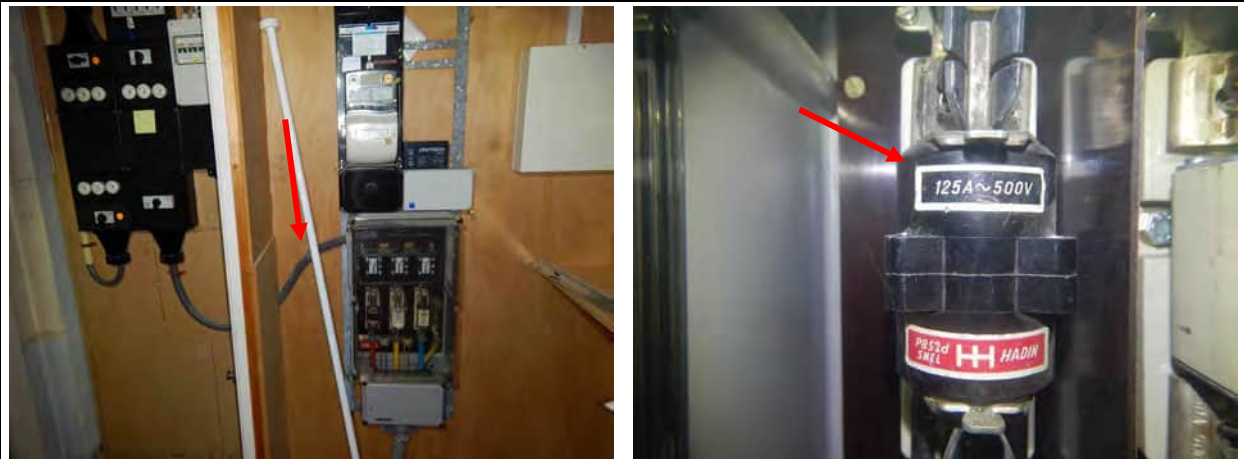
Broncode	9
Monstercode	-
Plaats van voorkomen	Begane grond, technische ruimte, meszekeringen
Materiaal	Pakking
Hoeveelheid	3 stuks
Bevestiging	Los/geklemd
Percentage en type asbest	Niet bemonsterd
Hechtgebonden	Ja
Code analysecertificaat	-
Bereikbaarheid	Binnen, goed
Beschadiging	Niet
Verwering	Niet
Risicoklasse verwijdering	1
Verwijderingsmethode	Afbakenen en markeren, als geheel verwijderen
Voorwaarde verwijdering	Zie SMA-rt afdruk in bijlage 3
Opmerkingen	
Aanbevelingen	Het asbesthoudende materiaal is onbeschadigd en niet verweerd. Emissie van asbestvezels of actuele risico's zijn naar verwachting op dit moment niet aanwezig. Geadviseerd wordt het materiaal te verwijderen of beheersmaatregelen te nemen om verdere beschadiging te voorkomen.

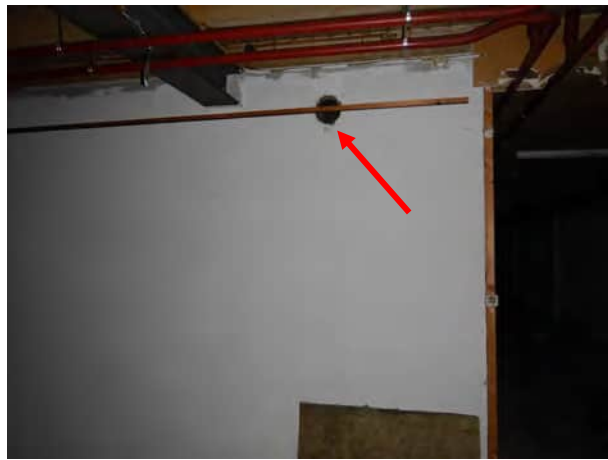
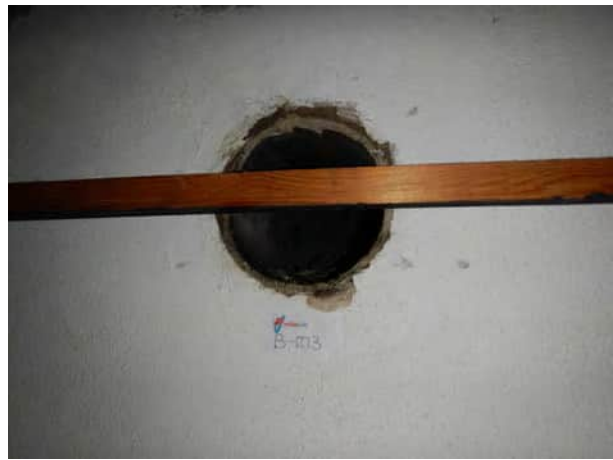
Broncode	10
Monstercode	B-M3
Plaats van voorkomen	1 ^e verdieping, buis voormalige ontluchting
Materiaal	Buis ø 160 mm
Hoeveelheid	Niet vastgesteld
Bevestiging	Gemetseld
Percentage en type asbest	15-30% chrysotiel en 5-10 amosiet
Hechtgebonden	Ja
Code analysecertificaat	M190700010
Bereikbaarheid	Binnen, goed
Beschadiging	Licht
Verwering	Licht
Risicoklasse verwijdering	-
Verwijderingsmethode	-
Voorwaarde verwijdering	-
Opmerkingen	Voorafgaand aan de verwijdering dient eerst de omvang vastgesteld te worden. Dit kan alleen met uitgebreid destructief onderzoek.
Aanbevelingen	Het asbesthoudende materiaal is licht beschadigd en licht verweerd. Emissie van asbestvezels of actuele risico's zijn naar verwachting op dit moment niet aanwezig. Geadviseerd wordt het materiaal te verwijderen of beheersmaatregelen te nemen om verdere beschadiging te voorkomen.

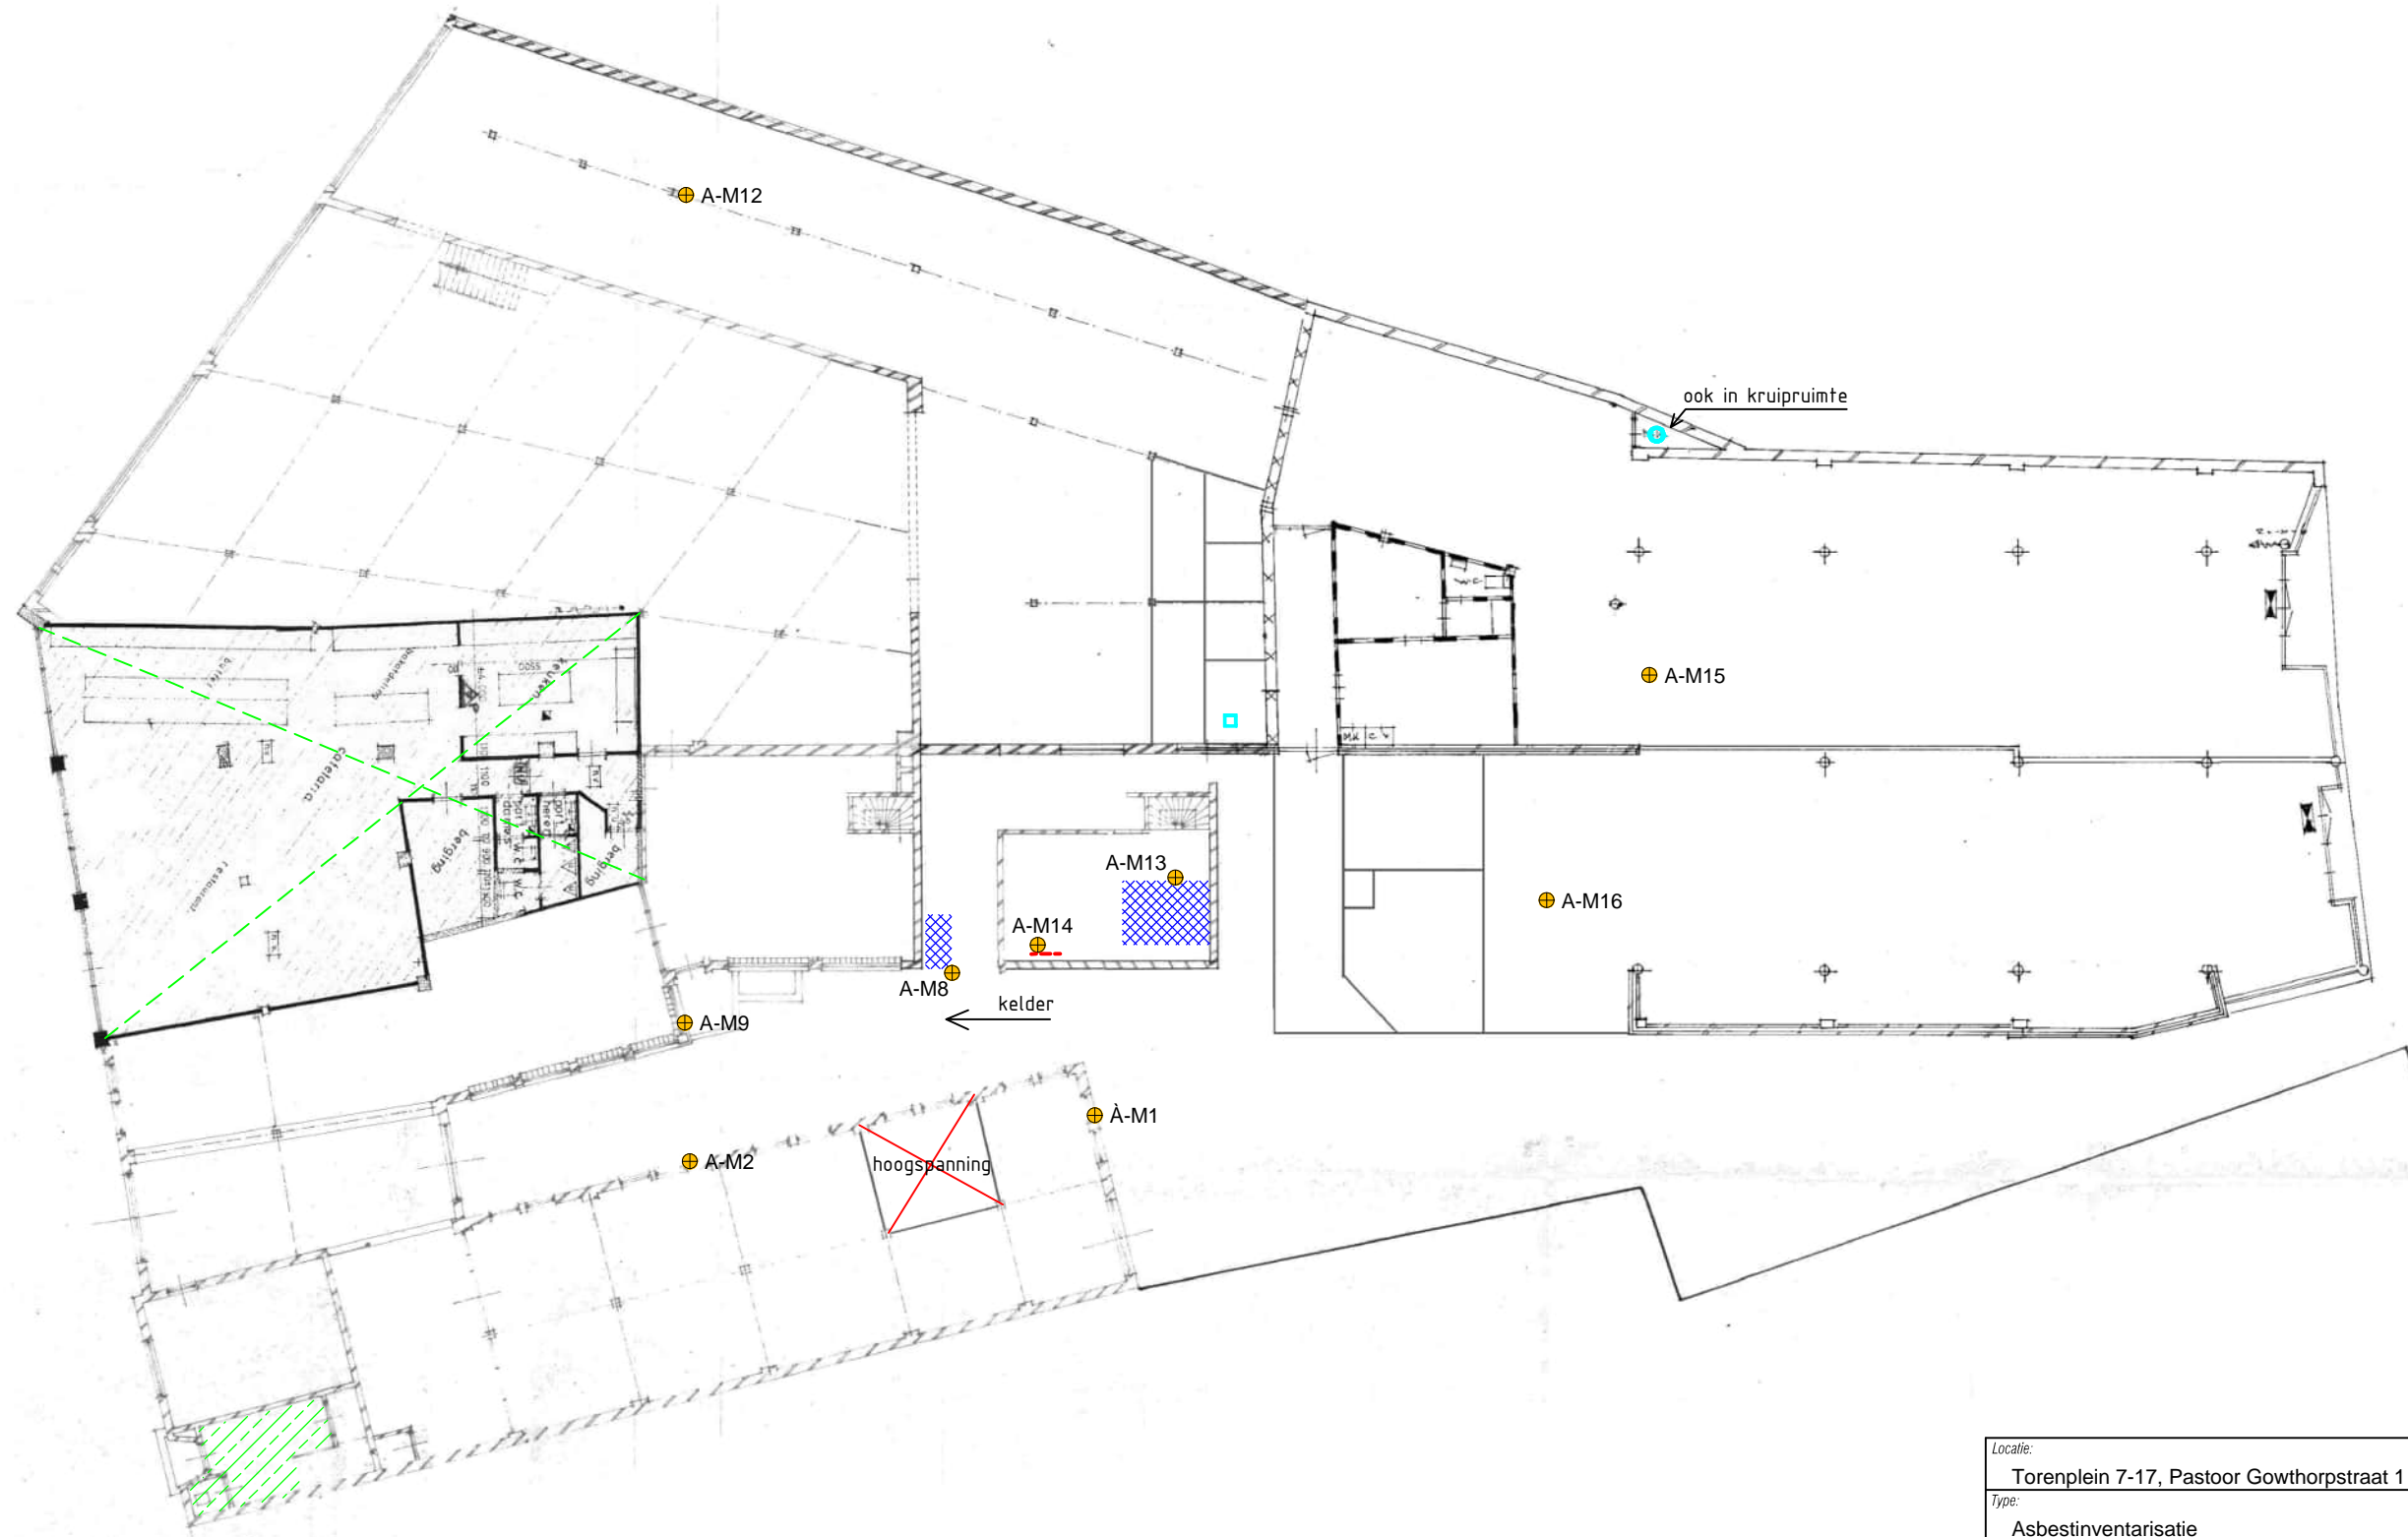
- LEGENDA**
- ⊕ Monster- / inspectielocatie
 - ▨ Vloerzeil (bron 2)
 - Buis (bron 5)
 - ▨ Golfplaat (bron 6 en 7)
 - - - Losse plaat (bron 8)
 - Meszekeringen (bron 9)
 - ✗ Niet geïnspecteerd
 - ✗ Geen destructief onderzoek uitgevoerd
