**INVENTARISATIE EN VISUELE VEILIGHEIDSINSPECTIE
VAN BOMEN OP LANDGOED WELLEVELD TE DUIVEN**

Inventarisatie en visuele veiligheidsinspectie van bomen op Landgoed Welleveld te Duiven

Landgoed Welleveld
Burgemeester van Dorth tot Medlerstraat 43
6921 AW Duiven
Gemeente Duiven

BO/RA/2015.068

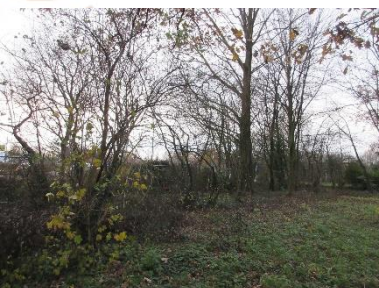
Boomobject 20

20	Populus canadensis	gewone populier	zomereik	Boord	1	1975	23	70	14	Goed	> 15 J.	Eenzijdig onwilde kroon door overgroten naast een andere, inmiddels verplaatste grote boom.	Valk, grote boom	Geen	Lag, veel gevende en weinig duurzame boomsoort met een symmetrische onwilde kroon.	Nei	Hoewel de boom gezond en groeiactiviteit is, is hij door de asymmetrische kroon minder fraai. Daarom de boom behouden voor decoratieve waarde en als onderdeel van de landschap.	VYA / A.Thuassien	05-12-2015	2400
21	Acer campestre	veldeboom	zomereik	Booigrp	30	1980	10	9-20	4	Goed	> 15 J.	Geen ernstige gebreken.	Randbeplanting van veldeboom zonder ernstige gebreken.	Geen	Lag, matig jonge boom bijvonds boomsoort.	Ja	Deze randbeplanting zorgt voor een goede afsluiting met de andere bomen voor het voorkomen van overgroten en andere problemen.	VYA / A.Thuassien	05-12-2015	2401
22	Quercus robur	zomereik	zomereik	Booigrp	3	1940	22	50-70	12	Goed	> 15 J.	Bij 2 bomen in de kroon instabiel gevonden (overgroten naast de kroon van de andere boom). Het is niet bekend of de bomen instabiel is gevonden. Overmatig dood hout.	Onderhoudskroon	Geen	Mids, anders de kroon en leeftijd van de boom maar door de instabiele kroon is het niet mogelijk om te zeggen of de boom instabiel is gevonden.	Nei	Overgroten die niet naar hoge natuurlijke waarde wijzen. Overgroten die twee zomereiken met lage kroon, zware kroon en een instabiele kroon vormen. De kroon van de boom kan de andere boom wel overgroeien. Anders de kroon van de boom.	VYA / A.Thuassien	05-12-2015	2402-2407

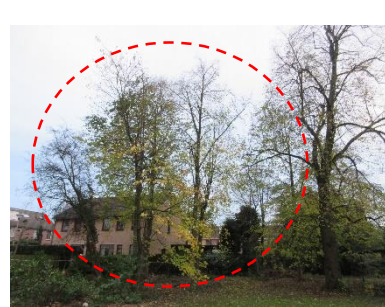
Boomobject 29

29	Acer pseudoplatanus	gewone esdoorn	zomereik	Sollar	1	1970	18	50	12	Goed	> 15 J.	Geen ernstige gebreken.	Geen gebreken, veld boom.	Geen	Hog, ymmeische kroon, kroonbeplanting van de perceelgrens.	Ja	Deze boom staat langs de perceelgrens en zal in de toekomst de andere bomen in de kroon overgroeien. De randbeplanting van haagbomen (object B7) dient te worden verwijderd om de kroon van de boom te laten groeien.	VYA / A.Thuassien	05-12-2015	2421-2422
30	Acer pseudoplatanus	gewone esdoorn	zomereik	Booigrp	13	1985	15	20-45	8	Goed	> 15 J.	Geen ernstige gebreken.	Valk boom zonder ernstige gebreken.	Geen	Mids, jonge veld boom maar zonder verpleegplan.	Nei	Er worden veld boom met een zware kroon, kroonbeplanting van de perceelgrens (object 2). Er zijn bomen die overgroeien de andere bomen in de kroon. Eventueel behouden vanwege zijn grote en symmetrische kroon.	VYA / A.Thuassien	05-12-2015	2432-2435

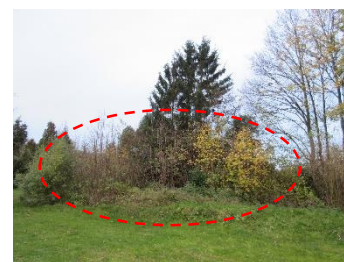
Boomobject B5

B5	zomereik	Bos	20	1950	Goed	> 15 jr.	Geen ernstige gebreken.	Vitale duurzame bosbeplanting.		Hoog , bos van duurzame boomsoorten (zomereik) met hoge bomen ter afscheiding met de achterstaande woningen.	Ja
R	Rhododendron	Struweel					Geen ernstige gebreken.		Geen	Hoog , als monumentaal beschouwde rhododendronbeplanting.	Ja
