## Rapportage Asbest-inventarisatie.

Werftweg 4 Wekerom  
Projektnr. : 2009AO188  
in het kader van de SC 540

| Omschrijving opdracht: | Inventarisatie van een agrarische schuur/bijgebouw |

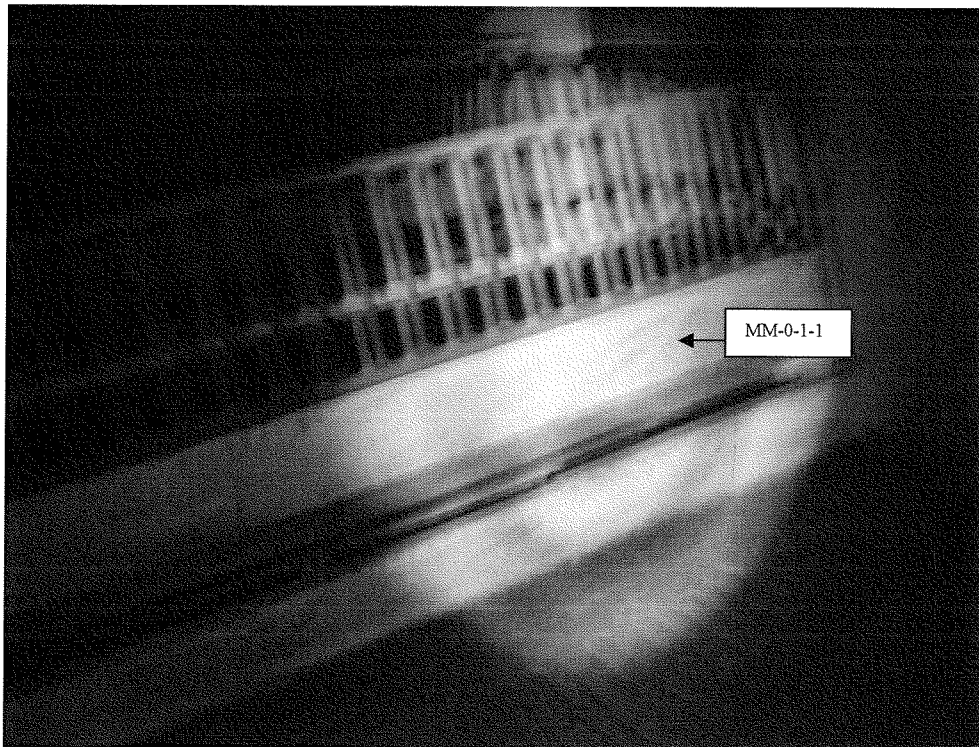
| Ruimte: | omschrijving: | soort en v/v %<br>asbest | staat van het<br>materiaal/<br>hechtgebonden<br>(+)(+/-)(-)<br>(ja/nee) | bevestiging | Risico-<br>klasse<br>(1,2,3) | Foto<br>nr. | hoeveelheid<br>(m,m²)of (st.) |
|---|---|---|---|---|---|---|---|
| beg. grond<br>(MM-0-1-1) | plaatmateriaal<br>varkenshokken | chrysotiel<br>10 – 15 % | + | in stalen<br>frame | 1 | 1 | 12 st.<br>totaal ca. 7 m² |

Foto 1: Asbesthoudend plaatmateriaal in ijzerenframe t.p.v. voerbak van varkenshokken.

- Verwijdering van plaatmateriaal t.p.v. varkenshokken middels dubbel inpakken in PE-folie van plaatmateriaal en in z'n geheel verwijderen (incl. ijzeren frame) en afvoeren als asbesthoudend materiaal onder risicoklasse 1.
- Verwijdering van losstaande golfplaten middels dubbel inpakken in PE-folie en vervolgens afvoeren als asbesthoudend materiaal onder risicoklasse 1.
- Verwijdering van golfplaat als dakbedekking van schuur middels buiten (open)sanering conform SC 530 onder risicoklasse 2.

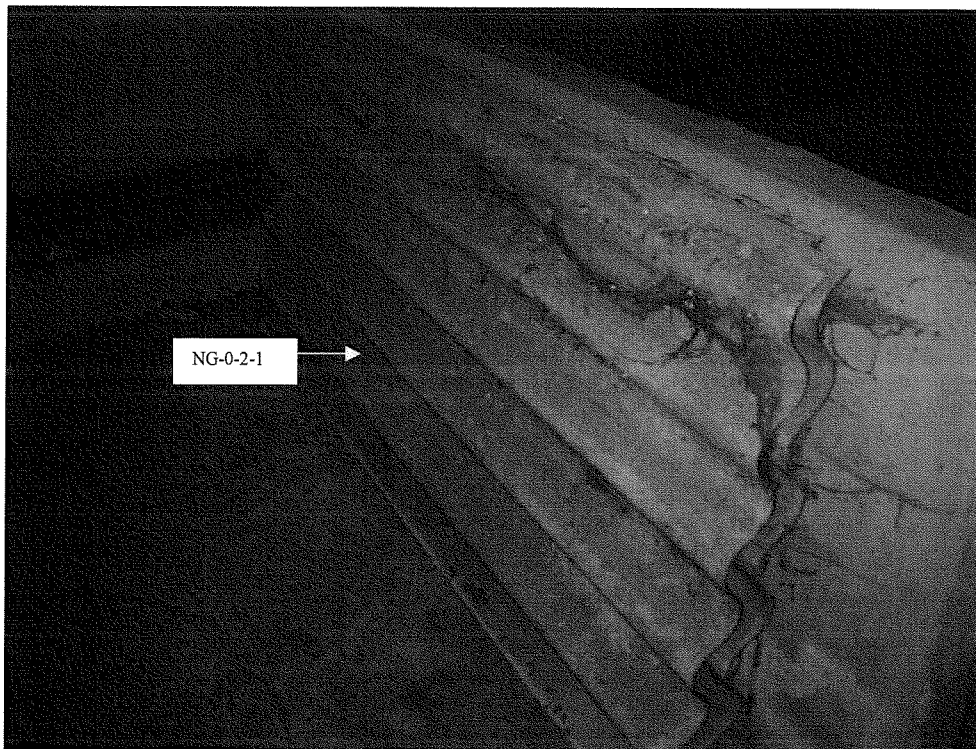
| Ruimte: | omschrijving: | soort en v/v %<br>asbest | staat van het<br>materiaal/<br>hechtgebonden<br>(+)(+/-)(-)<br>(ja/nee) | bevestiging | Risico-<br>klasse<br>(1,2,3) | Foto<br>nr. | hoeveelheid<br>(m,m²)of (st.) |
|---|---|---|---|---|---|---|---|
| beg. grond<br>(NG-0-2-1)* | golfplaat | chrysotiel<br>10 – 15 % | + | losstaand | 1 | 2 | 4 st.<br>totaal ca. 6 m² |

Foto 2 : Losstaande asbesthoudende golfplaten binnen in de schuur.

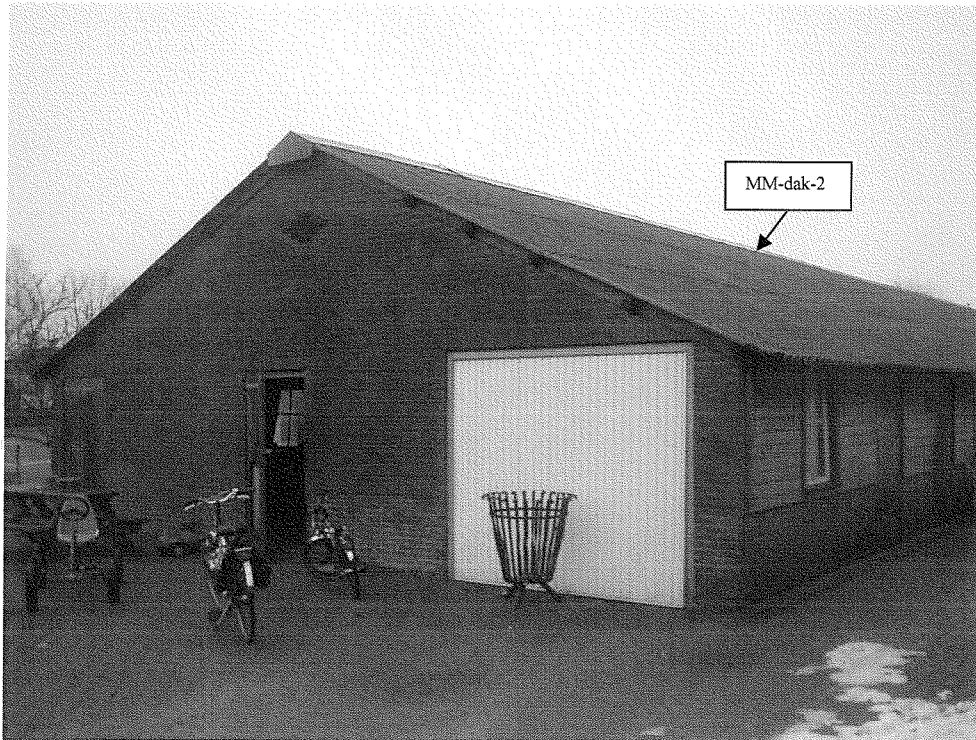
| Ruimte: | omschrijving: | soort en v/v %<br>asbest | staat van het<br>materiaal/<br>hechtgebonden<br>(+)(+/-)(-)<br>(ja/nee) | bevestiging | Risico-<br>klasse<br>(1,2,3) | Foto<br>nr. | hoeveelheid<br>(m,m²)of (st.) |
|---|---|---|---|---|---|---|---|
| dak<br>(MM-dak-2) | golfplaat | chrysotiel<br>10 – 15 % | +/-<br>ja | geschroefd | 2 | 3,4 | ca. 435 m² |

Foto 3: Geïntervieweerde schuur met asbesthoudende golfplaat als dakbedekking vanuit westelijke richting gezien.

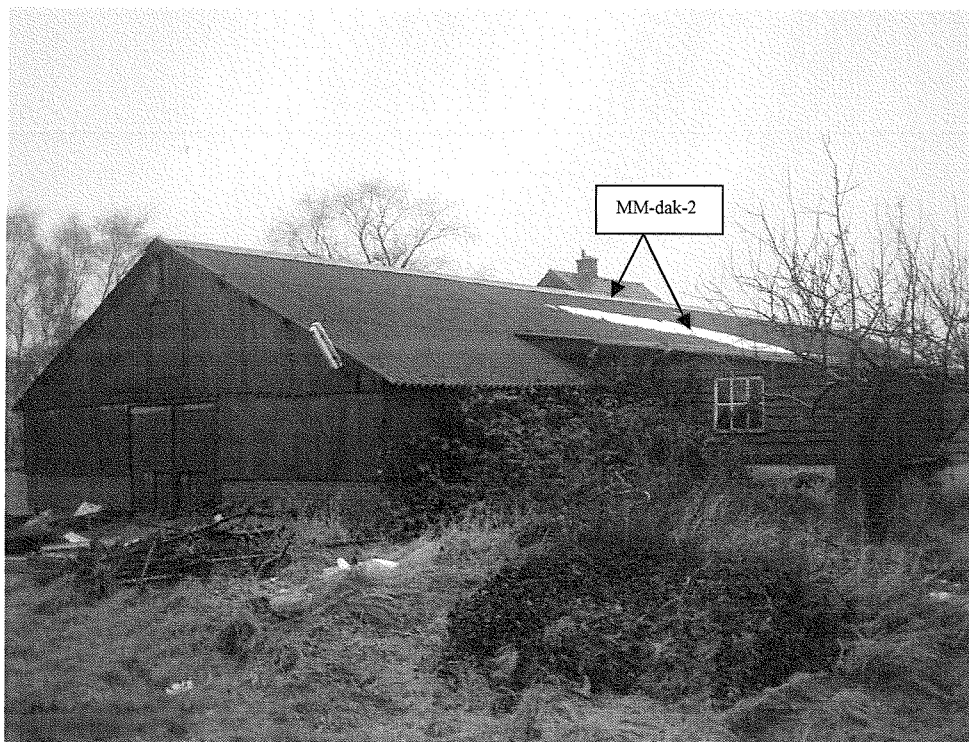
Foto 4: Geïntervieweerde schuur met asbesthoudende golfplaat als dakbedekking vanuit oost-noordoostelijke richting gezien.
