## **Boom Effect Analyse**

Spoorstraat (stationsgebied) Lunteren

Projectnummer: PFBV.18.HO.026

Datum: 1 maart 2018

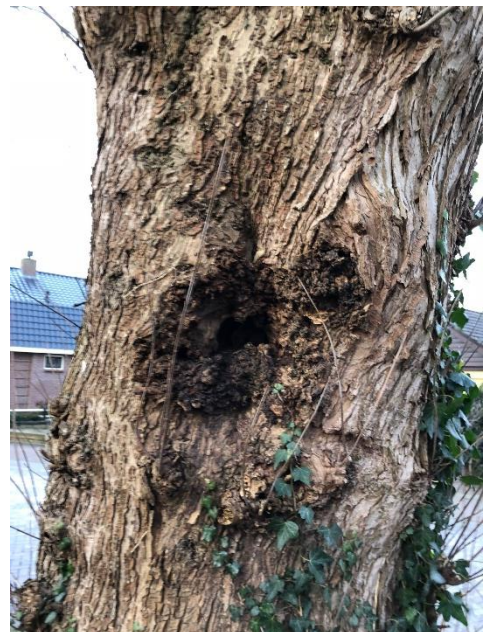
De onderhoudsstaat van de bomen is veelal achterstallig. Bomen hebben dood hout of laaghangende takken. Een aantal bomen zal vóór uitvoering van de werkzaamheden gesnoeid moeten worden. Boomnummers 2, 3 en 4 hebben ingerotte snoeiwonden en holten. Boom 2 en 3 zijn in het verleden gekandelaberd (zwaar gesnoeid).

**Figuur 2 Holte/rotting boom 3**

| | Locatie: Spoorstraat Lunteren | | Datum opname: 1 maart 2018 | | | Controleur: H. Otter | | |
|---|---|---|---|---|---|---|---|---|
| 3 | Acer saccharinum | 87 cm | 12-15 m | Redelijk | Achterstallig.<br>Onderhoudssnoei | Attentieboom | Boom is gekandelaberd geweest.<br>Veel holtes/rottingen | Snoei vóór uitvoering werkzaamheden |

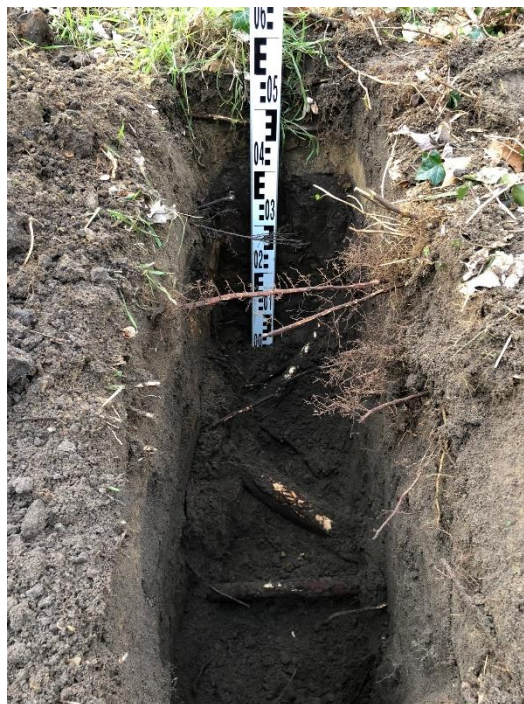
Er is gegraven op 6 meter afstand van de Spoorstraat. De is ongeveer de grens tot waar de nieuwe bestrating komt te liggen. De bovenste 20 cm bestaat uit sterk geroerde grond. Hierna volgt een pakket van meer dan een meter humeuze zandgrond. In dit pakket bevindt zich op een diepte van ca. 50-60 cm-mv een intensieve laag beworteling. Daarna volgt op ca. 130-140 cm humusarm zand.

**Figuur 4 Profielkuil bij boom 4. Op 50 cm een intensief bewortelde laag**

Reden van de wortelontwikkeling op deze diepte is waarschijnlijk de aanwezigheid van (volks)tuinen in het verleden. Hierbij is de grond mogelijk regelmatig bewerkt geweest, waardoor beworteling zich pas op een bepaalde diepte goed kon ontwikkelen.

- Het uit te graven cunet moet zo ondiep mogelijk (*maximaal 45 cm*) gehouden worden om zoveel mogelijk bestaande beworteling in tact te houden.
- De bestaande toplaag rondom de bomen dient, zo mogelijk, in tact gelaten te worden om wortelverlies van fijnere (opname) beworteling te sparen.
- Wanneer er wordt gewerkt met een boomsubstraat, wordt nieuwe doorwortelbare ruimte gecreëerd voor de boom. Dit substraat is draagkrachtig genoeg om te dienen als ondergrond onder bestratingen, als vervanging van de puinbaan.
- De bomen dienen vóór uitvoering van de werkzaamheden te worden gesnoeid om voldoende werkruimte te creëren en schade te voorkomen. Deze snoeiwerkzaamheden moeten worden uitgevoerd door een gecertificeerd European Tree Worker.
- De randvoorwaarden uit hoofdstuk 4.3 dienen strikt te worden nageleefd.

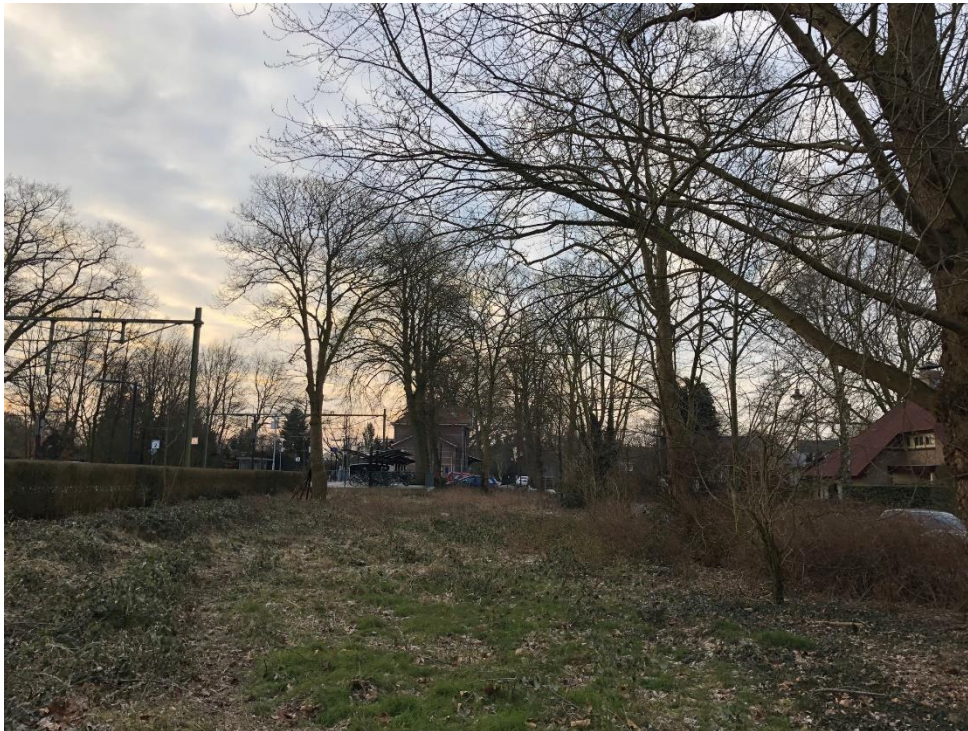
***Figuur 5 Boom 3 en 4 hebben veel laaghangende takken, welke vóór aanvang werkzaamheden verwijderd dienen te worden***

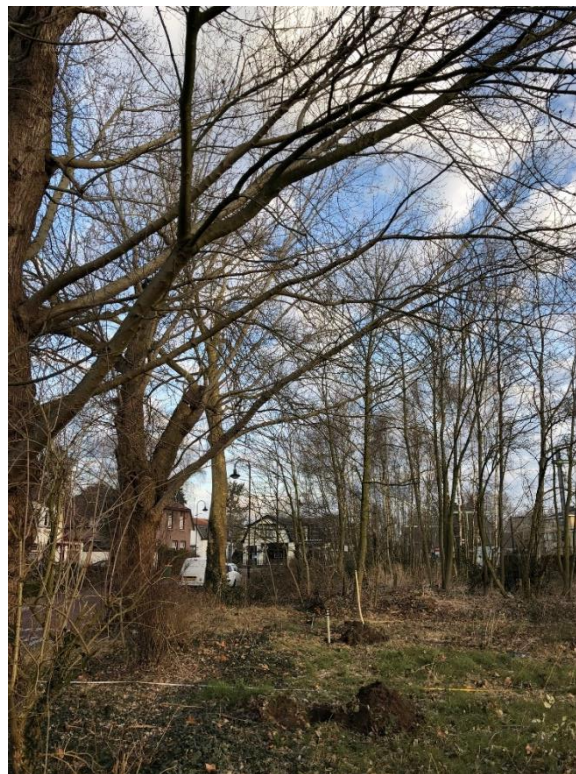
***Figuur 6 Locaties van de proefsleuven ter hoogte van de bomen, langs de grens van de toekomstige bestrating.***
