## asbestinventarisatierapport conform bijlage XIIIa

asbestinventarisatie 4 schuren

Krommesteeg 36  
6721 MV Bennekom

rapport- projectnummer 20180658.V0

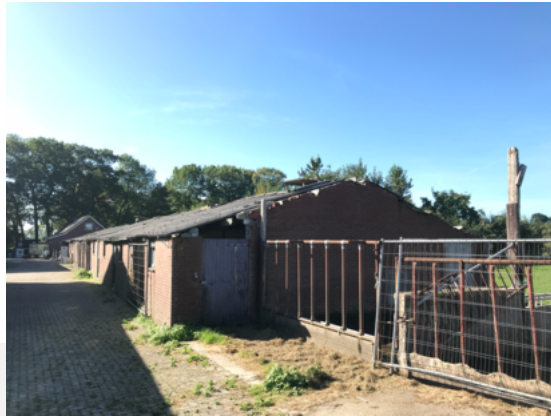
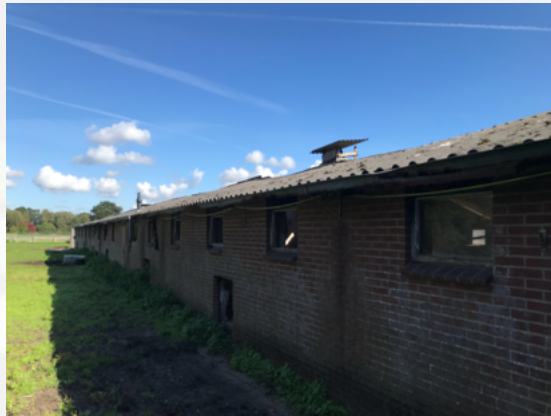
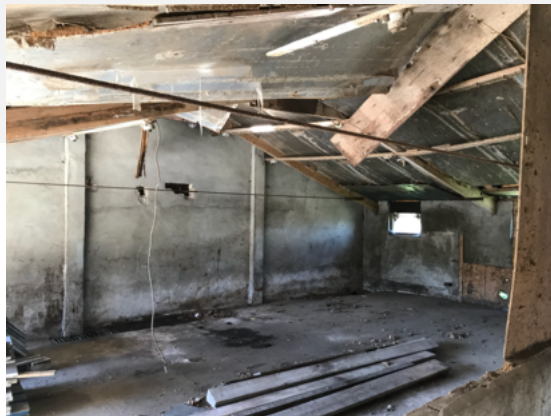
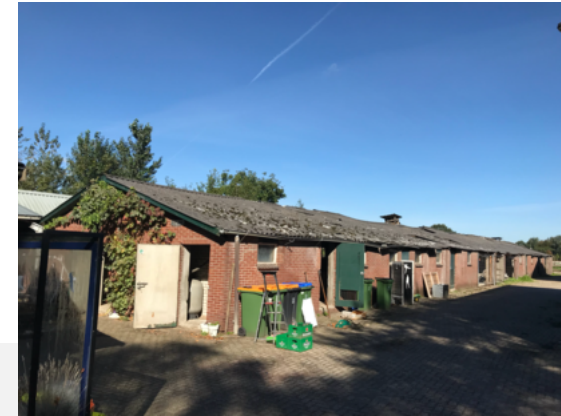
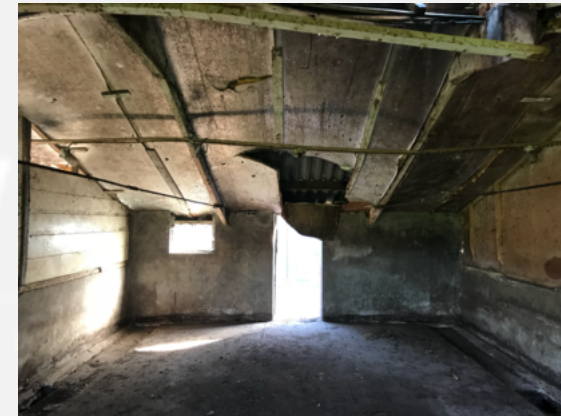
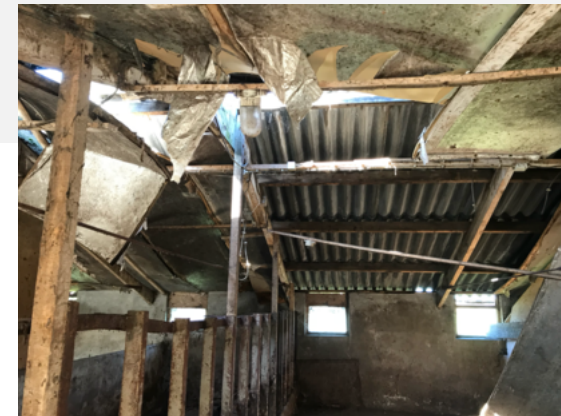
bron M01

| bron : | M01 |
| materiaal : | cementgolfplaat en vormstukken |
| locatie : | buiten, schuur 1, dakbeplating |
| hoeveelheid : | ca. 700 m2 |
| hoedanigheid : | ernstig beschadigd |
| verwerking : | ernstig verweerd |
| soort- en percentage asbest : | 10-15% Chrysotiel en 0,1-2% Amosiet |
| risicoklasse : | risicoklasse 2A |

cementgolfplaat en vormstukken

| verwijderingsmethode : | buitensanering |

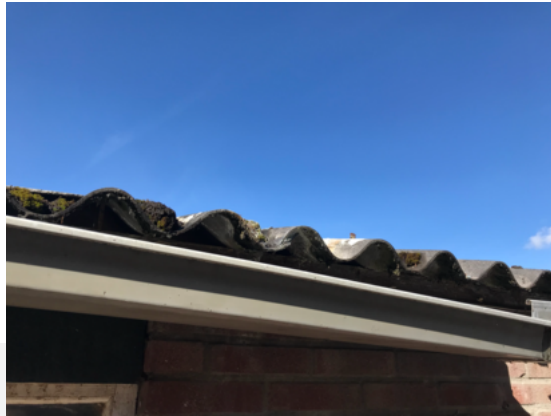
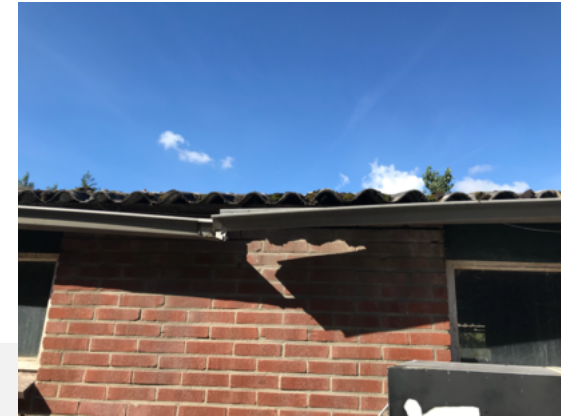
M01

monster locatie

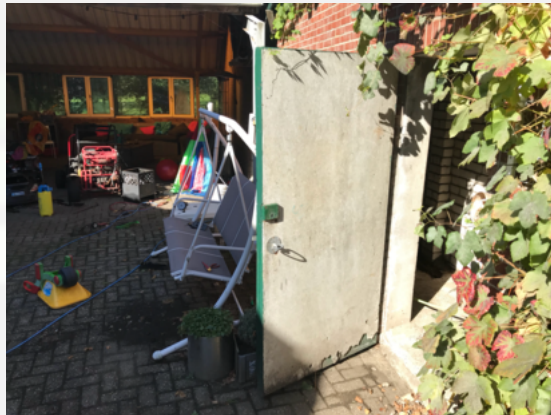
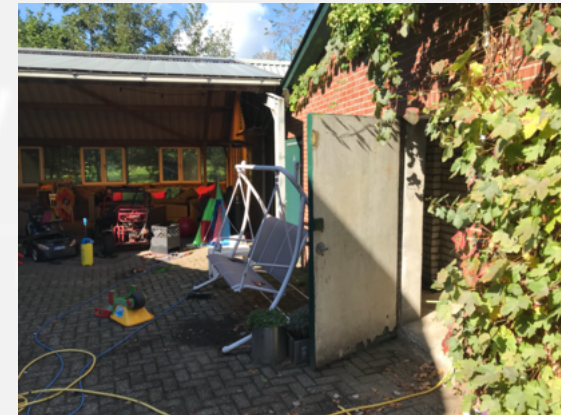
M03

| materiaal : | cementplaat |
| locatie : | binnen, schuur 1, op 2 deuren, beplating |
| hoedanigheid : | licht beschadigd |
| soort- en percentage asbest : | 2-5% Chrysotiel |
| risicoklasse : | risicoklasse 1 |

beplating op deur

| verwijderingsmethode : | als geheel verwijderen en dubbel verpakken |

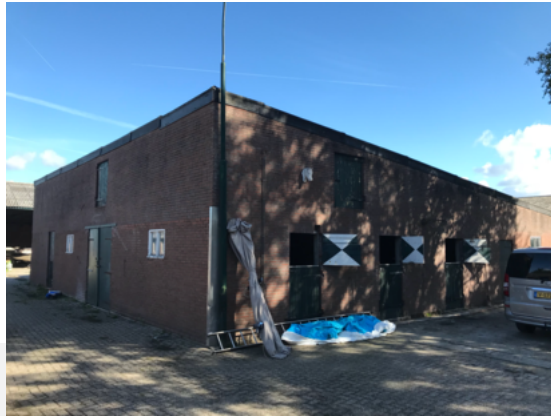
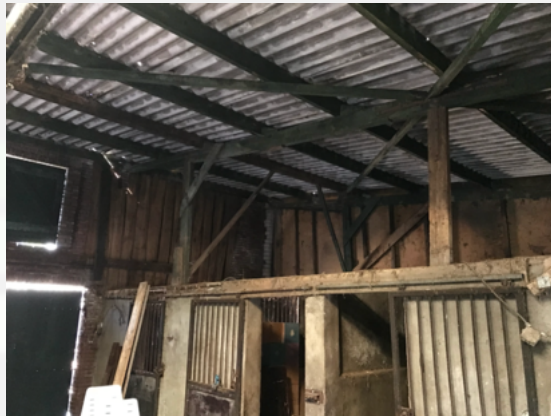
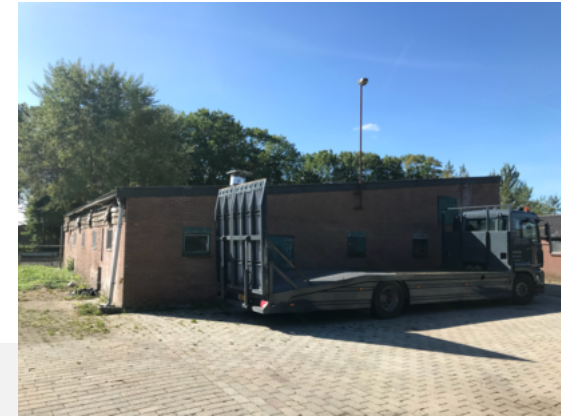
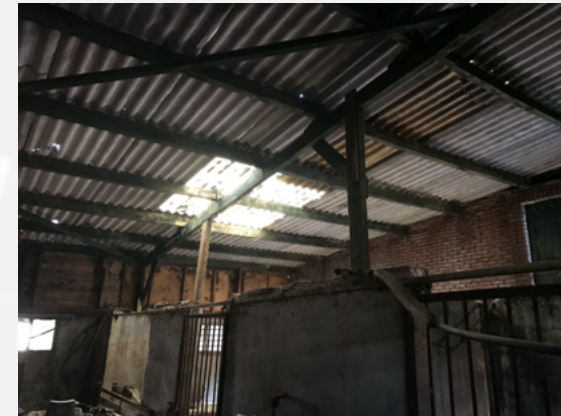
bron V01

| materiaal : | cementgolfplaat en vormstukken |
| locatie : | buiten, schuur 2, dakbeplating |
| hoedanigheid : | licht beschadigd |
| verwerking : | ernstig verweerd |
| soort- en percentage asbest : | 10-15% Chrysotiel en 0,1-2% Amosiet |
| risicoklasse : | risicoklasse 2A |

cementgolfplaat en vormstukken

| verwijderingsmethode : | buitensanering |

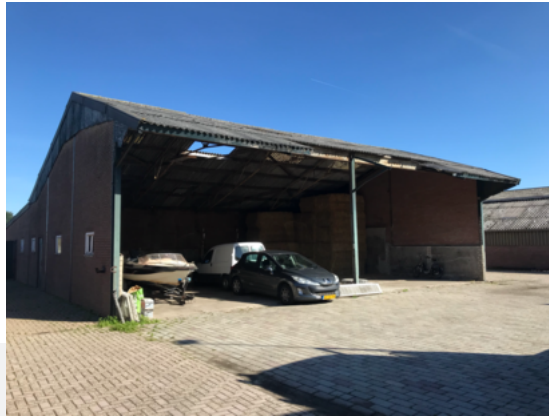
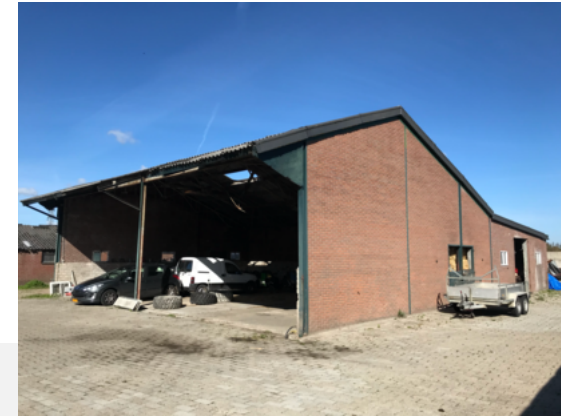
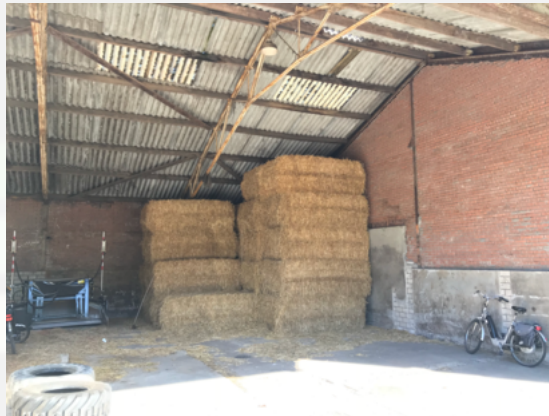
bron V02

| materiaal : | cementgolfplaat en vormstukken |
| locatie : | buiten, schuur 4, dakbeplating |
| hoedanigheid : | licht beschadigd |
| verwerking : | ernstig verweerd |
| soort- en percentage asbest : | 10-15% Chrysotiel |
| risicoklasse : | risicoklasse 2 |

cementgolfplaat en vormstukken

| verwijderingsmethode : | buitensanering |

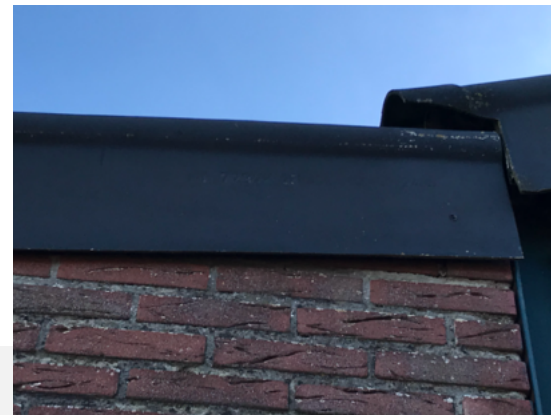
NT windveren langs stalen dak

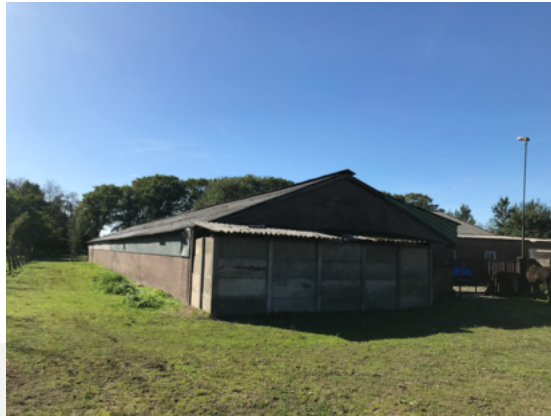
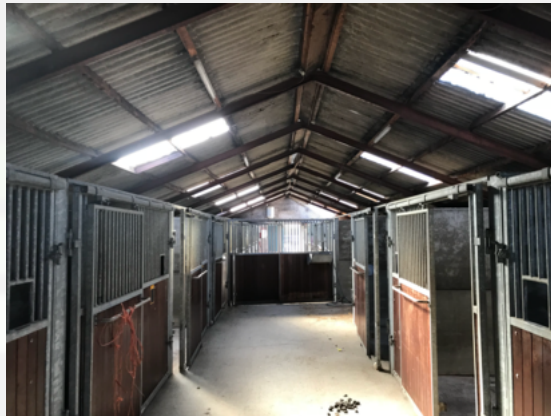
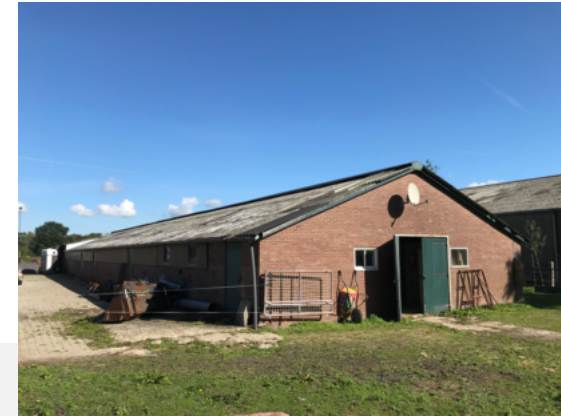
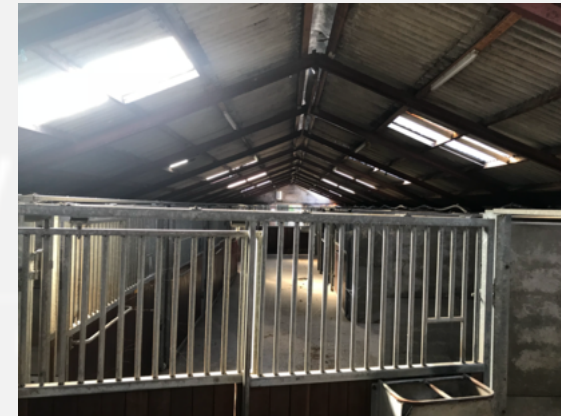
bron M02

| materiaal : | cementgolfplaat en vormstukken |
| locatie : | buiten, schuur 3, dakbeplating |
| hoedanigheid : | licht beschadigd |
| verwerking : | ernstig verweerd |
| soort- en percentage asbest : | 10-15% Chrysotiel |
| risicoklasse : | risicoklasse 2 |

cementgolfplaat en vormstukken

| verwijderingsmethode : | buitensanering |
