## **Boom Effect Analyse**

Laarweg Bennekom

## **Pius Floris Boomverzorging Veenendaal**

Projectnummer: PFBV.19.TH.063

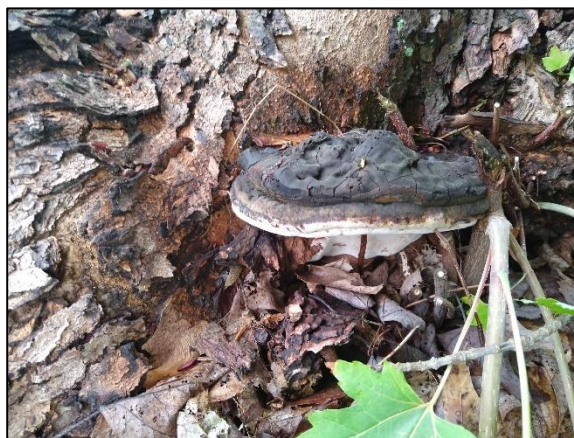
**Figuur 2: Zwam op boom 2**

**Boom 2** is een zilversdoorn met een matige conditie en slechte toekomstverwachting. De boom bevat plakoksels en vertoont een vruchtlichaam van de dikrandtonderzwam op de stamvoet (figuur 2).

**Boom 2** is een zilveresdoorn met mechanische gebreken (plakoksels) en een zwamaantasting. Door deze zwamaantasting is de toekomstverwachting van deze boom 0 tot 5 jaar. Een Nader Technisch Onderzoek kan uitsluitsel geven over de staat van de aantasting.

| UID | Opmerkingen | Ziekten en Plagen | Veiligheidscategorie | Veiligheidsmaatregel | Veiligheidsurg. | Inspectiefreq. | Onderhoudsmaatregel |
|---|---|---|---|---|---|---|---|
| 2 | Plakoksels, Licht dood hout, Nader te determineren vruchtlichaam | Zwam | Risicoboom | Nader onderzoek, snoeien | Binnen 6 maanden | | |

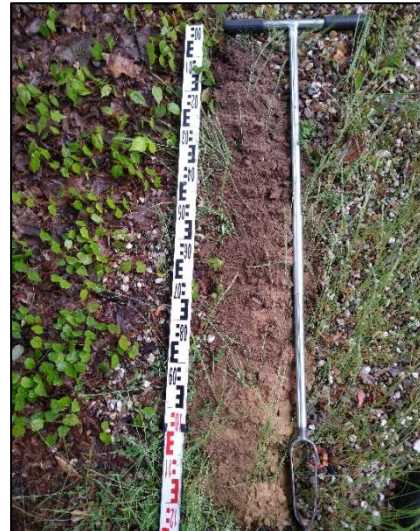
**Figuur 3: Bodemprofiel**

De ondergrondse groeiplaats van de geïnventarisierde bomen is aan de hand van proefsleuven beoordeeld (*figuur 4*). De bodemopbouw verloopt als volgt:

| <b>0-80 cm</b> | <b>Humusarm fijn zand</b> |
| <b>80- 120cm</b> | <b>Zeer humusarm fijn zand</b> |

De ondergrondse groeiplaats is als redelijk beoordeeld.

Grondwater is niet aangetroffen tot in ieder geval 120 cm onder maaiveld.

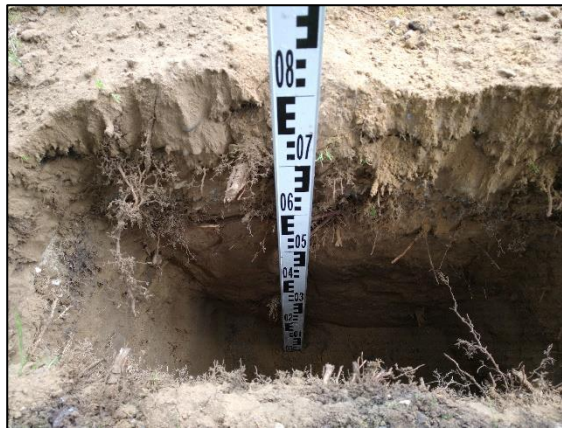
Figuur 4 proefsleuf knelpunt 1

Dit knelpunt gaat in op de bebouwing en de naastliggende inrit en achterom die op 6,6 m van de bomenrand op het zuiden van het terrein gerealiseerd wordt. De inrit wordt op ongeveer 1 tot 2 meter uit de rand van het huidige heester vak gerealiseerd. Om de effecten van deze werkzaamheden te onderzoeken is hier een proefsleuf gegraven (figuur 6). In deze proefsleuf is alleen in de bovenste 30 cm intensieve fijne beworteling aangetroffen. Wanneer de werkzaamheden op deze afstand van de boom blijven, zal het effect op het duurzame behoud van deze bomen klein zijn. Wel dienen de bomen gesnoeid te worden om schade aan laag hangende takken te voorkomen tijdens de werkzaamheden.

Het realiseren van de voorgenomen inrit en bebouwing heeft geen grote invloed op het duurzame behoud van de bomen, mits de bomen gesnoeid worden en aan de voorwaarden uit 4.6 voldaan wordt.

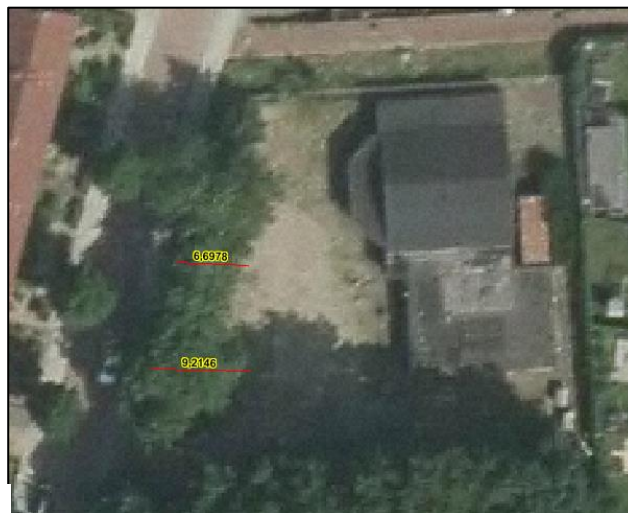
Figuur 5 grootte huidige boomkronen

Dit knelpunt gaat in op de bomen op de westzijde van het perceel (**boom 1 t/m 9**), die tot vlak op de te realiseren bebouwing komen te staan. De kroonopbouw van deze bomen is niet optimaal door de kleine aanplantafstand van deze bomen. Daarnaast wordt bebouwing op 4,5 m tot ongeveer 6,5 m gemeten vanuit het trottoir gerealiseerd. De gevels van de bebouwing komen daardoor in de kronen van de bomen te staan (zie kroongroottes in figuur 5). Op plekken waar dit momenteel nog niet het geval is, zal dit binnen enkele jaren na realisatie van de bebouwing wel gebeuren. **Boom 1 t/m 7** zijn dan ook niet duurzaam te behouden. Alleen **boom 8 en 9** komen op ongeveer 9 tot 10 m afstand van de gevel en kunnen duurzaam behouden worden. Bij **boom 8** dient de kroon gereduceerd te worden en moet een kroonanker aangebracht worden om het gevaar van de plakoksel te minimaliseren.

**Knelpunt 2: zeer belemmerend voor boom 1 t/m 8.**
