# Bomen Effect Rapportage

Perceel: BNK01 C 02431 Bennekom

| Datum rapportage: | Herziening 18 december 2019 |

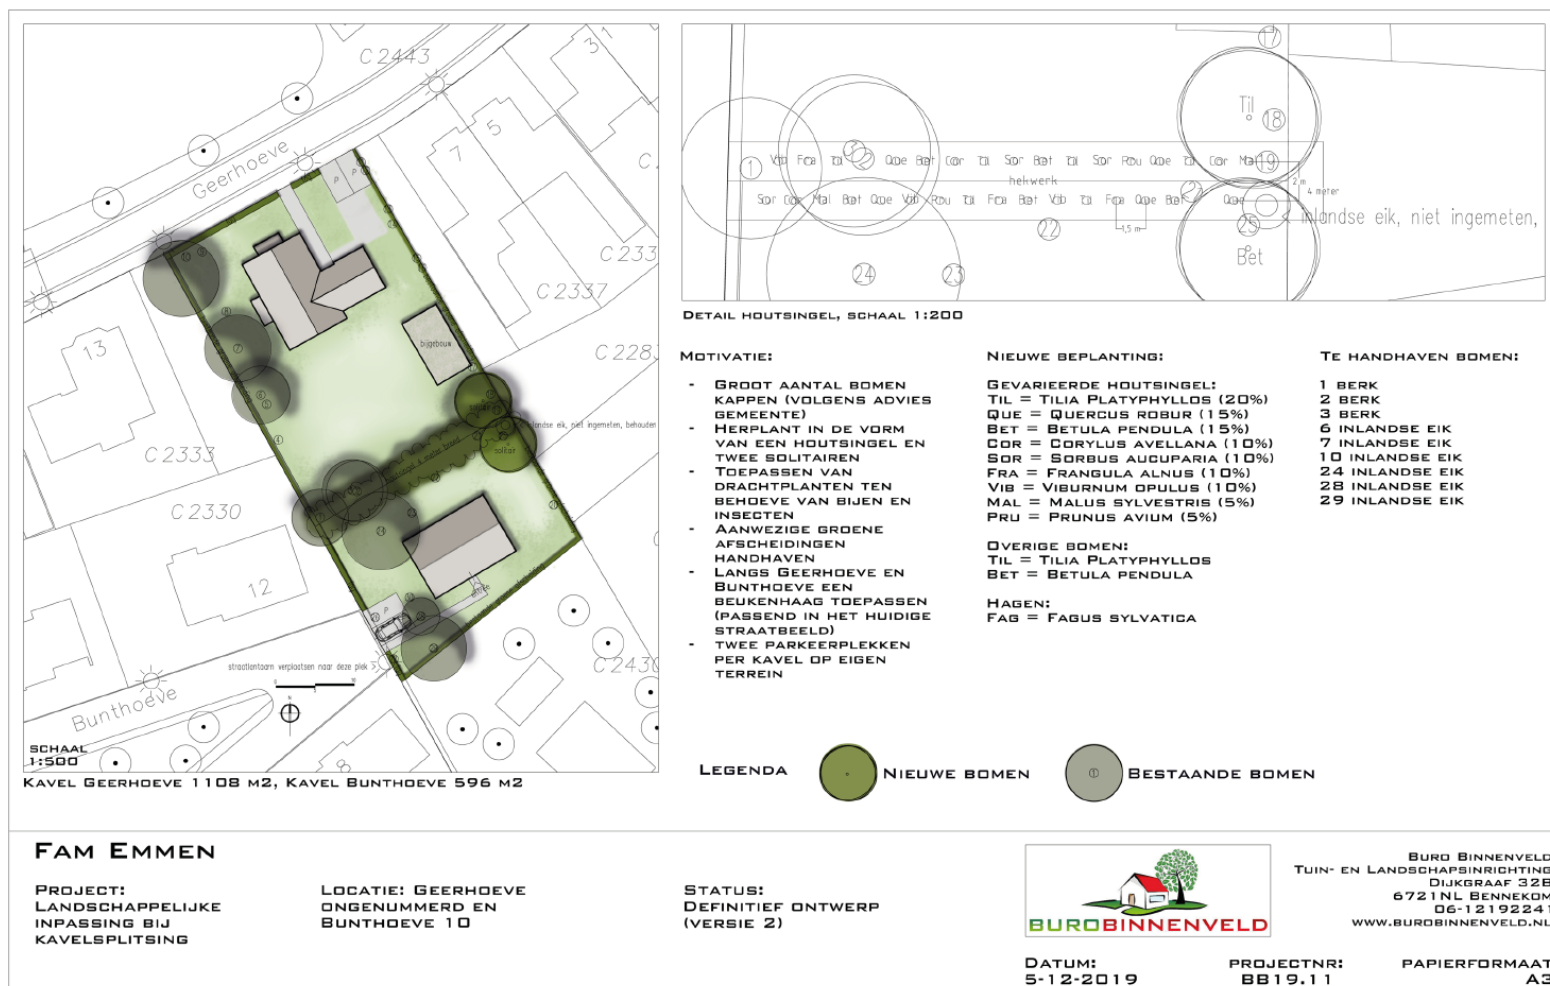
**Figuur 3: Kaart boomposities en kroonprojectie**

Alle bomen zijn digitaal ingemeten middels GPS en voorzien van een uniek boomnummer (figuur 3 en tabel 1).

Concreet wordt geadviseerd om de volgende bomen te vellen: 4, 5, 8, 9, 12 t/m 17, 20, 21, 22, 23, 26, 27 en 30 en de overige bomen te handhaven.
