# **Boom Effect Analyse**

EBK, Ede

Projectnummer: PFBV.21.TH.152

Datum: 28 februari 2022

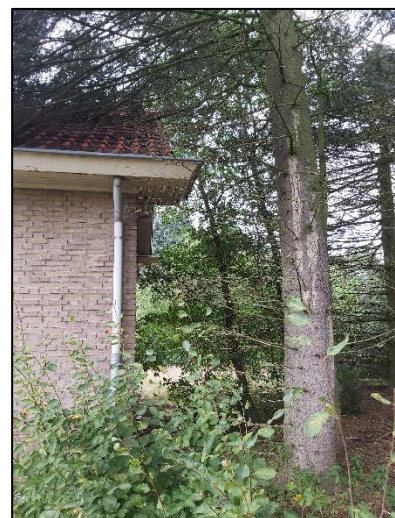
De bovengrondse groeiplaats van de bomen is over het algemeen matig. Vaak staan de bomen op (zeer) kleine afstand van elkaar of van de aanwezige bebouwing. De bomen ondervinden hier dan ook concurrentie/hinder van, waardoor éénzijdige kronen etc. gevormd zijn.

***Figuur 3 Boom op zeer kleine afstand van de bebouwing***

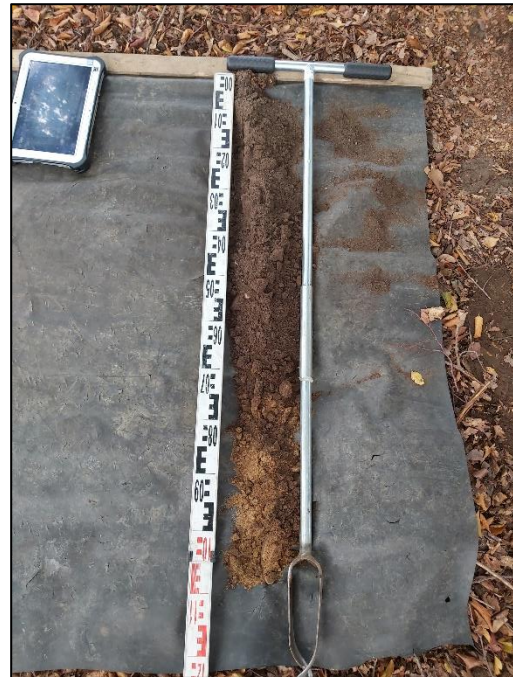
**Figuur 4: Bodemprofiel**

De ondergrondse groeiplaats van de geïnventariseerde bomen is aan de hand van de proefsleuven en grondboringen beoordeeld. De bodemopbouw in het projectgebied verschilt, maar verloopt bij de monumentale beuken als volgt (figuur 4):

Bij de grondboringen is tot 120 cm onder maaiveld geen grondwater aangetroffen. Het grondwater is onbereikbaar voor deze bomen. De bomen staan dan ook in een hangwaterprofiel. Dit houdt in dat de bomen in de vochtbehoefte afhankelijk zijn van neerslag die in de groeiplaats kan infiltreren en blijft hangen. Hierbij geldt, hoe groter het percentage organische stof, hoe groter het volume aan vocht dat de bodem vast kan houden. Door de maar licht humeuze groeiplaats van de bomen, zijn deze extra gevoelig voor verandering in de groeiplaats en roering van de grond binnen de kroonprojectie. Om in de vraag naar vocht te kunnen voldoen, gebruiken de bomen in het projectgebied een groter oppervlak dan een boom die in contact staat met grondwater.

**De ondergrondse groeiplaats is als matig beoordeeld.**

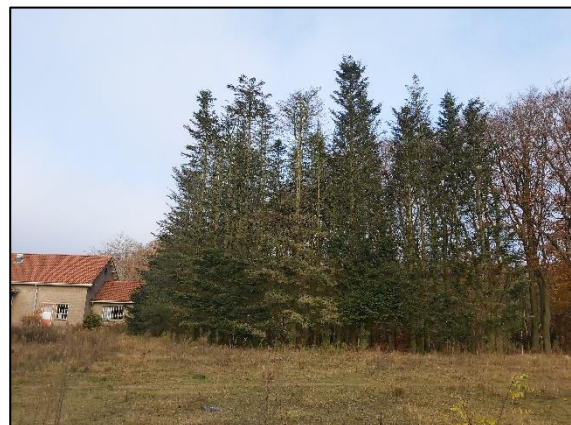
In de oostelijke hoek van het projectgebied wordt nieuwbouw gerealiseerd. Dit gebeurt deels in het bosvak (boompunt **38**, figuur 5). Uit de inventarisatie blijkt dat alleen de bomen aan de rand van het bosvak naalden tot aan het maaiveld gevormd hebben. Bij de bomen die iets verder in het bosvak staan, zijn er alleen naalden in de toppen aanwezig. De rest van de boom is kaal. Dit is het gevolg van de afgelopen droge zomers. Iets wat de reuzenzilversparren slecht verdragen.

Het bosvak is in de huidige situatie dus al niet duurzaam te behouden. Dit doordat de naaldbezetting bij het grootste deel van de bomen sterk verminderd is en er verschillende afgestorven bomen in het vak staan. De kwaliteit van het bosvak is matig tot slecht en de toekomstverwachting beperkt (grotendeels < 5 jaar).

Het realiseren van nieuwbouw in het bosvak zal van invloed zijn op het behoud hiervan. Uit de ontwerptekening blijkt dat de nieuwbouw met 7 meter het kwalitatief matige/slechte bosvak in gebouwd wordt. Het bosvak is echter al niet duurzaam te behouden, vanwege de matige/slechte kwaliteit.

**Figuur 5 bosvak (boompunt 38)**

De nieuwbouw wordt tot in het bosvak gerealiseerd. Als gevolg hiervan is een deel van de naaldbomen niet te behouden. Doordat de windbelasting op de overige naaldbomen hierdoor veranderd, is het risico op windworp van de naaldbomen in het bosvak reëel. Wanneer de nieuwbouw deels in het bosvak gerealiseerd wordt, is het daarom beter om het gehele bosvak van al matige kwaliteit te rooien en te compenseren in het projectgebied.

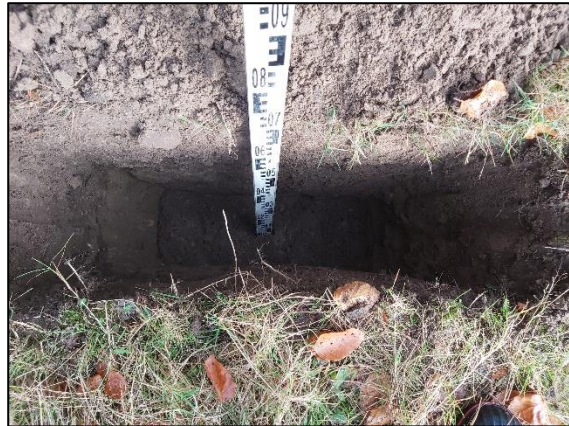
**Figuur 6 Proefsleuf op 2 m uit de kroonprojectie van de Sijsseltselaan**

De bebouwing blijft op 6,75 meter afstand van de rand van de kroonprojectie van de Sijsseltselaan en steigers etc. tot op minimaal 5 meter afstand. Op 2 meter uit de kroonprojectie zijn proefsleuven gegraven waar geen beworteling van de laan in is aangetroffen.

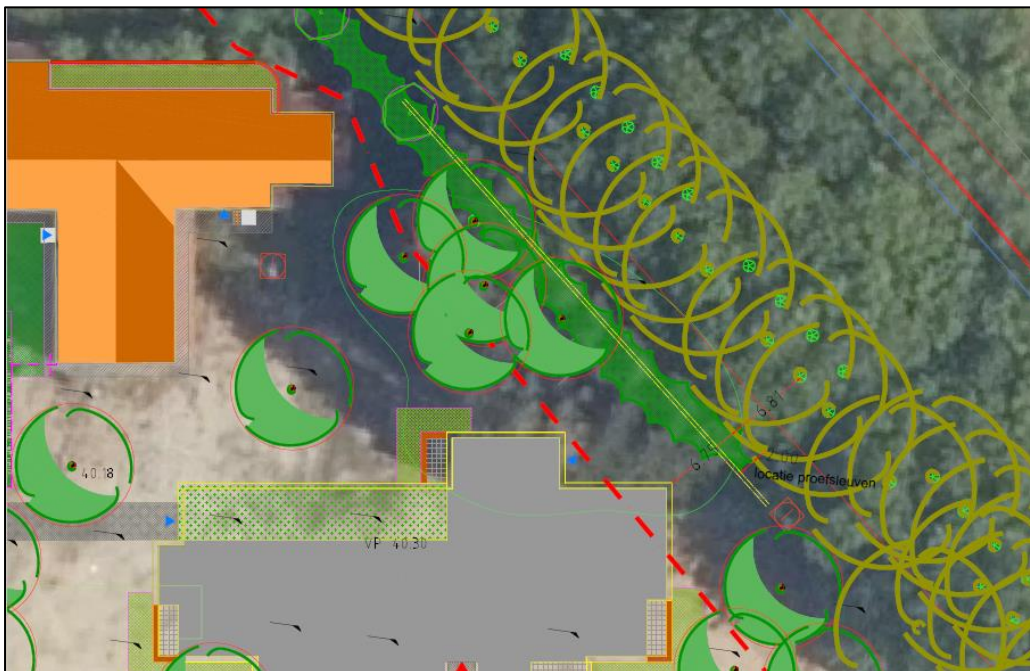
De voorgenomen nieuwbouw blijft op 6,75 meter afstand van de Sijsseltselaan. Dit is aangegeven in figuur 7. Echter door het opstellen van steigers etc. zal de afstand van werkzaamheden tot de laan kleiner zijn (ongeveer 5 meter). Om de invloed van de nieuwbouw op de Sijsseltselaan te onderzoeken, zijn proefsleuven gegraven op 2 meter buiten de kroonprojectie van de laan (figuur 6). In de proefsleuven is geen beworteling afkomstig van de Sijsseltselaan aangetroffen.

**Figuur 7: projectgrens nieuwbouw met in het geel de locatie van de sleuven aangegeven.**

**Conclusie:** Het realiseren van de nieuwbouw is dan ook niet direct van invloed op het behoud van de laan.

De bebouwing blijft 6.75 meter buiten de kroonprojectie van de laan en steigers etc. minimaal 5 meter. Het realiseren van de nieuwbouw is dan ook alleen van indirecte invloed op het duurzame behoud van de Sijsseltselaan. Daarom wordt aanbevolen het bosvak met naaldhout langs de rand van de Sijsseltselaan te compenseren met nieuw groen bijvoorbeeld een Tsuga die vanonderafaan vertakt is en voor de juiste schaduwwerking zorgt. Dit sluit aan bij de eisen uit het beheerplan, waardoor de nieuwbouw indirect ook geen invloed meer heeft op het duurzame behoud van de Sijsseltselaan.

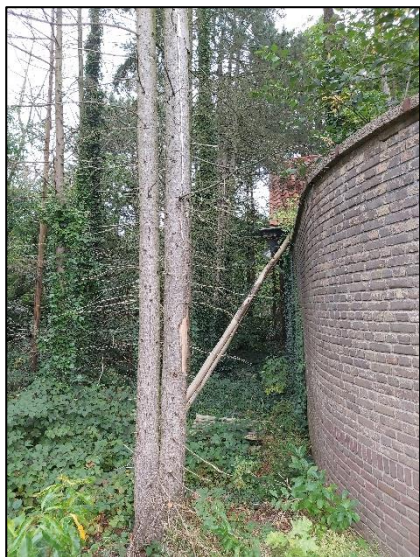
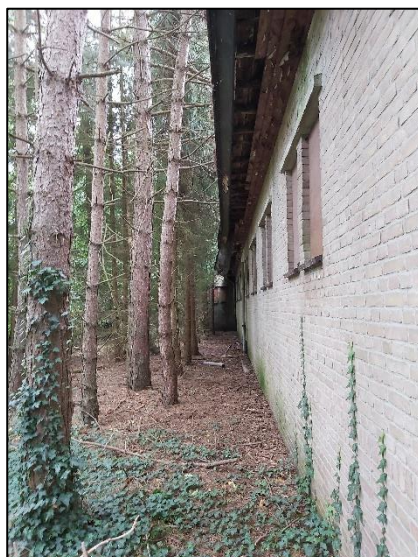
Door de kleine afstand van de bomen tot de bebouwing, groeien de takken tegen de bebouwing aan en zijn éénzijdige kronen gevormd. Ook het wortelgestel groeit tegen de fundering van de bebouwing (wat tot schade kan leiden). Voor boom **1-6-9-10-11-17-18** geldt dat deze binnen 2,5 meter van de bebouwing staan. Het aanbrengen van een steiger en de renovatie werkzaamheden leiden tot grote schade aan de bomen, zowel onder- als bovengronds. Deze bomen dienen daarom (te) grof gesnoeid te worden om een steiger te kunnen plaatsen. Een ander deel van de bomen staan op de plek waar een steiger opgesteld moet worden om de monumentale bebouwing te kunnen renoveren. Bovengenoemde bomen (**1-6-9-10-11-17-18**) kunnen hierdoor niet duurzaam gehandhaafd blijven en moeten worden verwijderd om de renovatie mogelijk te maken.

De afstand van boom **31** is te klein tot de bebouwing en de trap naar de bebouwing om behoud mogelijk te maken. Deze boom kan niet gehandhaafd blijven.

**Figuur 8 en 9 Bomen op kleine afstand bebouwing**
