Onderwerp: Notitie Boom Effect Analyse
Datum: 29 maart 2022
Project: 2022-0332
Samensteller: ing. D.F. Knoops

Hierbij de notitie Boom Effect Analyse voor het project aan de Pijnenburgerweg 8 te Harskamp.

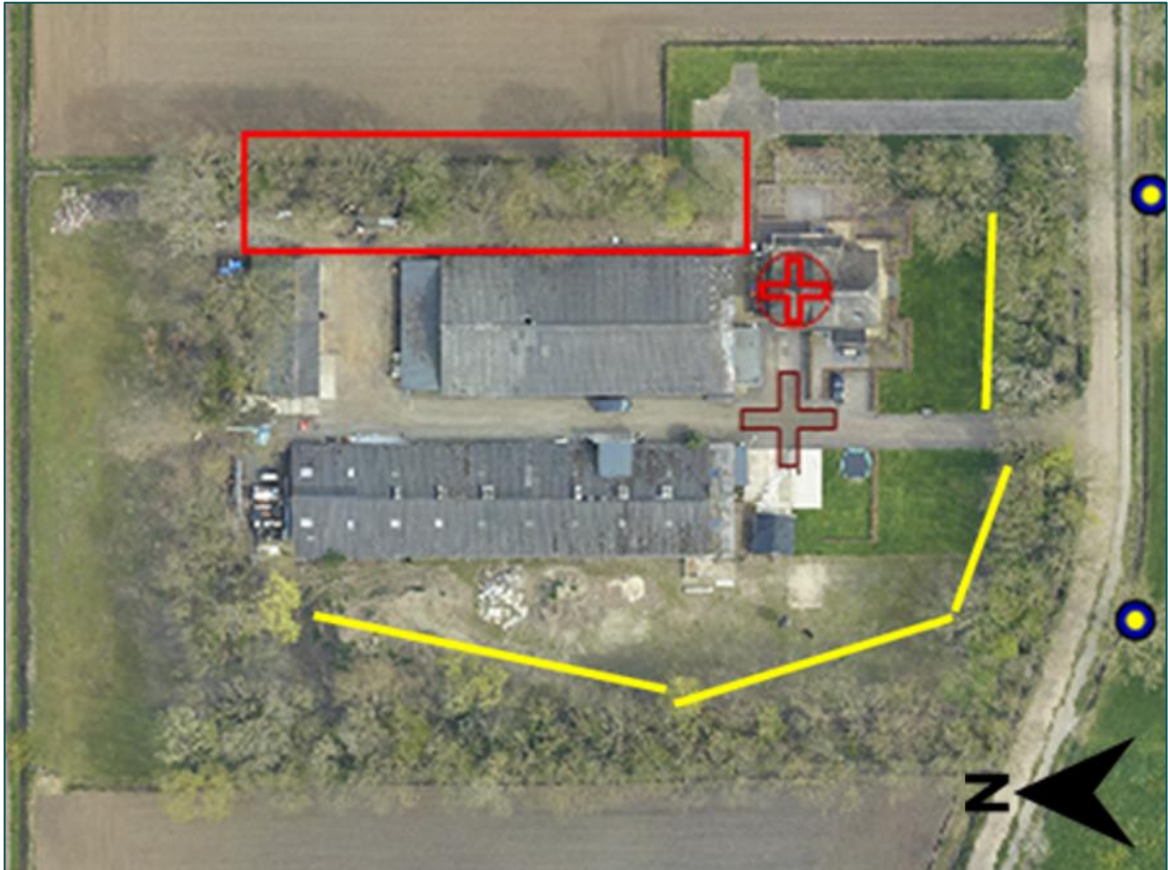
Het plangebied aan de Pijnenburgerweg 8 te Harskamp betreft een voormalige varkenshouderij. Om de beoogde ontwikkeling mogelijk te maken dienen meerdere opstallen (deels) gesaneerd te worden. De Gemeente Ede is van mening dat de bomen aan de oostzijde van de planlocatie (rode kader in figuur 1) nader onderzocht dienen te worden middels een BEA.

Figuur 1 Het plangebied ligt aan de Pijnenburgerweg 8 te Harskamp. Deze BEA focust zich op de bomen in het rode kader naar aanleiding van de vraag van de Gemeente Ede (bron: Gemeente Ede). Op de gele lijnen dienen bouwhekken geplaatst te worden om de wortelzone van deze bomen te beschermen. Dit is verderop in deze rapportage toegelicht.

De Gemeente Ede heeft vereist dat de wortelzones van de overige bomen op de planlocatie tijdens de werkzaamheden worden beschermd. Figuur 1 laat middels gele lijnen zien waar bouwhekken geplaatst dienen te worden om te voorkomen dat de bodem verdicht.

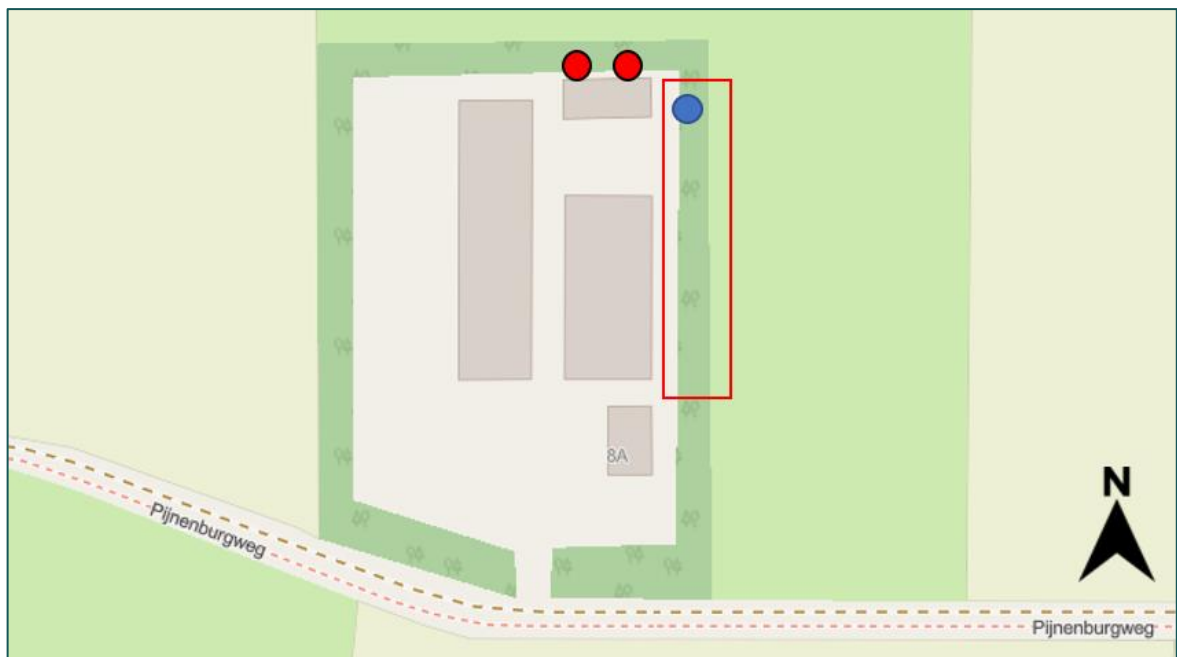
Één, relatief jonge zomereik (*Quercus robur*) (omtrek van circa 50 cm) op de planlocatie vormt kleeftakken. Gezien de leeftijd van de boom en het feit dat een eik een zeer sterke houtsoort betreft, is het breukrisico zeer klein. Binnen het onderzoeksgebied is één zomereik aanwezig welke recent licht beschadigd is geraakt (blauwe stip in figuur 3).

Figuur 3 Binnen het onderzoeksgebied ligt één boom waarbij stamommanteling noodzakelijk is (blauwe stip). De rode stippen geven twee bomen aan waarbij het plaatsen van stamommanteling eveneens noodzakelijk is.

Om verdere beschadigingen te voorkomen dient de reeds beschadigde zomereik voorzien te worden van stamommanteling (figuur 4). Achter de veldschuur staan eveneens bomen (rode stippen in figuur 3). Twee van deze bomen (zomereiken) staan op 1,1 m en 1,2 m van de bebouwing. Gezien deze korte afstand tot de stal is het eveneens noodzakelijk om deze bomen ook van stamommanteling te voorzien tijdens de werkzaamheden.

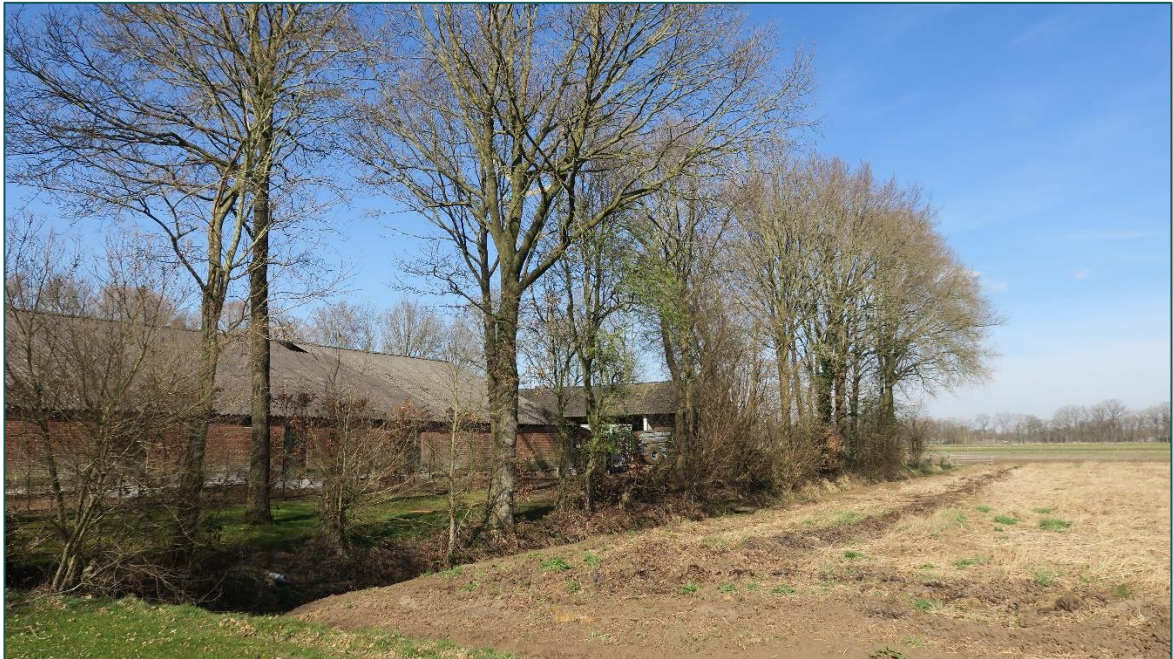
Figuur 1 Overzicht van de bosschage in noordwestelijke richting. De stal en veldschuur zijn eveneens zichtbaar.

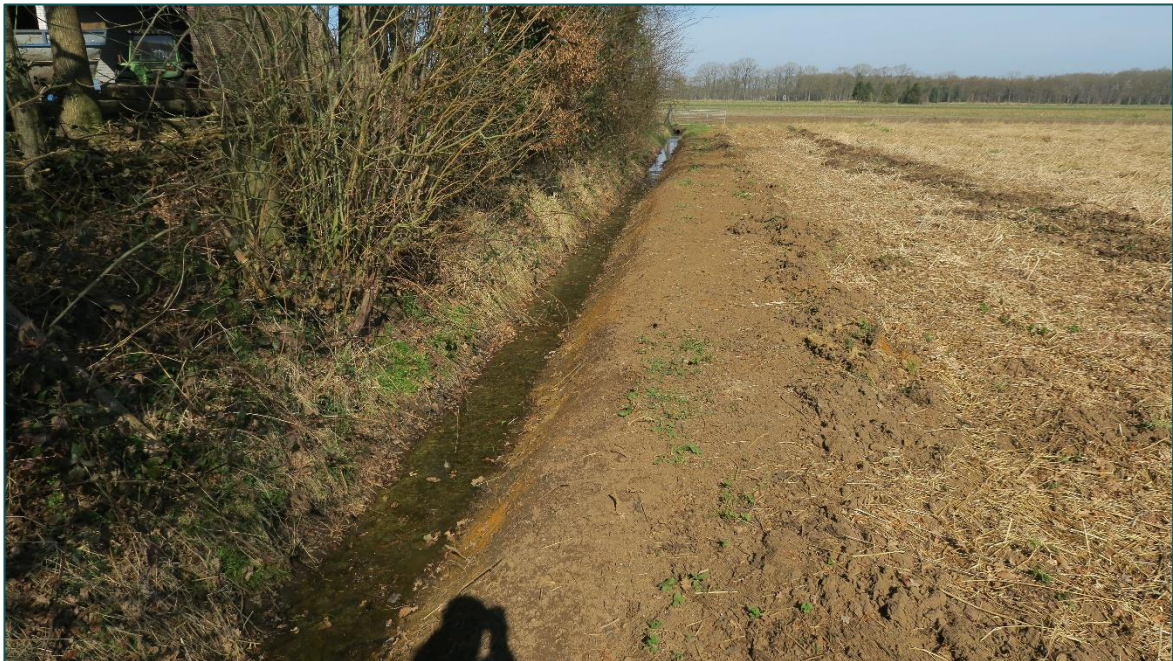
Figuur 2 De oostelijke oever van de sloot langs de bosschage was recentelijk licht vergraven. Er zijn geen schades aan belangrijke wortels waargenomen.

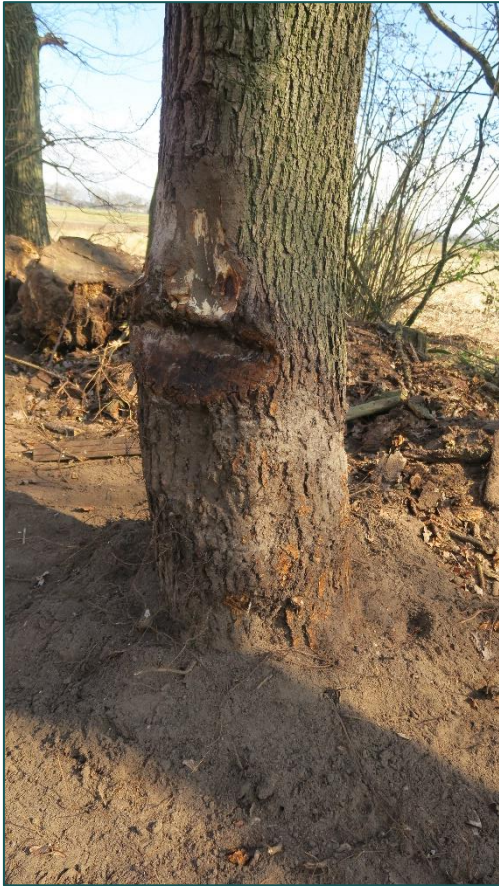
Figuur 3 De beschadigde zomereik binnen het onderzoeksgebied. Om deze boom dient stammomanteling geplaatst te worden.

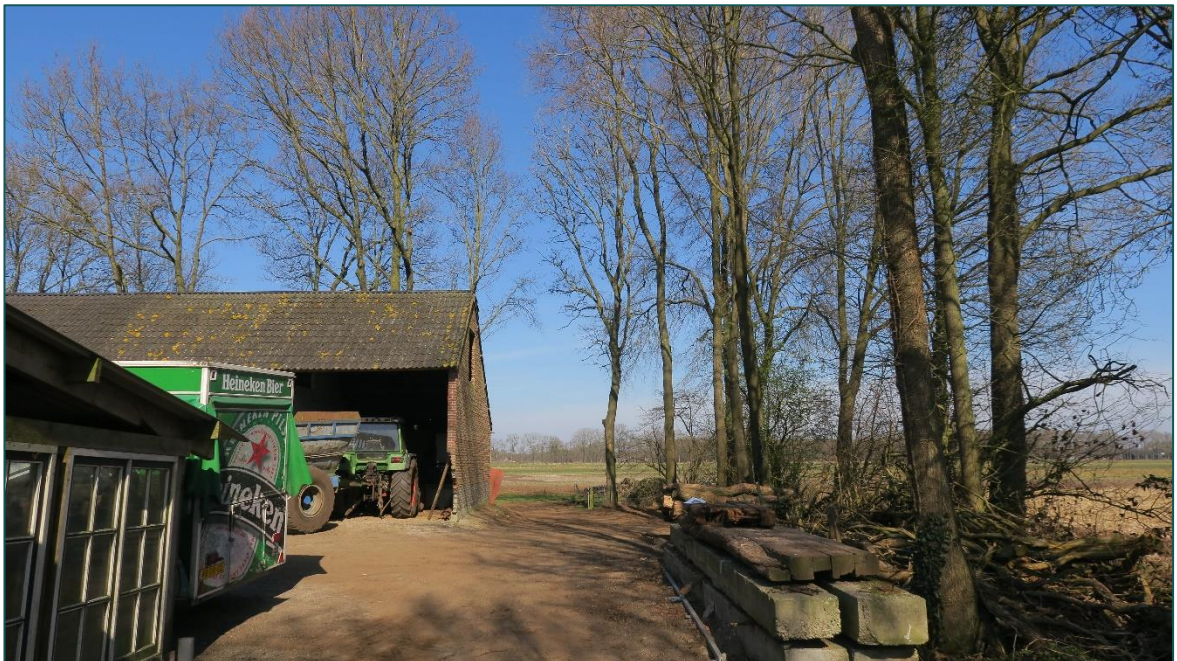
Figuur 4 De zichtbare open ruimte wordt al jaren achtereen gebruik als pad naar achtergelegen akker. Derhalve zijn de bomen reeds gewend aan een verdichte bodem.
